Exemplo nº 60 :

**TIPO DE ESTRUTURA:** Estruturas em concreto armado dentro do mar ou próximas ao mar.

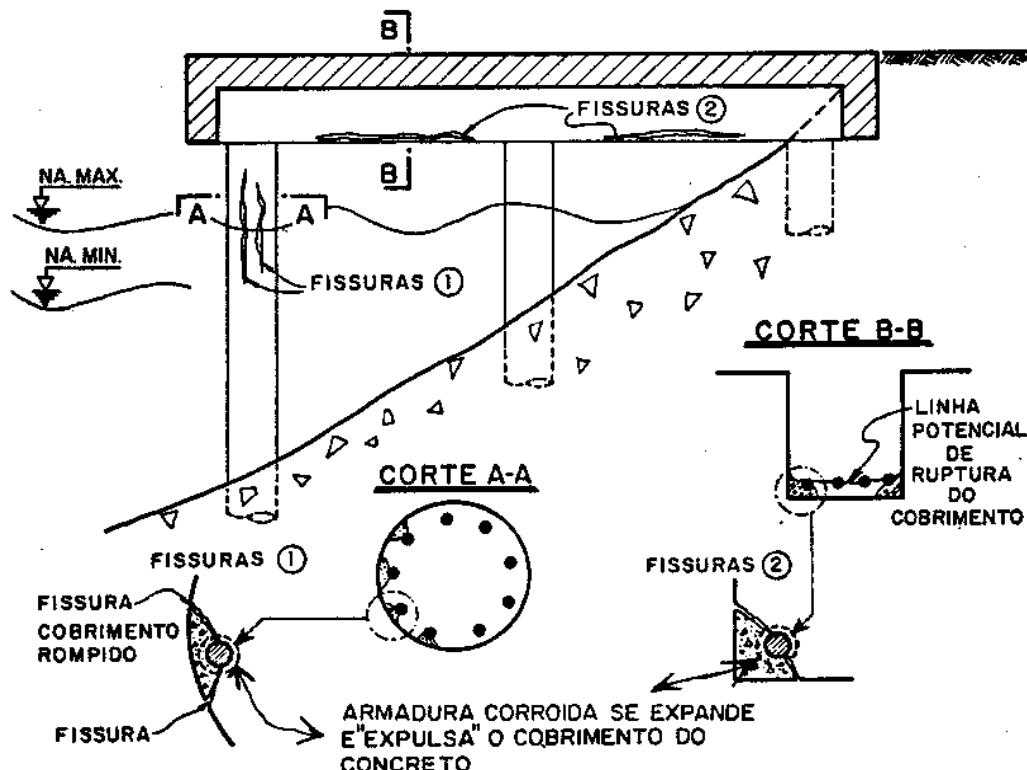
**ESQUEMA:**

**PISSURAÇÃO:** Fissuras ao longo das armaduras com ruptura e desprendimento do concreto do cobrimento.

**CAUSA DA FISSURAÇÃO:** Os íons cloreto da água do mar penetram no interior do concreto através dos poros (difusão) e destroem a camada passiva que protege as barras de aço. A partir desse instante a corrosão das barras tem início.

Para a corrosão do aço são indispensáveis o oxigênio (do ar) e a água. Por esse motivo a corrosão é intensa na zona de variação do nível d'água (caso dos pilares) ou na zona da estrutura com "respingo" (caso das vigas).

**SOLUÇÃO:** Executar a obra com:

- Espessura adequada do cobrimento (5 cm).
- Alto teor de cimento.
- Baixo fator água/cimento ( $A/C \leq 0,45$ ).
- Lançamento controlado do concreto (sem segregação do agregado).
- Adensamento vibratório controlado.
- Cura cuidadosa e prolongada.

**OBSERVAÇÃO:** Todos os cuidados acima indicados se traduzem em: Cobrimento grande com um concreto "impermeável". Essas recomendações, em geral, valem para as obras situadas na orla marítima.
