**REVISTA DE ENGENHARIA DO  
ESTADO DA GUANABARA  
ÓRGÃO DA SECRETARIA DE OBRAS PÚBLICAS**

| | <i>Página</i> |
|---|---|
| <b>TRAVESSIA DO RIO GUANDÚ, POR UM ARCO<br/>AUTO-SUPORTADO</b> | |

# Sistemas de abastecimento de água da Cidade do Rio de Janeiro

**1966 - ARCOS DE AÇO NAS 2 ADUTORAS DE LAJES SOBRE O RIO GUANDU**  
**PROJETO do ENG. PAULO FRAGOSO**

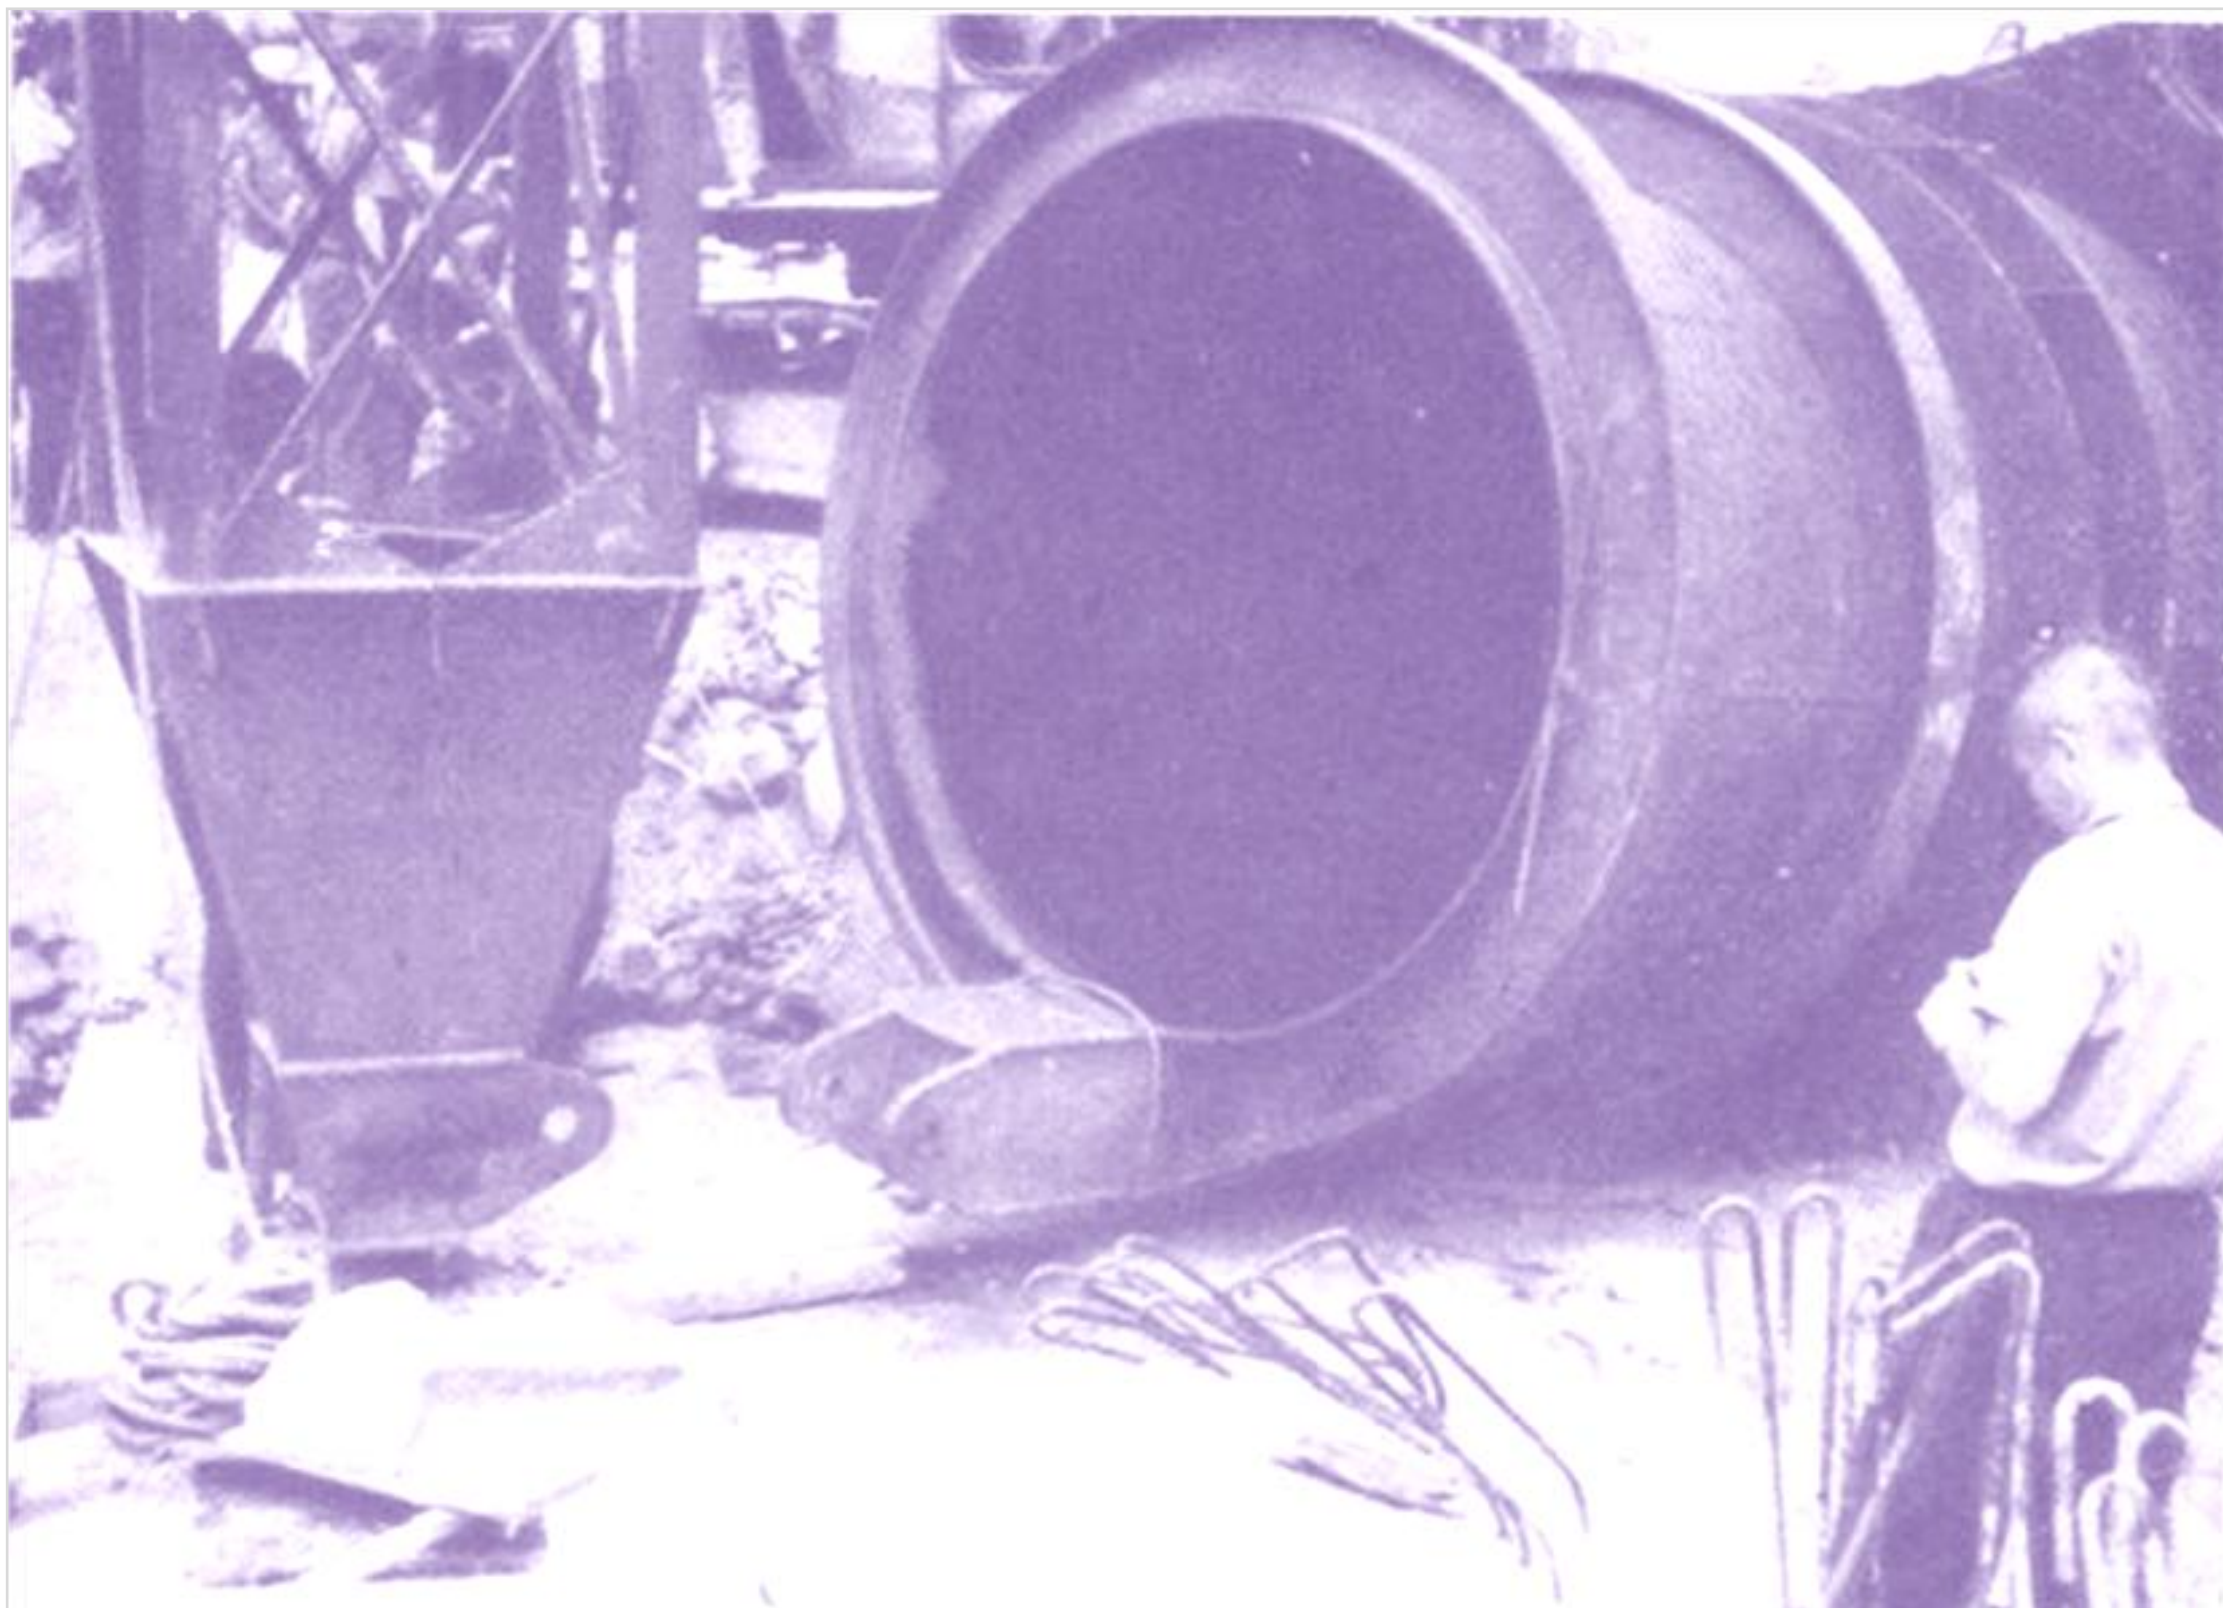
**Foto n.º 1 — Dispositivo de fixação da curva de ancoragem à torre de montagem.**

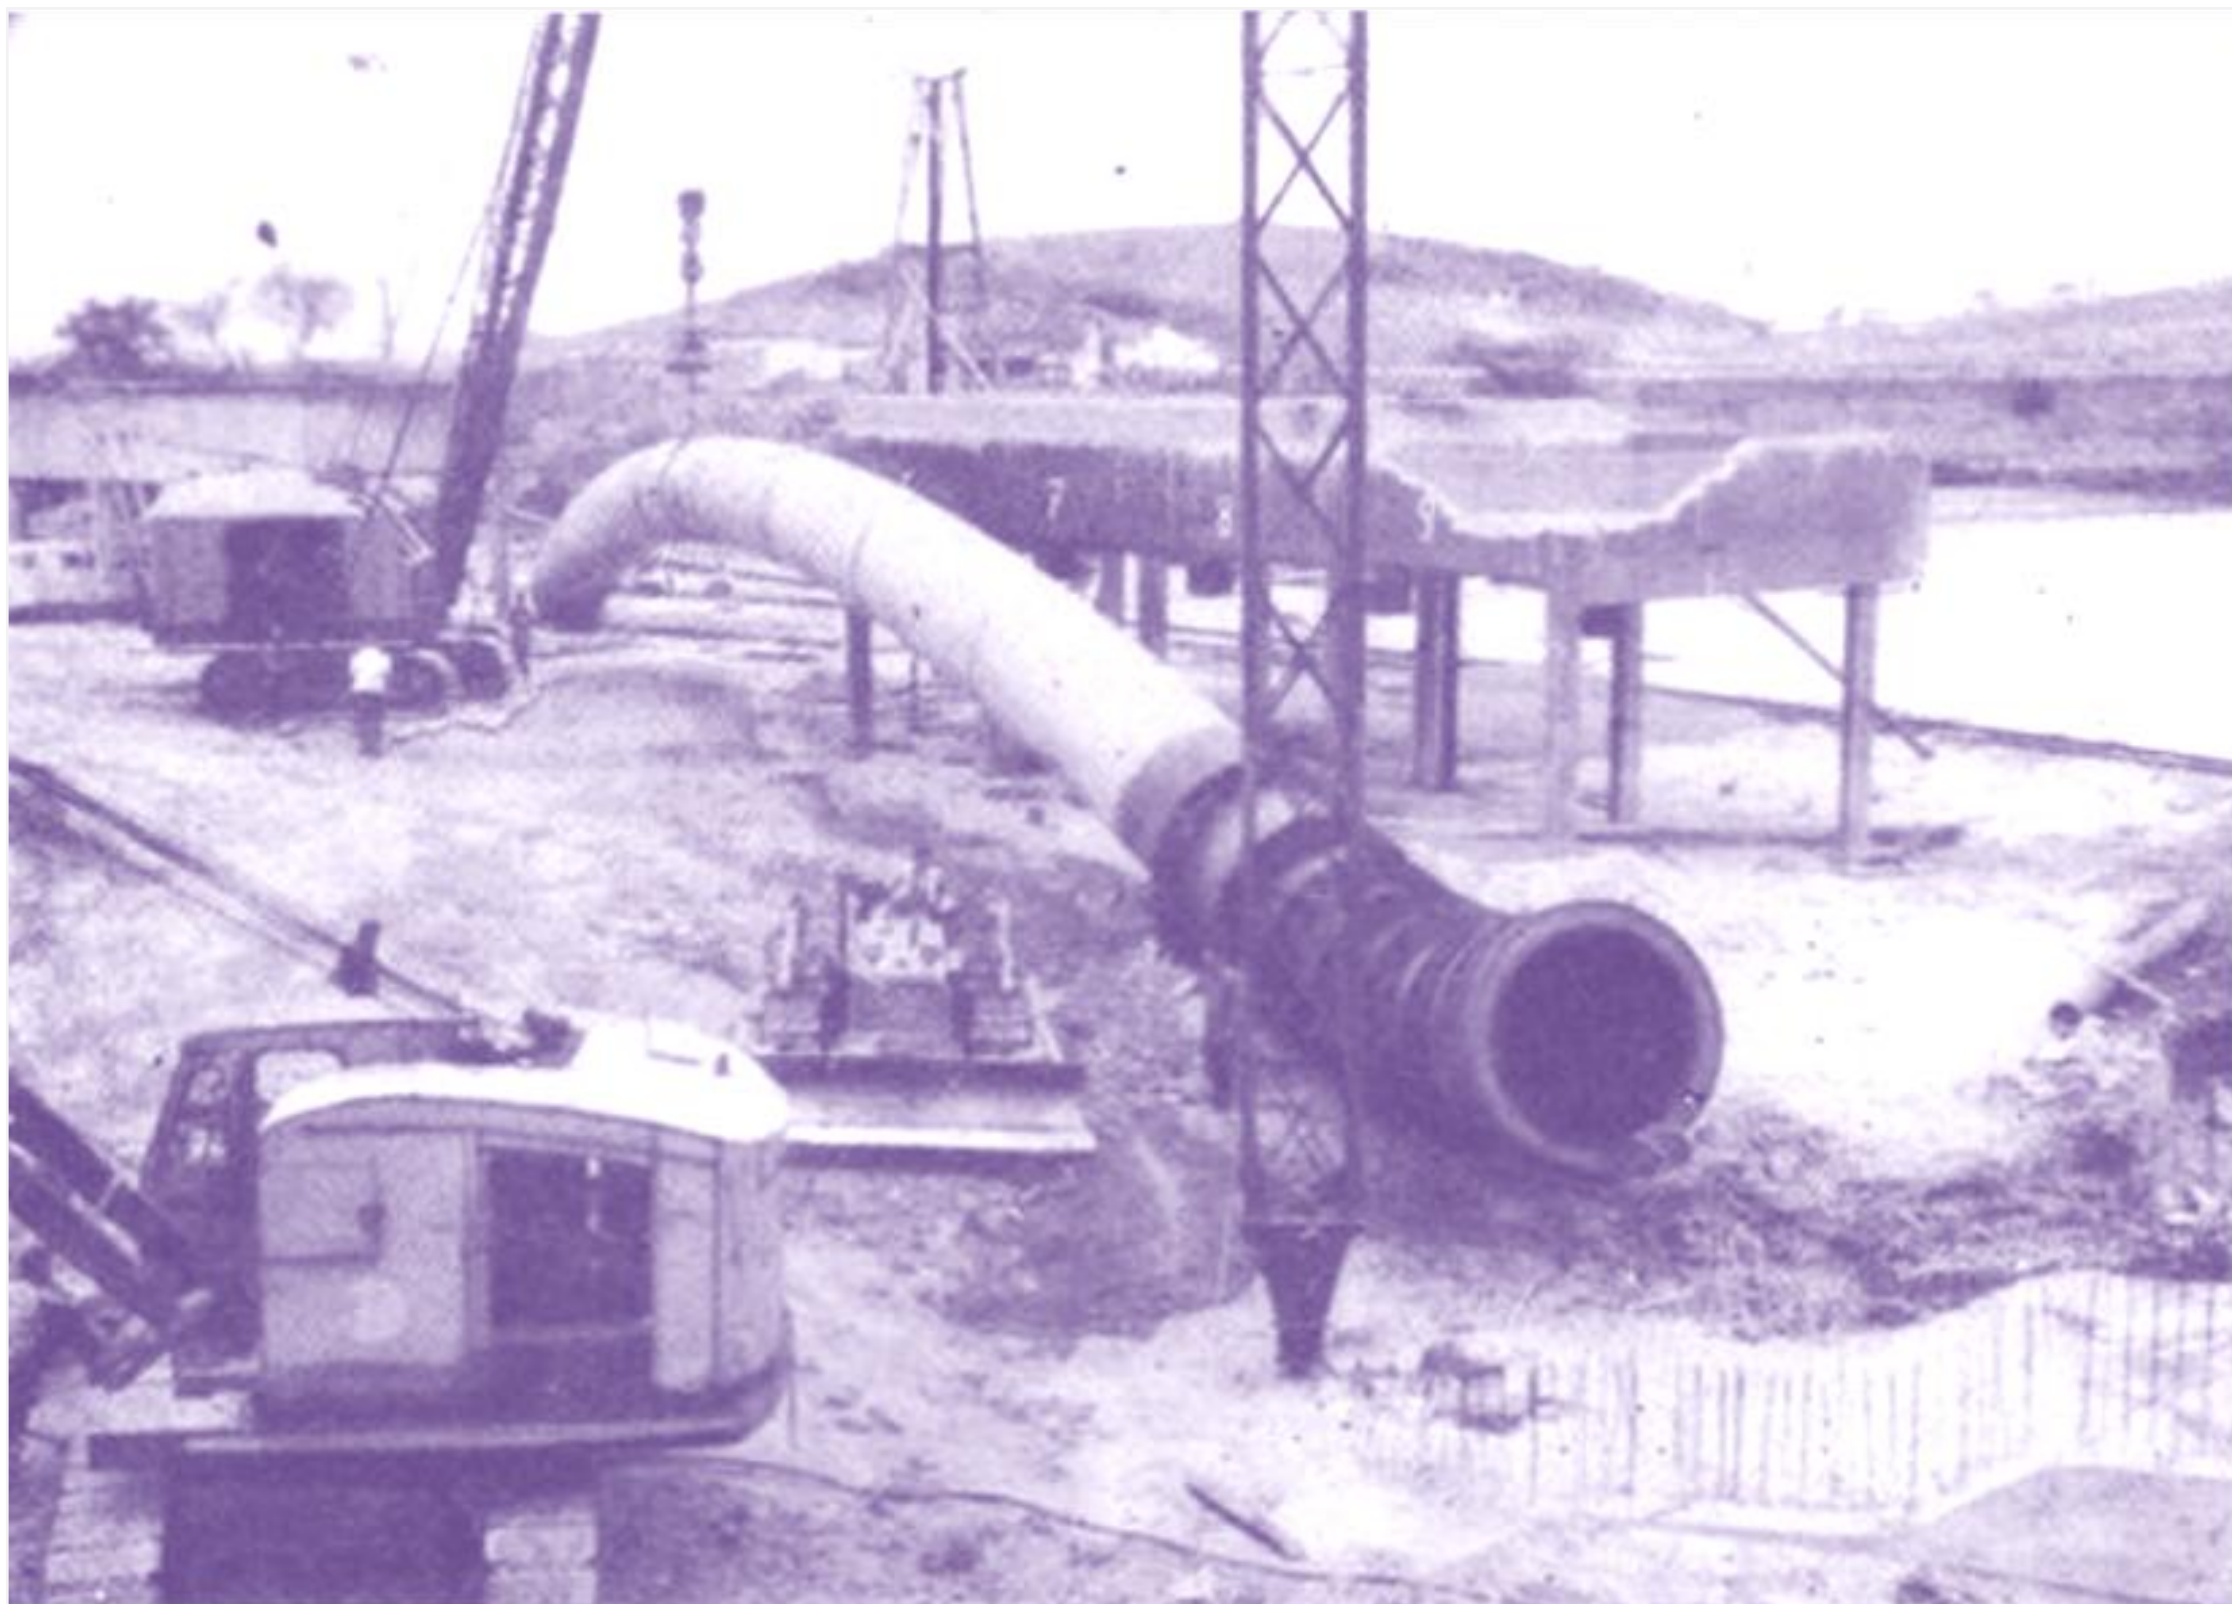
**Foto n.º 2 — Semi-arco soldado à curva de ancoragem Margem Esquerda do rio.**

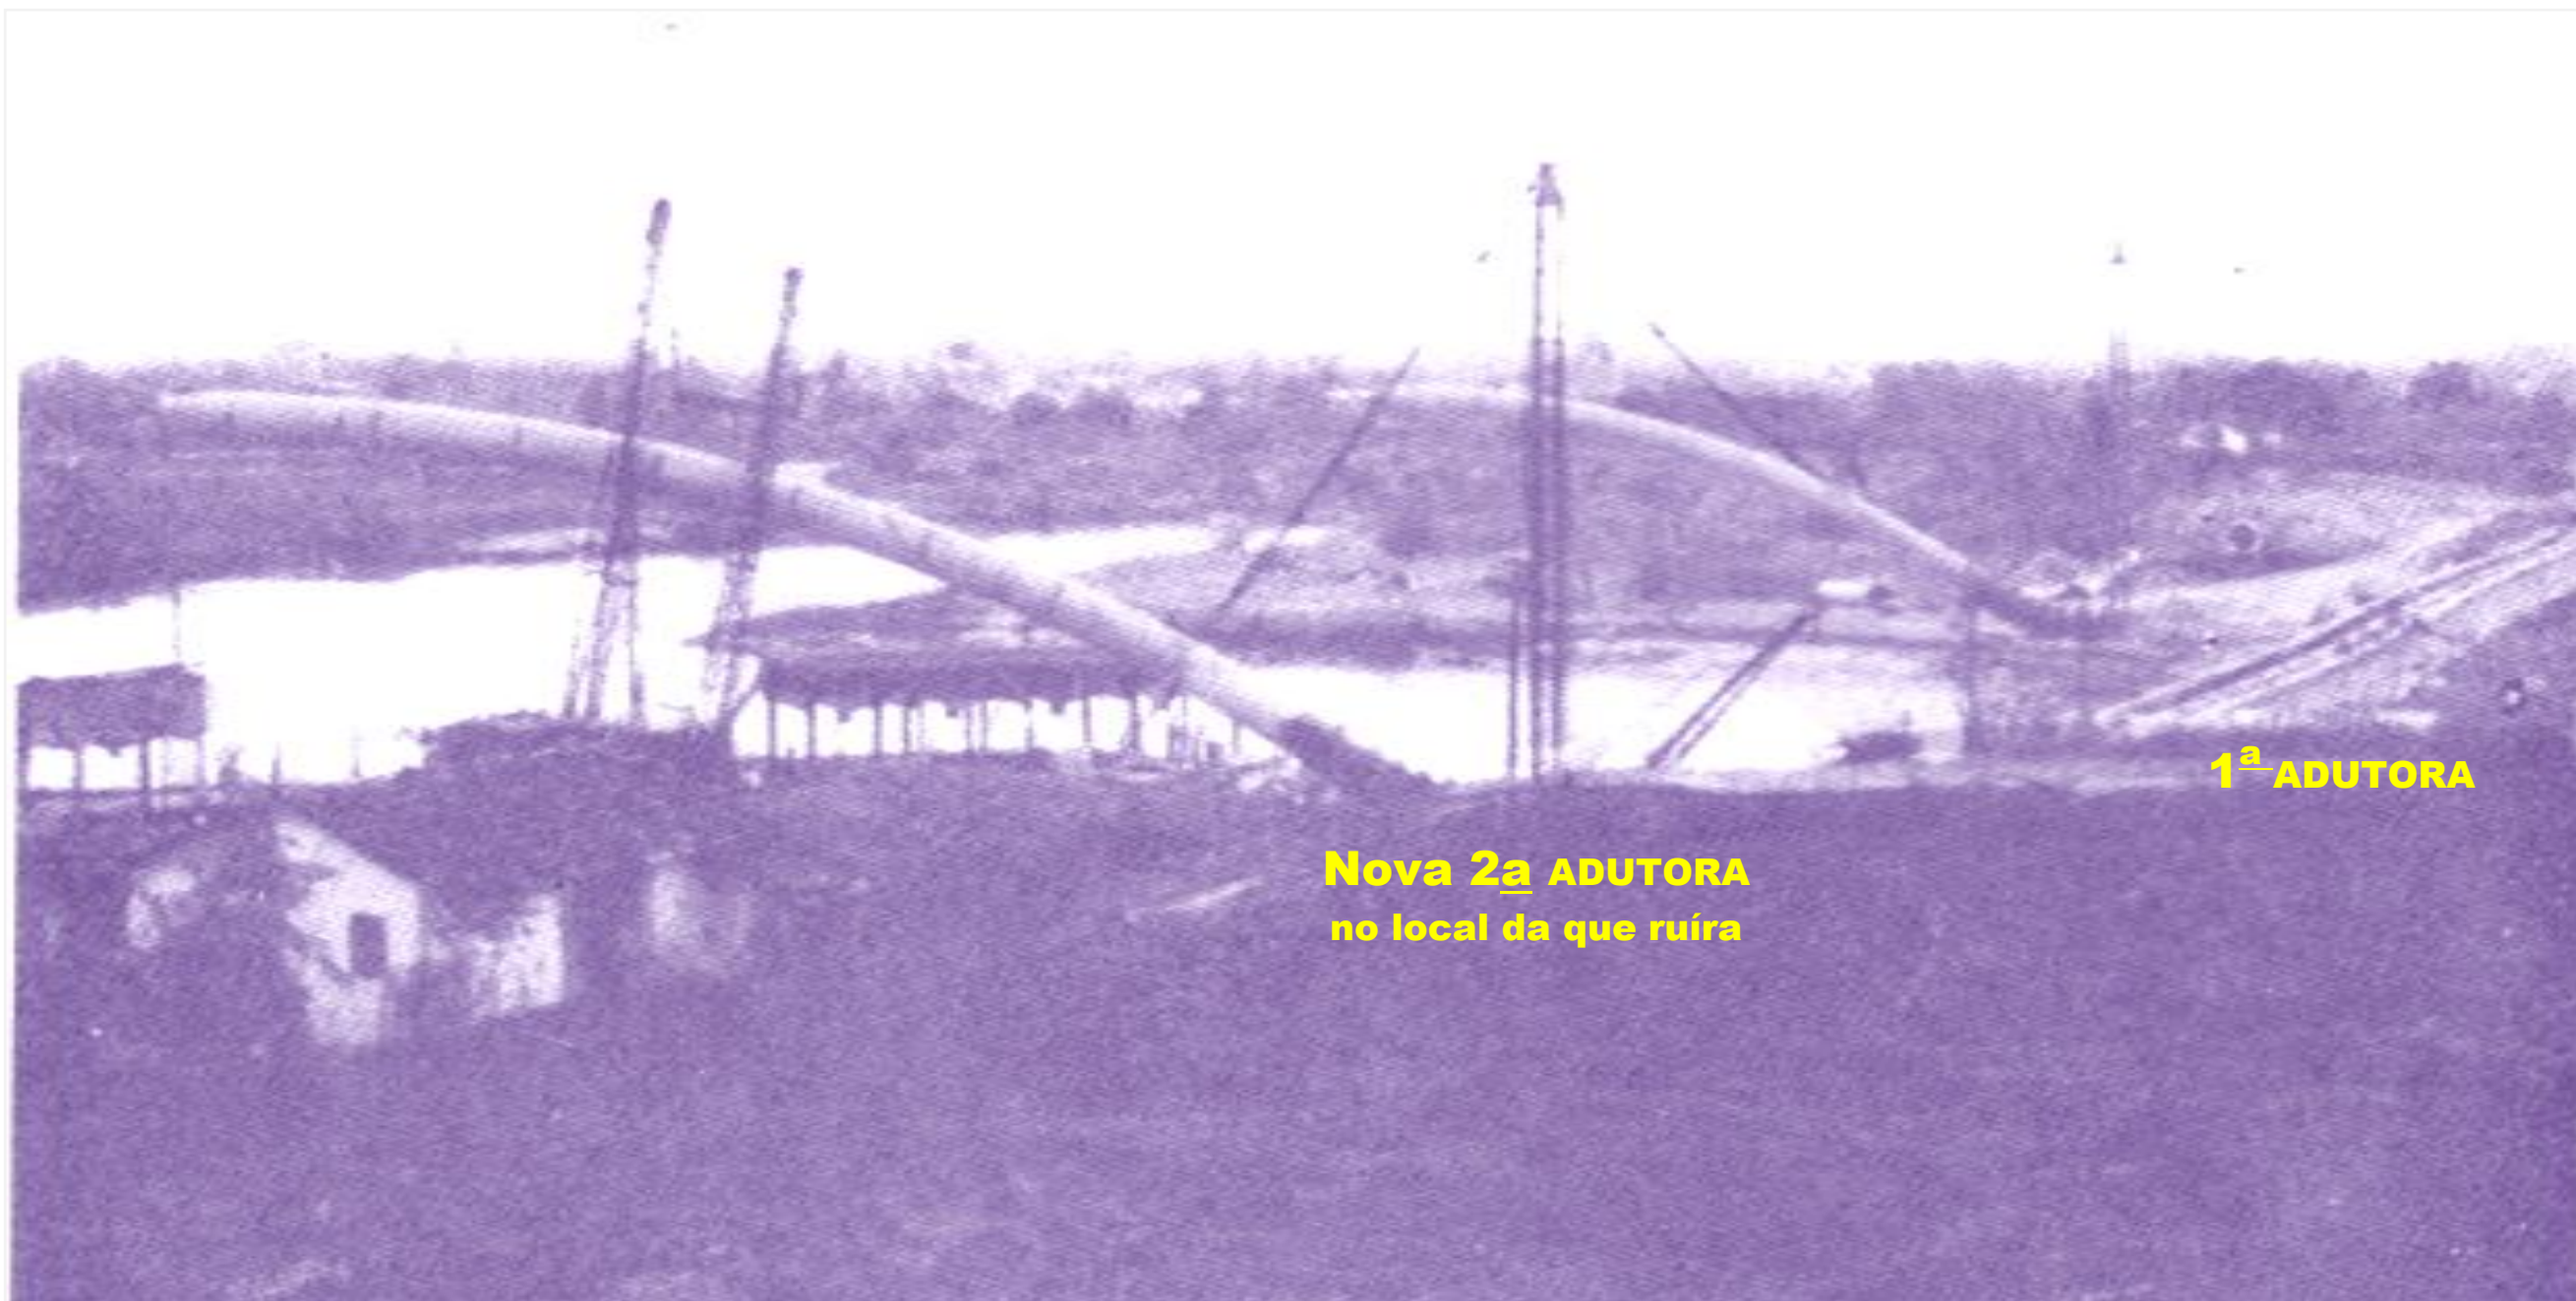
Foto n.º 3 — Os semi-arcs em posição de giro. A direita a 1.ª Adutora de Lajes.

A seguir, os semi-arcos, já constituídos, foram erguidos e, enquanto a extremidade livre ficava apoiada em um cavalete, adrede preparado, a curva era fixada à torre. Permaneceu, assim, o sistema em posição de giro (foto nº 3). Todo o conjunto foi novamente testado, ficando pronto para as operações de giro e soldagem das extremidades livres, aguardando-se, apenas, um dia em que as condições do tempo se mostrassem favoráveis. Finalmente, às 4h 30m da manhã do dia 29 de setembro foram iniciadas as operações para o giro (foto nº 4). O semi-arco da margem direita foi posto rapidamente em sua posição, puxado por cabos; o da margem esquerda, todavia, apresentou dificuldades, prontamente sanadas.

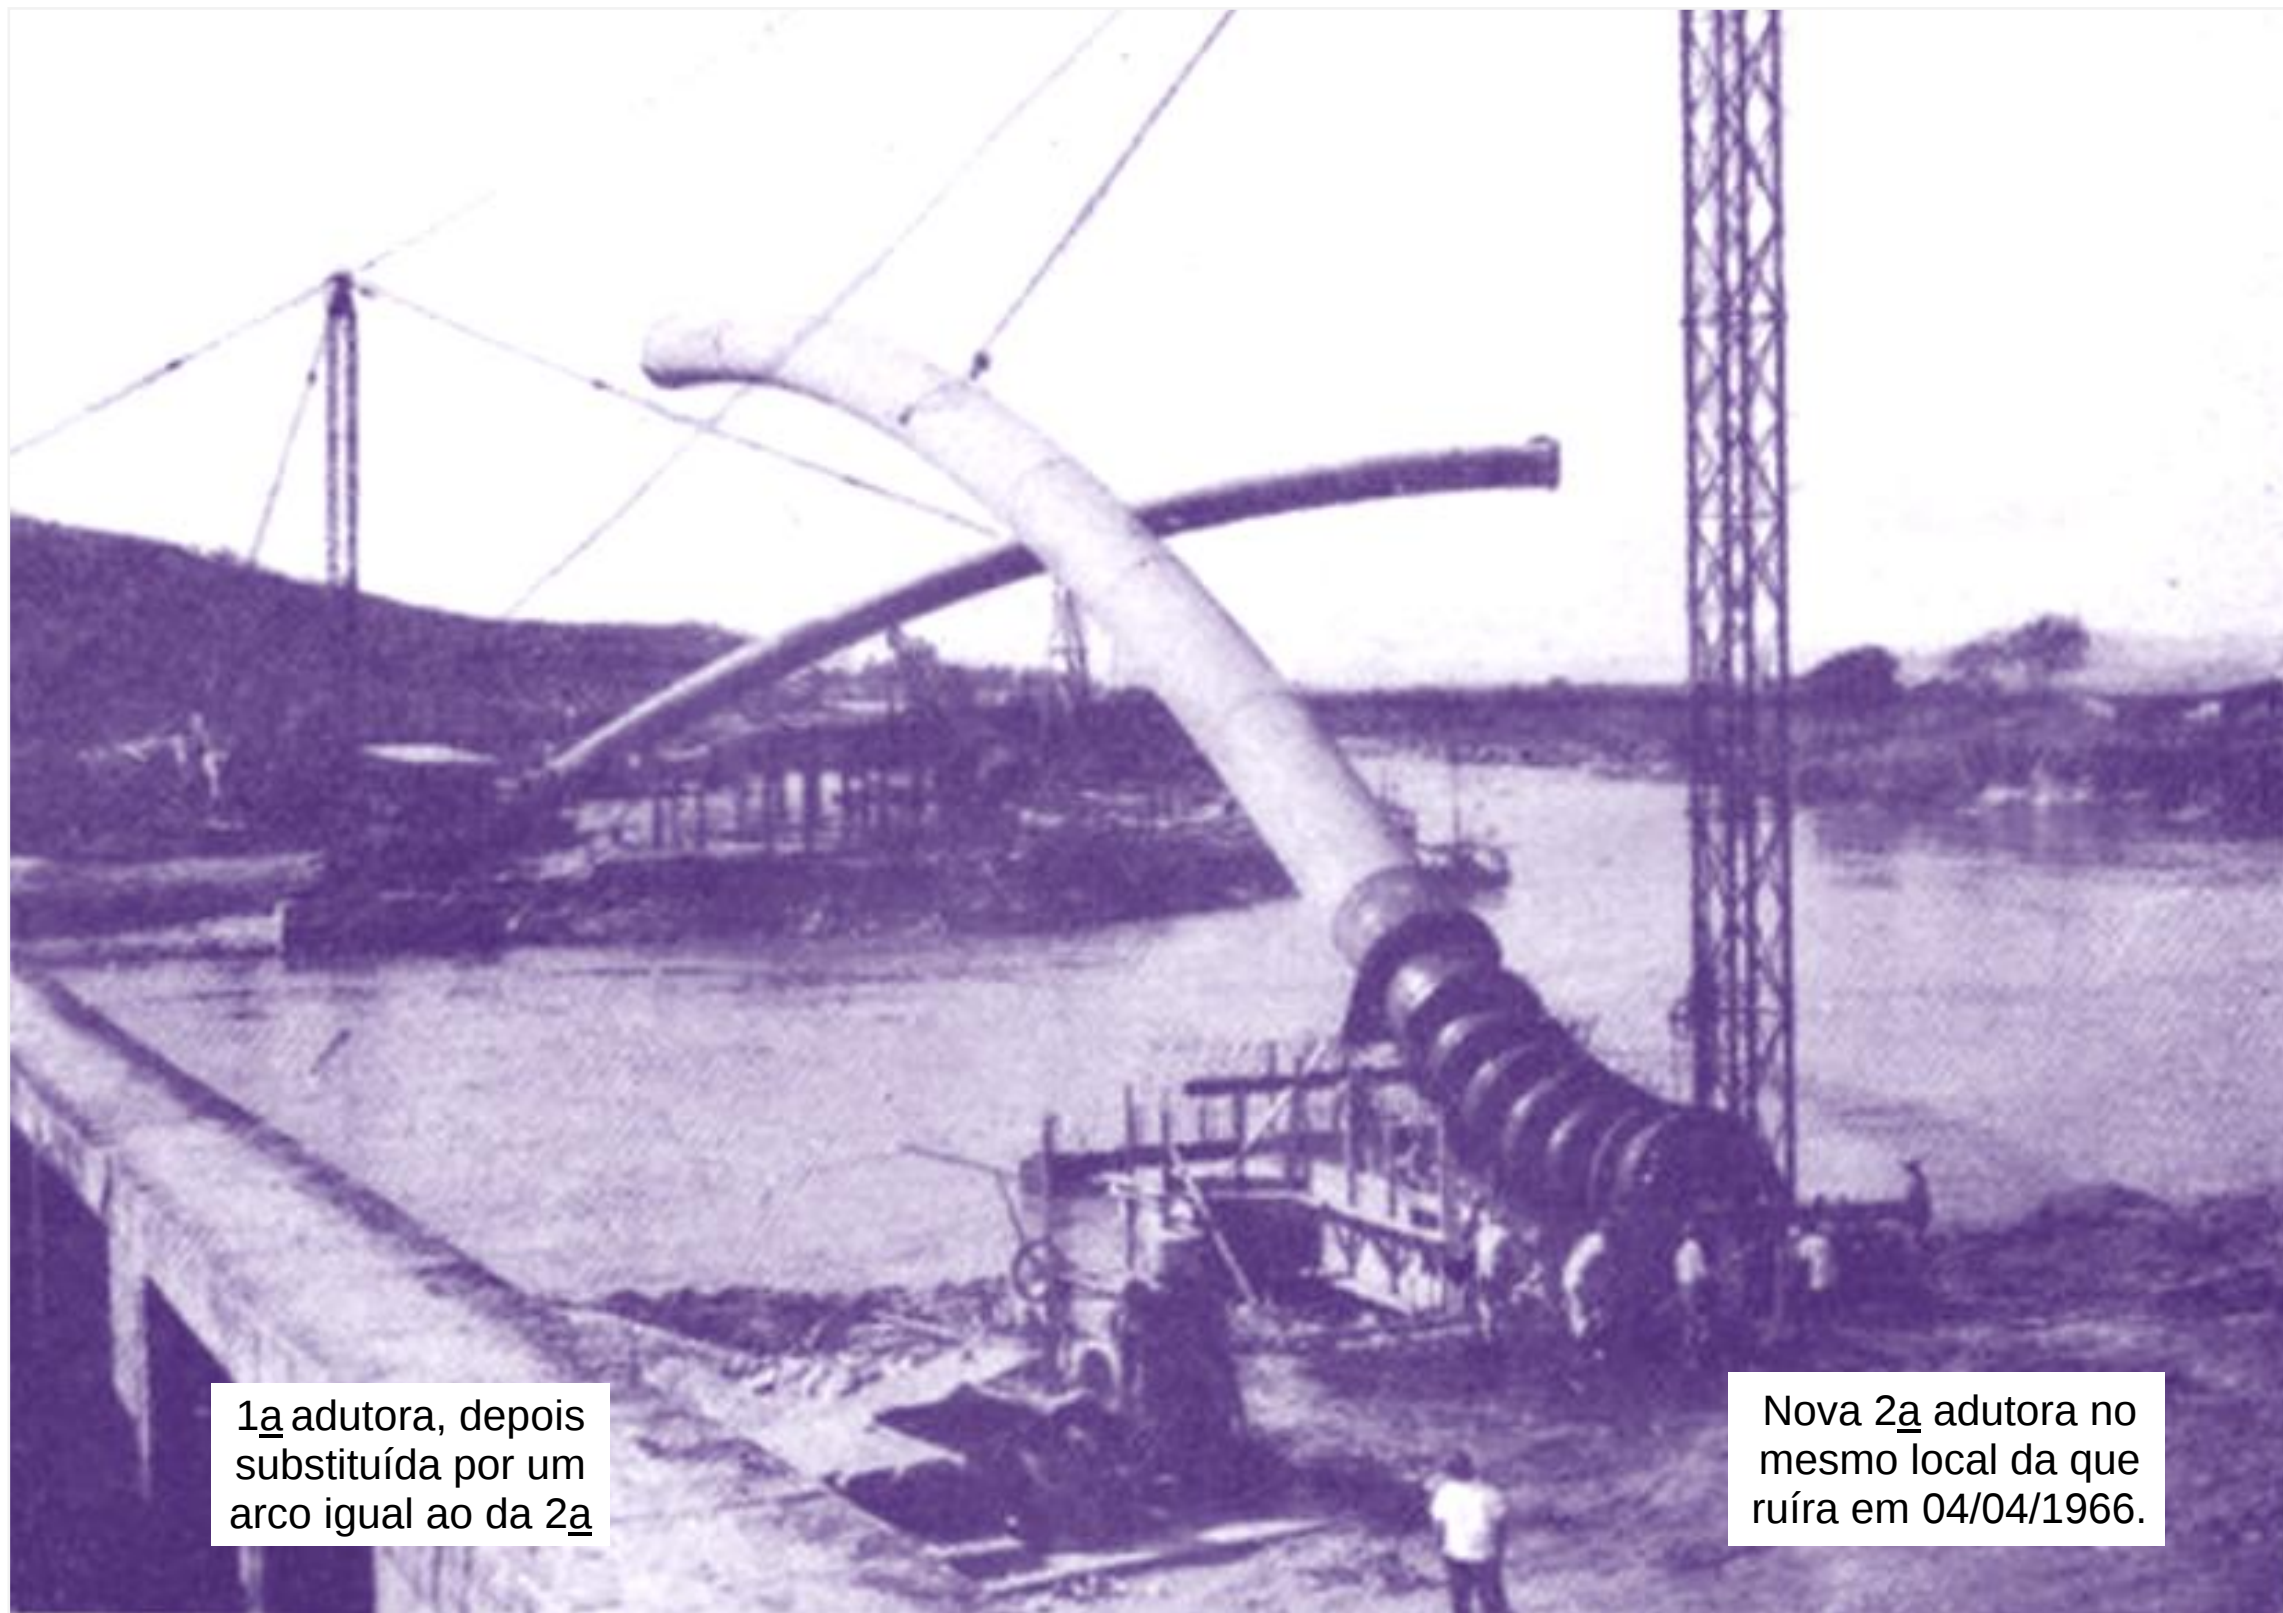
1ª adutora, depois  
substituída por um  
arco igual ao da 2ª

Nova 2ª adutora no  
mesmo local da que  
ruíra em 04/04/1966.

**Foto n.º 4 — O giro dos semi-arcos, vistos da margem direita do rio.**

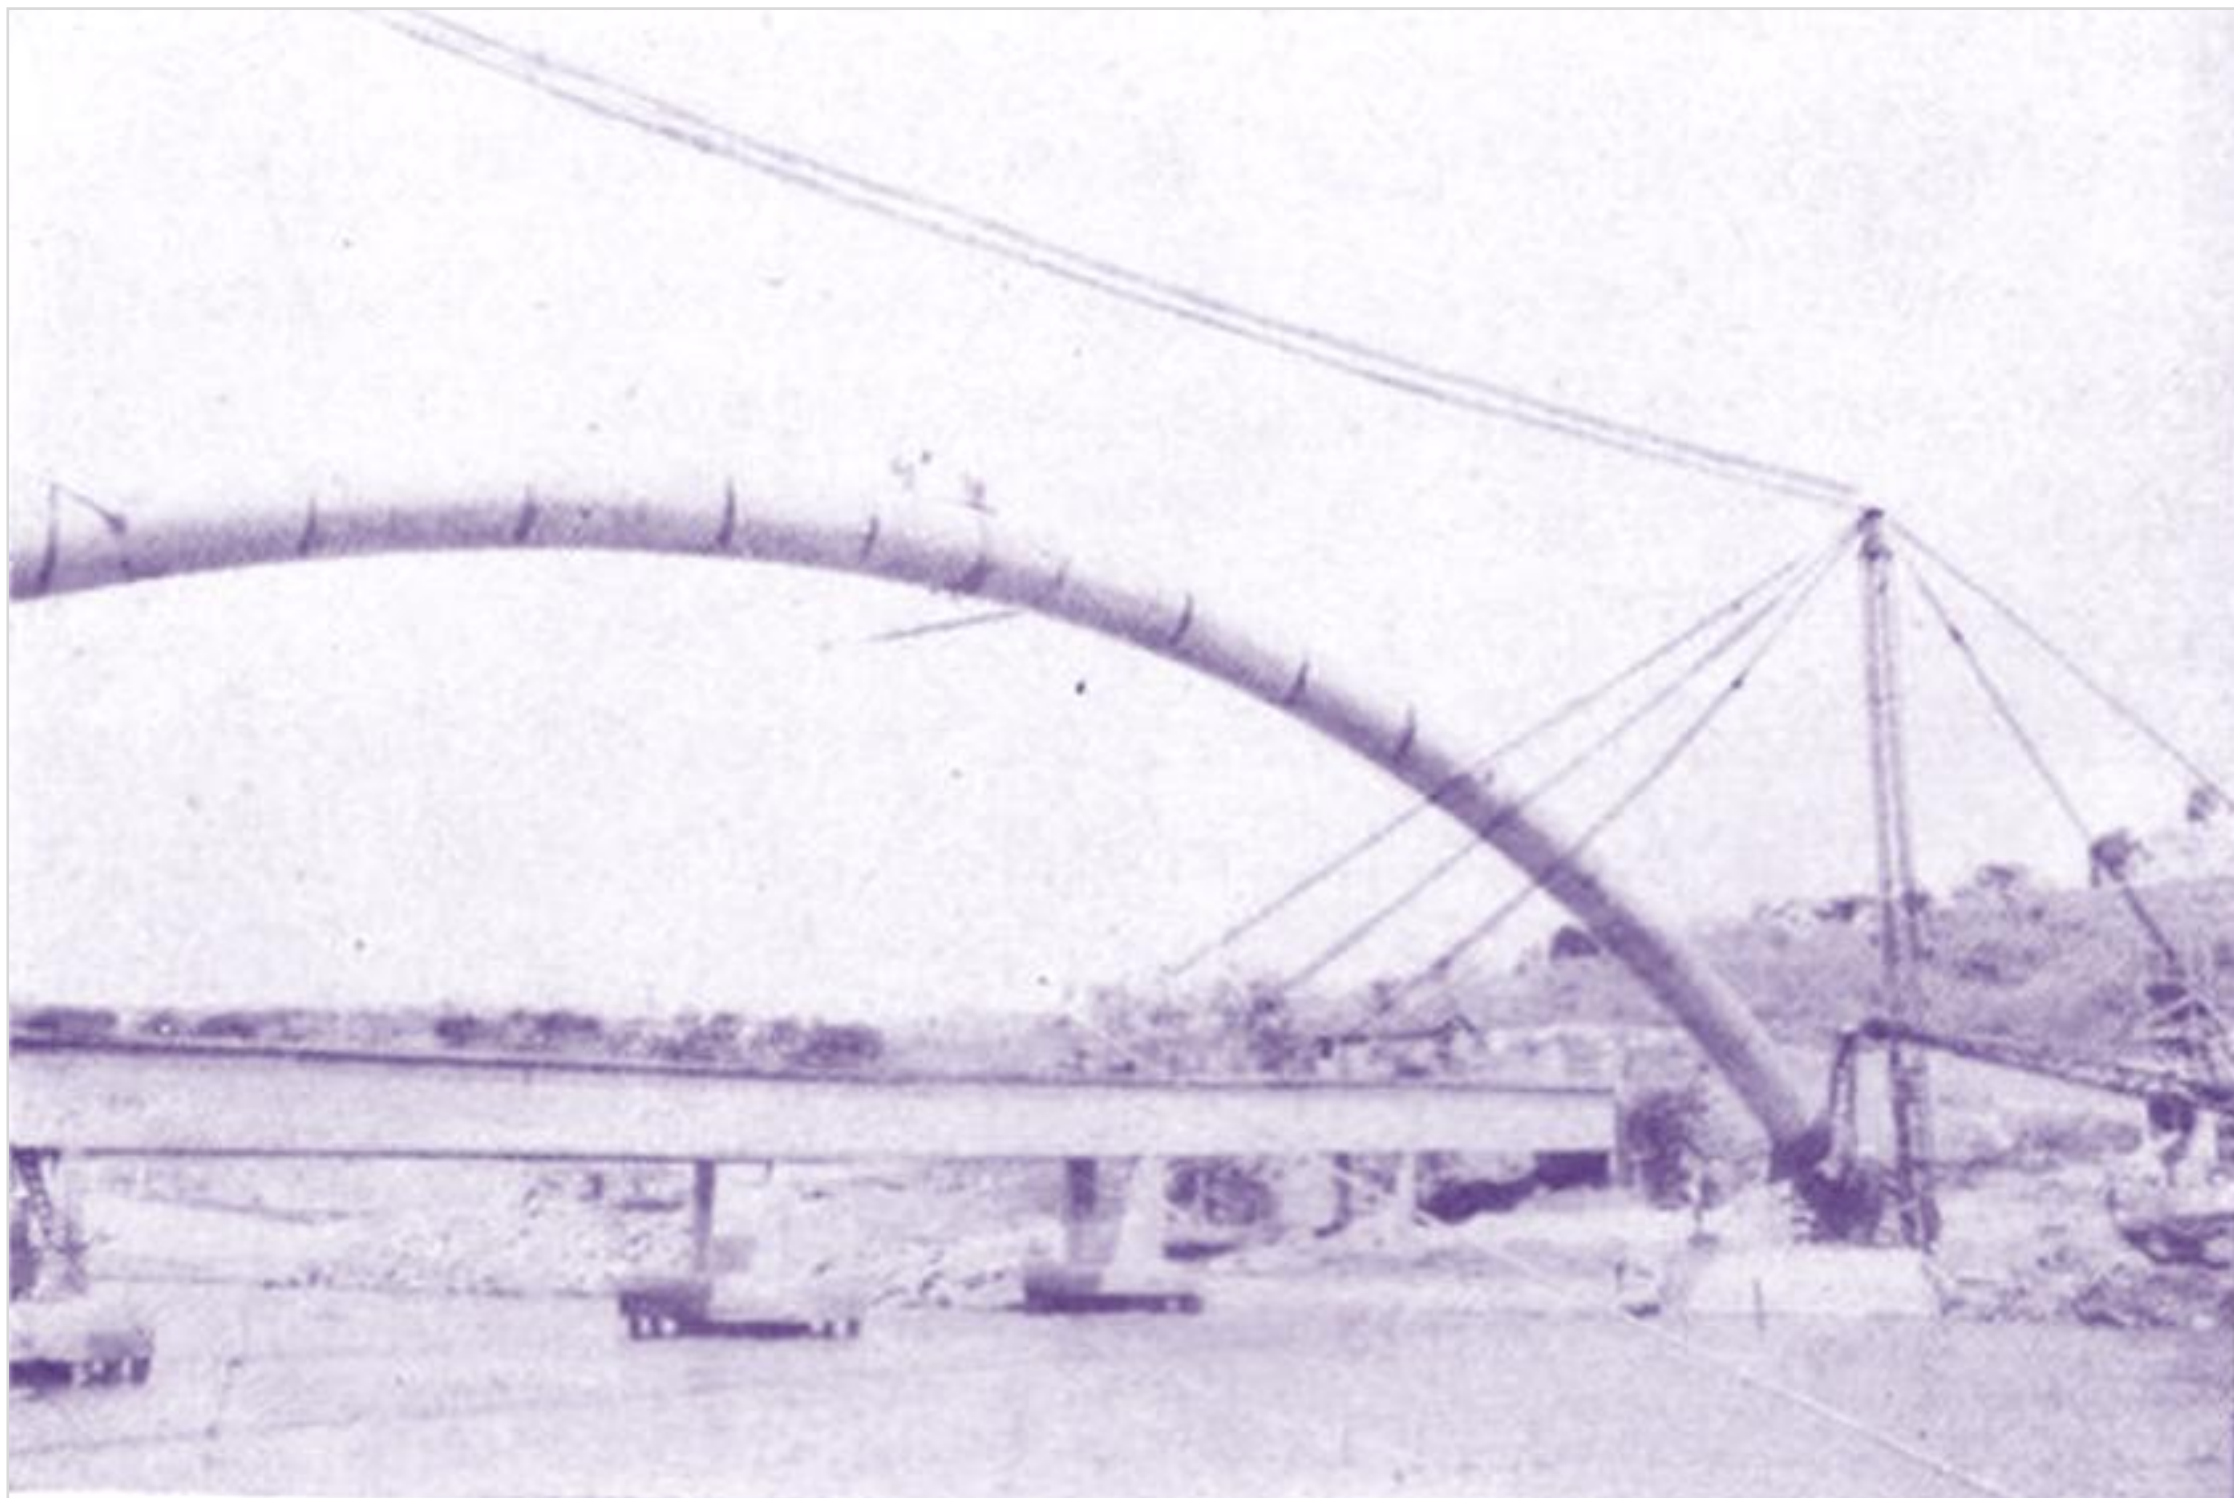
**Foto n.º 5 — O arco completo — Soldagem no fecho.**  
**APARECE NA FOTO A PRIMEIRA ADUTORA, ENTÃO EM PLENO FUNCIONAMENTO.**

Os trabalhos desenvolveram-se, porém, com tal maestria e precisão que, antes das 15 horas, já o anel de ligação das extremidades livres tinha a sua soldagem iniciada, completando-se todo o trabalho de alinhamento do arco antes do cair da tarde (foto nº 5). Rapidamente foram completadas as ferragens de armação dos blocos, processando-se, a seguir, a sua concretagem, adicionando-se ao cimento um acelerador de pega (fotos ns. 6 e 7). Durante todo o tempo da operação, o arco ficou sustentado pelo sistema tôrres-tirantes. Cumpre observar que o peso de cada semi-arco e cabos de sustentação elevava-se a 37,5 toneladas. No topo do arco foi deixada uma "visita" e instaladas duas ventosas de duplo efeito, para expurgo do ar e como proteção contra o colapso da tubulação, em seu esvaziamento (fotos ns. 8 e 9). Duas

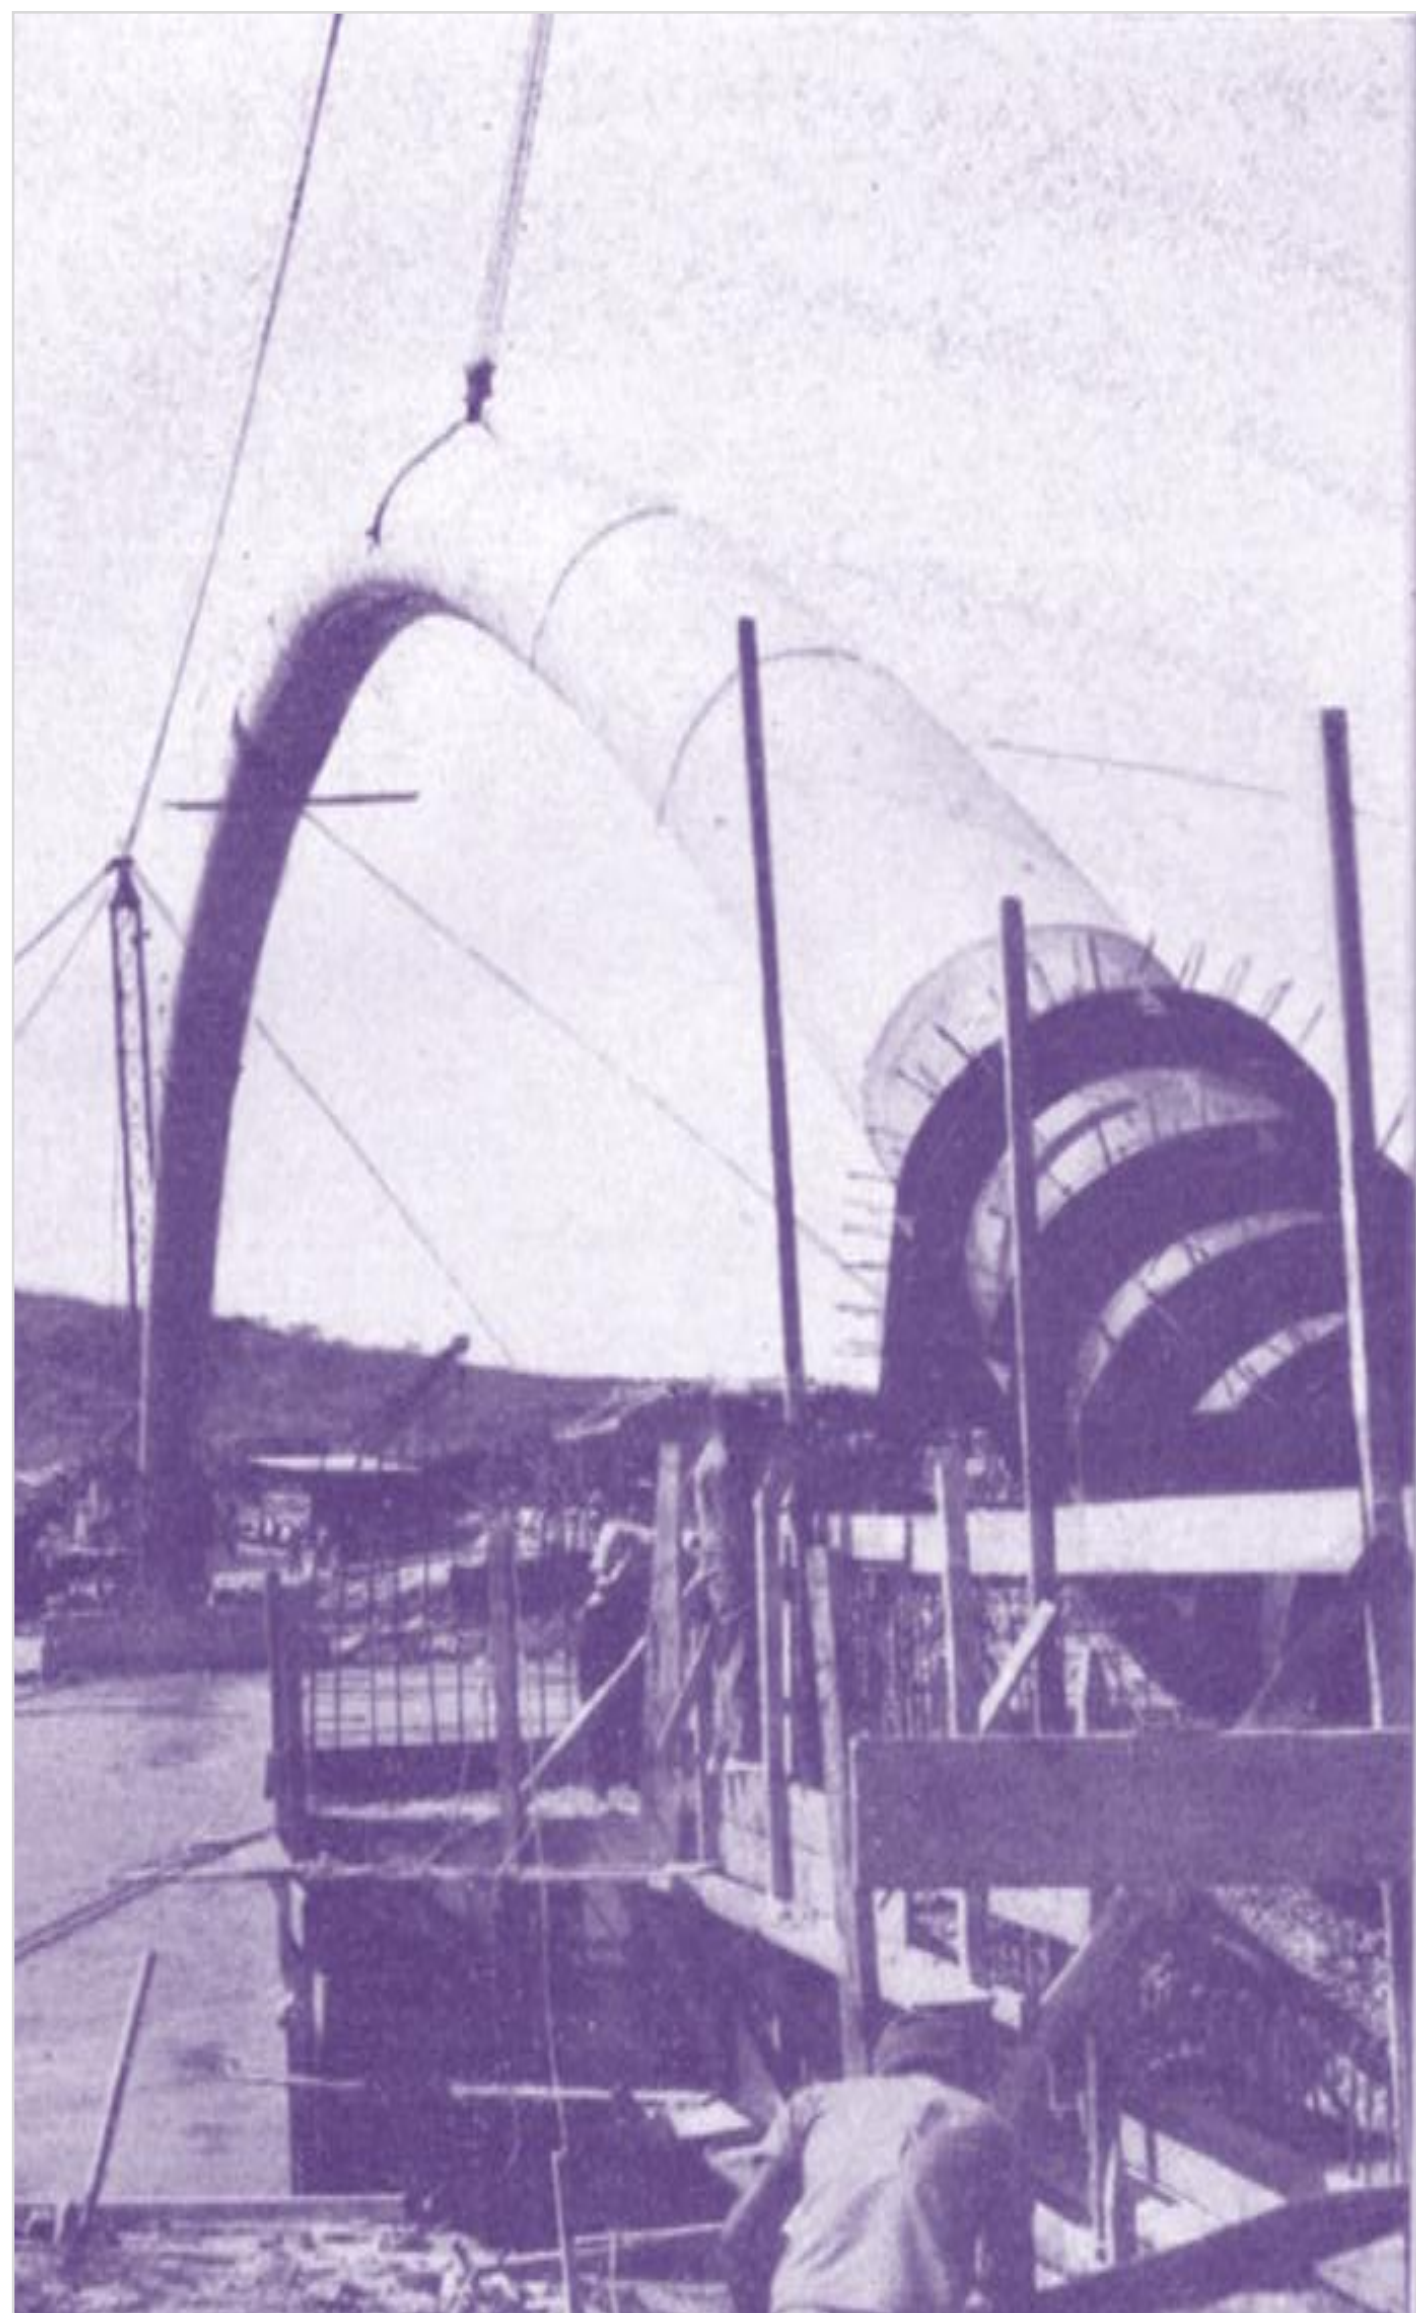
Foto n.º 6 — Bloco de ancoragem — armadura,
