**REVISTA DE ENGENHARIA DO  
ESTADO DA GUANABARA  
ÓRGÃO DA SECRETARIA DE OBRAS PÚBLICAS**

| | <i>Página</i> |
|---|---|
| <b>TRAVESSIA DO RIO GUANDÚ, POR UM ARCO<br/>AUTO-SUPORTADO</b> | |

# Sistemas de abastecimento de água da Cidade do Rio de Janeiro

**1966 - ARCOS DE AÇO NAS 2 ADUTORAS DE LAJES SOBRE O RIO GUANDU**  
**PROJETO do ENG. PAULO FRAGOSO**

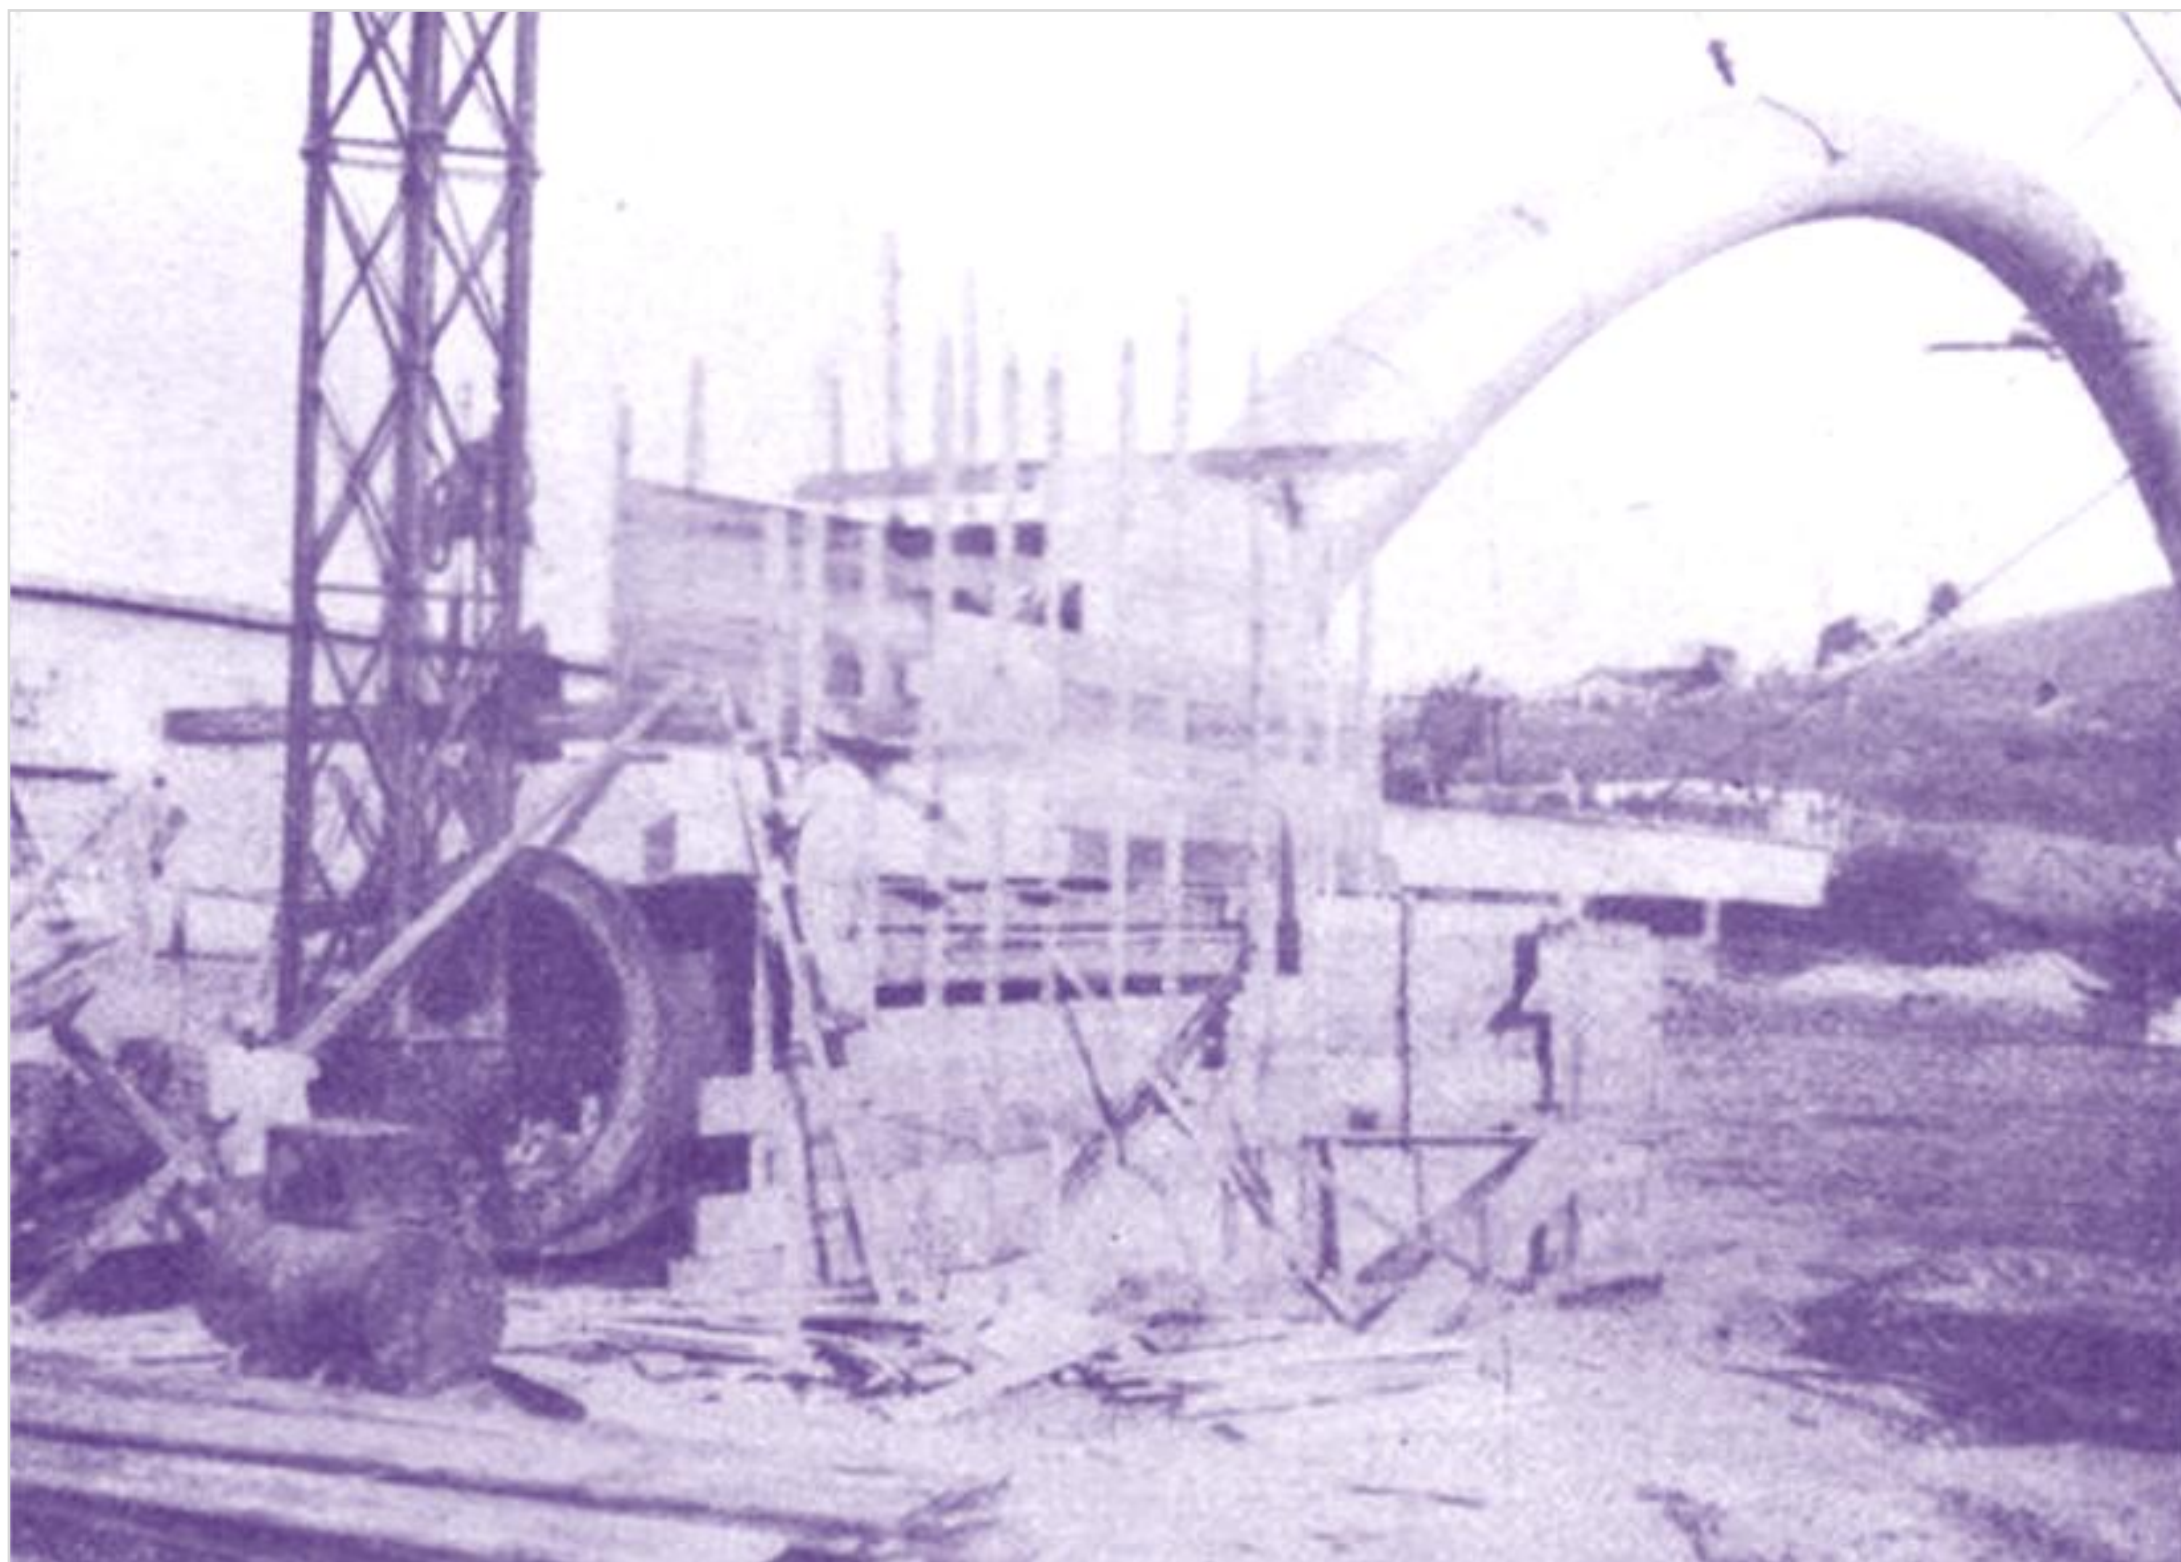
Foto n.º 7 — Confecção do bloco de ancoragem — Margem Direita do rio.

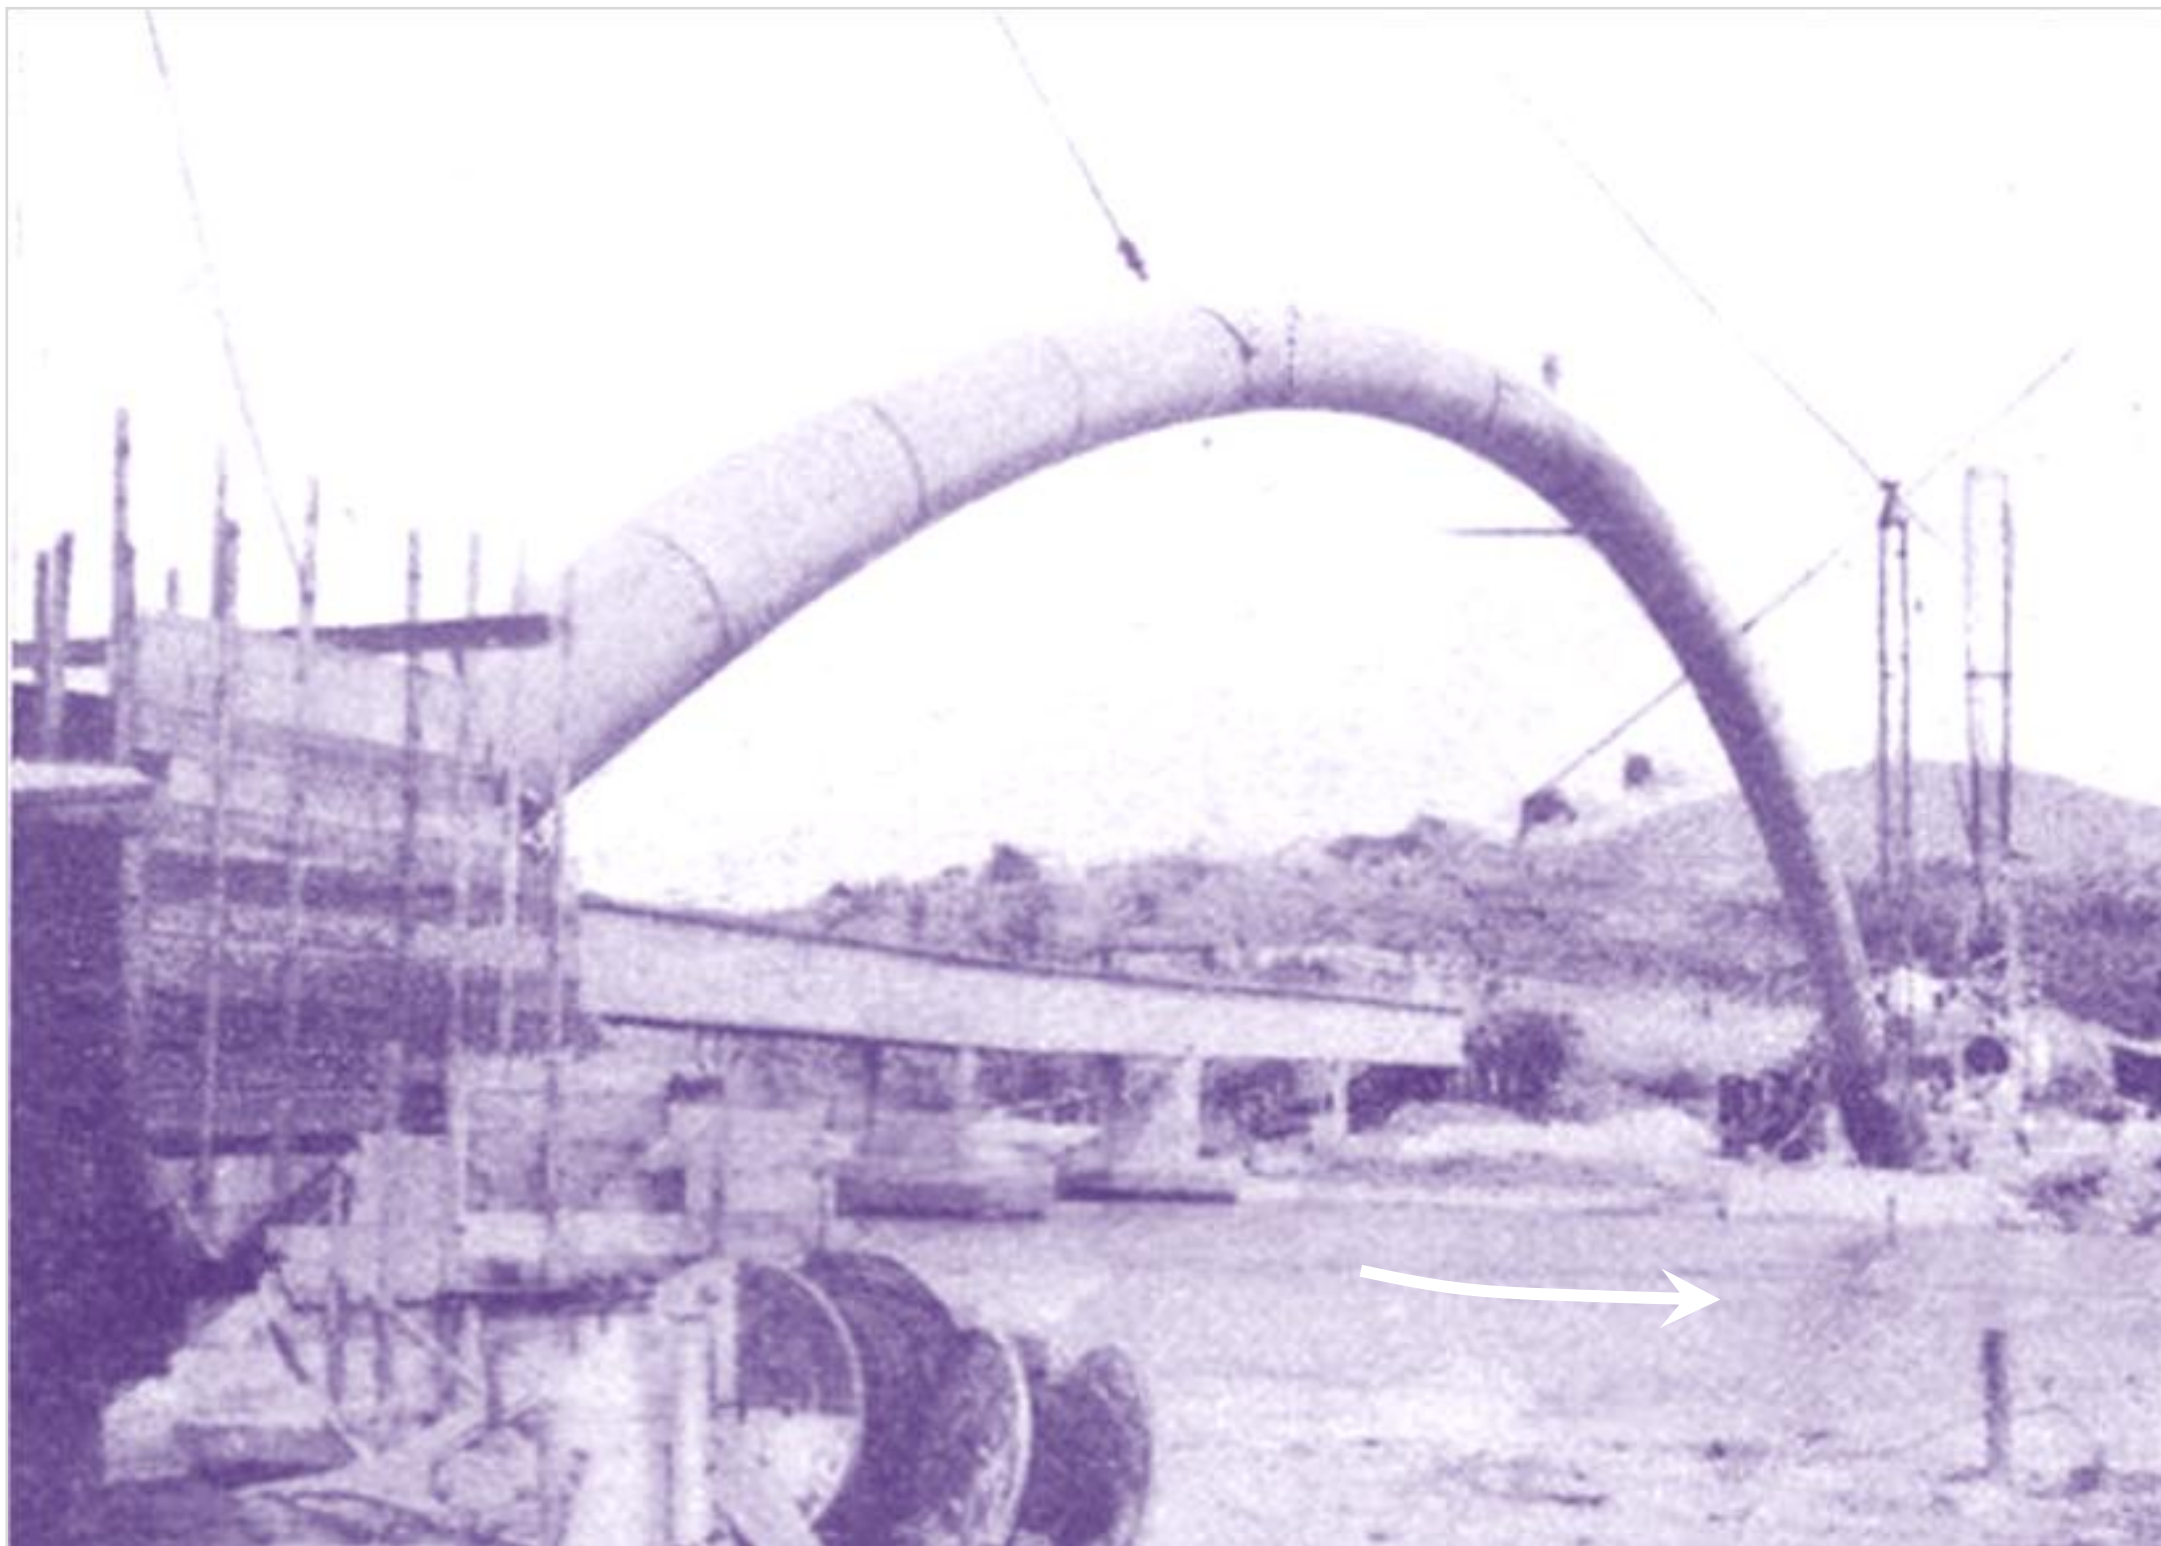
**Foto n.º 8 — Arco completo, visto da margem direita do rio.**

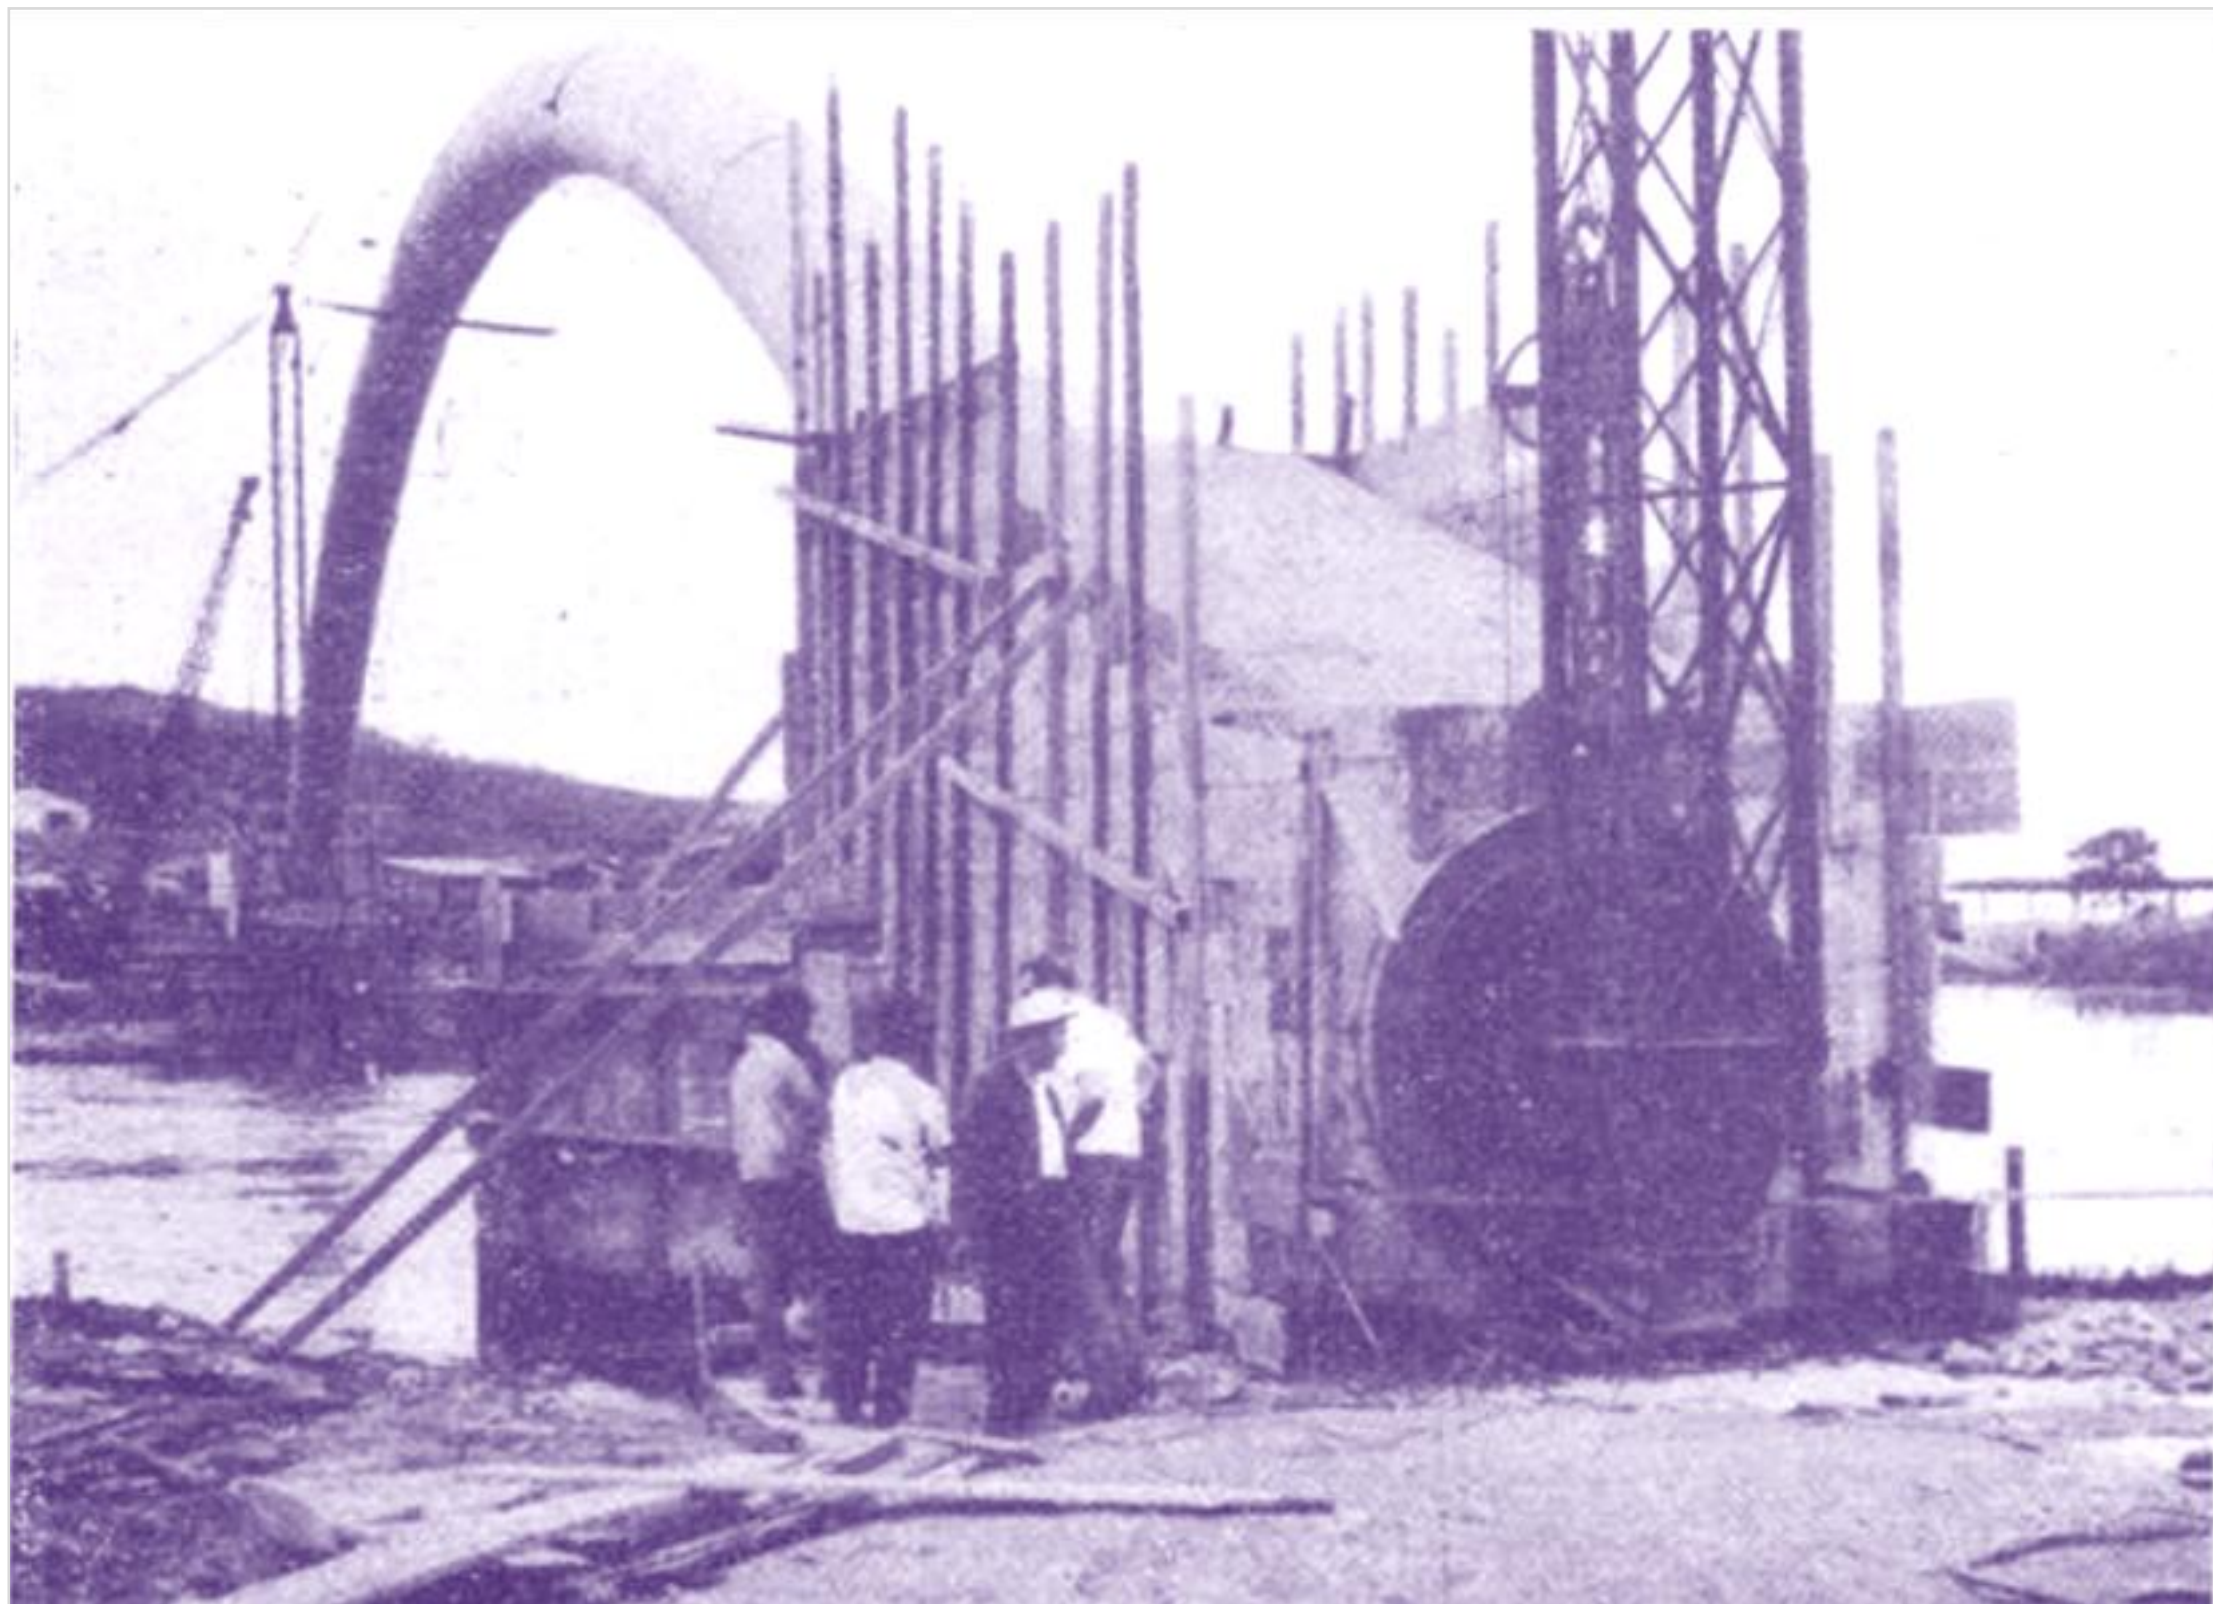
Foto n.º 9 — Blocos de ancoragem concretados.

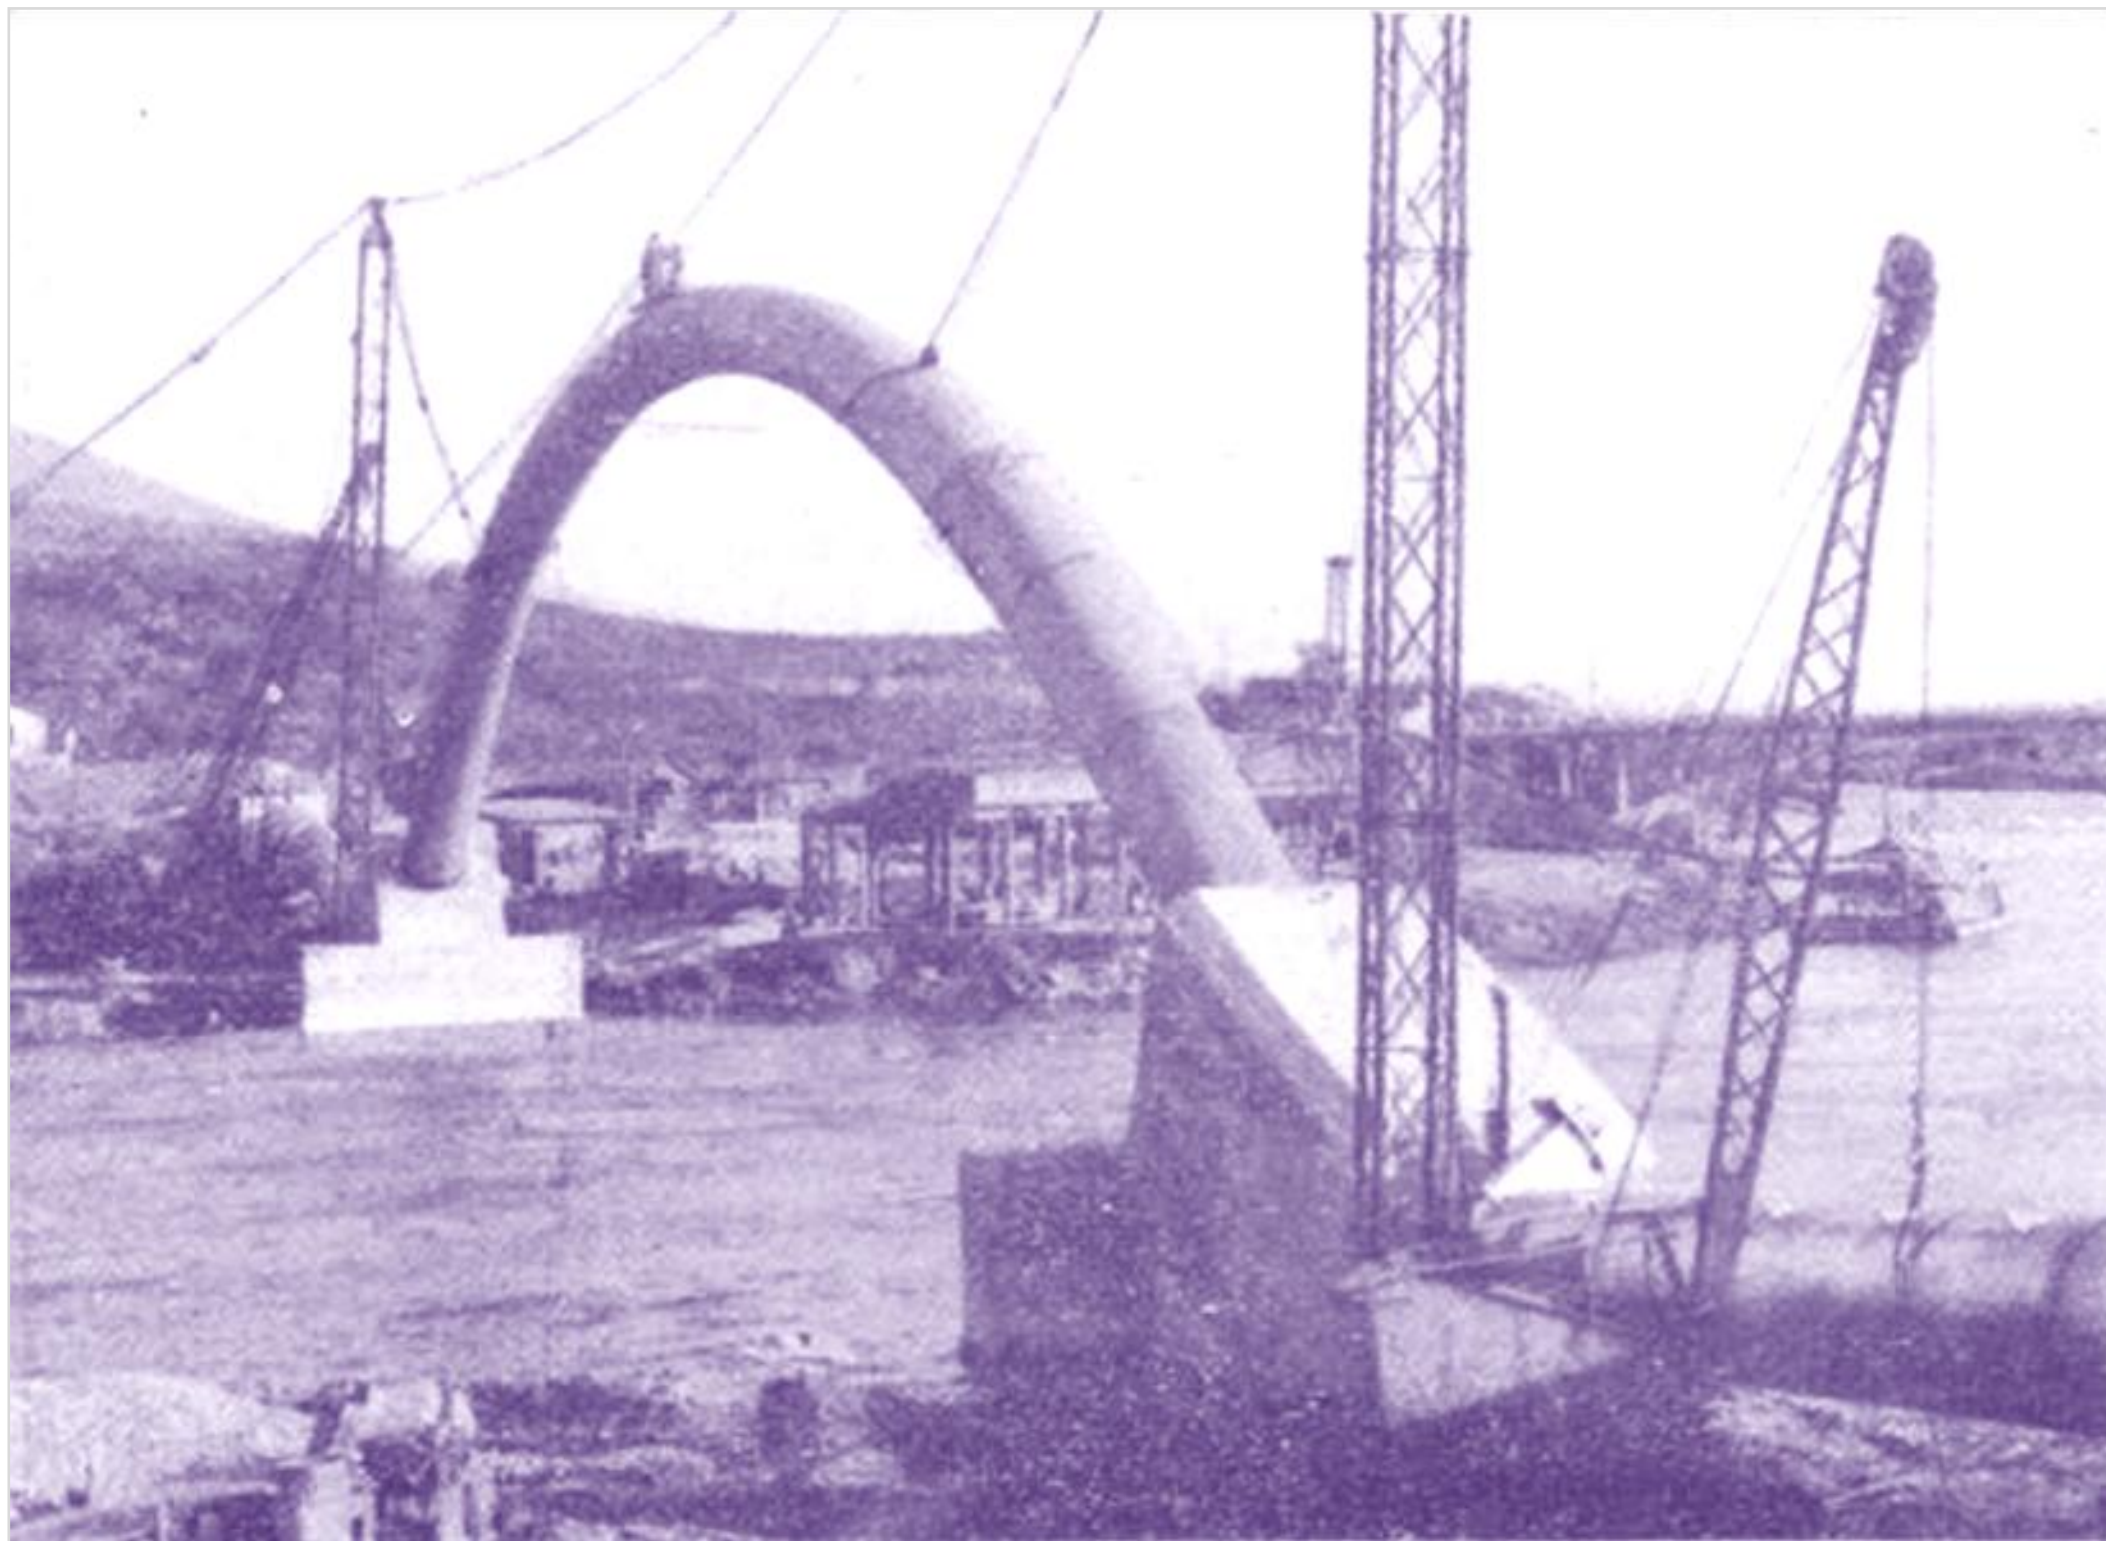
**Foto n.º 10 — Arco concluído, terminadas as ligações.  
No fecho do arco são vistas as ventosás.**

Finalmente, no dia 11 de outubro, as ligações ficaram concluídas, após 84 dias de trabalho (foto nº 10). Simultaneamente, a Divisão de Operações do Departamento de Operação e Manutenção da CEDAG concluía as obras de retirada do tampão, que havia sido colocado na adutora de Lajes, por ocasião do acidente na travessia do rio e que permitiu o funcionamento de um trecho daquela com água da adutora do Guandu. Na madrugada do dia 12 de outubro ficou restabelecida a 2ª adutora de Lajes. A fiscalização do contrato esteve a cargo da Divisão de Obras Novas da CEDAG,

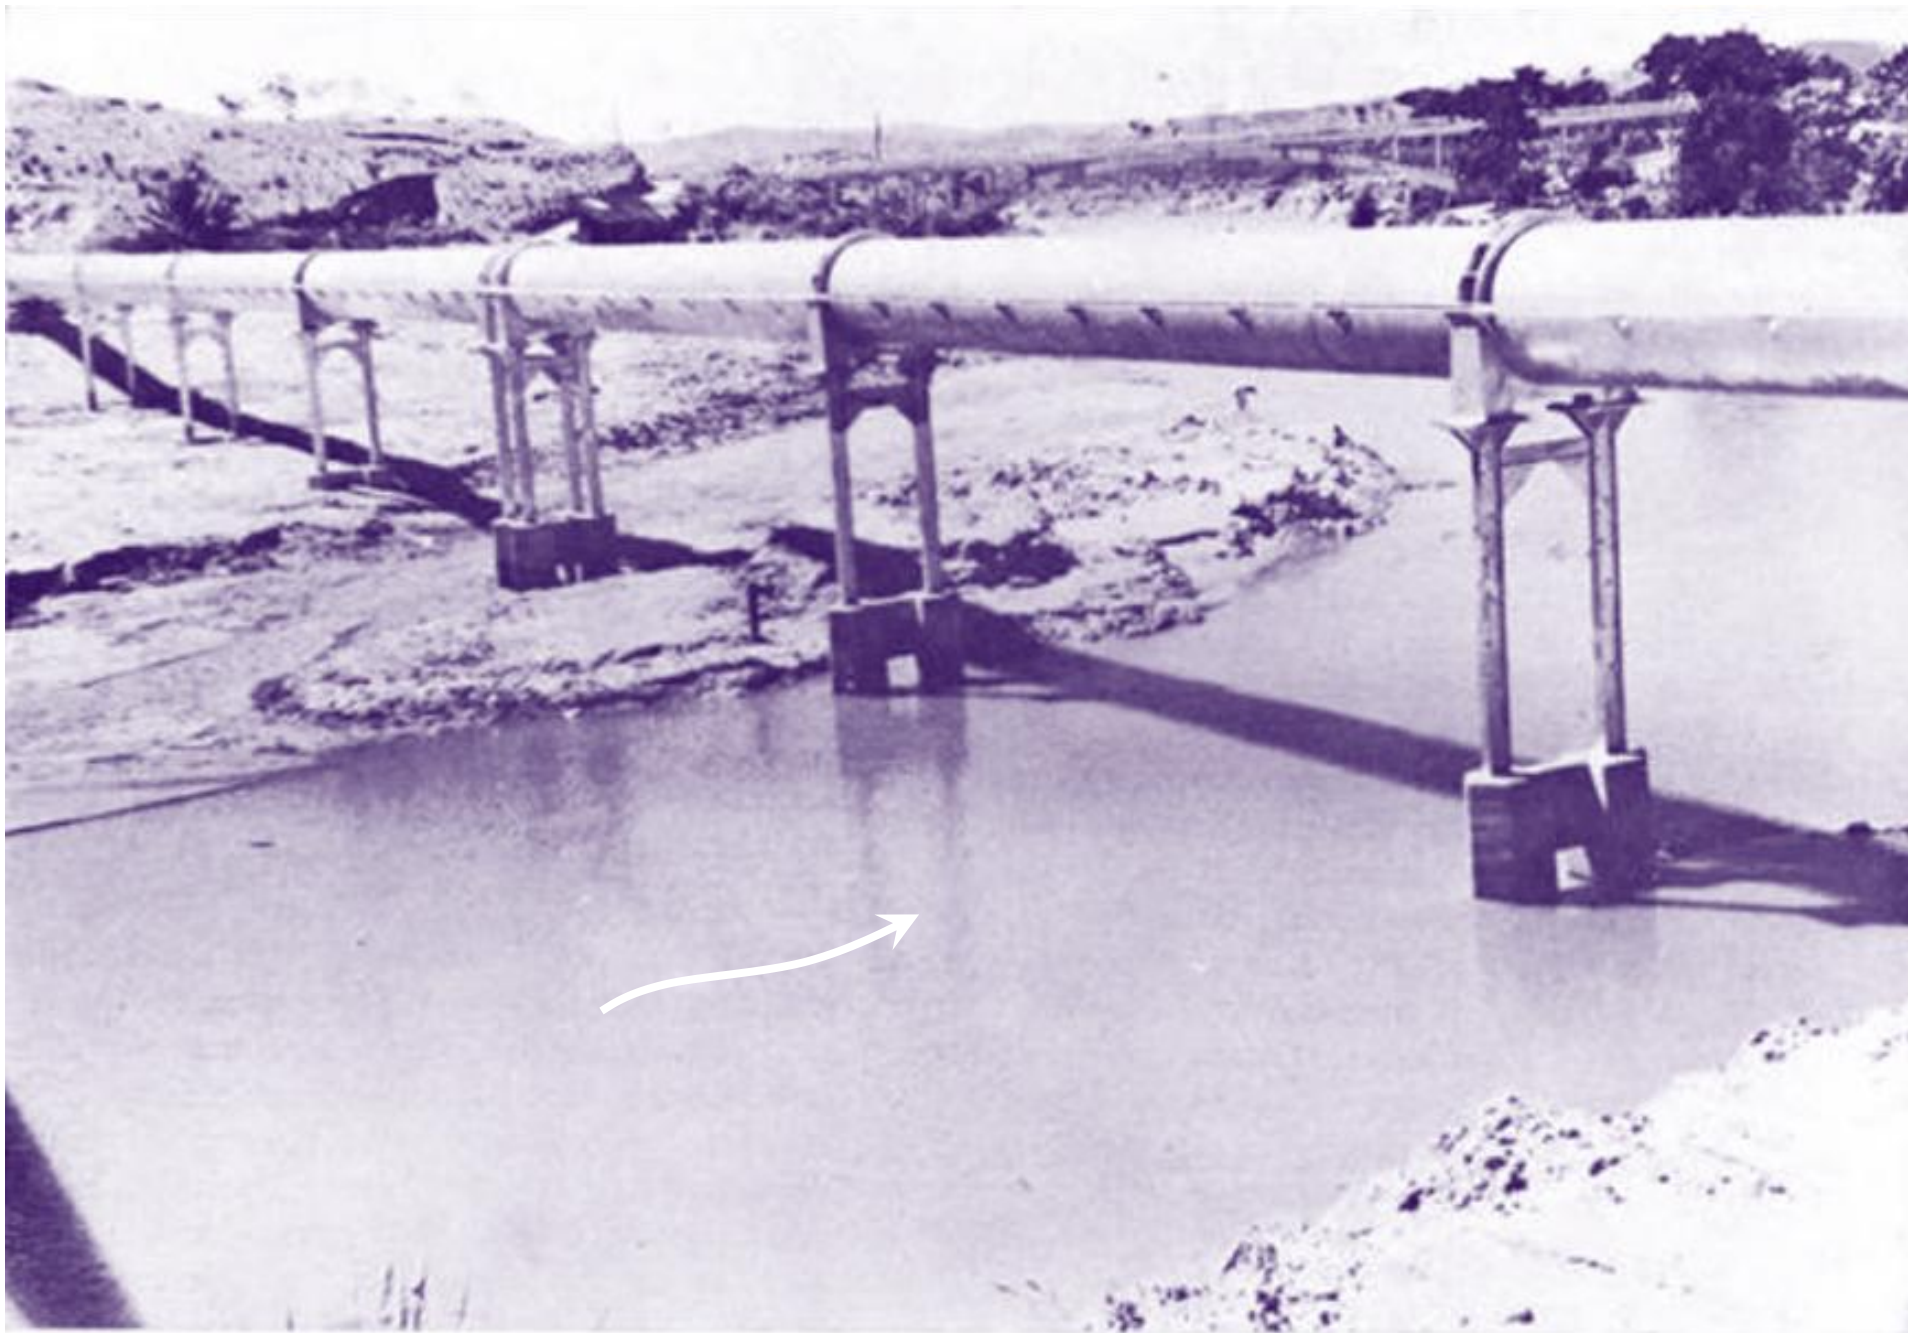
## 2a ADUTORA DE LAJES, QUE RUIU E FOI SUBSTITUIDA PELO ARCO DE AÇO

Foto n.º 1 — Tubo-viga construído em 1949. Ao fundo a ponte Victor Konder. (Foto-cortesia da ARMCO)
