**ESTUDO DOS EFEITOS DE TRATAMENTOS TÉRMICOS E  
CONFIGURAÇÕES DE PLACAS POLIONDULARES DE AÇO MARAGING 250  
PARA PROTEÇÃO BALÍSTICA**

**RIO DE JANEIRO  
2023**

Dissertação apresentada ao Programa de Pós-graduação em  
Ciência dos Materiais do Instituto Militar de Engenharia,  
como requisito parcial para a obtenção do título de Mestre  
em Ciências em Ciência dos Materiais.

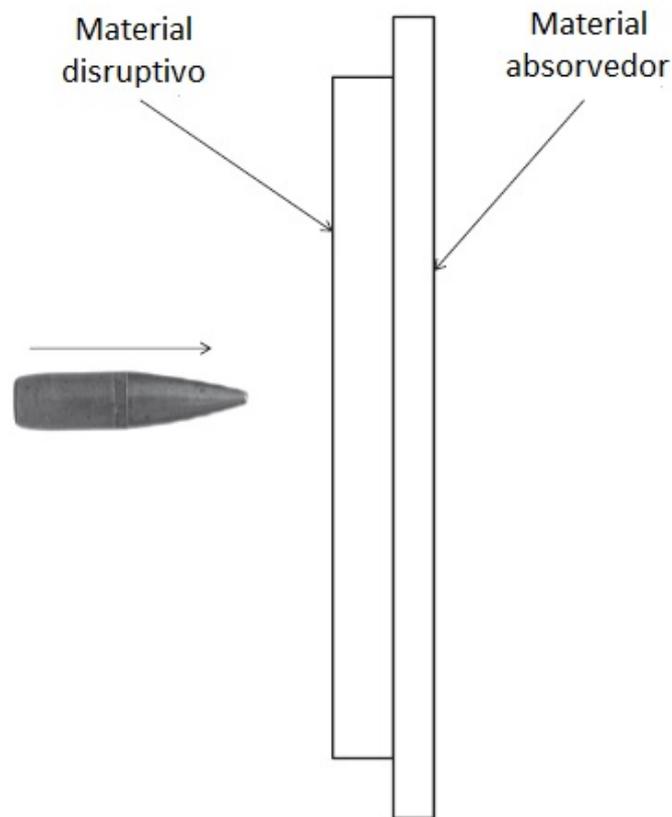
Figura 1 – Sistema de blindagem associando material disruptivo e absorvedor (adaptada de HAZELL, 2016).

É possível associar as propriedades dessas duas categorias de blindagem por meio da utilização de um sistema de blindagem no qual o material disruptivo se posiciona à frente do material absorvedor em relação à incidência do projétil, conforme ilustrado na Figura 1. Desse modo, pode-se obter uma blindagem que atua inicialmente fragmentando o projétil, mas que possui uma camada posterior capaz de absorver a energia proveniente dos fragmentos gerados no processo.

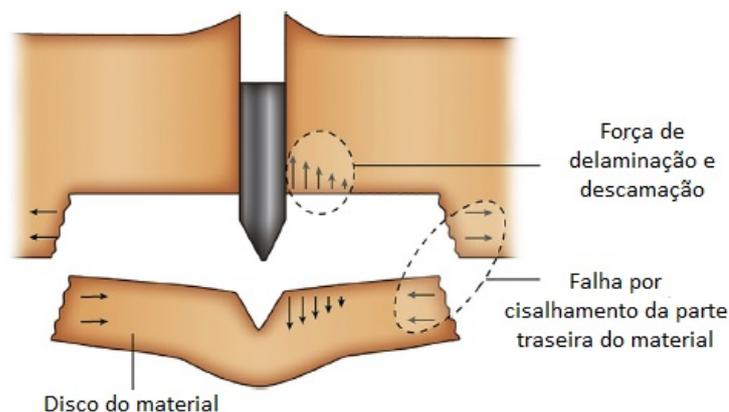
Figura 5 – Esquema da formação de disco (adaptada de CROUCH, 2017).

A formação de disco é observada, normalmente, em materiais com alta anisotropia e em laminados, sendo bastante comum em ligas leves, como alumínio e titânio. Trata-se de uma falha prematura, que resulta de tensões de flexão intensas criadas no alvo durante o impacto, podendo reduzir dramaticamente a eficiência balística do material. Ocorre em três estágios: (1) criação de momentos de flexão intensos e iniciação de trincas cisalhantes entre camadas; (2) rápida propagação de trincas de delaminação; e (3) formação final e separação do disco (CROUCH, 2017). A Figura 5 ilustra o evento citado.

Ressalta-se que a formação de disco é causada por um evento relacionado à mecânica da fratura (propagação de trincas), não devendo ser confundida com o fenômeno de lascamento ("spalling"), uma vez que não é resultante de interações entre ondas de choque. Tal como a formação de plugue, trata-se de um fenômeno de baixa absorção de energia (CROUCH, 2017).

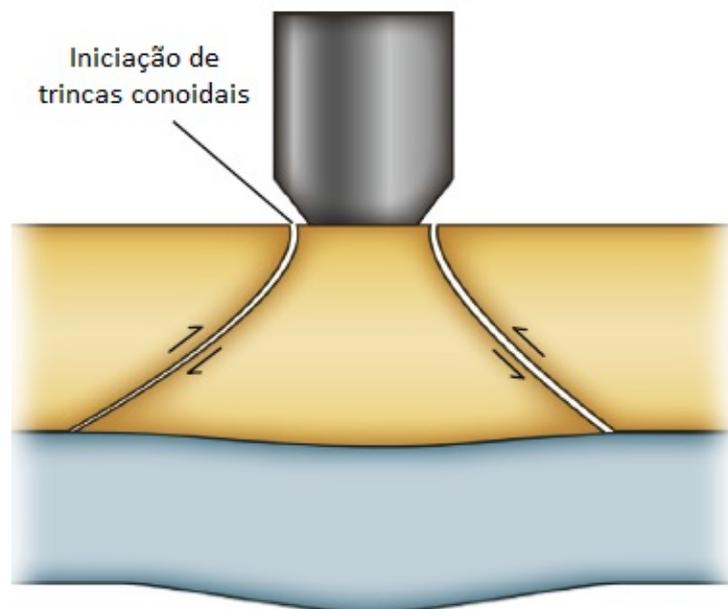
Figura 6 – Esquema da fratura conoidal (adaptada de CROUCH, 2017).

A fratura conoidal é frequentemente encontrada em materiais cerâmicos, aços de ultra-alta-dureza e polímeros de dureza elevada como policarbonatos. Quando a superfície de um material frágil é impactada por um projétil de ponta plana ou aplainada, uma falha incipiente, sob a influência de uma tensão localizada, gera uma trinca no formato de cone na superfície. Essa trinca, inicialmente, percorre toda a superfície circular ao redor da ponta do projétil e, então, impulsionada pelo momento causado pelo projétil, rapidamente se espalha no sentido do interior do alvo, causando o cisalhamento de um cone completo de material (com ângulos de, aproximadamente,  $45^\circ$  em relação à superfície do alvo). Esse tipo de falha é essencial para a eficiência balística de materiais frágeis (CROUCH, 2017). A Figura 6 ilustra o mecanismo envolvido.

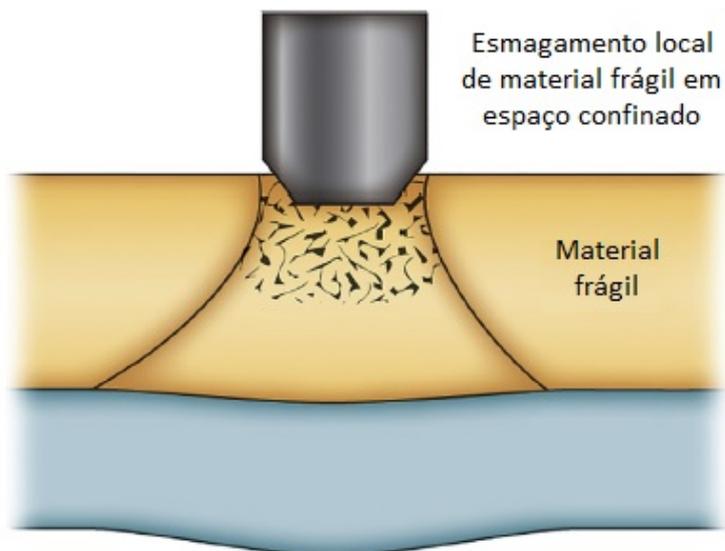
Figura 7 – Esquema de cominuição (adaptada de CROUCH, 2017).

O fenômeno de fratura por cominuição é observado em sólidos frágeis, com alta presença de defeitos em sua microestrutura, como vidros, cerâmicas e aglomerados de concreto. O termo cominuição significa a redução de materiais sólidos a partir de um tamanho médio de partícula maior para um menor. Quando ocorre em impactos balísticos, é possível observar uma região de material cominuído à frente do projétil, mas que se mantém confinado dentro do cone de fratura (CROUCH, 2017). A Figura 7 ilustra esse fenômeno.

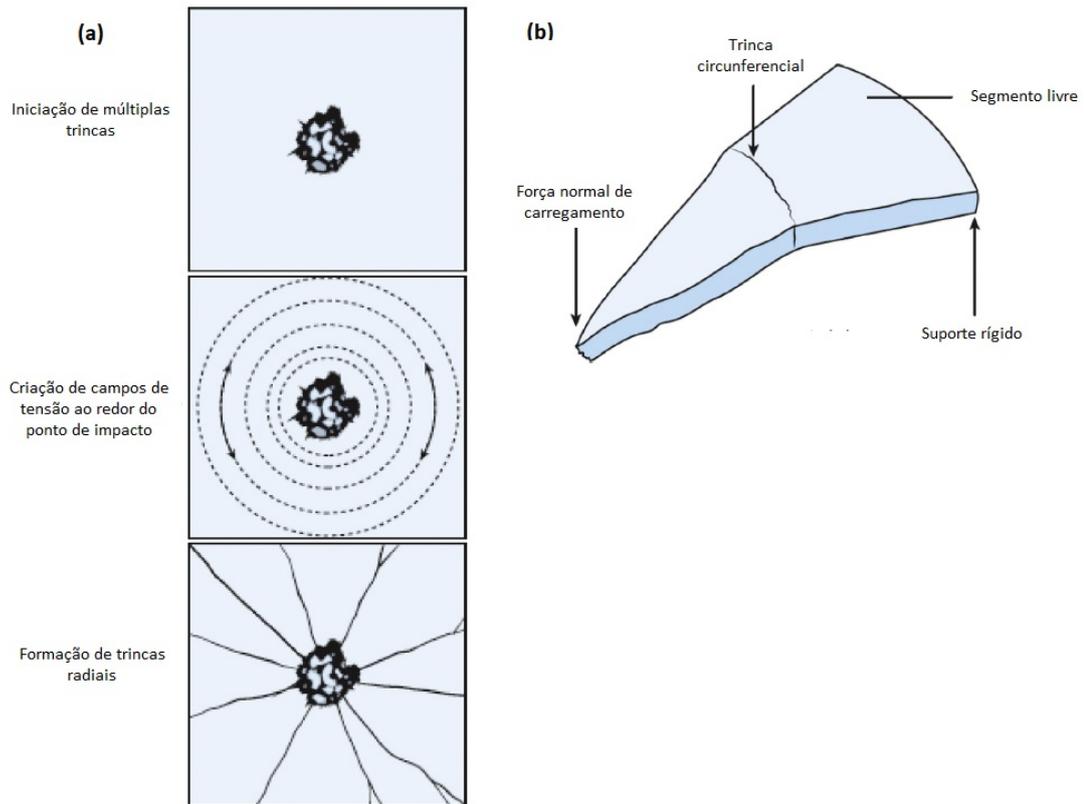
Figura 8 – (a) Etapas de formação de trincas radiais; e (b) circunferenciais (adaptadas de CROUCH, 2017).

A Figura 8(a) apresenta uma esquematização da formação (a) das trincas radiais e (b) das trincas circunferenciais. Os estágios de formação das trincas radiais são os seguintes: (1) iniciação de múltiplas trincas na região de impacto; (2) formação de campos de tensão ao redor da região de impacto; e (3) alívio das tensões por meio da criação das trincas radiais. Já as trincas circunferenciais se formam devido às tensões de flexão que são causadas entre a região impactada e região ao seu redor, quando material suporte localizado atrás do alvo resiste à flexão, causando o trincamento (CROUCH, 2017).

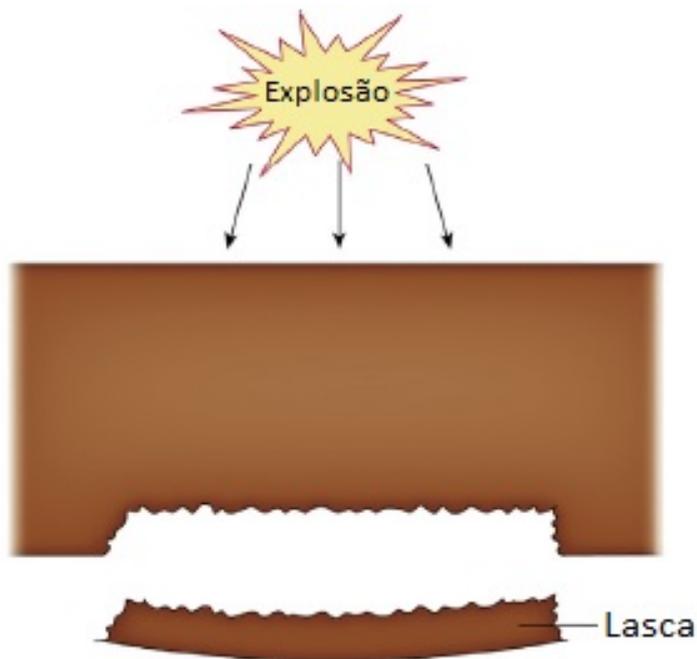
Figura 9 – Esquema do lascamento (adaptada de CROUCH, 2017).

o que resulta na fratura e aceleração de fragmentos da face posterior do alvo (CROUCH, 2017; LENIHAN et al., 2019). A Figura 9 esquematiza o fenômeno do lascamento.

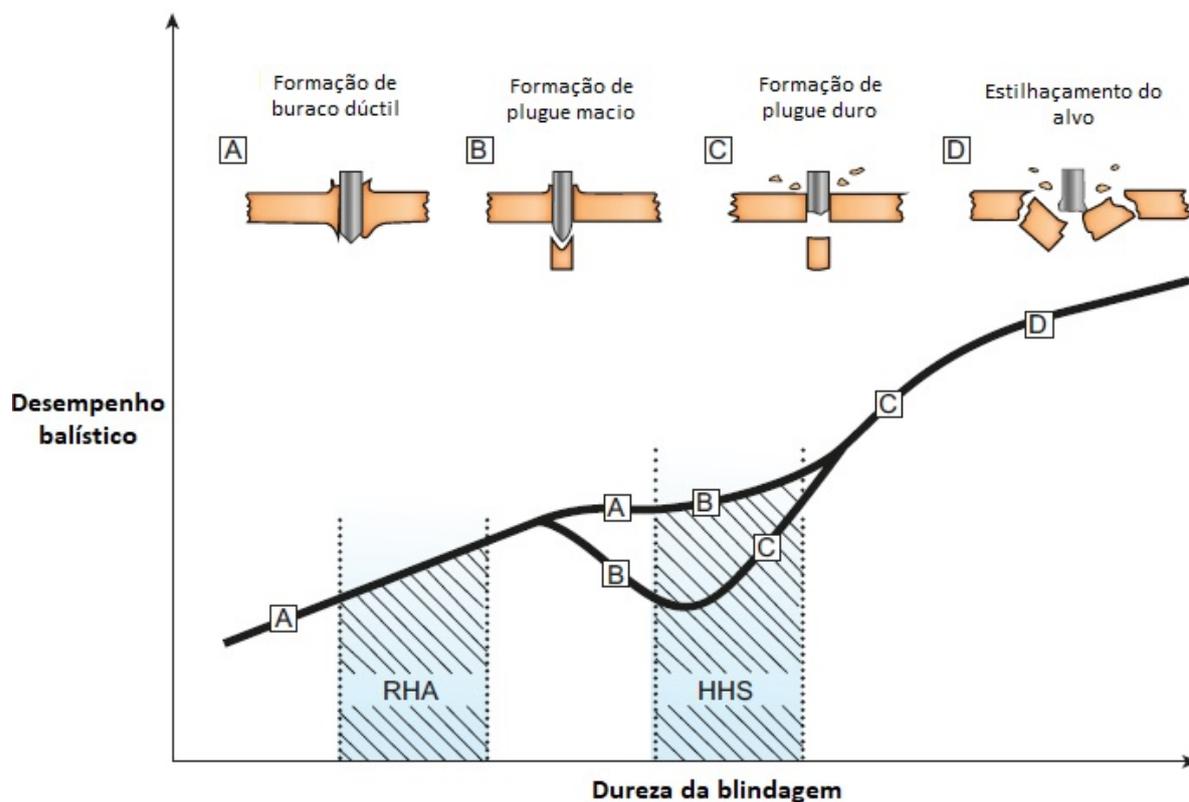
Figura 10 – Ilustração esquemática da relação entre desempenho balístico e dureza da blindagem (adaptada de CROUCH, 2017).

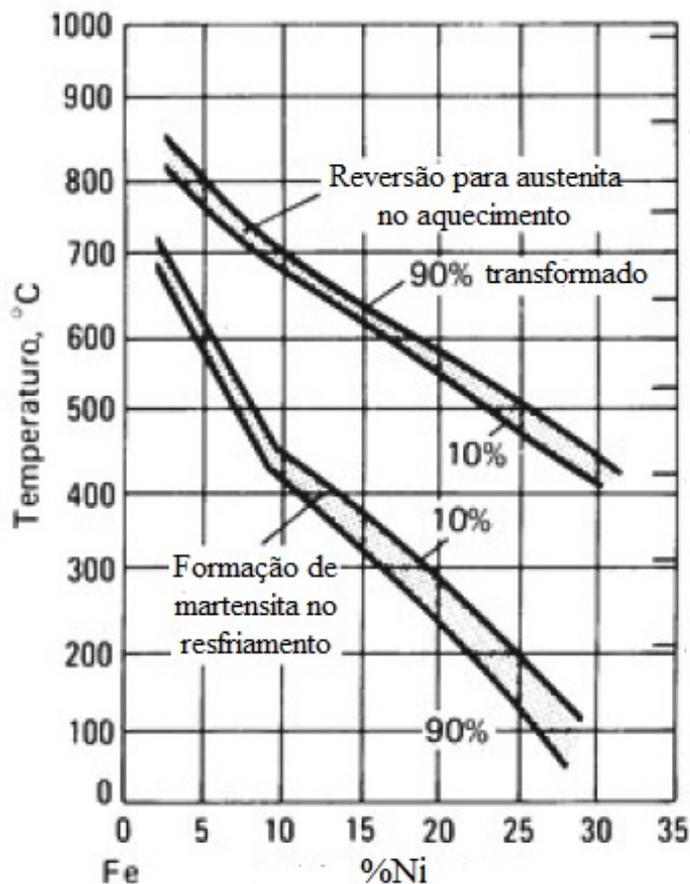
Figura 11 – Diagrama metaestável de transformação Fe-Ni (CUNHA, 2019, apud SILVA e MEI, 2010).

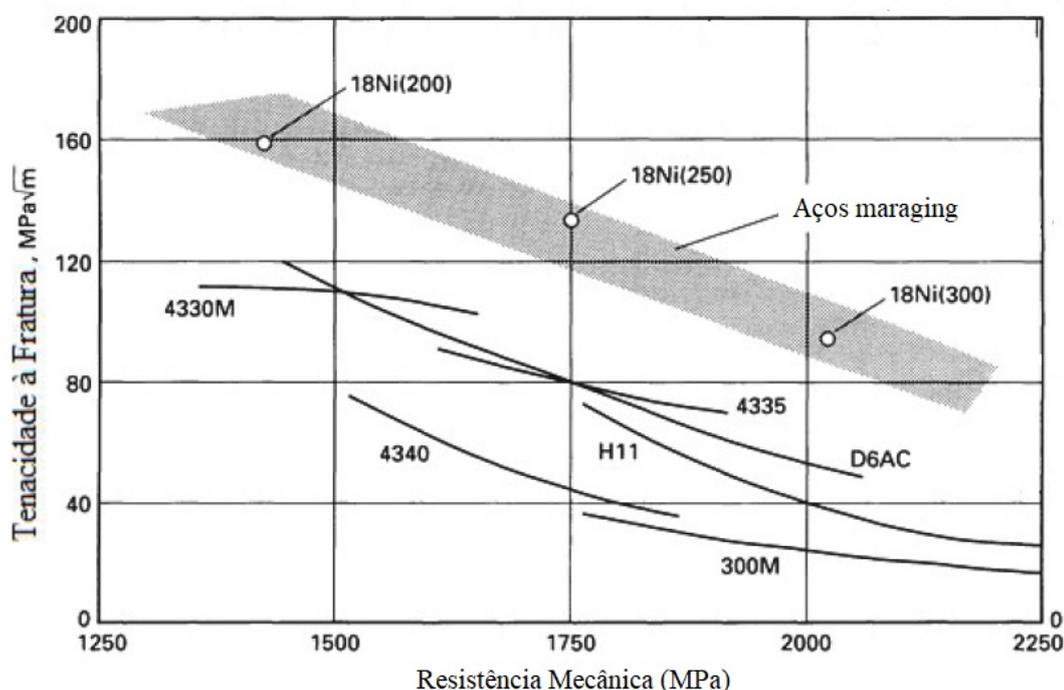
Figura 12 – Limite de resistência e tenacidade à fratura para os principais aços de alta resistência (adaptado de SCHMIDT e ROHRBACH, 1990).

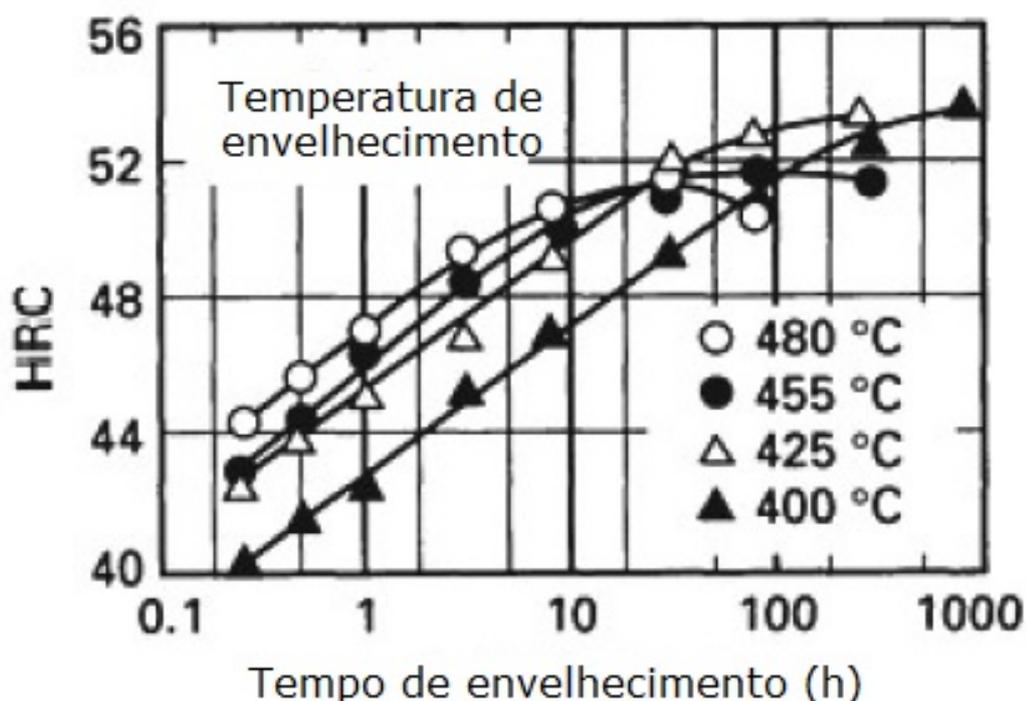
Figura 13 – Dureza em função do tempo e temperatura de envelhecimento para aço maraging 18 Ni 250 (adaptado de SCHMIDT e ROHRBACH, 1990).

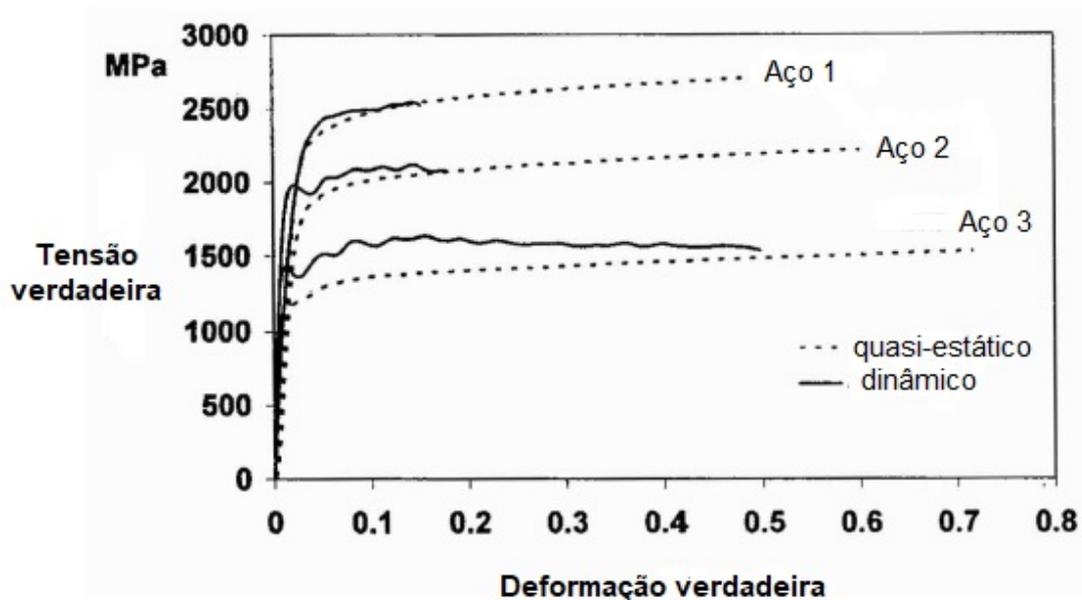
Figura 15 – Curvas tensão deformação compressivas para diferentes aços balísticos (adaptada de NAHME e LACH, 1997).

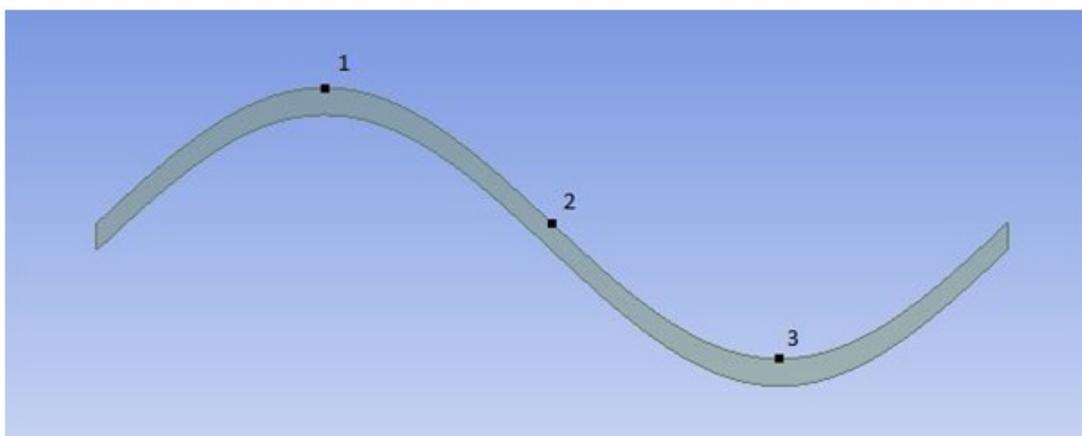
Figura 17 – Esquema da vista transversal de placas poliondulares e as regiões de impacto analisadas (1: convexa, 2: inclinada e 3: côncava) (CUNHA, 2019).

Cunha (2019), por sua vez, analisou as características e possíveis vantagens da geometria poliondular na formulação de blindagens balísticas. Para isso, trabalhou com simulações computacionais e com testes balísticos experimentais de placas poliondulares de aço maraging contra a ameaça de 7,62 x 51 mm FMJ, a mesma do presente trabalho. Esse tipo de geometria e as regiões de impacto (convexa, inclinada e côncava) foram representados na Figura 17.

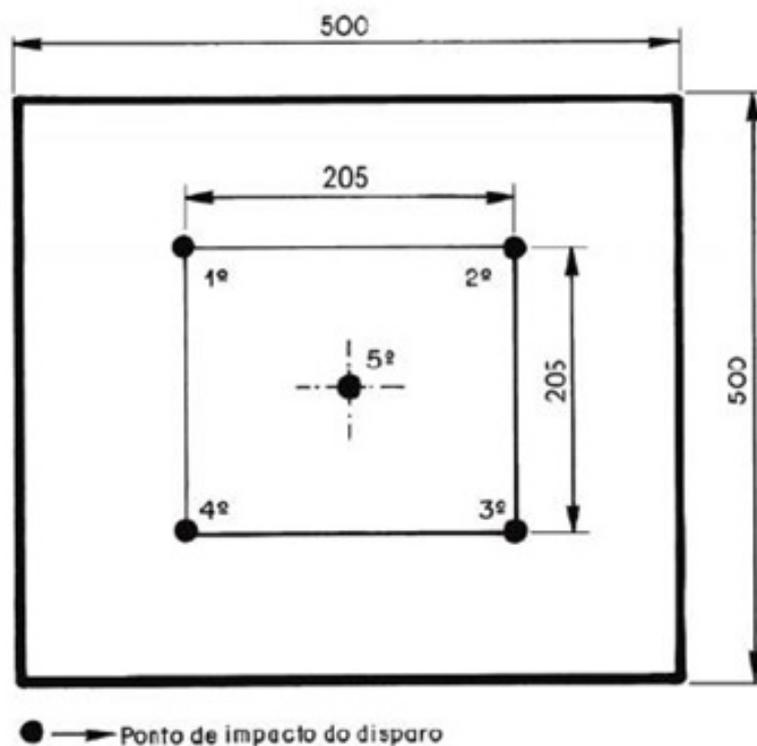
Figura 18 – Dimensões do corpo-de-prova, posicionamento e seqüências de disparos (ABNT, 2005).

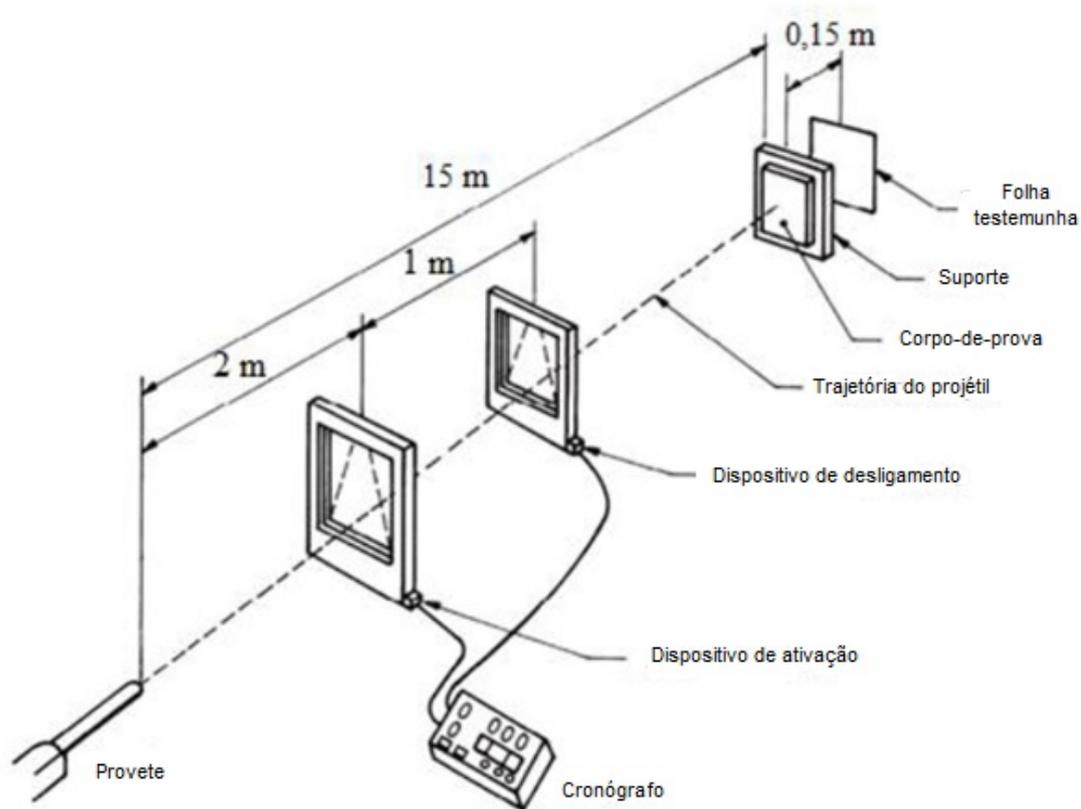
Figura 19 – Arranjo para ensaio balístico (adaptada de ABNT, 2005).

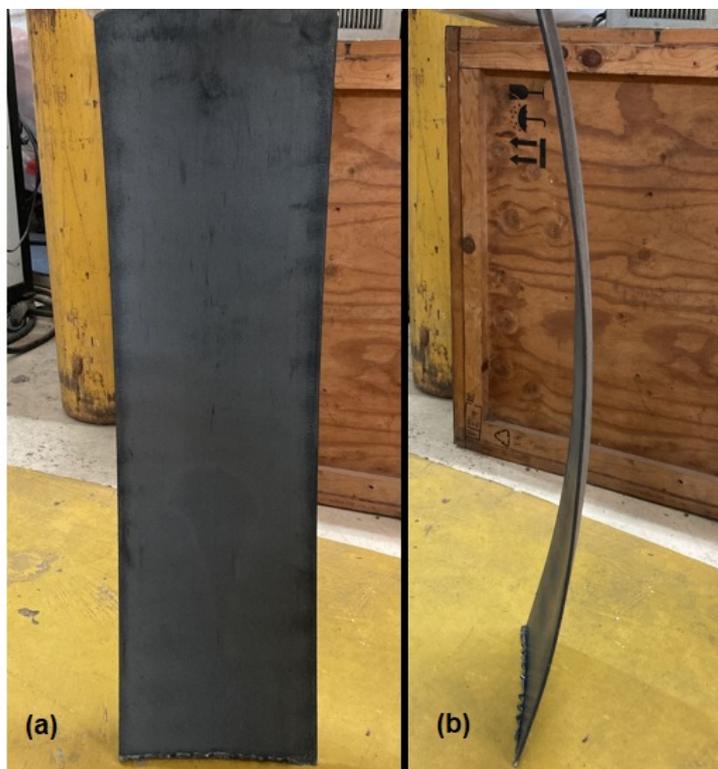
Figura 22 – (a) vista superior; e (b) vista lateral das chapas de aço maraging fornecido pela Villares Metals.

As chapas foram entregues laminadas com espessura de, aproximadamente 4 mm, conforme pode ser visualizado na Figura 22. De acordo com o informado pela fabricante, as chapas foram solubilizadas, tendo o tratamento térmico sido realizado conforme a norma AMS 2759/3 –G.

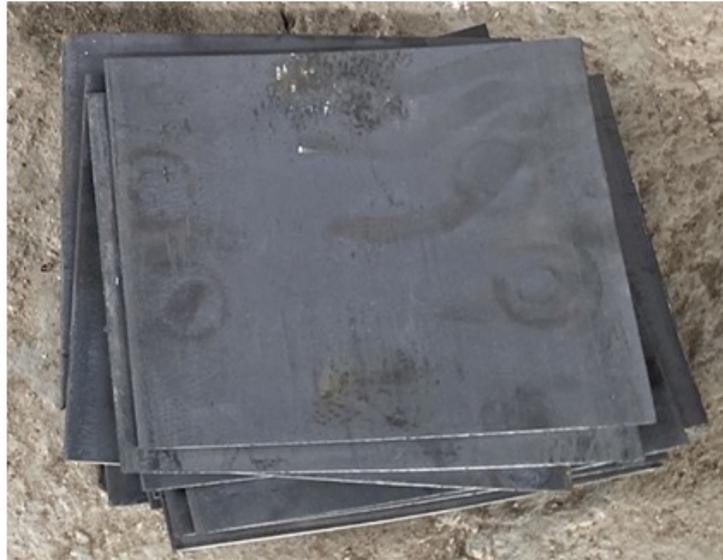
Figura 23 – Chapas cortadas nas dimensões aproximadas de 200 mm x 200 mm x 4 mm.

As chapas de aço foram cortadas em dimensões aproximadas de 200 mm x 200 mm x 4 mm com uma guilhotina modelo HSH-12x3200, marca Clark Machine, do Arsenal de Guerra do Rio (AGR). A Figura 23 mostra as chapas após o corte.

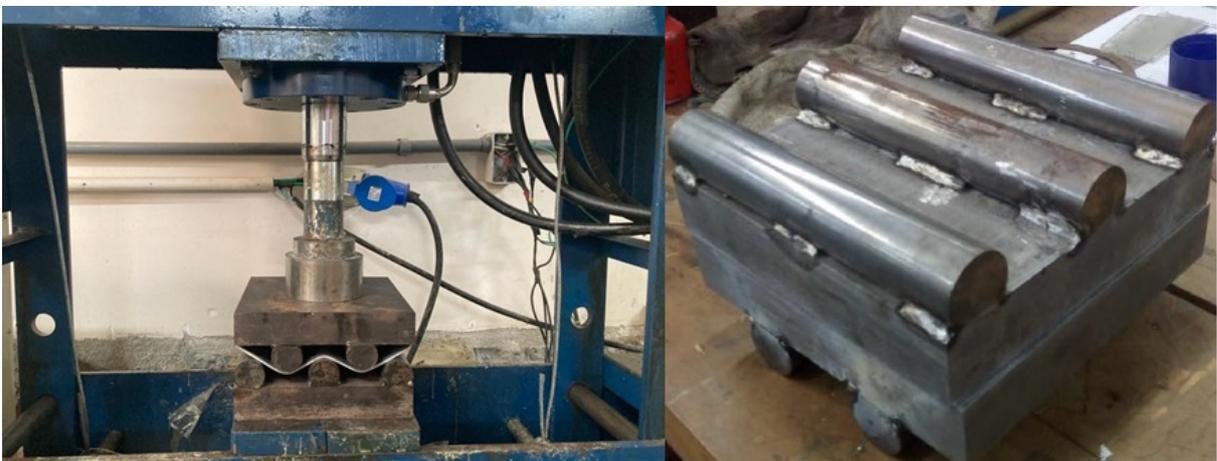
Figura 24 – (a) Prensa Nowak do IME; e (b) matriz utilizada (CUNHA, 2019).

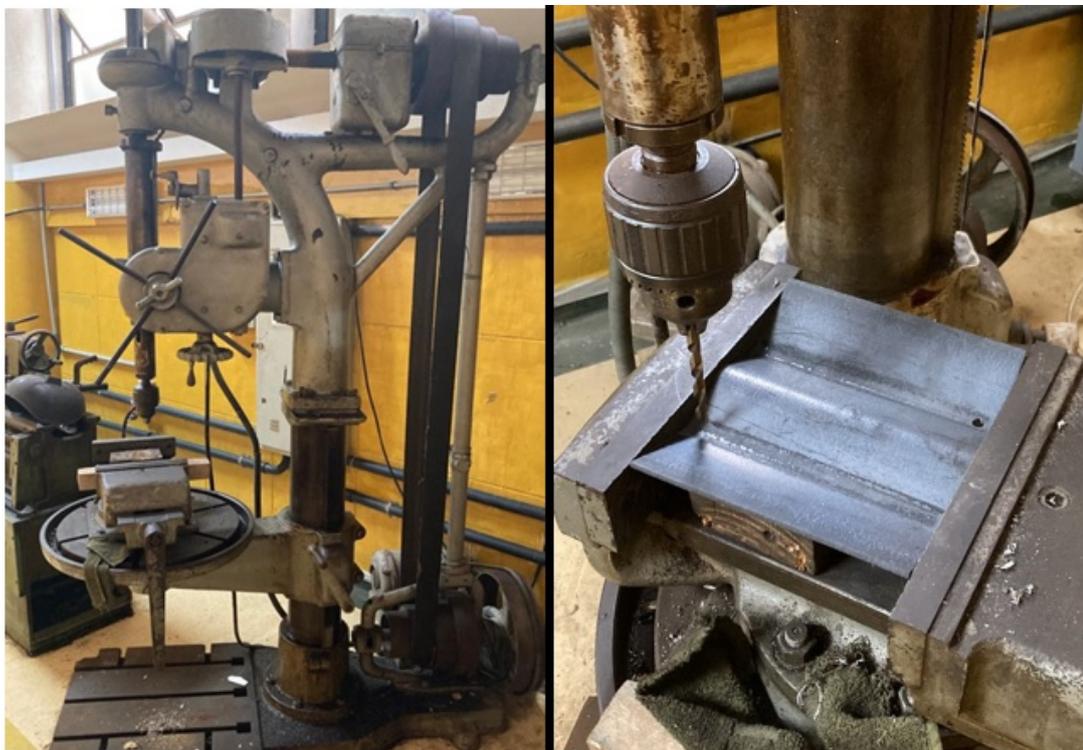
Figura 25 – Furadeira do IME e furação das chapas.

As chapas planas e poliondulares foram, então, furadas com o auxílio de uma furadeira de bancada do IME. A Figura 25 mostra o equipamento utilizado e as chapas sendo usinadas.

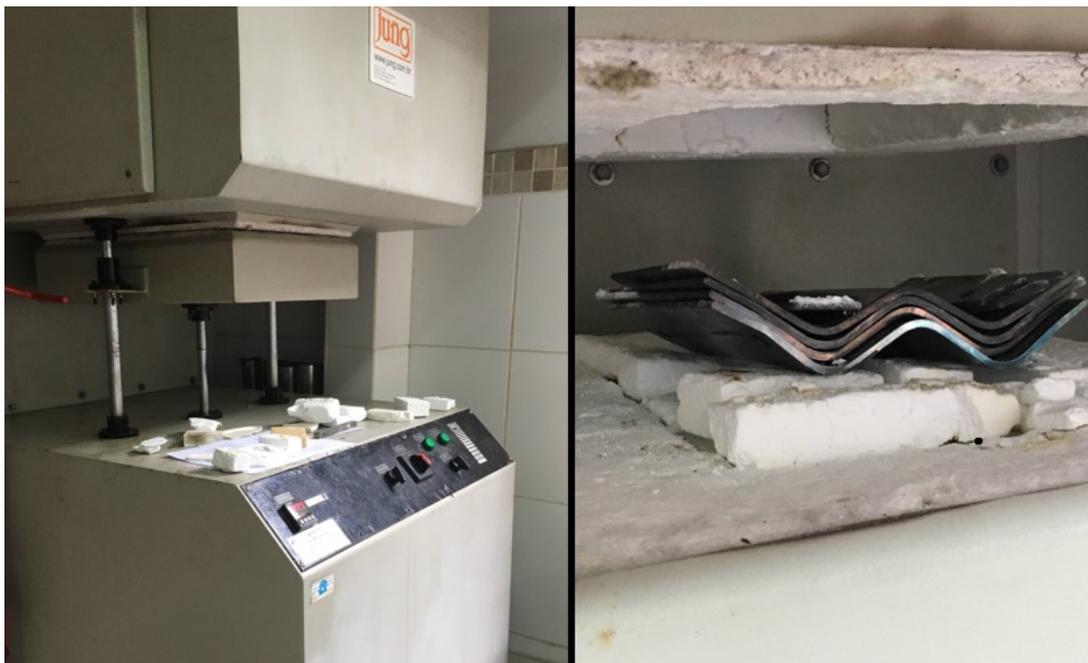
Figura 26 – Forno modelo LF0914 da marca Jung, do IME, e amostras de aço maraging após aquecimento.

Os parâmetros de envelhecimento (480 °C, por 5 h) foram selecionados visando melhorar as propriedades mecânicas do aço quando comparados com o tratamento realizado por Cunha (2019), que foi na mesma temperatura por 3h. Espera-se um aumento da dureza e resistência mecânica do material para um maior tempo, conforme mostrado pelo gráfico da Figura 13, que indica um aumento de dureza para tempos de até 10 h de envelhecimento, para a temperatura de 480 °C. A Figura 26 apresenta o forno utilizado e as amostras após o aquecimento.

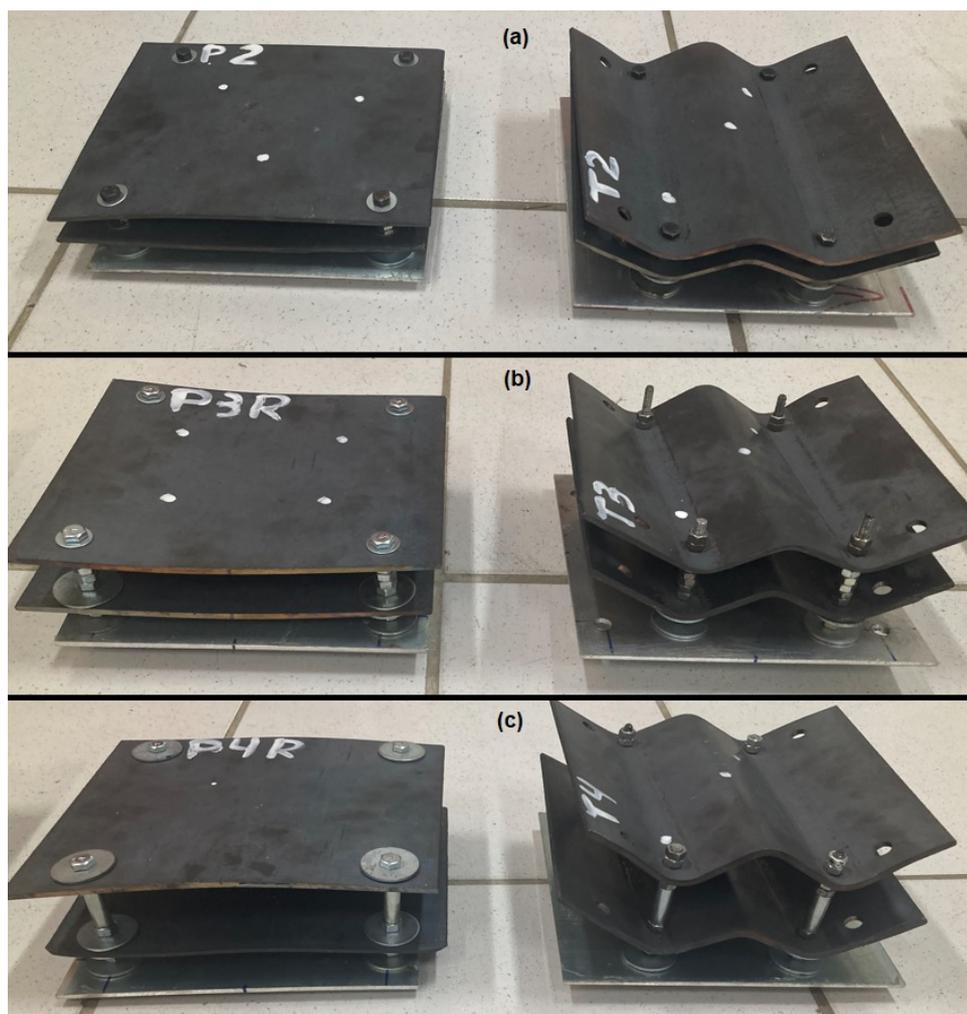
Figura 27 – Corpos-de-prova do primeiro ensaio balístico com espaçamento de (a) 15 mm; (b) 30 mm; e (c) 40 mm.

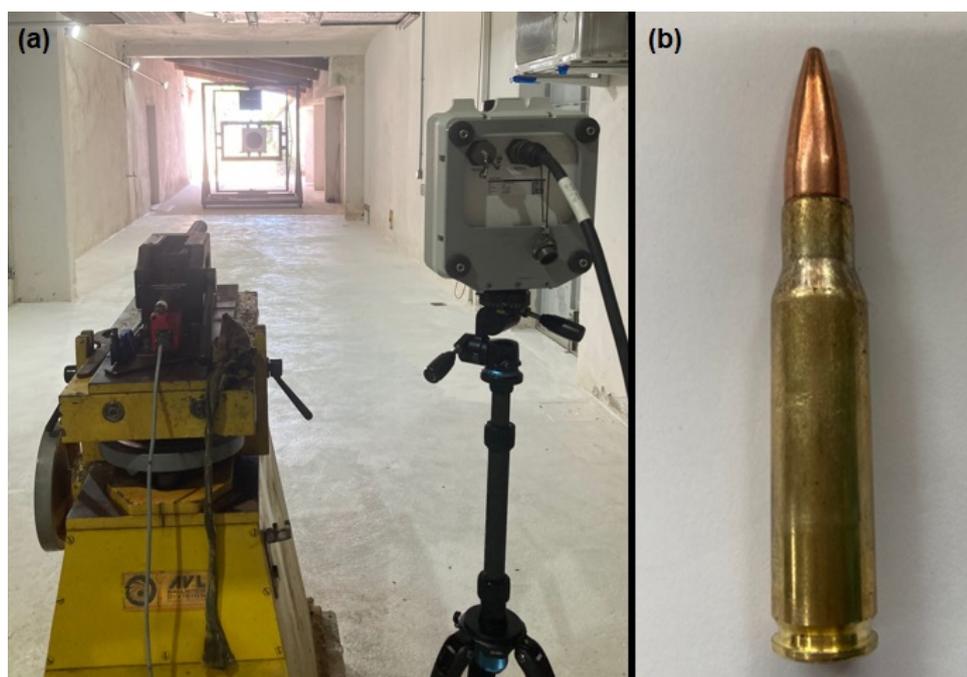
Figura 29 – (a) Equipamento; e (b) munição 7,62x51 mm FMJ utilizados nos ensaios balísticos.

(mm) parabellum instalado em um Receptor Universal, ambos da fabricante AVL, dispostos a uma distância de 15 m do alvo. O controle da velocidade das munições foi realizado por meio do Radar Doppler SL-520P, da fabricante Weibel, em substituição às barreiras ópticas. A Figura 29 apresenta os equipamentos e a munição 7,62x51 mm FMJ utilizada em todas as rodadas de teste. A Figura 30 mostra a fixação dos corpos-de-prova no suporte de alvos do laboratório e o feixe de laser utilizado para direcionar o ponto de impacto.

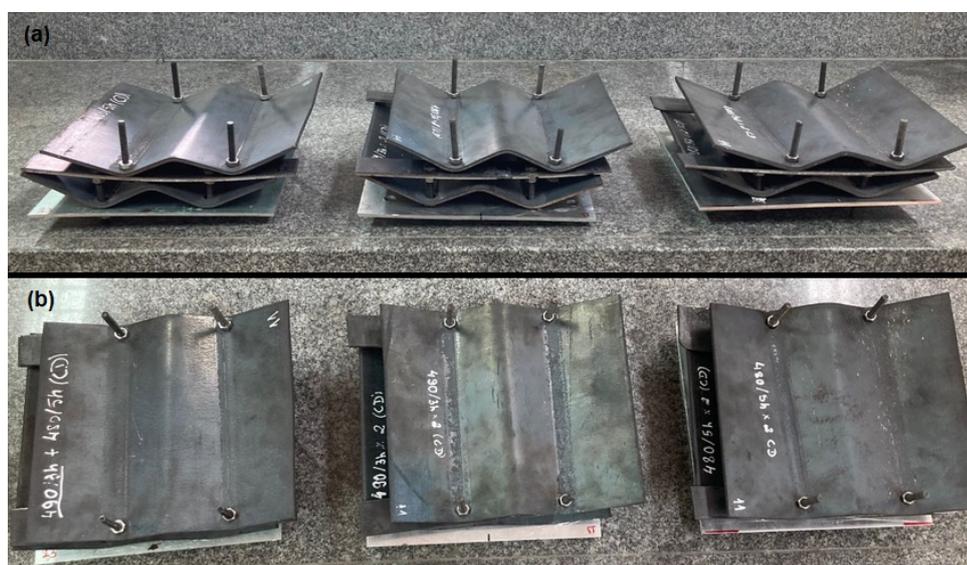
Figura 32 – (a) Vista frontal e (b) vista superior dos CP com desvio.

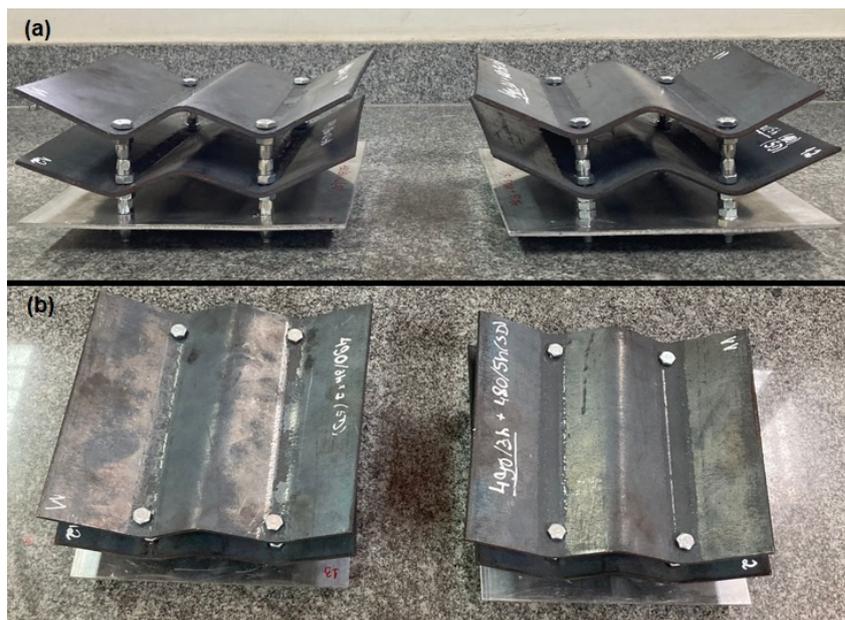
Figura 33 – (a) Vista frontal e (b) vista superior dos CP sem desvio.

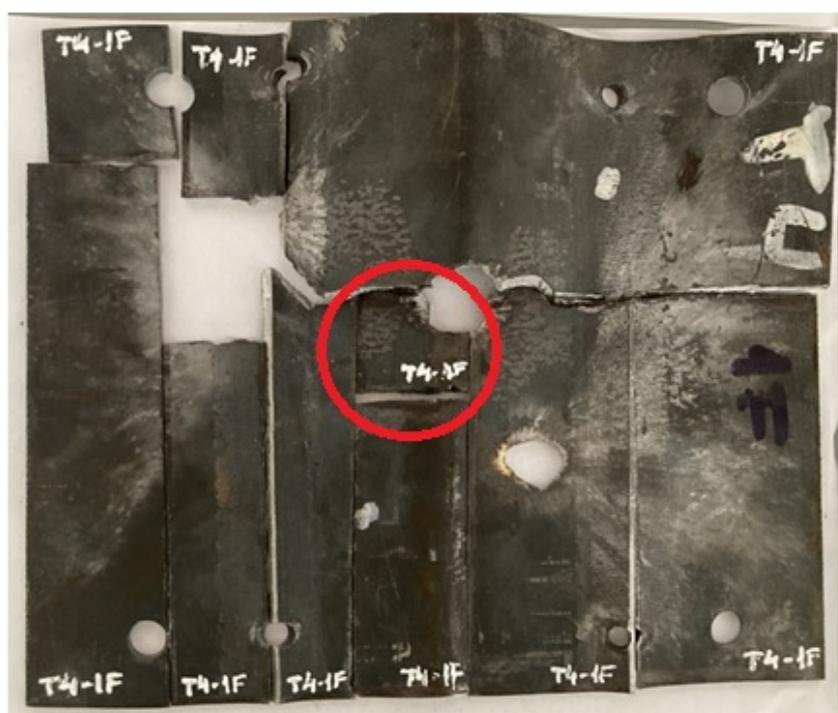
Figura 36 – Primeira camada do corpo-de-prova T4, do 1º ensaio balístico, cortada (em destaque no meio: amostra para análise de fratura em MEV).

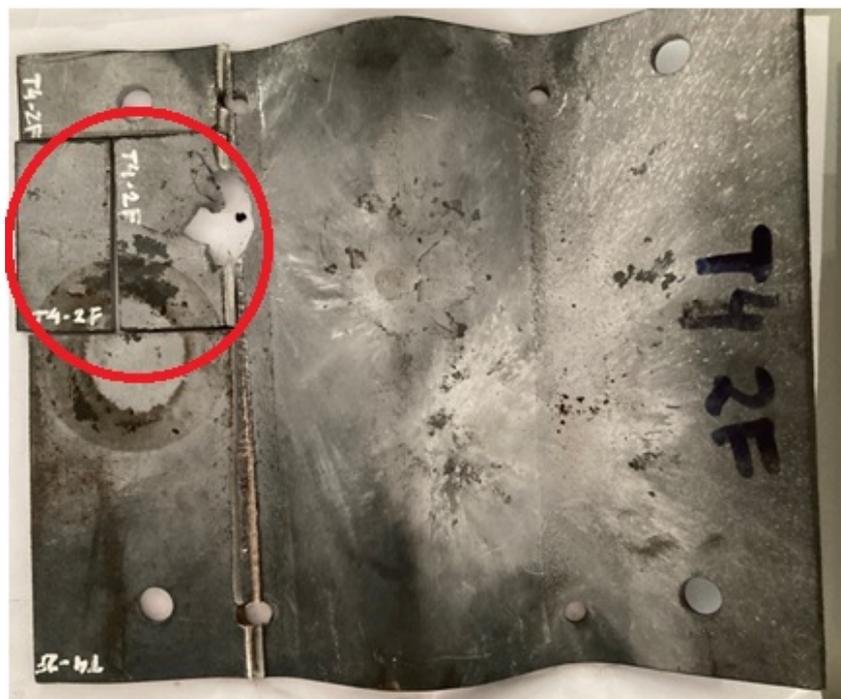
Figura 37 – Segunda camada do corpo-de-prova T4, do 1º ensaio balístico, cortada (em destaque no canto superior esquerdo: amostra para análise de dureza, à esquerda, e análise de fratura em MEV, à direita).

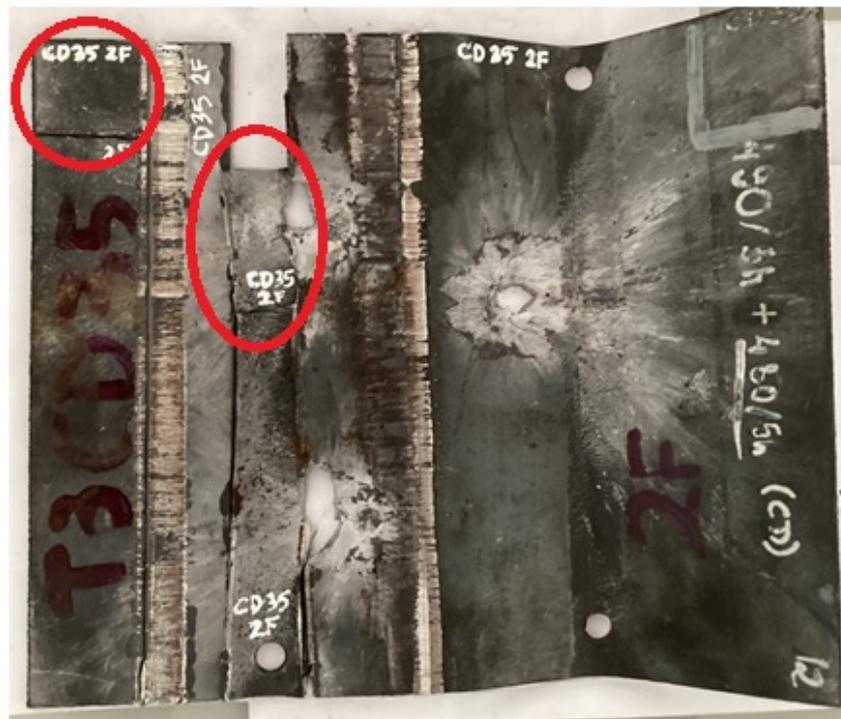
Figura 38 – Primeira camada do corpo-de-prova T3-CD-35, do 2º ensaio balístico, cortada (em destaque no canto superior esquerdo: amostra para teste de dureza; e no meio: amostra para análise de fratura em MEV).

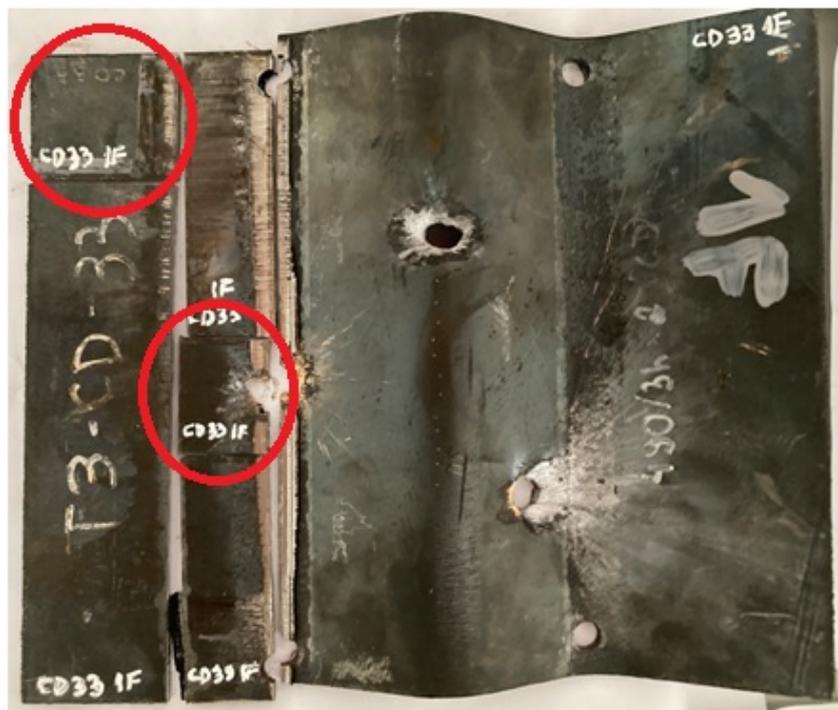
Figura 39 – Primeira camada do corpo-de-prova T3-CD-33, do 2º ensaio balístico, cortada (em destaque no canto superior esquerdo: amostra para teste de dureza; e no meio: amostra para análise de fratura em MEV).

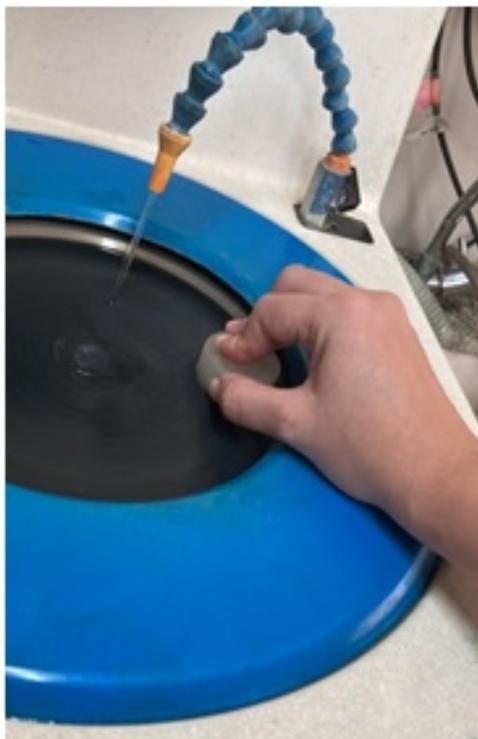
Figura 40 – Lixamento das amostras embutidas.

As amostras retiradas dos corpos-de-prova de ambos os ensaios balísticos foram embutidas a frio para preparação da superfície para análise de dureza. Para isso, as amostras foram lixadas em lixas d'água de granulometria 120, 240, 400, 600, 800, 1200 e 2000 mesh. Também foram polidas em pasta de diamante de 6  $\mu$  durante 25 minutos. Destaca-se que também foi preparada uma amostra na condição solubilizada para fins de comparação de resultados. A Figura 40 apresenta o processo de lixamento.

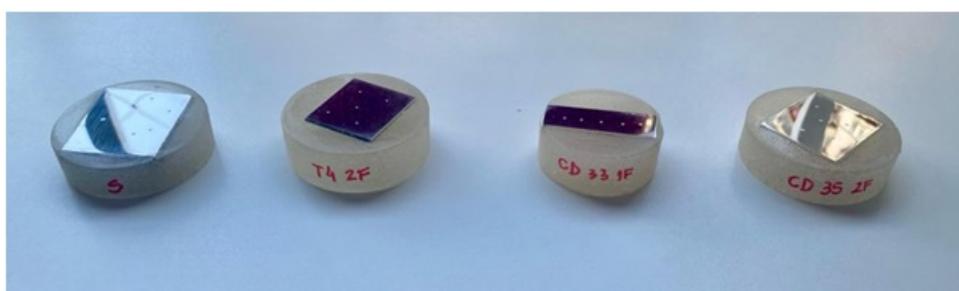
Figura 41 – Amostras após a realização dos testes de dureza.

Após a preparação das amostras, estas foram ensaiadas em um microdurômetro Vickers modelo HMV-G, da marca Shimadzu, e um durômetro modelo Rockwell 574, da marca Wilson Hardness, ambos pertencentes ao Laboratório de Ensaio Mecânicos do IME.

Inicialmente foi realizado o teste de microdureza Vickers e, somente após seu término, foram realizados os ensaios de dureza Rockwell. A Figura 41 apresenta as amostras testadas.

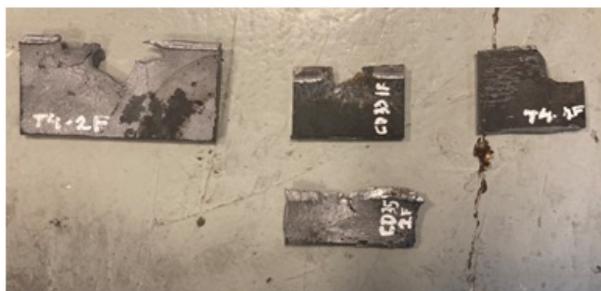
Figura 42 – Amostras para análise da superfície de fratura em regiões de impacto, referentes aos dois ensaios balísticos.

As amostras para análise da fratura em MEV foram destacadas na Figura 42. Suas superfícies foram analisadas no MEV Quanta FEG250 da FEI, do IME, já ilustrado na Figura 34.

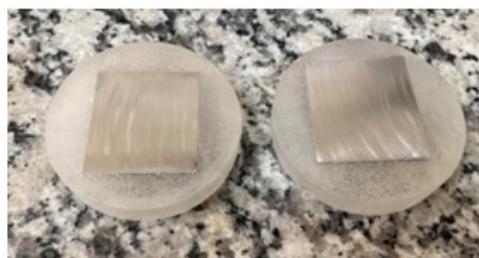
Figura 44 – Amostras utilizadas no ensaio de dureza.

O ensaio de dureza Rockwell foi realizado conforme a norma ASTM E18-15. Foram cortadas duas amostras de aço maraging 250 em formato retangular e cada uma foi tratada termicamente em uma condição de envelhecimento: 480 °C por 3 h e 480 °C por 5 h.

Tais amostras foram embutidas a frio e submetidas às mesmas etapas de preparação já detalhadas na seção 3.6.1. O durômetro Rockwell utilizado foi o mesmo apresentado naquela seção. As amostras prontas para teste estão apresentadas na Figura 44.

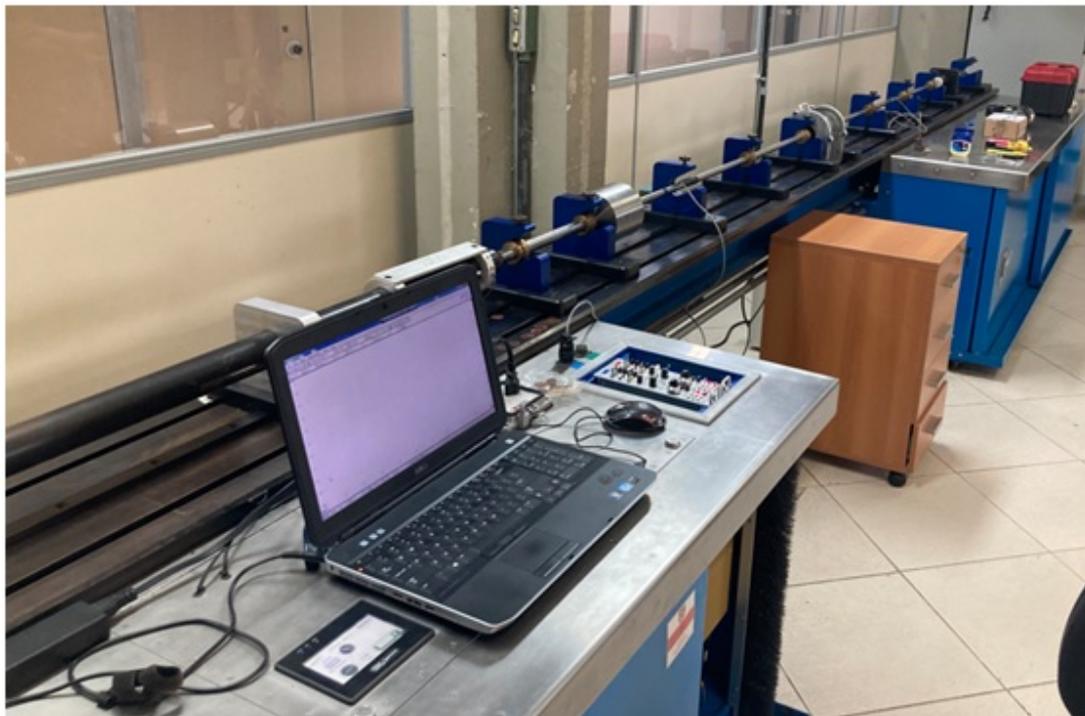
Figura 46 – Barra de compressão Hopkinson, do CTEEx.

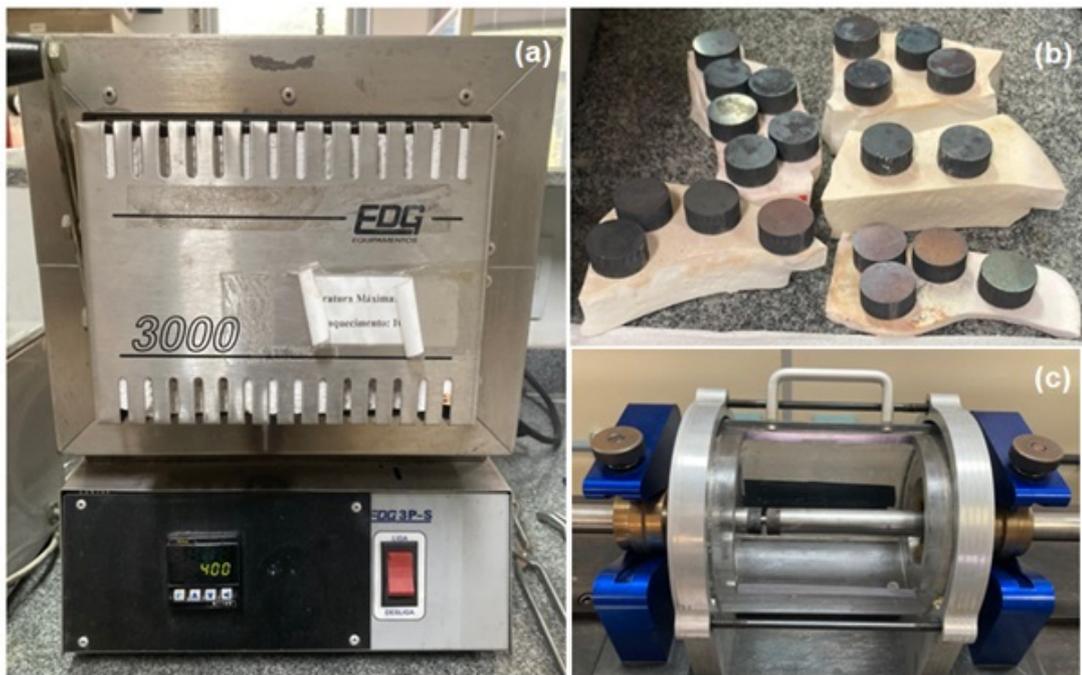
Figura 48 – (a) Forno empregado no tratamento dos inserts; (b) inserts após tratamento térmico; e (c) posicionamento dos inserts e amostra no momento do teste.
