**ESTUDO DOS EFEITOS DE TRATAMENTOS TÉRMICOS E  
CONFIGURAÇÕES DE PLACAS POLIONDULARES DE AÇO MARAGING 250  
PARA PROTEÇÃO BALÍSTICA**

**RIO DE JANEIRO  
2023**

Dissertação apresentada ao Programa de Pós-graduação em  
Ciência dos Materiais do Instituto Militar de Engenharia,  
como requisito parcial para a obtenção do título de Mestre  
em Ciências em Ciência dos Materiais.

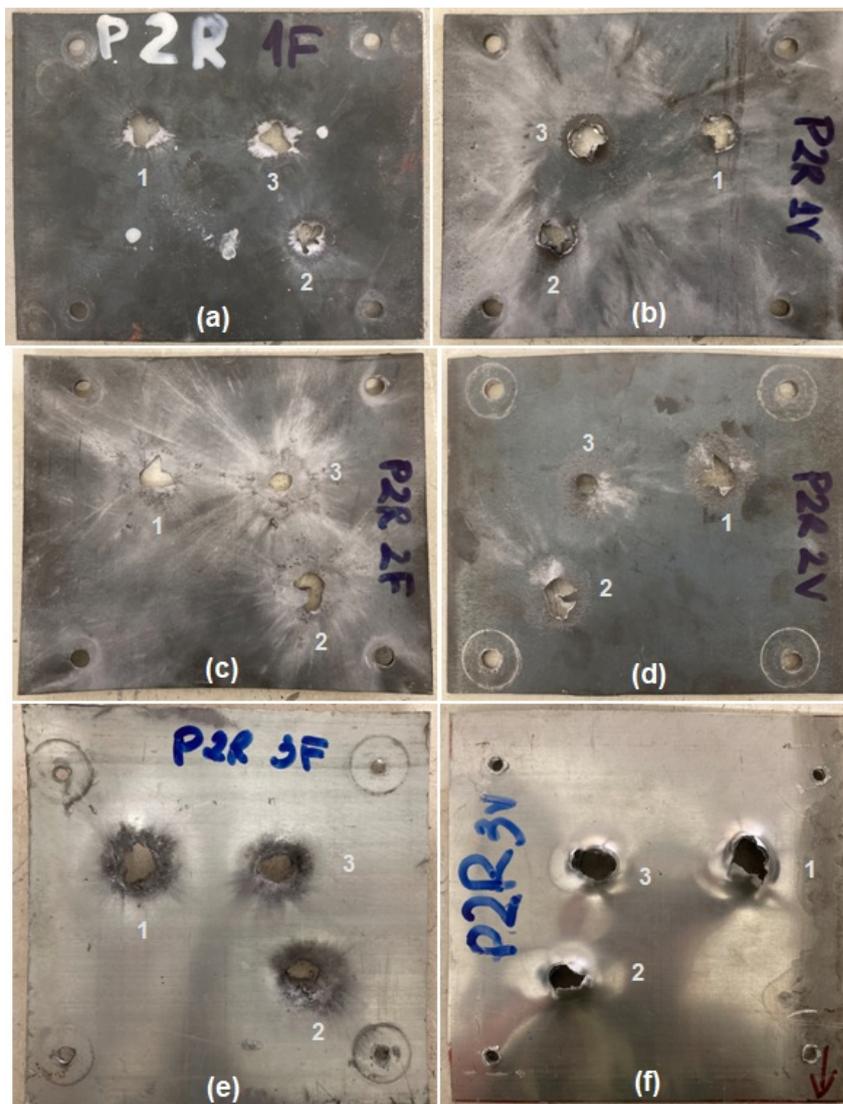
Figura 51 – Amostra P2: Faces frontal (a) e distal (b) da 1ª camada; frontal (c) e distal (d) da 2ª camada; e frontal (e) e (f) distal da placa testemunho.

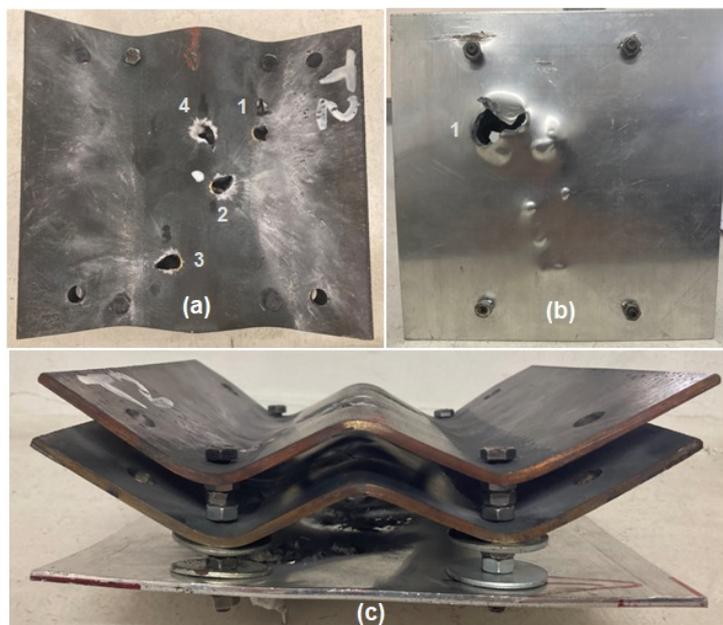
Figura 52 – Amostra T2 e sequência dos impactos, vistas (a) frontal; (b) posterior e (c) lateral.

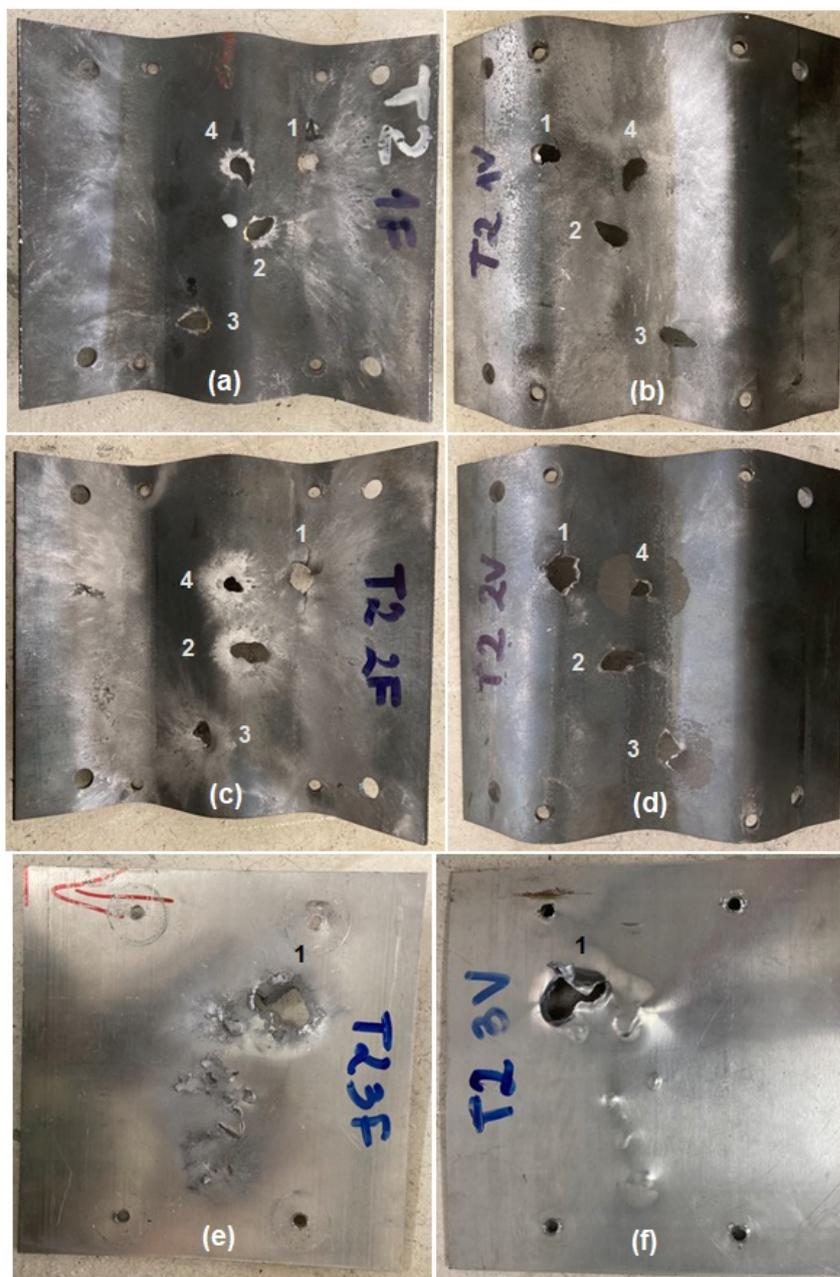
Figura 53 – Amostra T2: Faces frontal (a) e distal (b) da 1ª camada; frontal (c) e distal (d) da 2ª camada; e frontal (e) e (f) distal da placa testemunha.

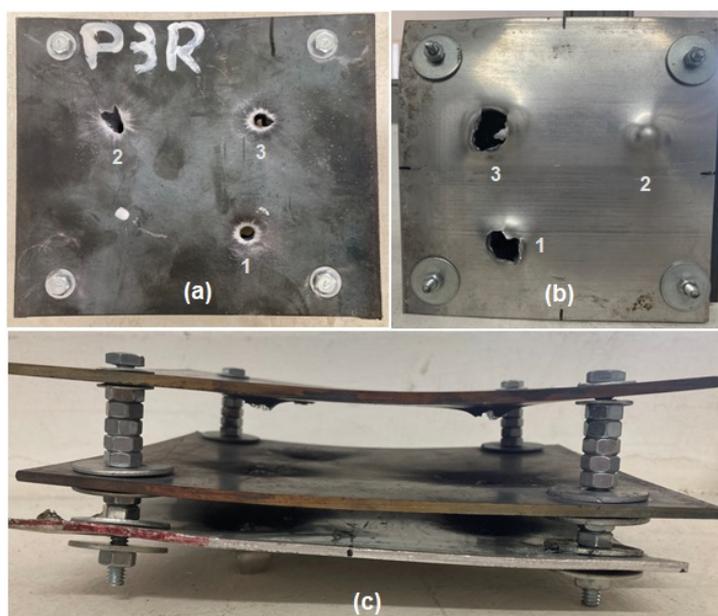
Figura 54 – Amostra P3R e sequência dos impactos, vistas (a) frontal; (b) posterior e (c) lateral.

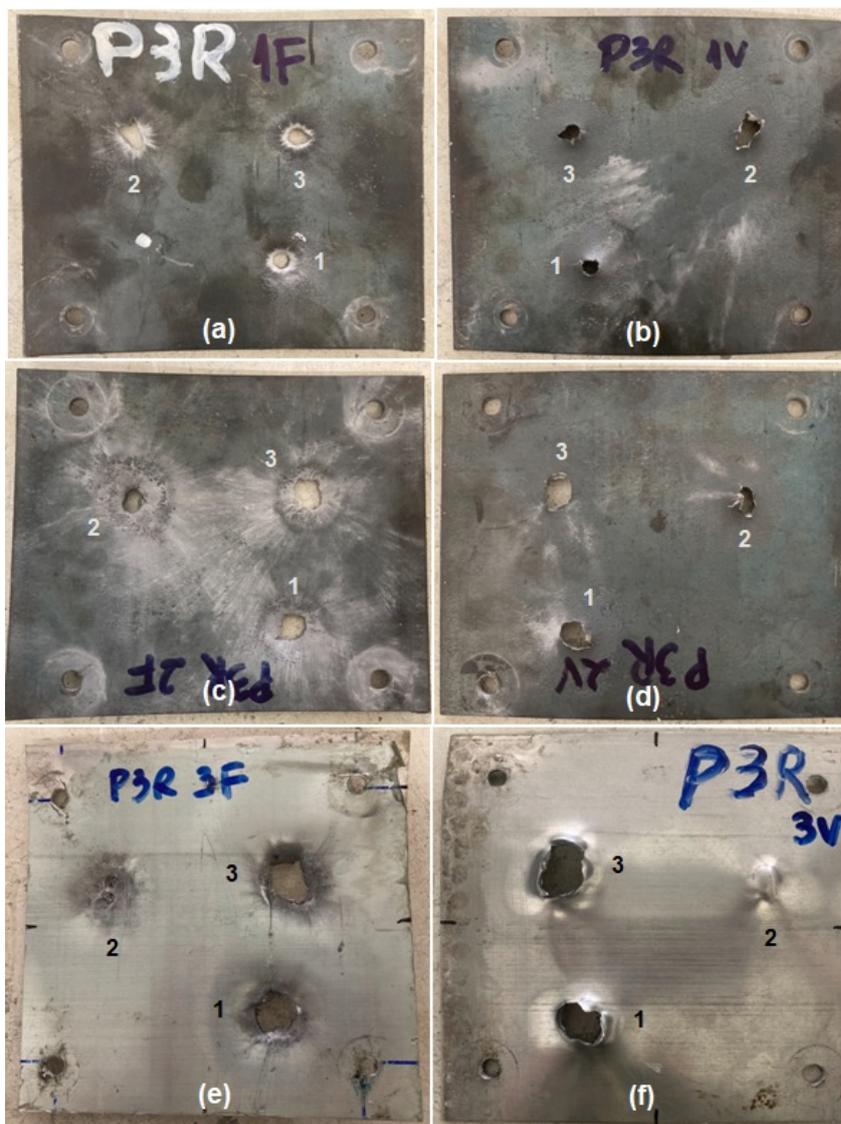
Figura 55 – Amostra P3R: Faces frontal (a) e distal (b) da 1ª camada; frontal (c) e distal (d) da 2ª camada; e frontal (e) e (f) distal da placa testemunho.

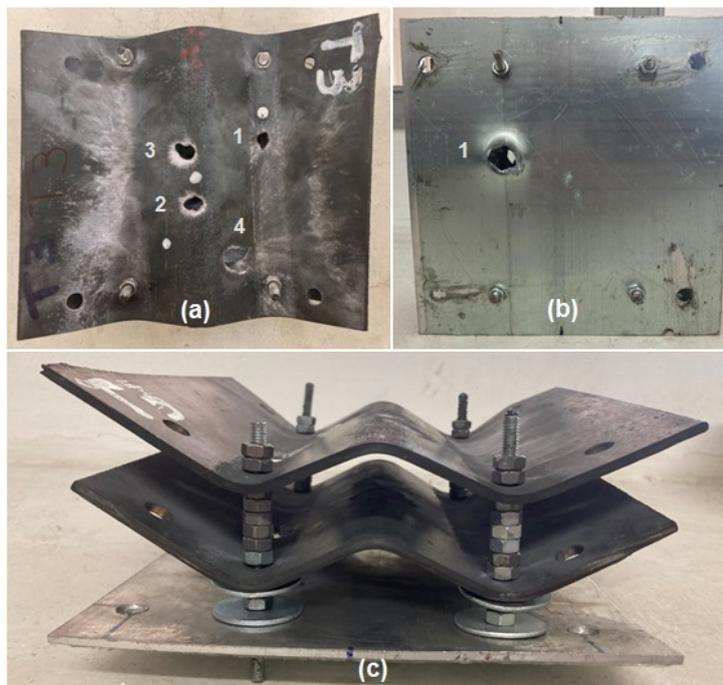
Figura 56 – Amostra T3 e sequência dos impactos, vistas (a) frontal; (b) posterior e (c) lateral.

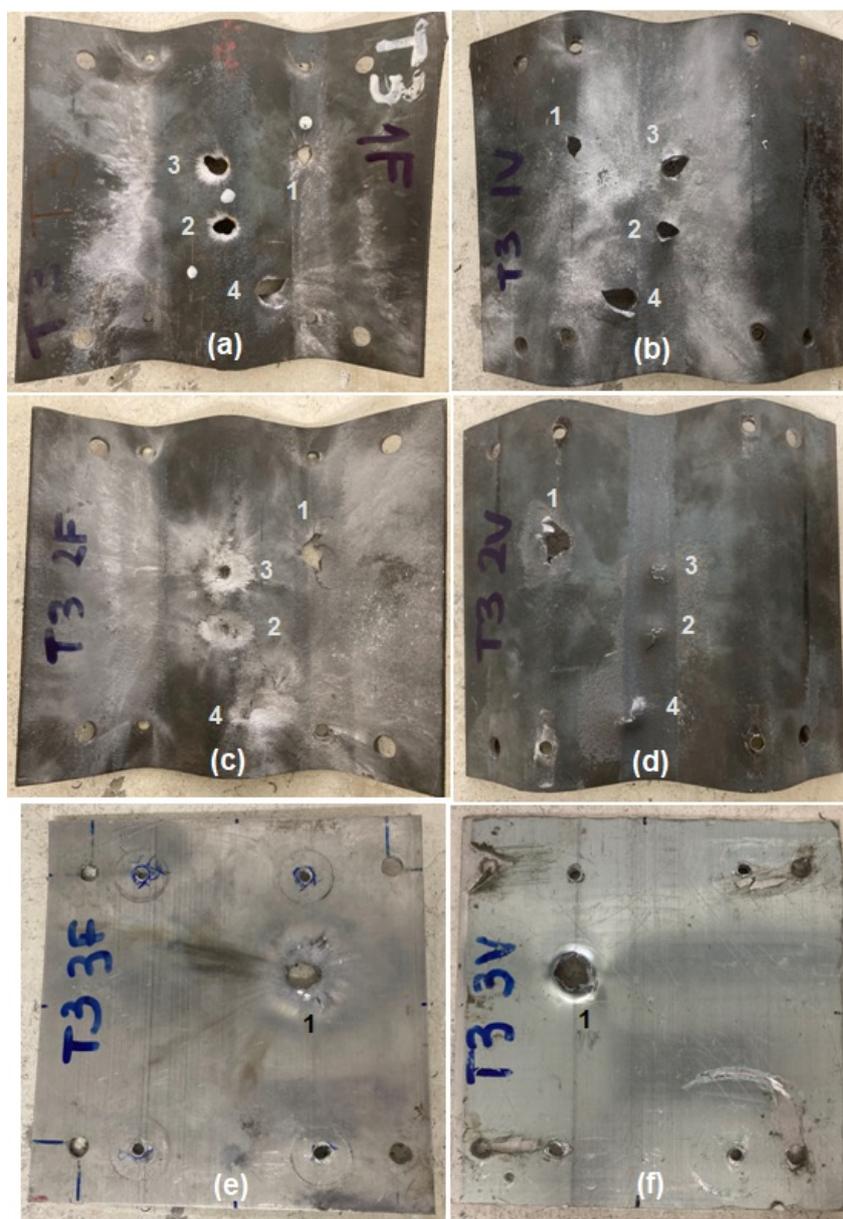
Figura 57 – Amostra T3: Faces frontal (a) e distal (b) da 1ª camada; frontal (c) e distal (d) da 2ª camada; e frontal (e) e (f) distal da placa testemunha.

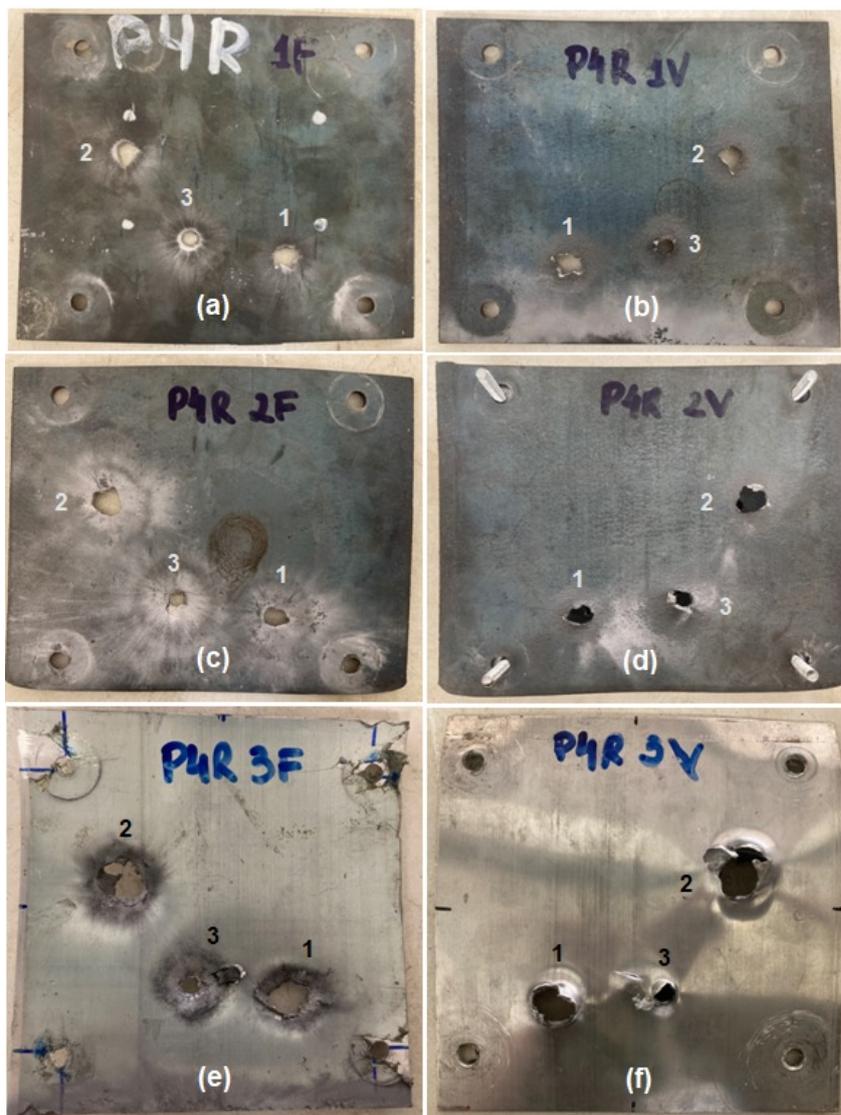
Figura 59 – Amostra P4R: Faces frontal (a) e distal (b) da 1ª camada; frontal (c) e distal (d) da 2ª camada; e frontal (e) e (f) distal da placa testemunho.

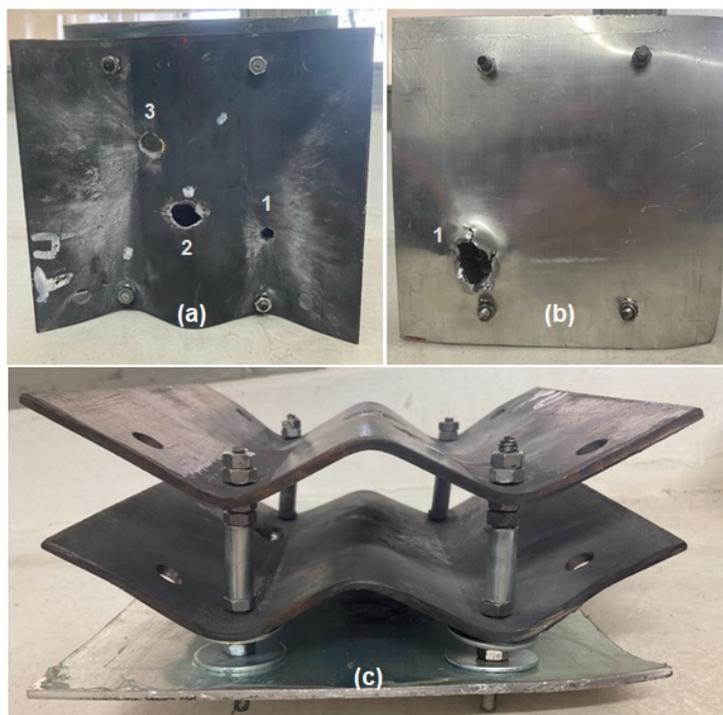
Figura 60 – Amostra T4 e sequência dos impactos, vistas (a) frontal; (b) posterior e (c) lateral.

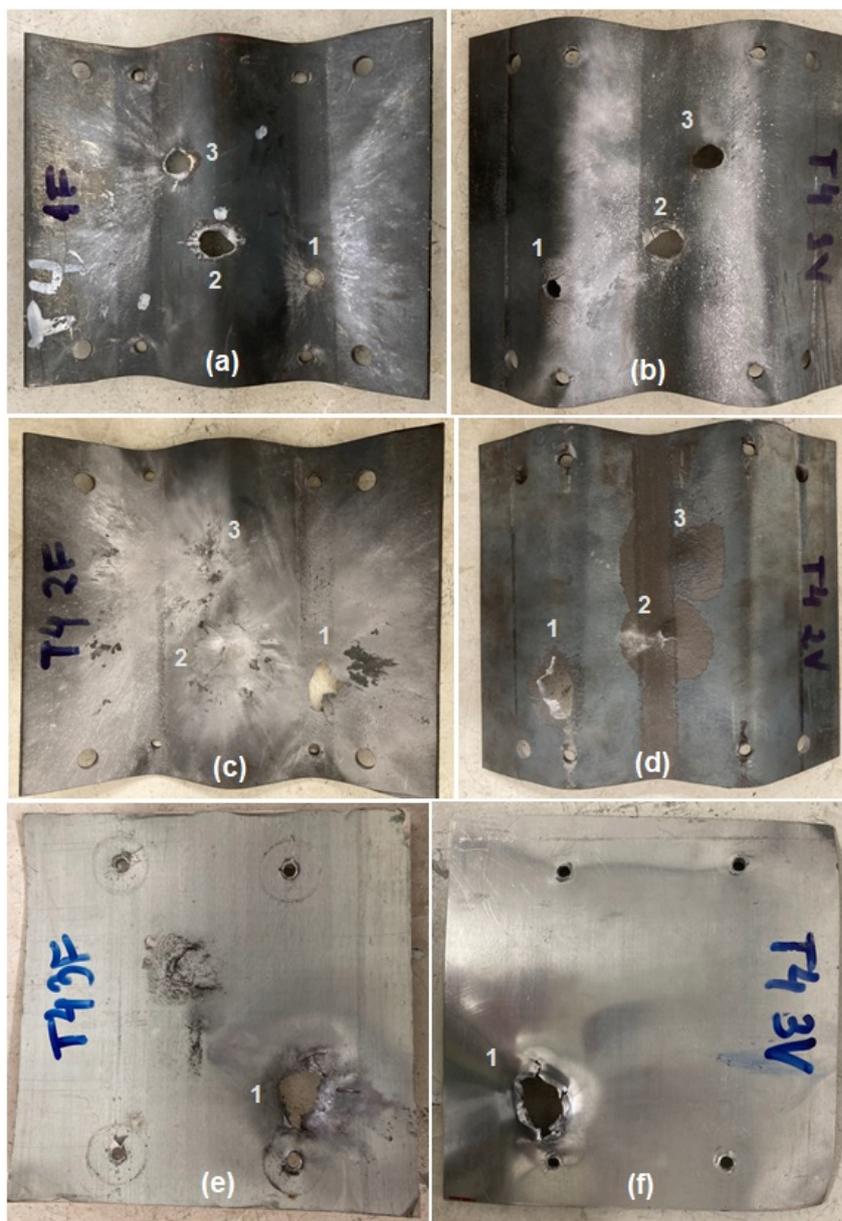
Figura 61 – Amostra T4: Faces frontal (a) e distal (b) da 1ª camada; frontal (c) e distal (d) da 2ª camada; e frontal (e) e (f) distal da placa testemunho.

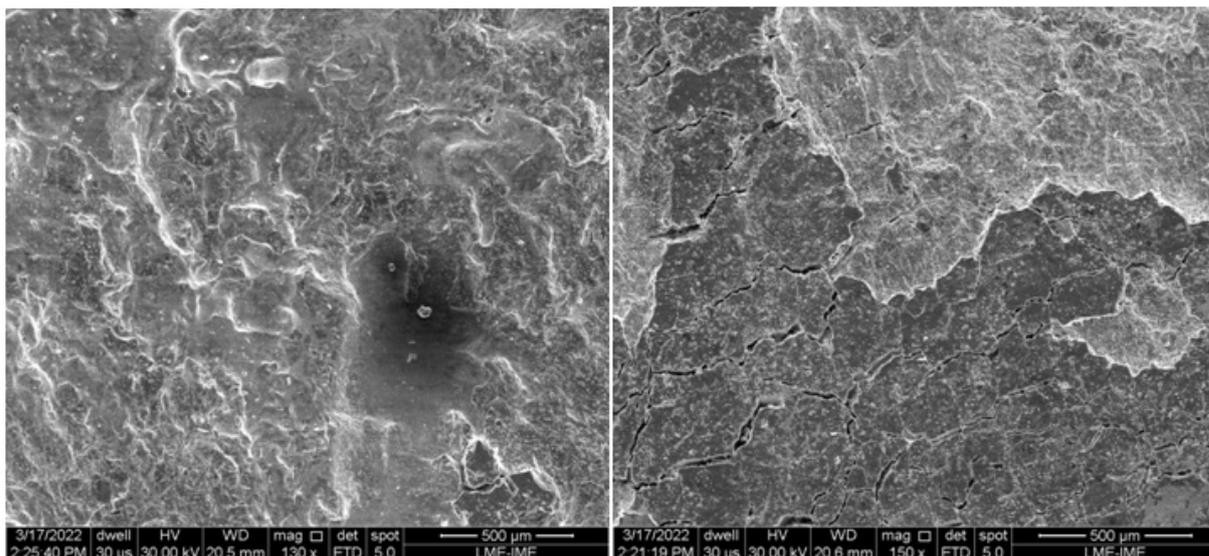
Figura 62 – Superfície de fratura do fragmento de aço maraging analisado em MEV – (a) ampliação de 130x; e (b) de 150x.

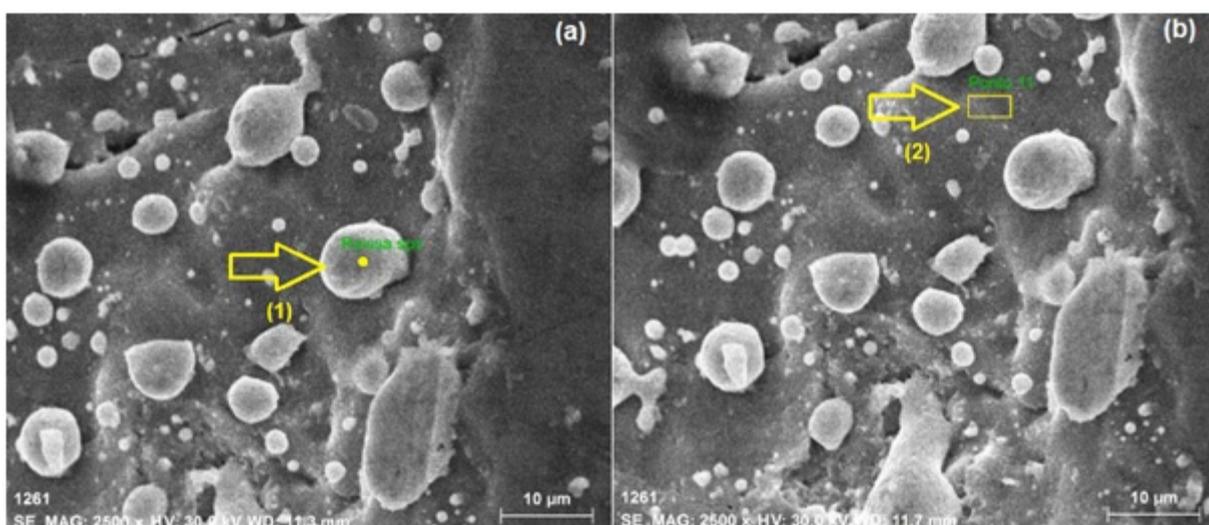
Figura 63 – Micrografias de MEV da superfície do fragmento, indicando as regiões analisadas por EDS.

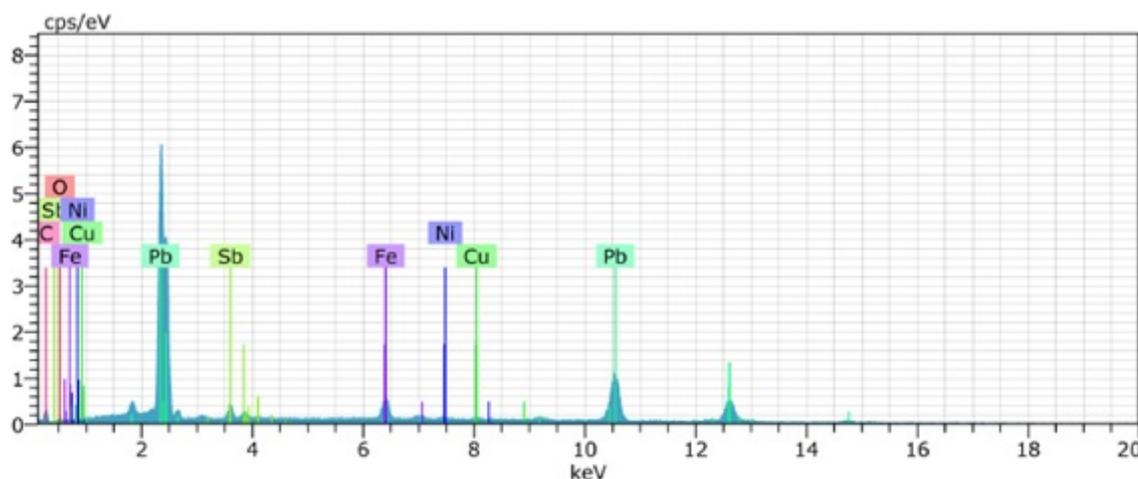
Figura 64 – Espectro da região esférica de cor clara (Figura 63a – Ponto 1) analisada por EDS.

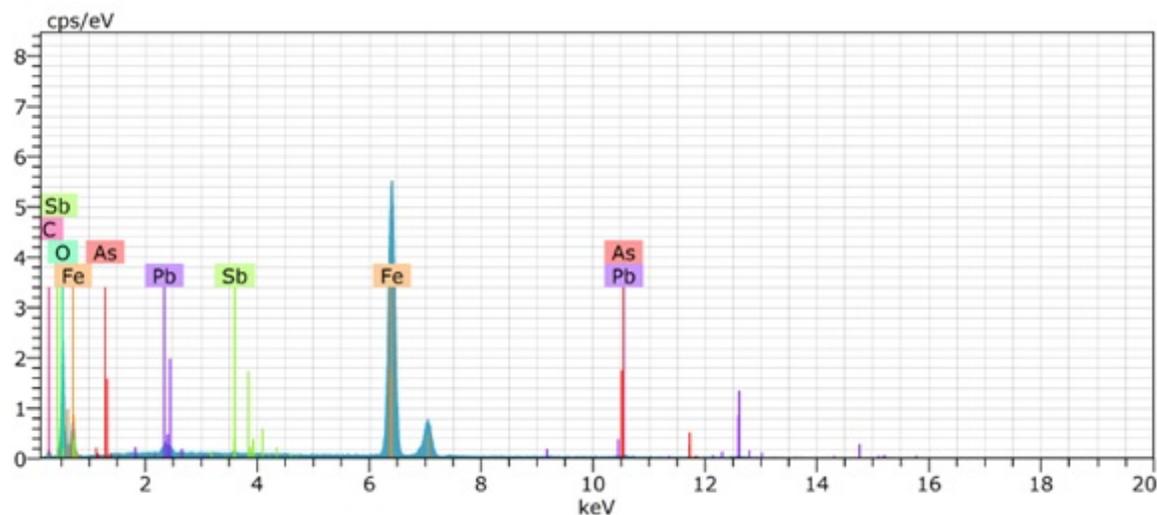
Figura 65 – Espectro e composição química da região escura (Figura 63b – Ponto 2) analisada por EDS.

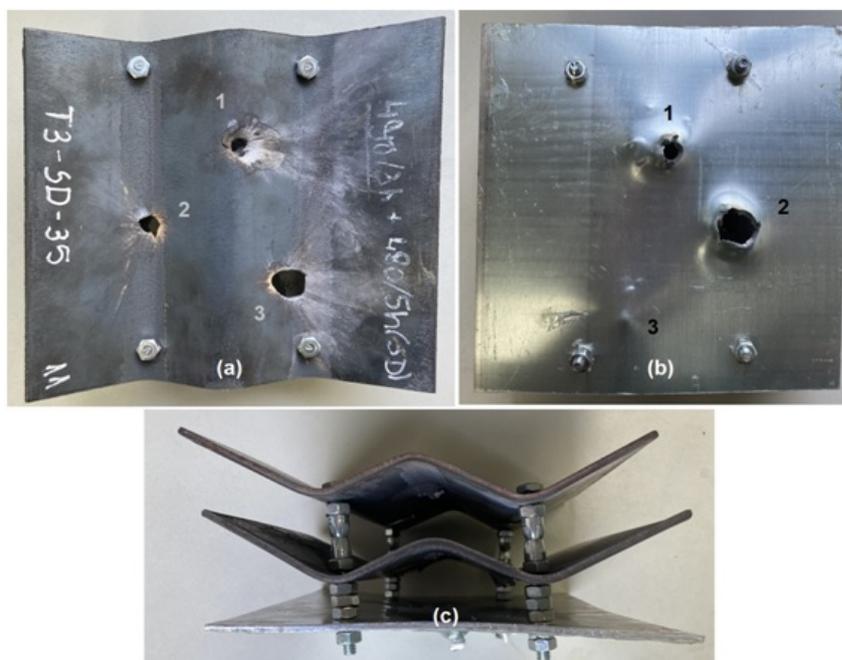
Figura 66 – Amostra T3-SD-35 e sequência dos impactos, vistas (a) frontal; (b) posterior e (c) lateral.

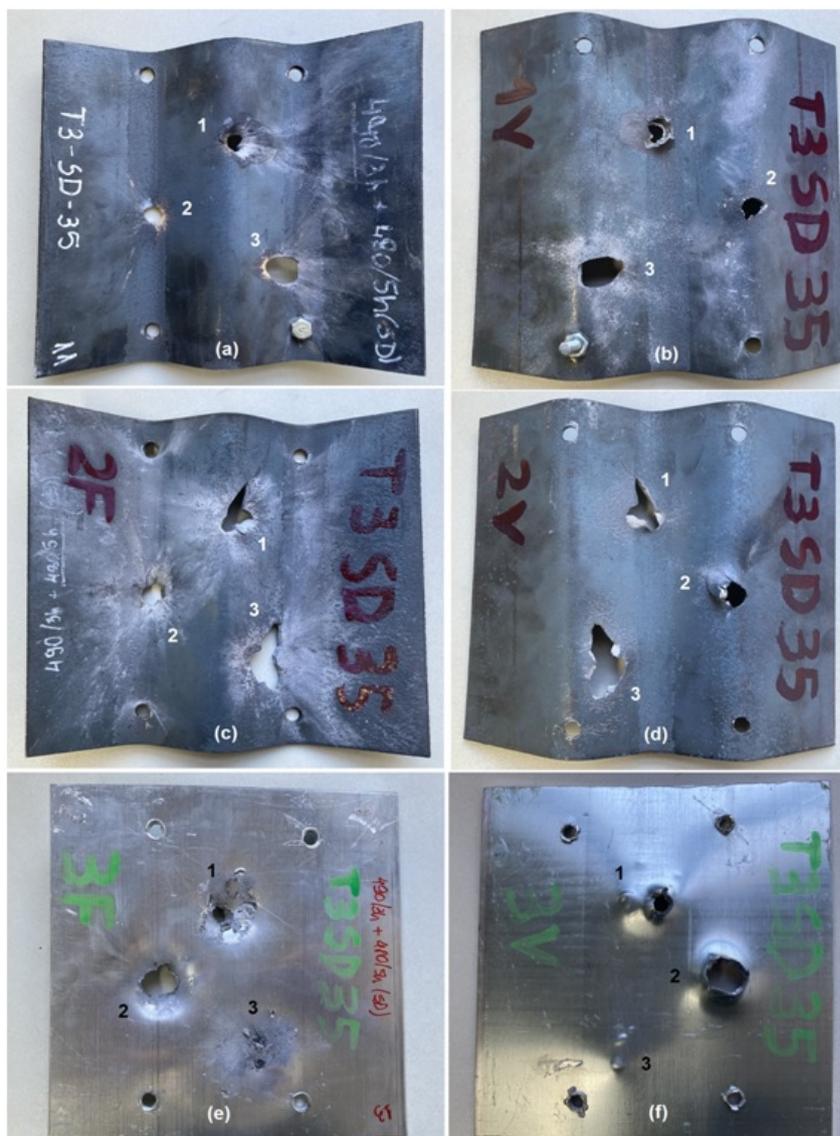
Figura 67 – Amostra T3-SD-35: Faces frontal (a) e distal (b) da 1ª camada; frontal (c) e distal (d) da 2ª camada; e frontal (e) e (f) distal da placa testemunho

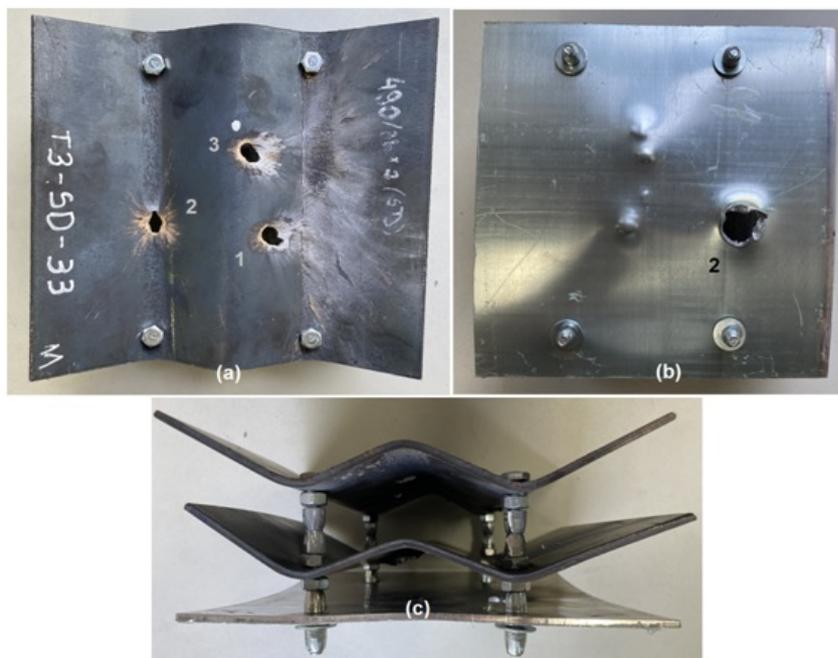
Figura 68 – Amostra T3-SD-33 e sequência dos impactos, vistas (a) frontal; (b) posterior e (c) lateral.

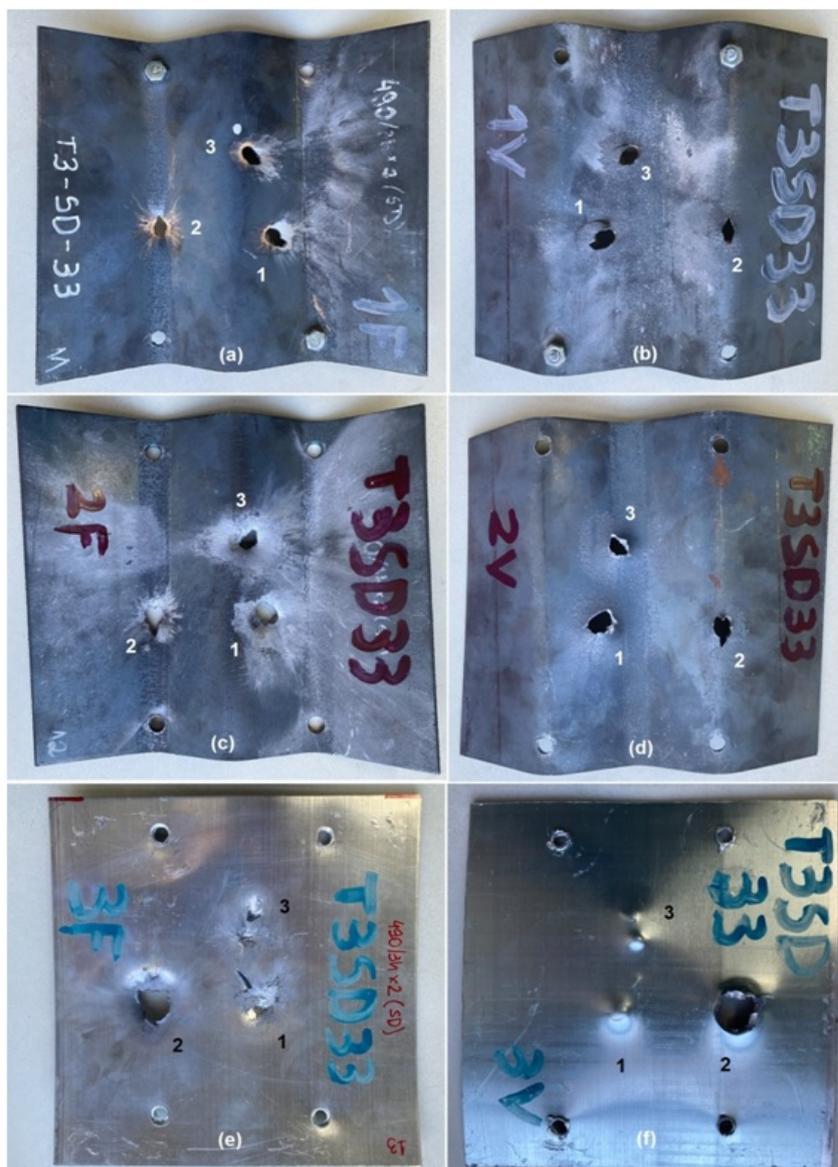
Figura 69 – Amostra T3-SD-33: Faces frontal (a) e distal (b) da 1ª camada; frontal (c) e distal (d) da 2ª camada; e frontal (e) e distal (f) da placa testemunho

c) Ressalta-se que na amostra T3-SD-33, mesmo com ambas as camadas com dureza inferior, a geometria poliondular da amostra T3-SD-33 impediu a perfuração completa em dois dos três tiros realizados, perfurando somente o impacto na região côncava e corroborando a eficiência dessa geometria para a aplicação balística. Ao analisar também a amostra T3-CD-33, conforme mostrado na Figura 4.26, nota-se claramente o papel que essa geometria tem no percurso do projétil: no terceiro impacto realizado, o projétil incidiu de maneira aproximadamente perpendicular na região inclinada da primeira camada, mas incidiu de maneira praticamente paralela na região convexa da segunda, de modo que não perfurou a terceira camada da amostra. Esse comportamento de variação da incidência do projétil se deve, provavelmente, às características da geometria poliondular e do espaçamento do corpo-de-prova;

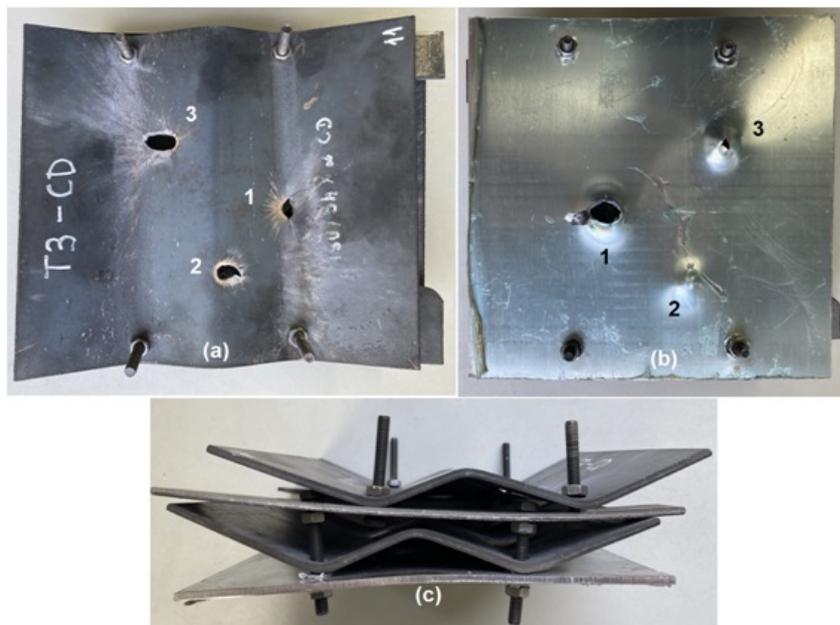
Figura 70 – Amostra T3-CD e sequência dos impactos, vistas (a) frontal; (b) posterior e (c) lateral.

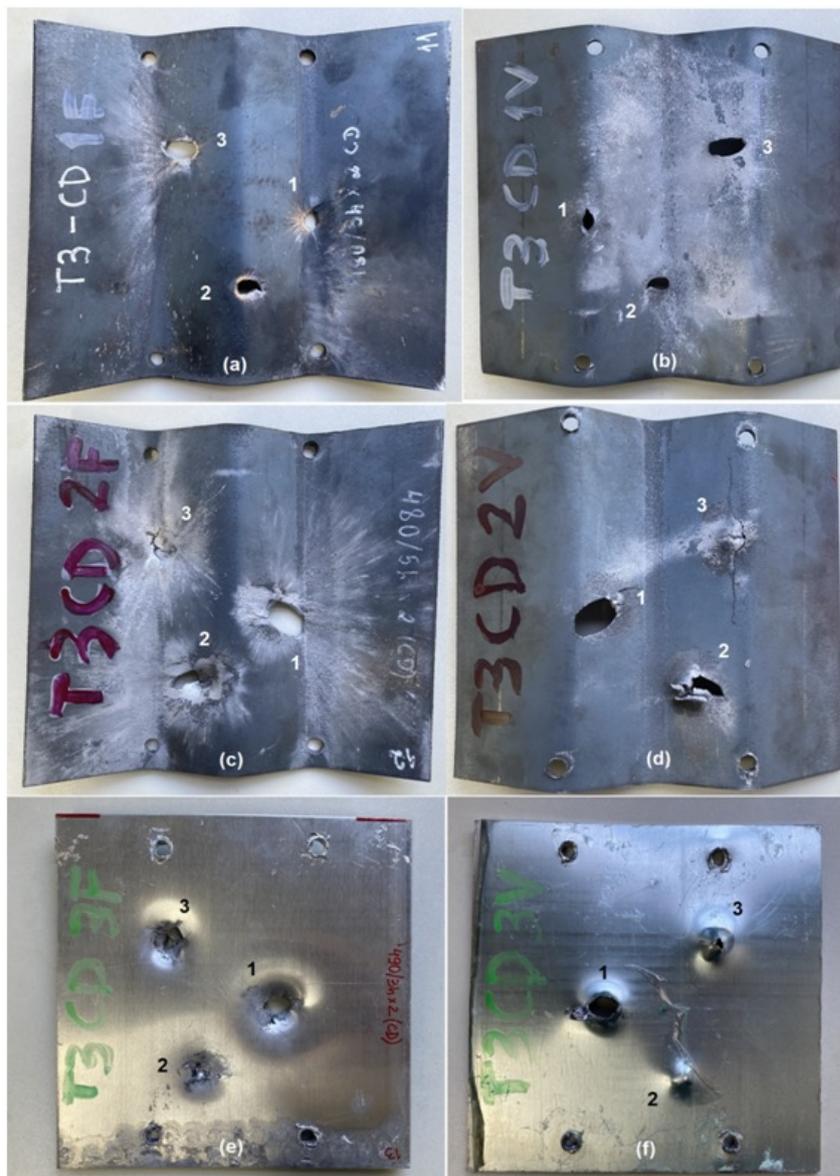
Figura 71 – Amostra T3-CD: Faces frontal (a) e distal (b) da 1<sup>a</sup> camada; frontal (c) e distal (d) da 2<sup>a</sup> camada; e frontal (e) e (f) distal da placa testemunho

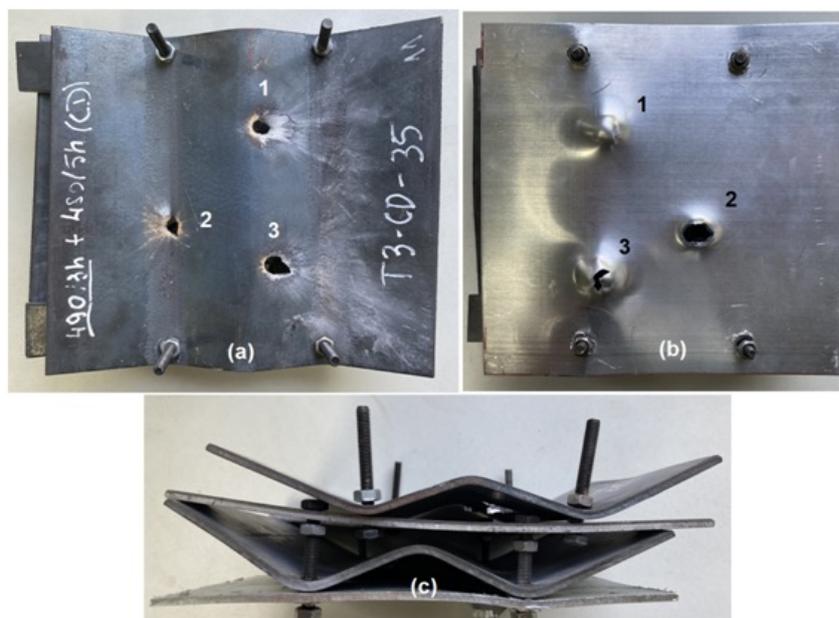
Figura 72 – Amostra T3-CD-35 e sequência dos impactos, vistas (a) frontal; (b) posterior e (c) lateral.

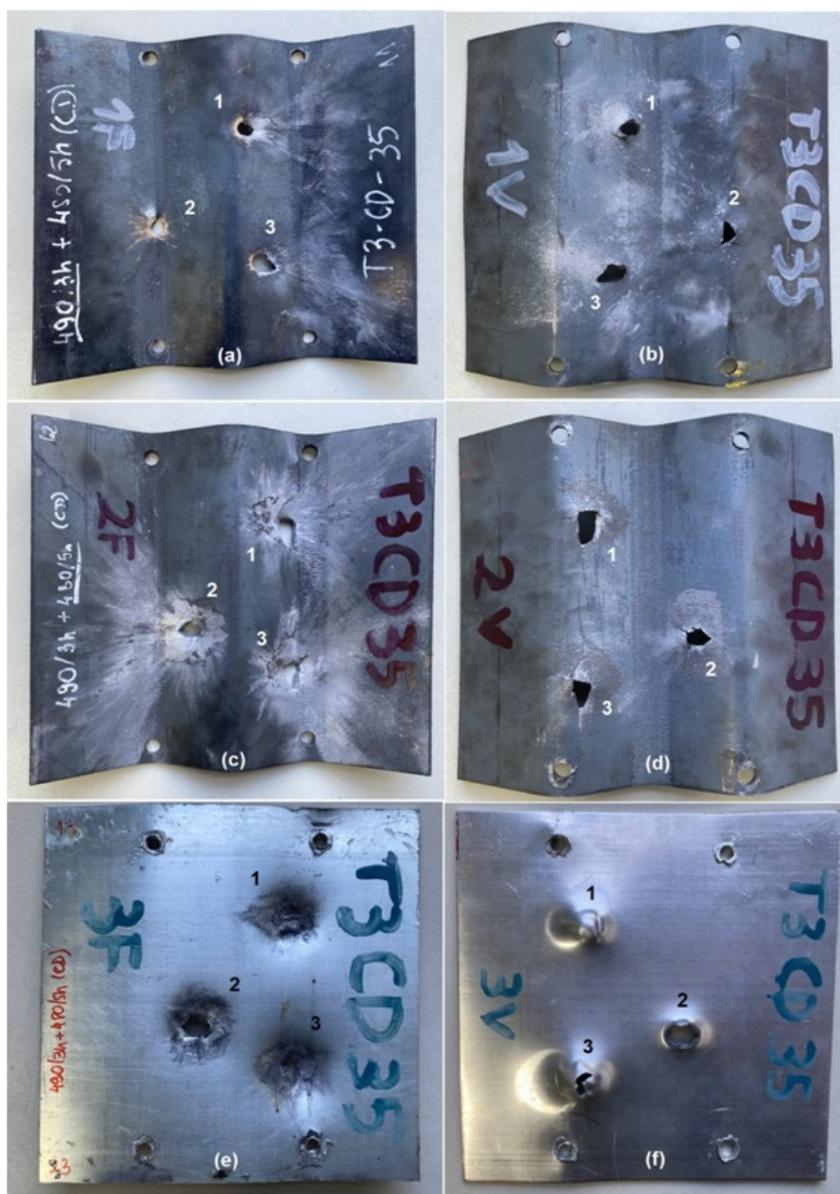
Figura 73 – Amostra T3-CD-35: Faces frontal (a) e distal (b) da 1ª camada; frontal (c) e distal (d) da 2ª camada; e frontal (e) e (f) distal da placa testemunho

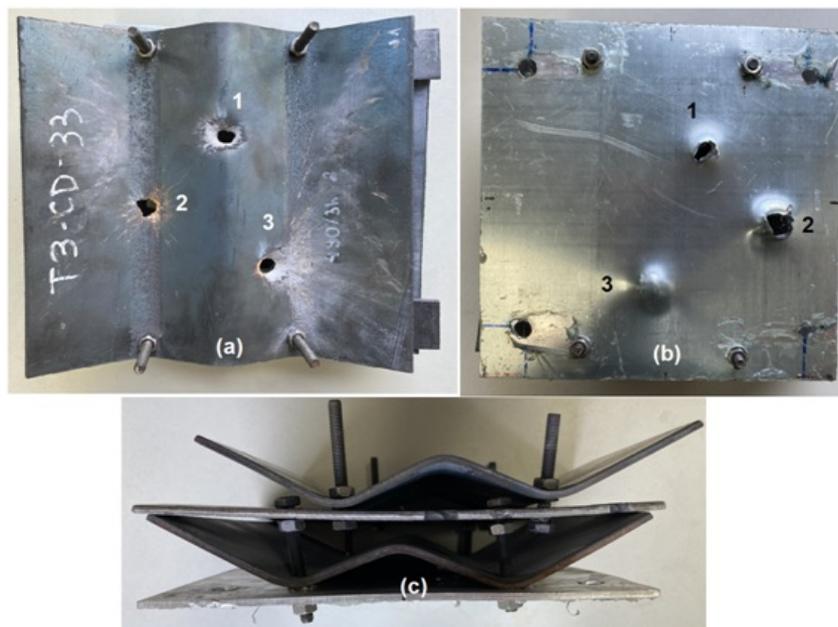
Figura 74 – Amostra T3-CD-35 e seqüência dos impactos, vistas (a) frontal; (b) posterior e (c) lateral.

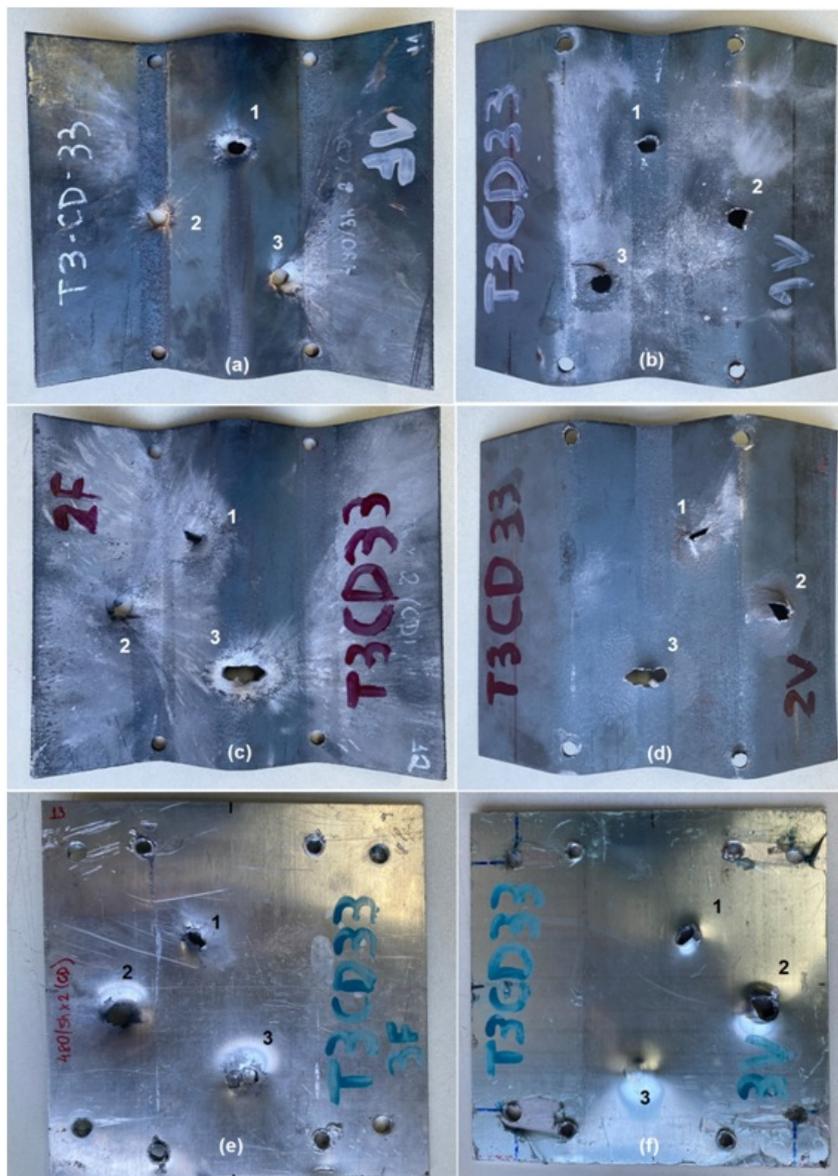
Figura 75 – Amostra T3-CD-33: Faces frontal (a) e distal (b) da 1ª camada; frontal (c) e distal (d) da 2ª camada; e frontal (e) e (f) distal da placa testemunho

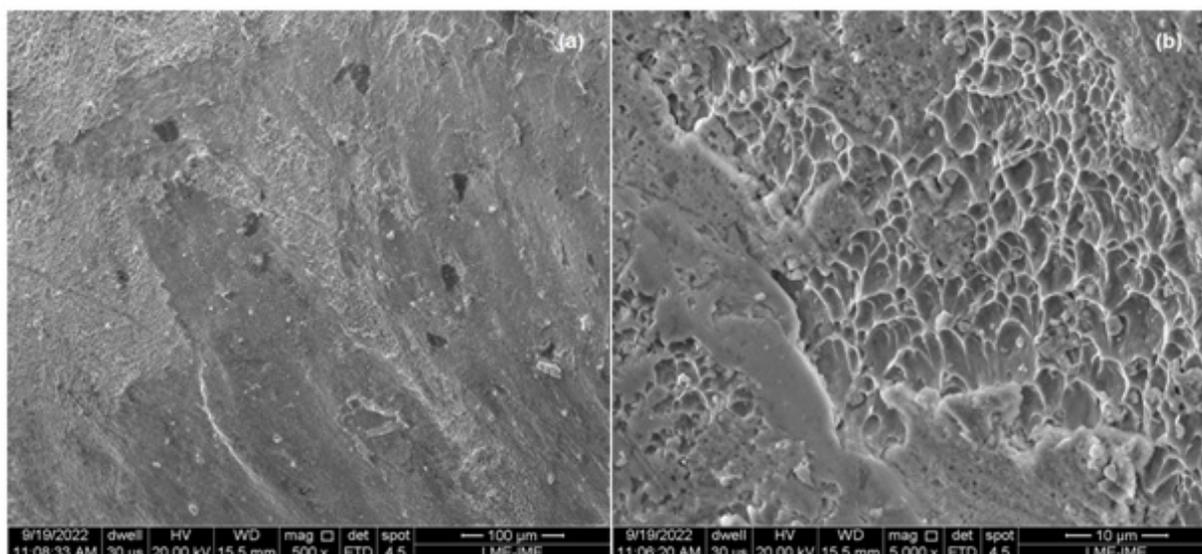
Figura 76 – Micrografia da região de impacto da amostra T4-1F com aumento de (a) 500x; e (b) 5000x.

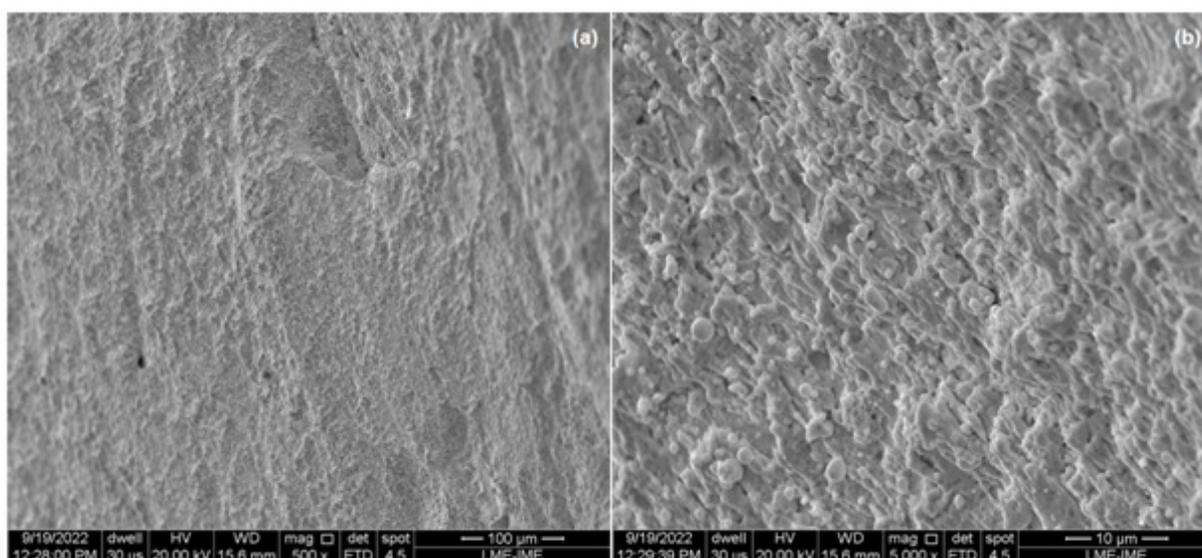
Figura 77 – Micrografia da região de impacto da amostra T4-2F com aumento de (a) 500x; e (b) 5000x.

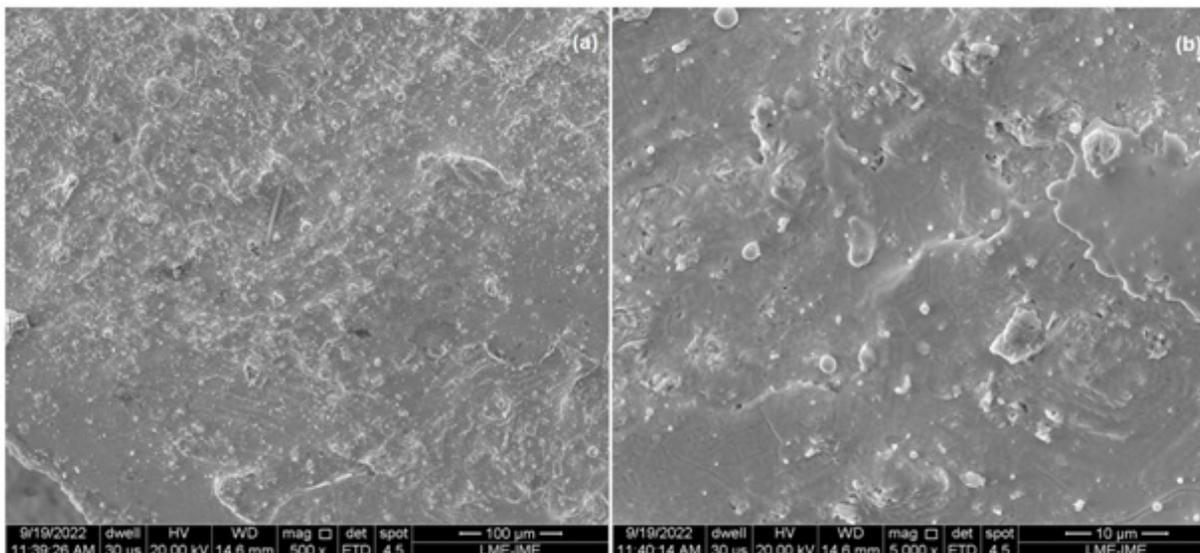
Figura 78 – Micrografia da região de impacto da amostra T3-CD-35-2F com aumento de (a) 500x; e (b) 5000x.

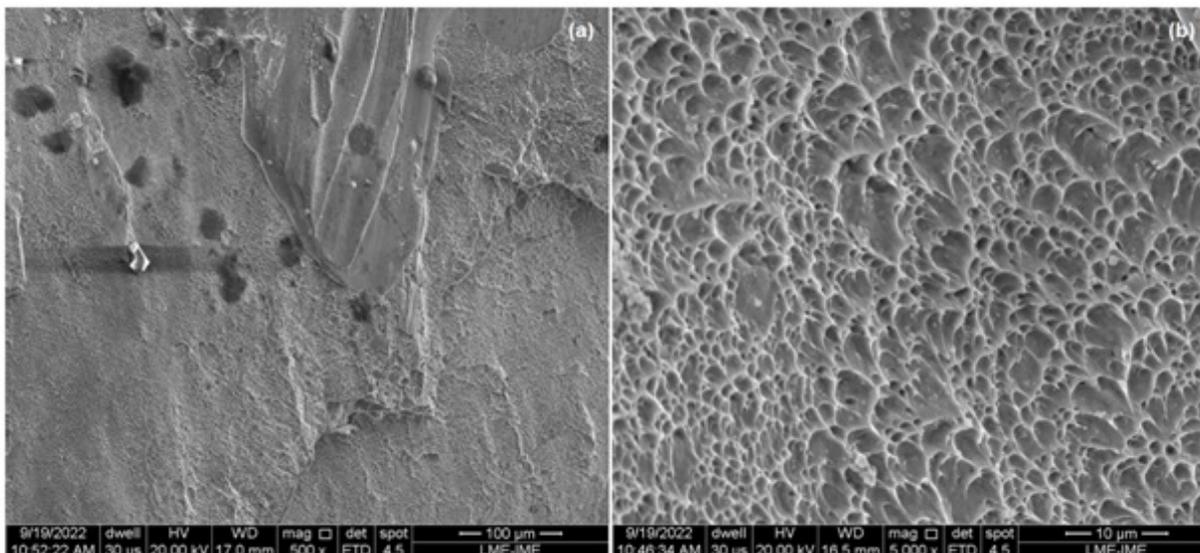
Figura 79 – Micrografia da região de impacto da amostra T3-CD-33-1F com aumento de (a) 500x; e (b) 5000x.

Em comparação com as micrografias apresentadas na Figura 79, relativas à amostra ensaiada T3-CD-33, que representa o envelhecimento de 480 °C por 3 h do segundo ensaio balístico, nota-se que há diferença nos aspectos de fratura apresentados. Na Figura 79 observa-se uma predominância de fratura dúctil, o que corrobora que o tratamento térmico realizado não foi adequado.

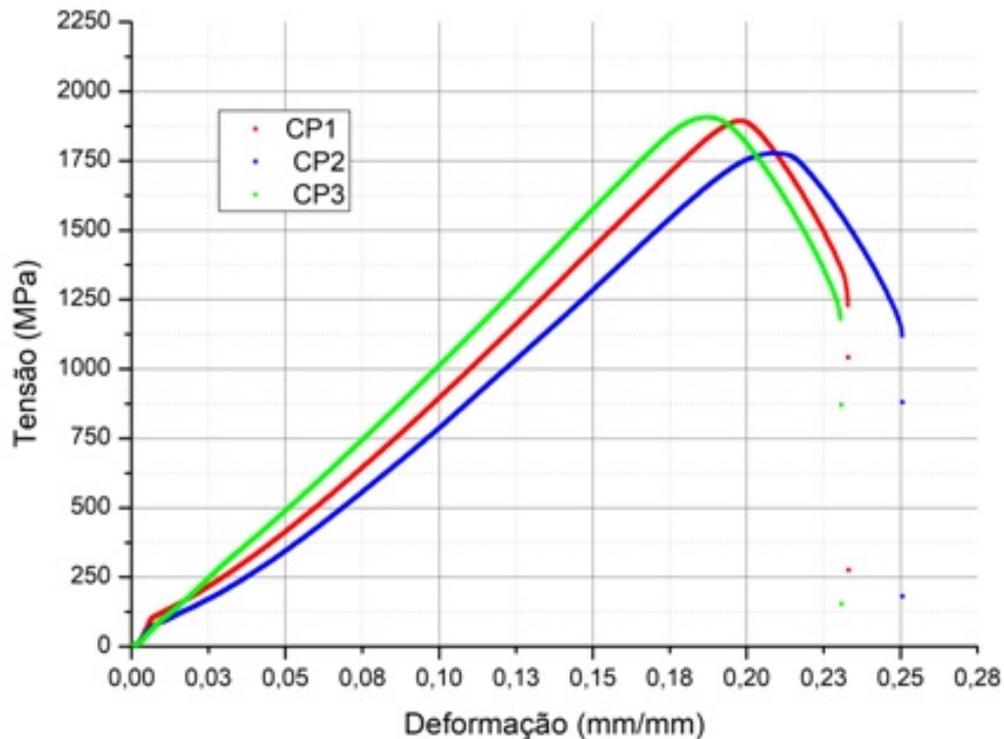
Figura 80 – Gráficos tensão-deformação dos corpos de prova com envelhecimento a 480 °C por 5 h.
