**ESTUDO DOS EFEITOS DE TRATAMENTOS TÉRMICOS E  
CONFIGURAÇÕES DE PLACAS POLIONDULARES DE AÇO MARAGING 250  
PARA PROTEÇÃO BALÍSTICA**

**RIO DE JANEIRO  
2023**

Dissertação apresentada ao Programa de Pós-graduação em  
Ciência dos Materiais do Instituto Militar de Engenharia,  
como requisito parcial para a obtenção do título de Mestre  
em Ciências em Ciência dos Materiais.

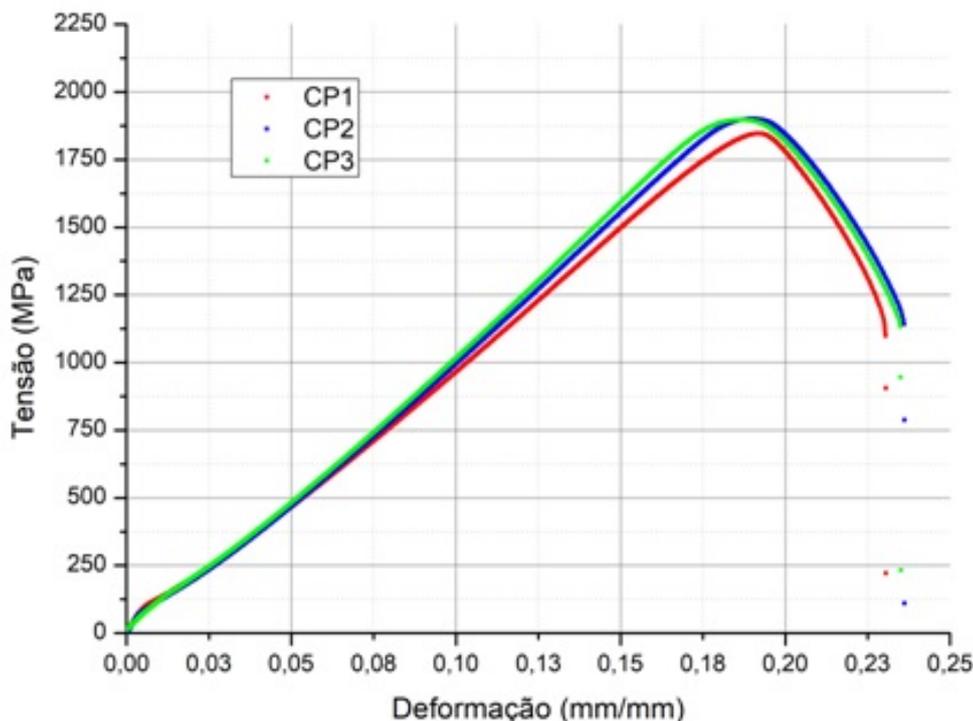
Figura 81 – Gráficos tensão-deformação dos corpos de prova com envelhecimento a 480 °C por 3 h.

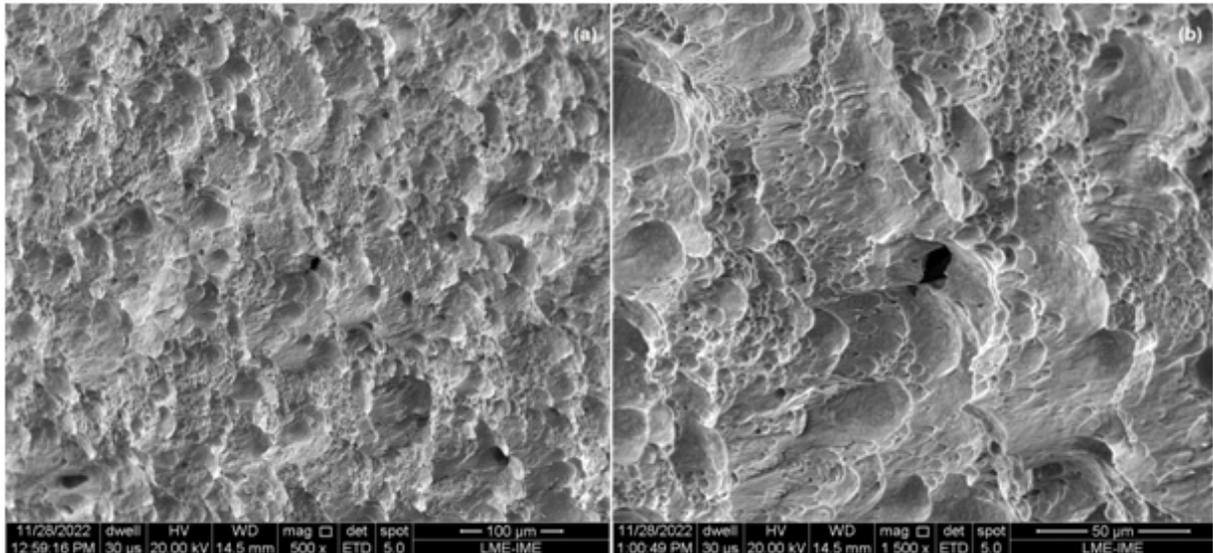
Figura 82 – Micrografia da superfície de fratura de amostra de aço maraging solubilizado, com aumento de (a) 500x; e (b) 1500x.

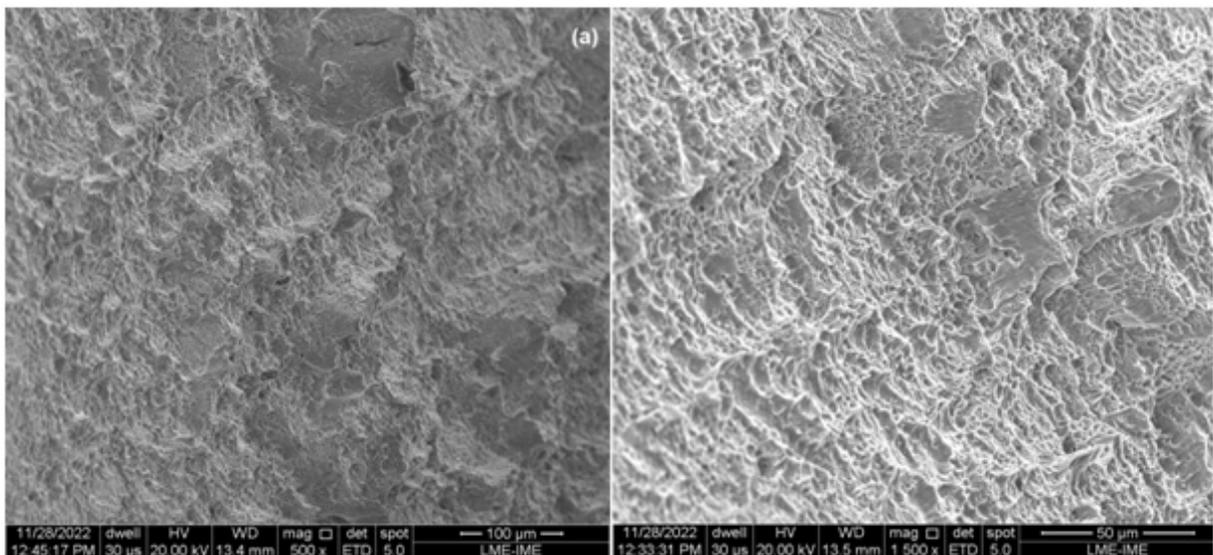
Figura 83 – Micrografia da superfície de fratura de amostra de aço maraging envelhecido a 480 °C por 5 h, com aumento de (a) 500x; e (b) 1500x.

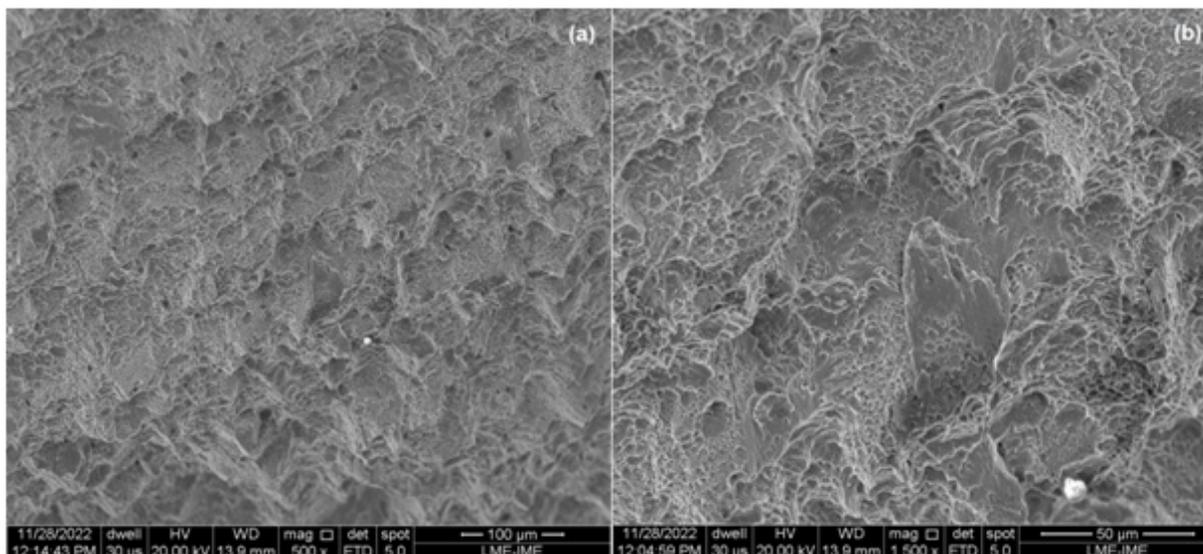
Figura 84 – Micrografia da superfície de fratura de amostra de aço maraging envelhecido a 480 °C por 3 h, com aumento de (a) 500x; e (b) 1500x.

Em comparação com as micrografias apresentadas na Figura 79, relativas à amostra ensaiada T3-CD-33, que representa o envelhecimento de 480 °C por 3 h do segundo ensaio balístico, nota-se que há diferença nos aspectos de fratura apresentados. Na Figura 79 observa-se uma predominância de fratura dúctil, o que corrobora que o tratamento térmico realizado não foi adequado.

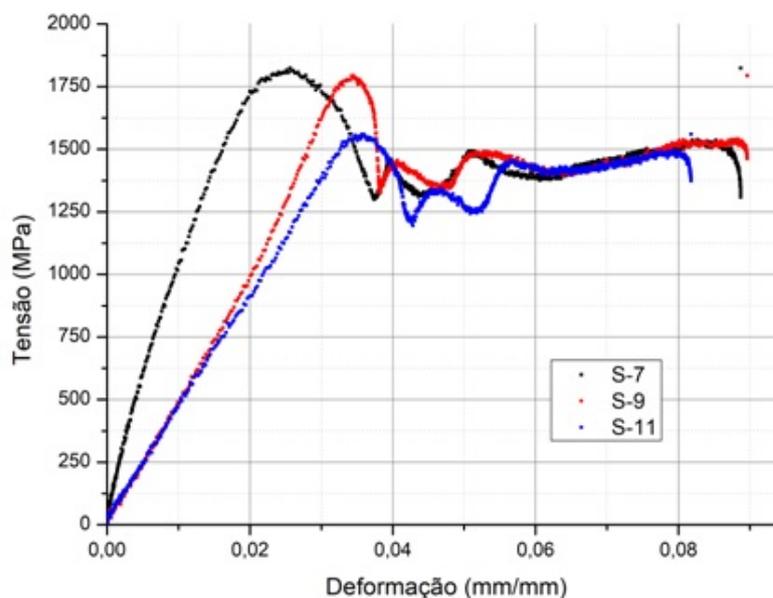
Figura 85 – Gráficos tensão-deformação do ensaio dinâmico nas amostras solubilizadas.

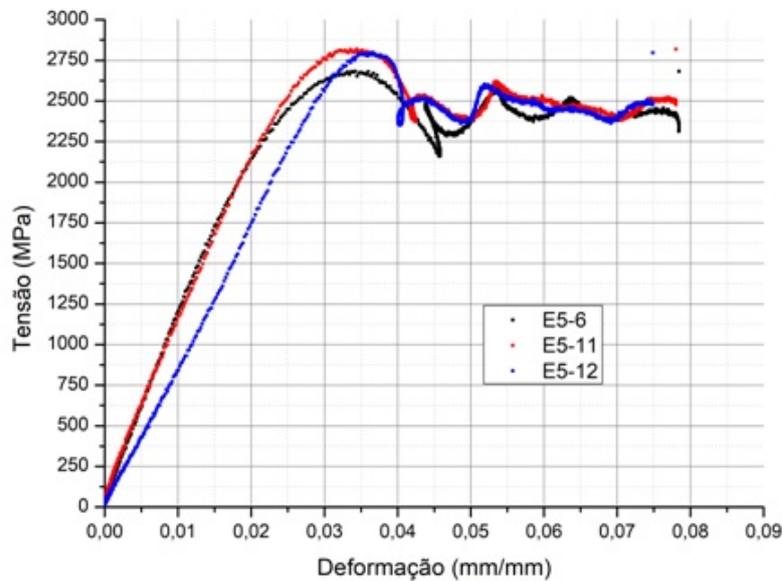
Figura 87 – Gráficos tensão-deformação do ensaio dinâmico nas amostras envelhecidas a 480 °C por 5 h.
