“A técnica do Concreto Armado e Emílio Baumgart”
Artigo do Prof. Eng. Arthur Eugenio Jermann - 1944

Prof. Eduardo C. S.
Thomaz
Notas de aula

PONTE FERROVIÁRIA SOBRE O RIO PARANAÍBA

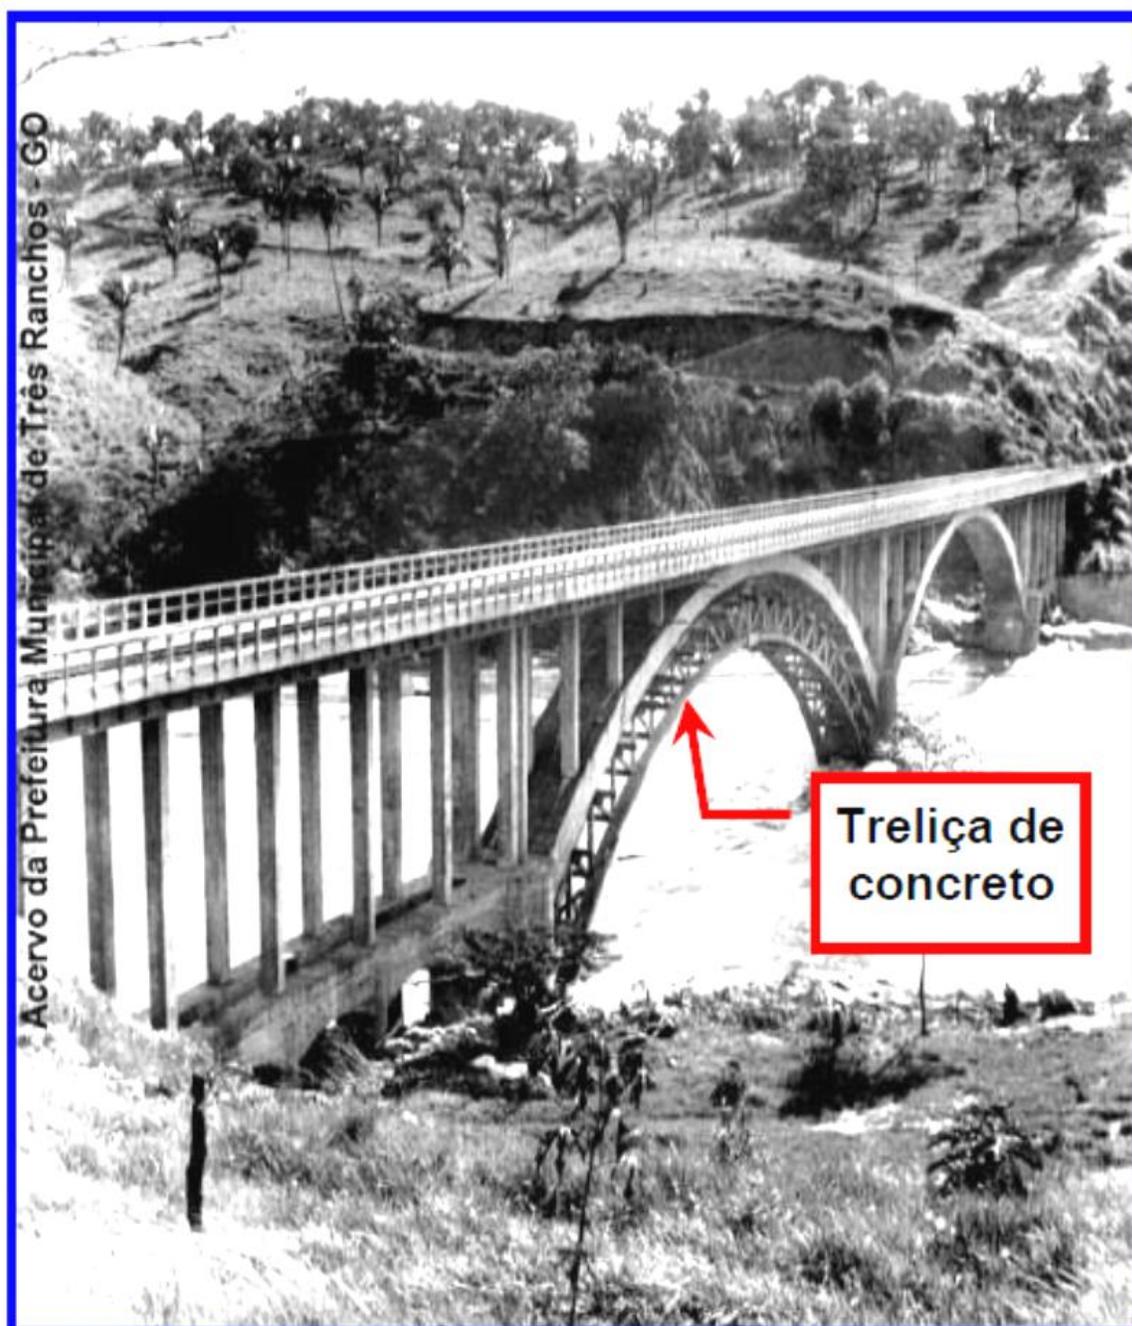
Foto feita da Margem *Douradoquara / MG*
(Patrocínio)

Trecho entre Três Ranchos / GO e Douradoquara / MG
Construída em 1942 – Rede Mineira de Viação

Atualmente submersa nas águas da barragem de Emborcação, no rio Paranaíba.

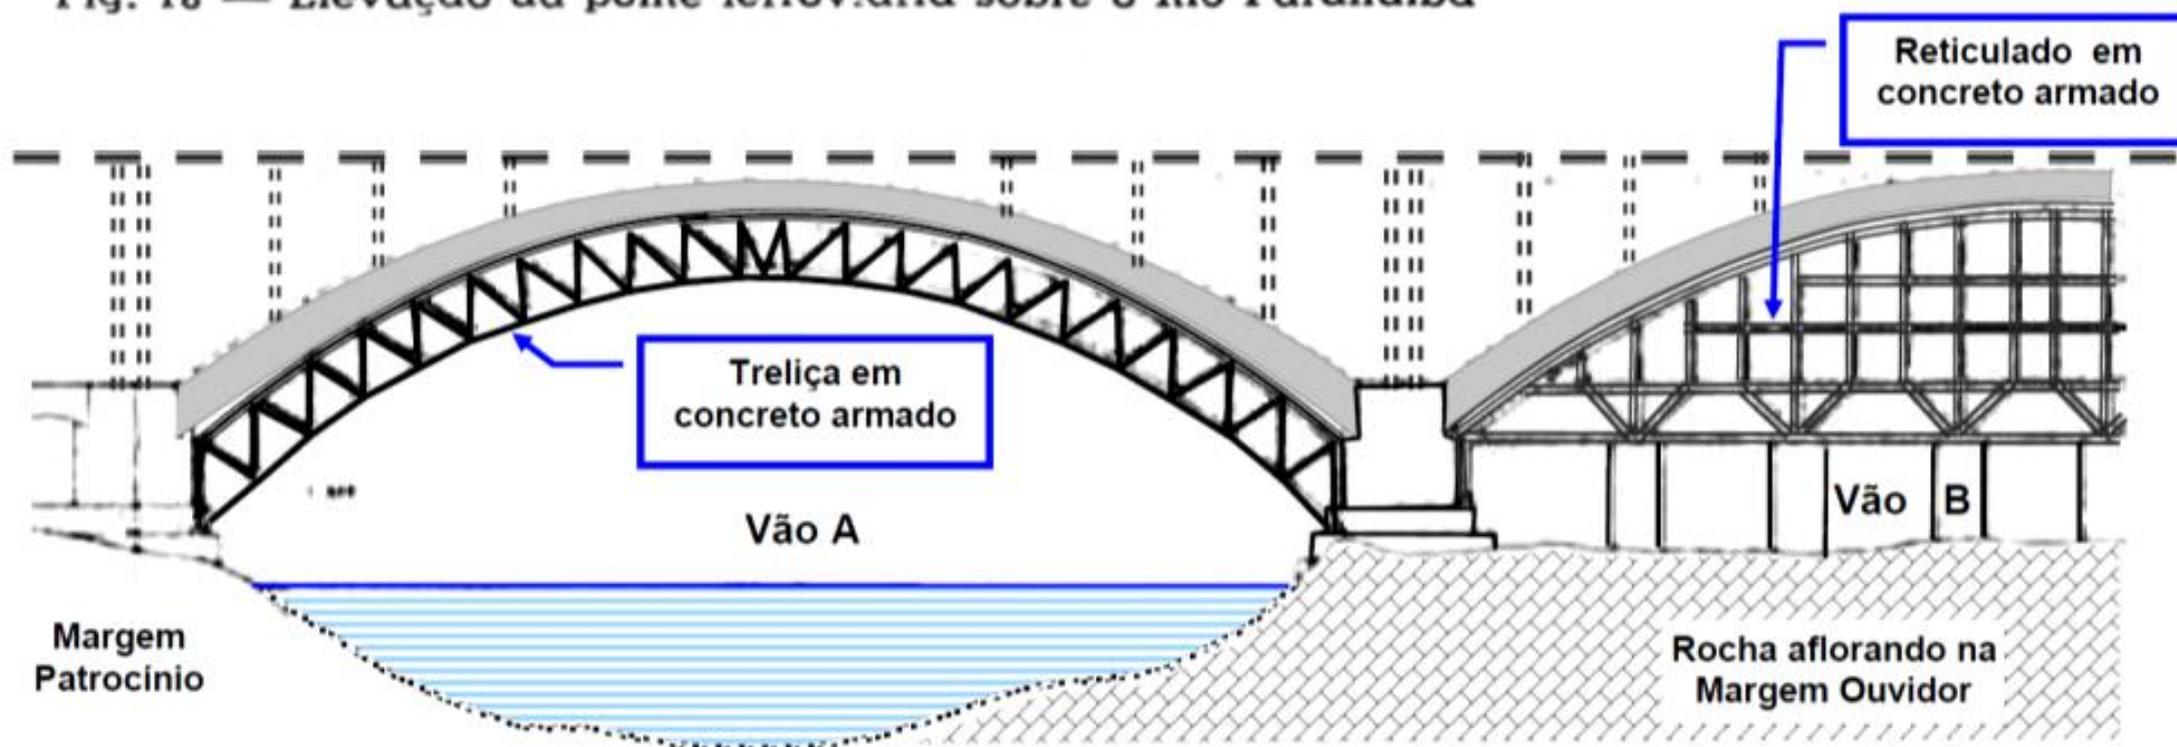
Fig. 10 — Os escoramentos de concreto armado dos arcos estruturais da Ponte Paranaíba.

- Estrutura similar fora usada na ponte sobre o rio Piabanha em Areal / RJ, em 1913, com junta no tabuleiro em cada prumada dos apoios dos arcos, o que exige aí dois pilares juntos.

Para a execução da ponte Paranaíba, foi idealizado um tipo de escoramento, que era o orgulho de seu projetista, pois tratava-se de uma experiência que fizera e que seria de imenso valor quando chegasse a ocasião de utilizá-la convenientemente. Não teve êle a ventura de realizar sua idéia. Entretanto, desejo deixar consignado aqui sua obra e o que pensava tirar dela, esperando que outrem mais feliz, possa desenvolvê-la e aplicá-la. Esta elegante ponte, constituída principalmente por dois arcos engastados, de 52,20 m de vão e 9,00 m de flexa teórica, é utilizada pela Rêde Mineira de Viação, quando atravessa o rio Paranaíba, para trafegar entre Patrocínio e Ouvidor. O arco do lado Ouvidor pôde ser escorado por tubulões repousando na rocha que aflorava. Este escoramento é de concreto armado, tendo suportado, sem maior prejuízo, o impacto de uma tora de madeira de 1,90 m de diâmetro e 16 m de comprimento; tora esta que descia o rio impulsionada por uma enchente, ainda na fase inicial da construção, quando o escoramento estava sendo preparado para receber o arco.

Para o arco do lado Patrocínio, a solução deveria ser outra, pois o rio caudaloso e veloz cavara um profundo canal no leito rochoso; êste mesmo canal é que determinou o vão e o tipo de ponte usados.

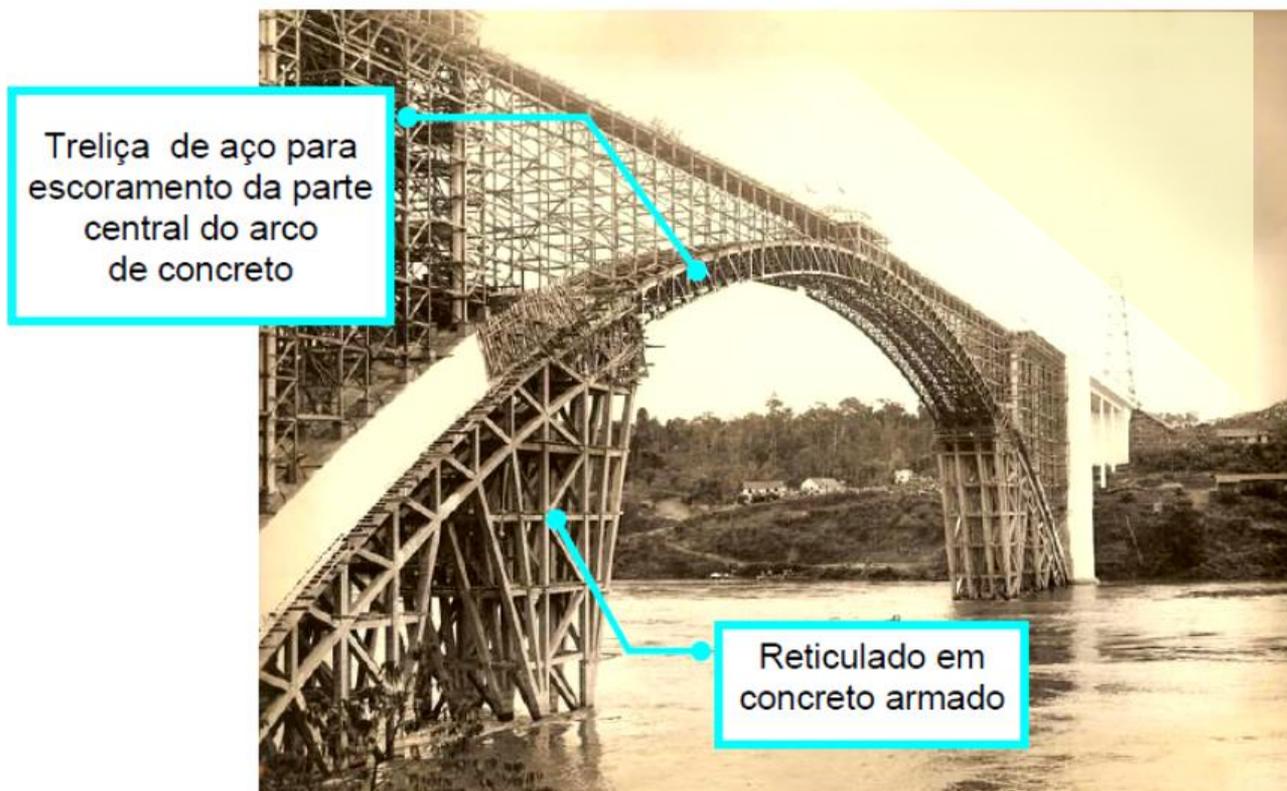
Comentário de Eduardo Thomaz :

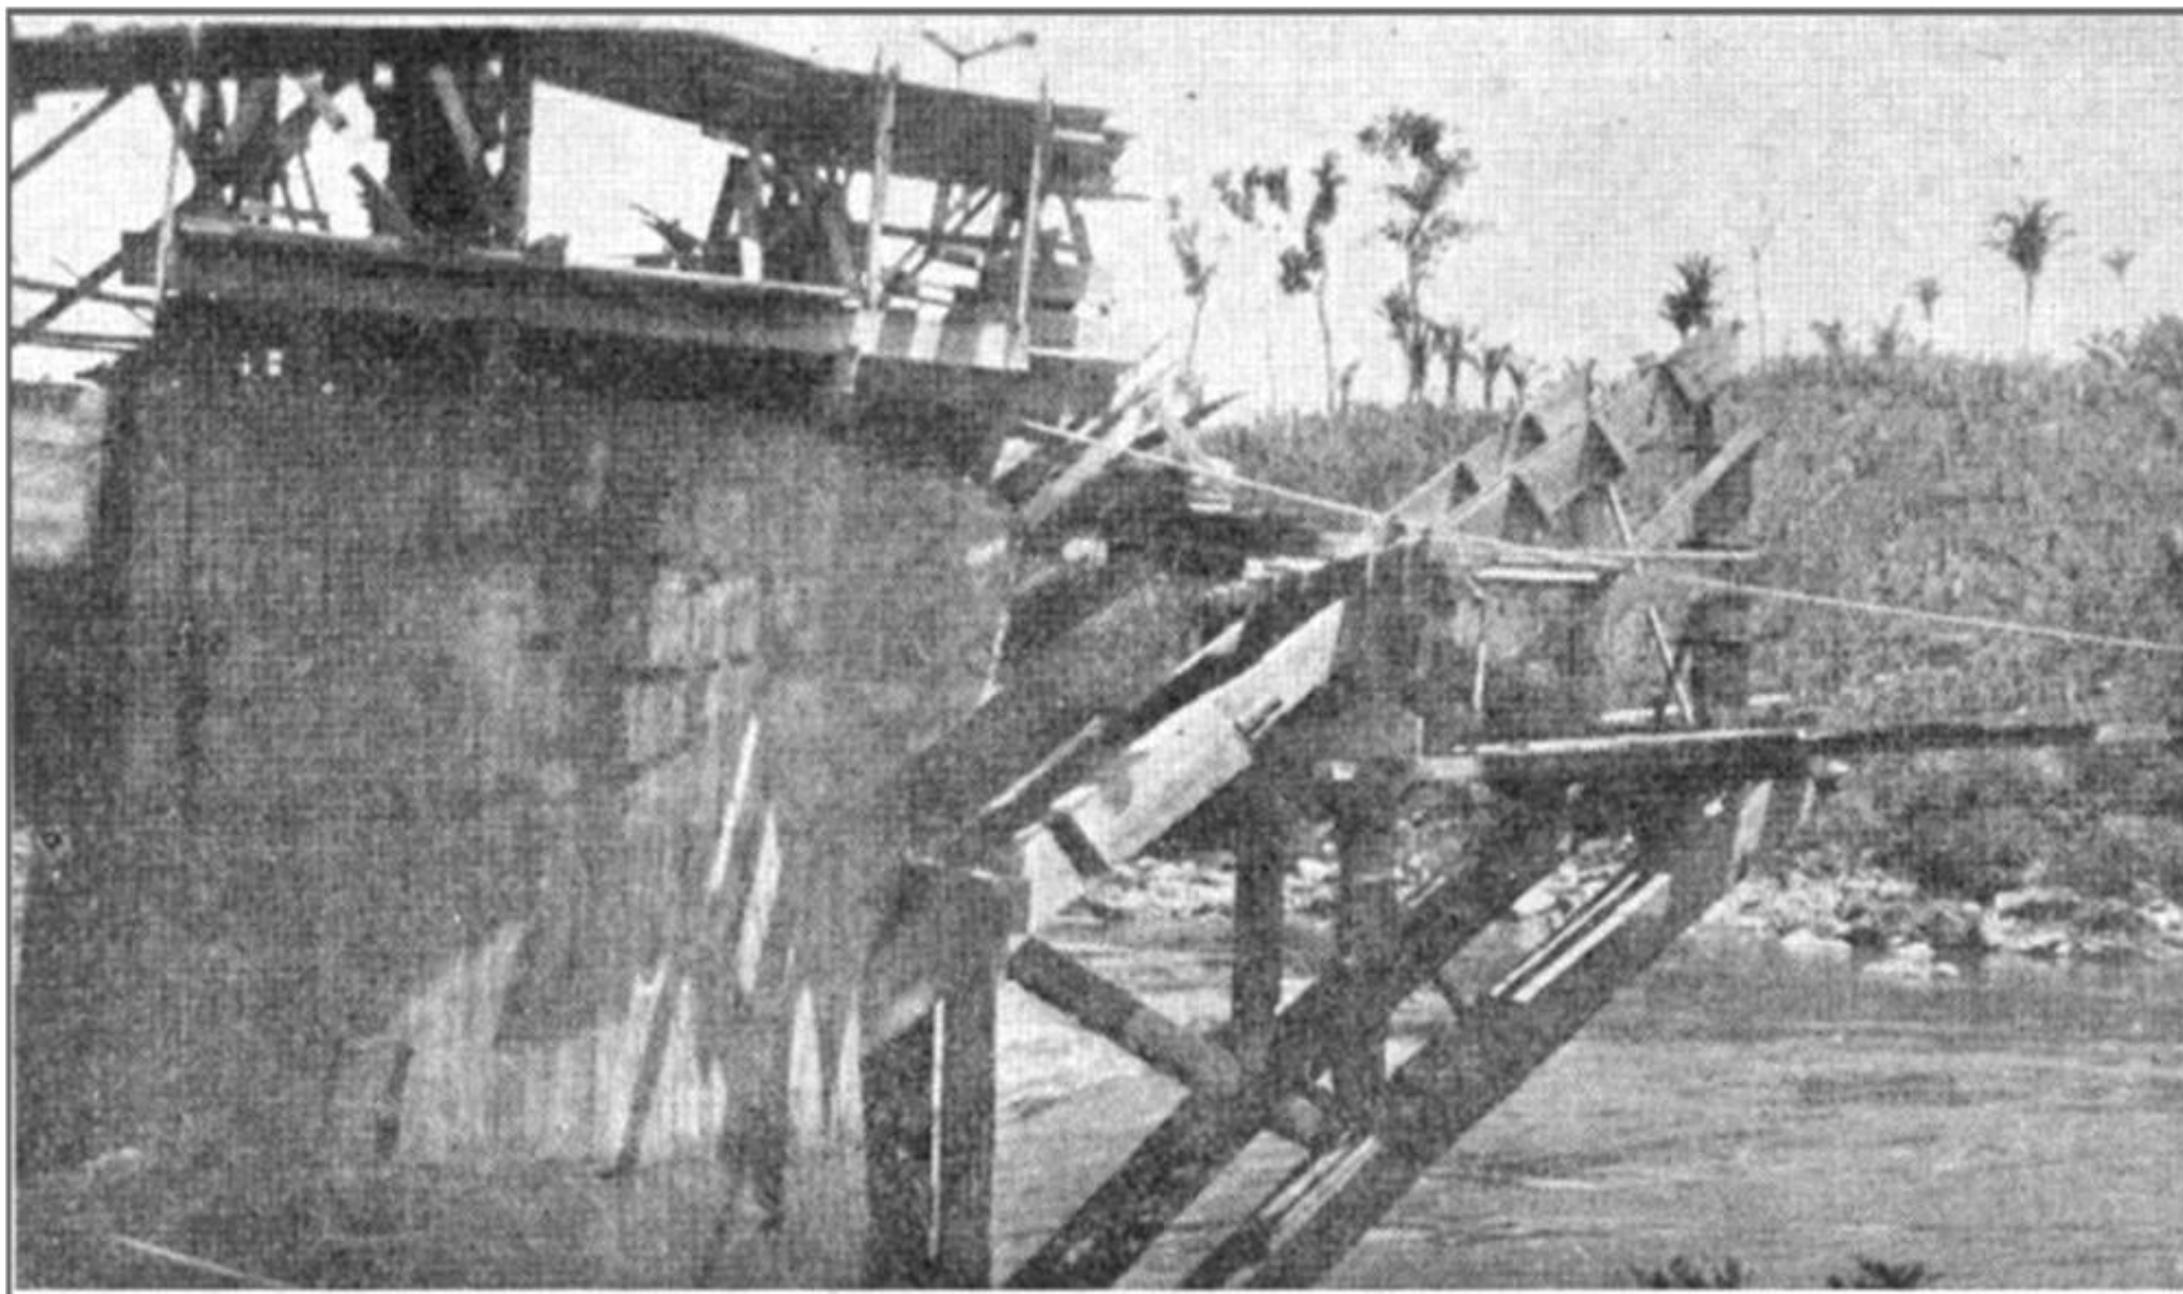
Forma de Madeira para concretagem da treliça de Concreto

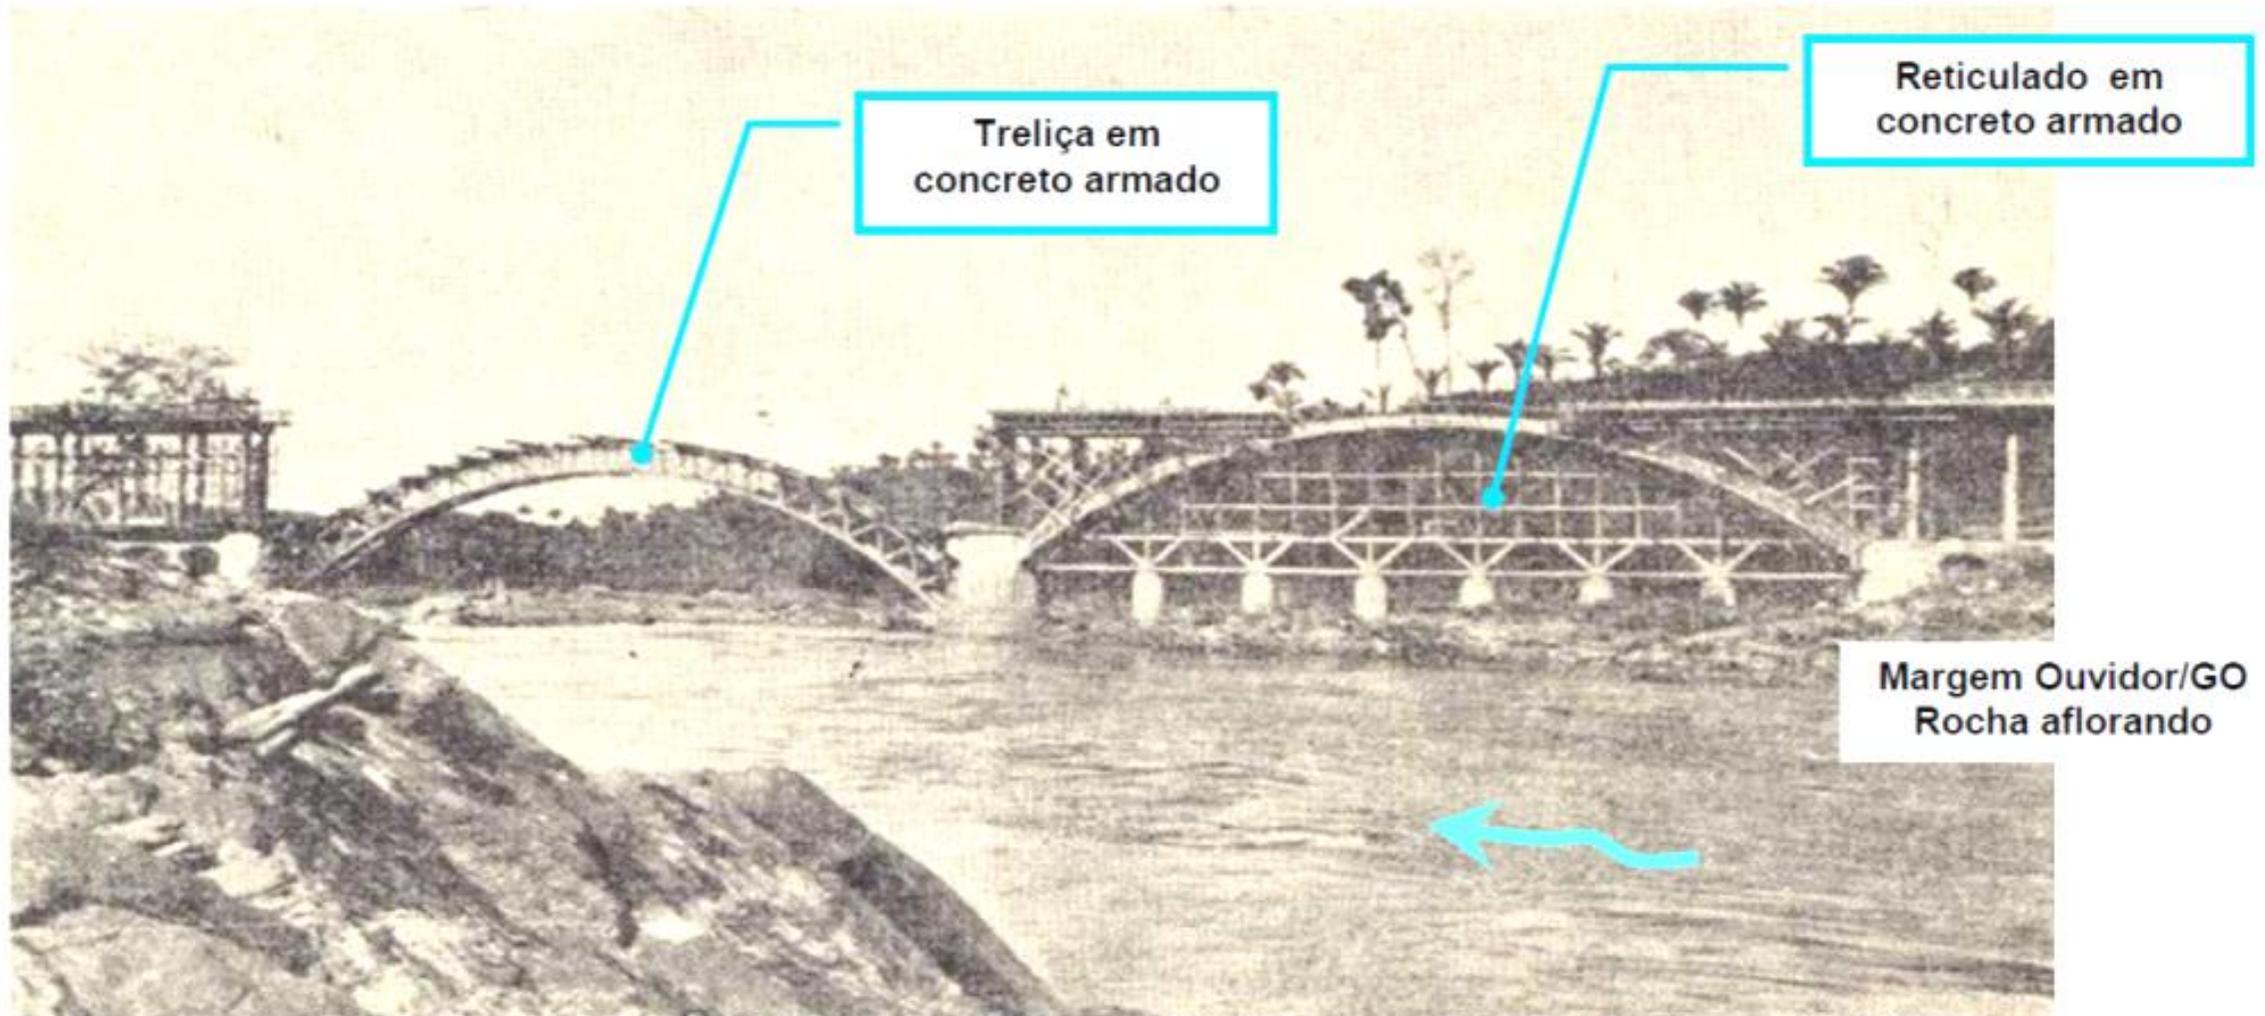
Fig. 23 — Construída a treliça e efetuados os movimentos necessários ao contrôla da deformação, será iniciada a moldagem do arco estrutural.

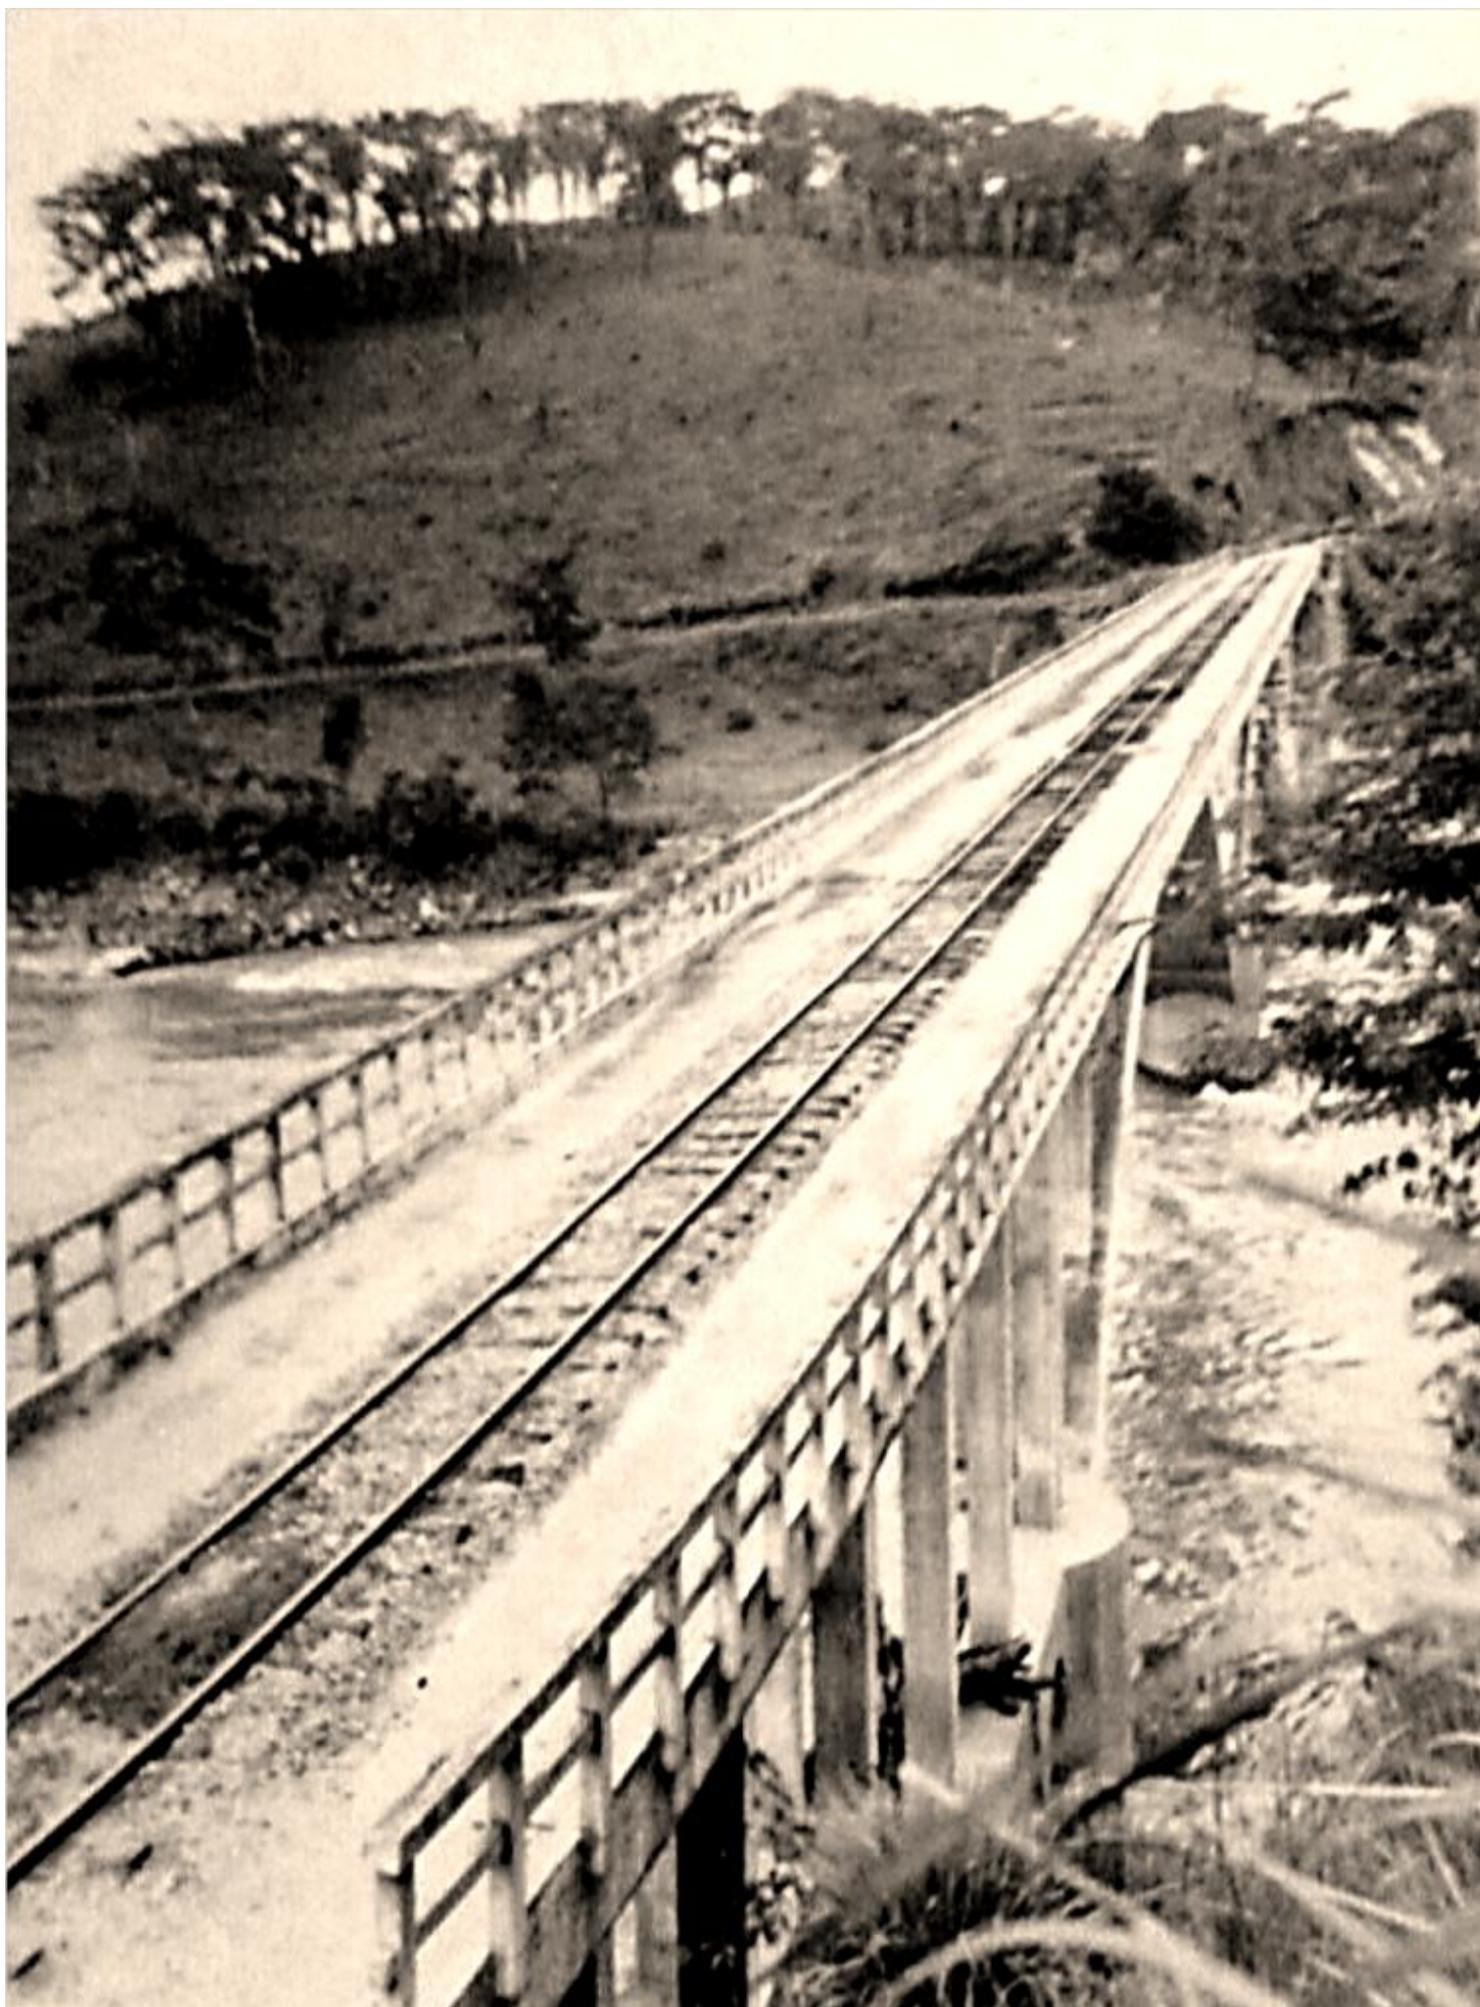
Fonte: Foto retirada por Celso Custódio em 1957 e cedida por Maria Tereza Caixeta. Acervo pessoal.

**JOSÉ LUIZ VAZ DE SOUSA : A barragem de Emborcação foi construída em 1981/1983
O Arco em Treliça de Concreto Armado não foi removido.. A foto abaixo, de 1981, comprova.
O arco em treliça e parte do arco da ponte estão enlameados pelas cheias do rio Paranaíba.**
