## Ataque de Sulfatos ao Concreto de Cimento Portland

Prof.. Eduardo C. S.  
Thomaz  
Notas de aula

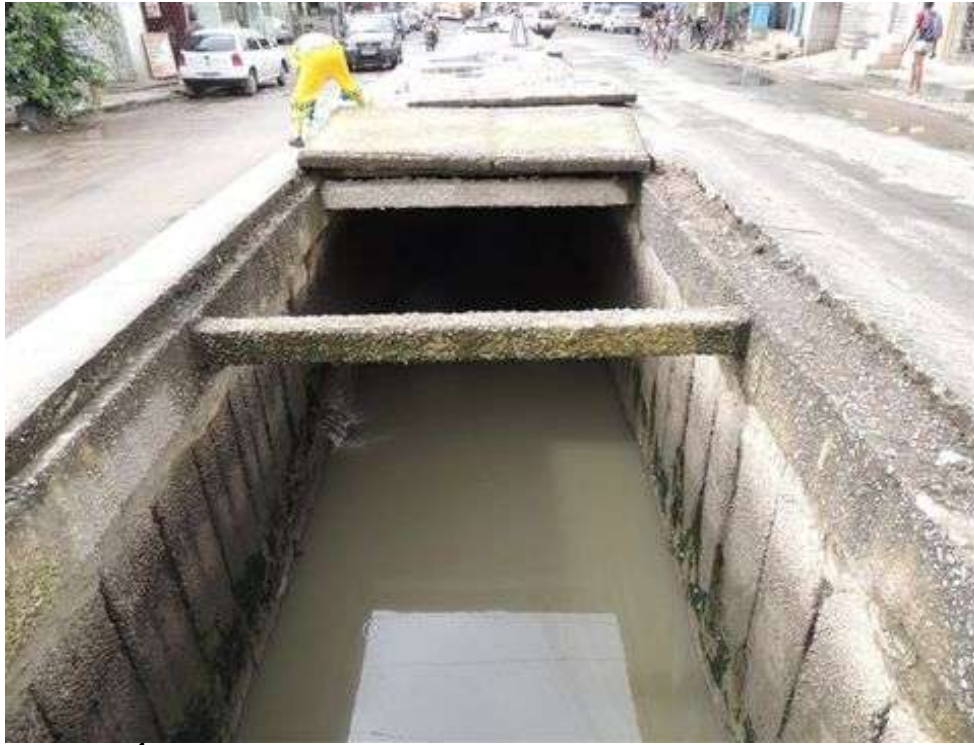
**Água do Canal certamente contendo sulfatos .**

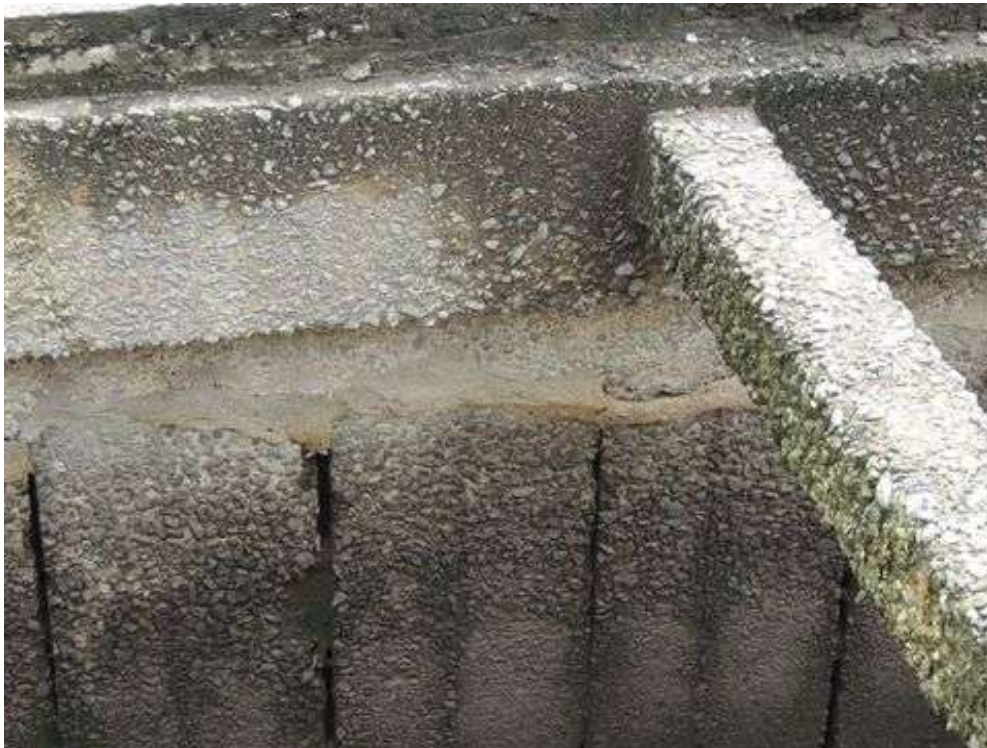
**Água do Canal certamente contendo sulfatos .**

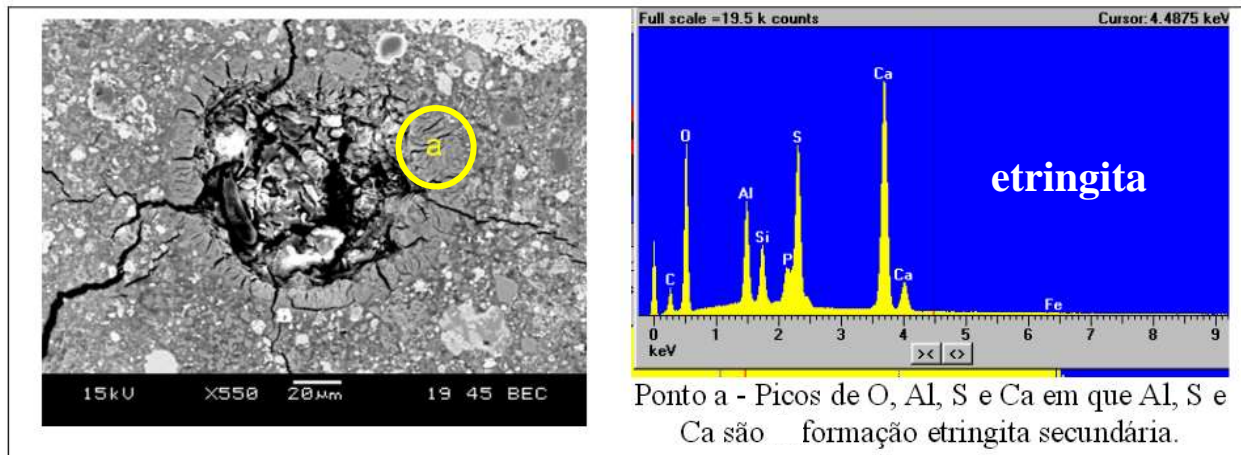
Argamassa imersa em solução com 5%  $\text{Na}_2\text{SO}_4$  a  $20^\circ\text{C}$

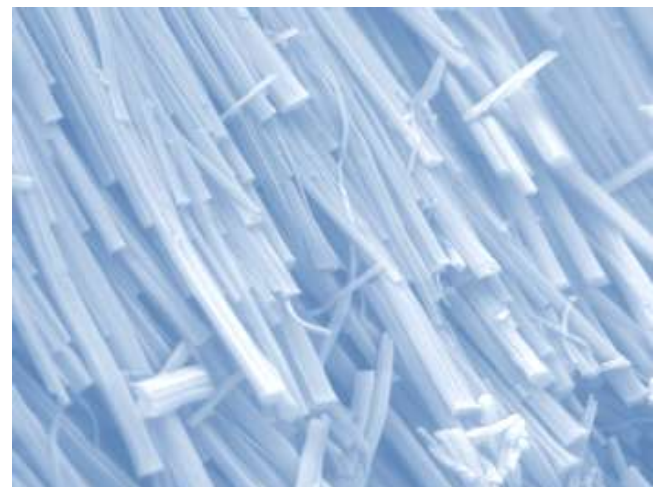
#### Exemplo 2 : Bastões de Taumasita

*Thaumasite formation affected by aggregate composition in concrete in the Czech Republic*

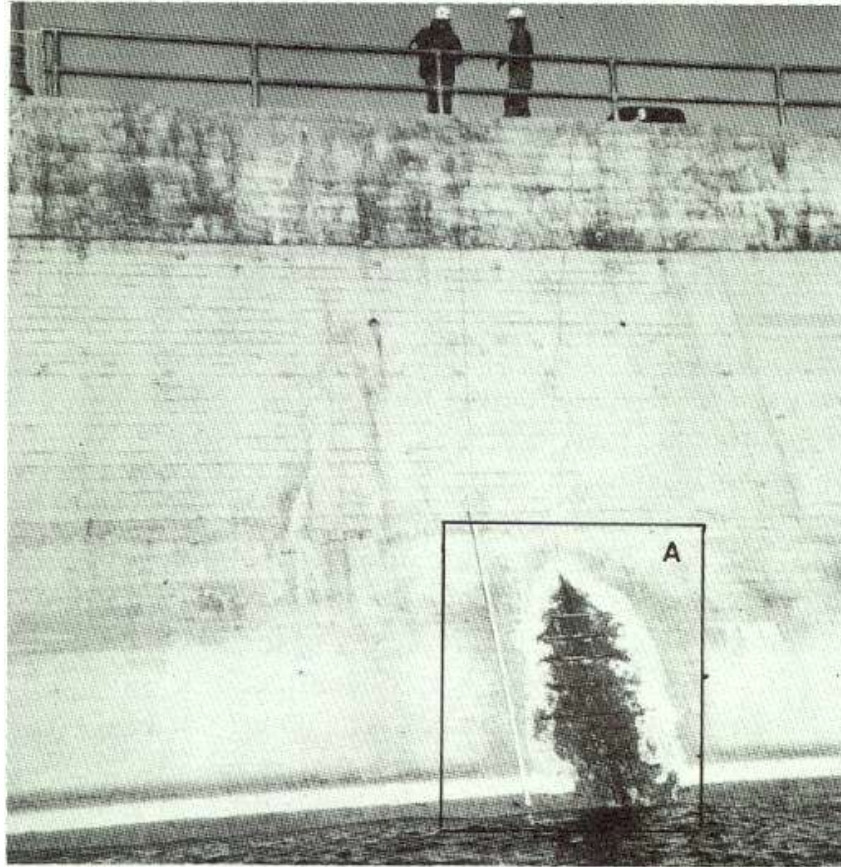
- *Ataque por sulfato no concreto na Barragem de Fort Peck (1957).*
- *Visão após 20 anos.*
- *Parede do canal de descarga da água.*
- *As águas subterrâneas da bacia tem 10000 mg de  $SO_4$  / litro de água, (sulfato de sódio).*
- *Concreto com  $a/c=0,49$  e 335 kg/m<sup>3</sup> de cimento, resistência  $f_c=48$  a 60MPa.*
- *Cimento Tipo I ( comum ).*
- *O concreto deteriorado estava **pastoso** e se desintegrava facilmente.*
- *Grandes quantidades de gipsita ( gesso) se formaram à custa de CH e C-S-H.*

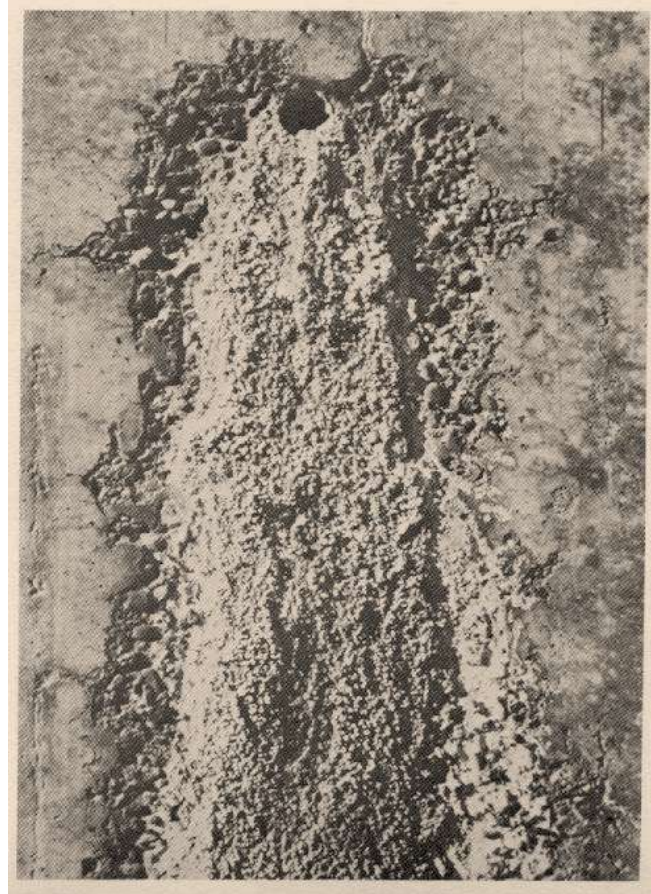
- Tubos de Drenagem na parede do Vertedouro da Barragem de Fort Peck.
- *Ataque do sulfato na camada superficial da Parede de concreto .*
- *Teor de sulfato de sódio ,  $Na_2SO_4$ , na água : 1000 a 2000 ppm .*
- *A deterioração e a expansão não são causadas apenas pela etringita,mas também pela cristalização do sulfato de sódio , formando a mirabilita ,  $Na_2SO_4 \cdot 10H_2O$  , dentro dos poros do concreto.*
- *Essa cristalização pode ter origem, tanto na evaporação da água carregada de sulfatos em solução, como na molhagem da Thenardita,  $Na_2SO_4$ .*
- *A deterioração do concreto, nesse caso, seria apenas uma conseqüência da ação mecânica da expansão dos sais cristalizados.*

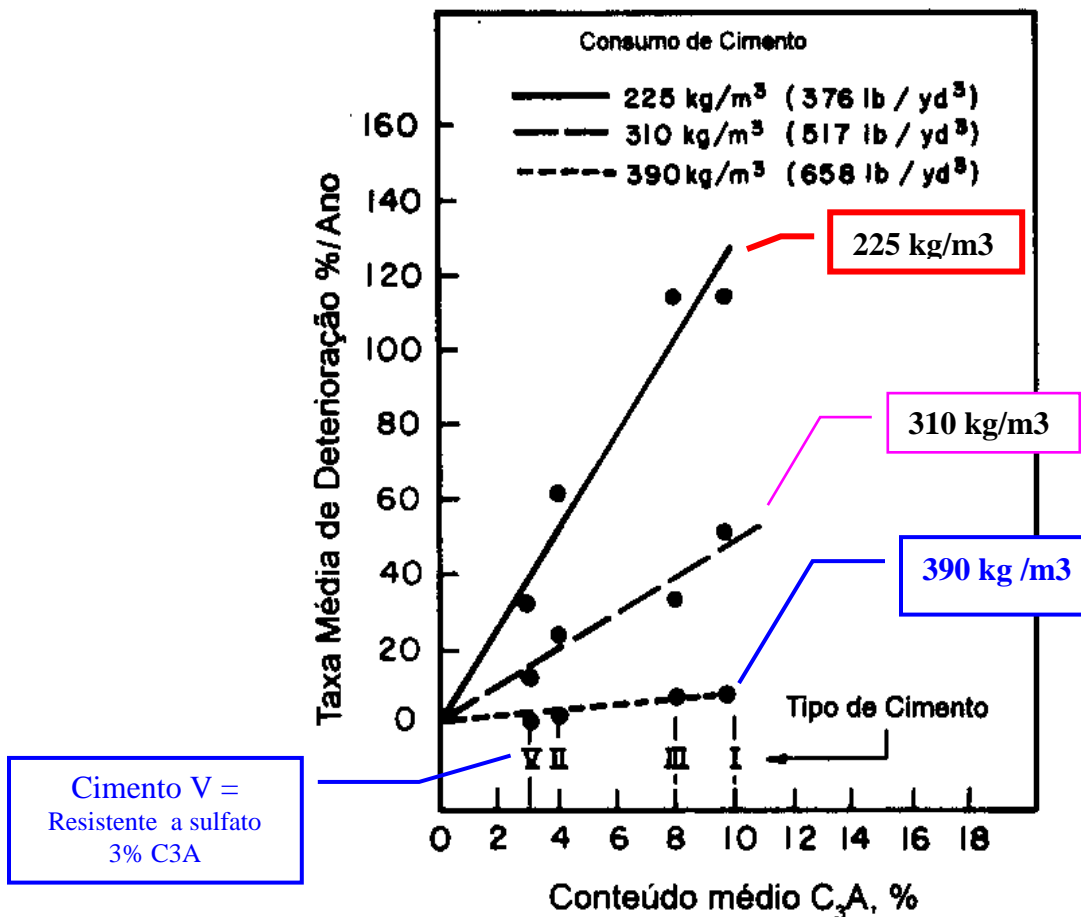
- Efeito do tipo de cimento e da quantidade de cimento .
- Autor : G.J.Verbeck – Performance of concrete , edição E. G. Swenson University of Toronto Press. ( 1968 )
- O uso de um elevado teor de cimento é mais eficiente que o uso do cimento com baixo teor de C<sub>3</sub>A ( resistente ao sulfato ).
- Cimento tipo I - 10% C<sub>3</sub>A
- Cimento tipo II – 6% C<sub>3</sub>A
- Cimento tipo III – 10% C<sub>3</sub>A
- Cimento tipo IV – 4% C<sub>3</sub>A
- Cimento tipo V – Resistente ao sulfato – 4% C<sub>3</sub>A

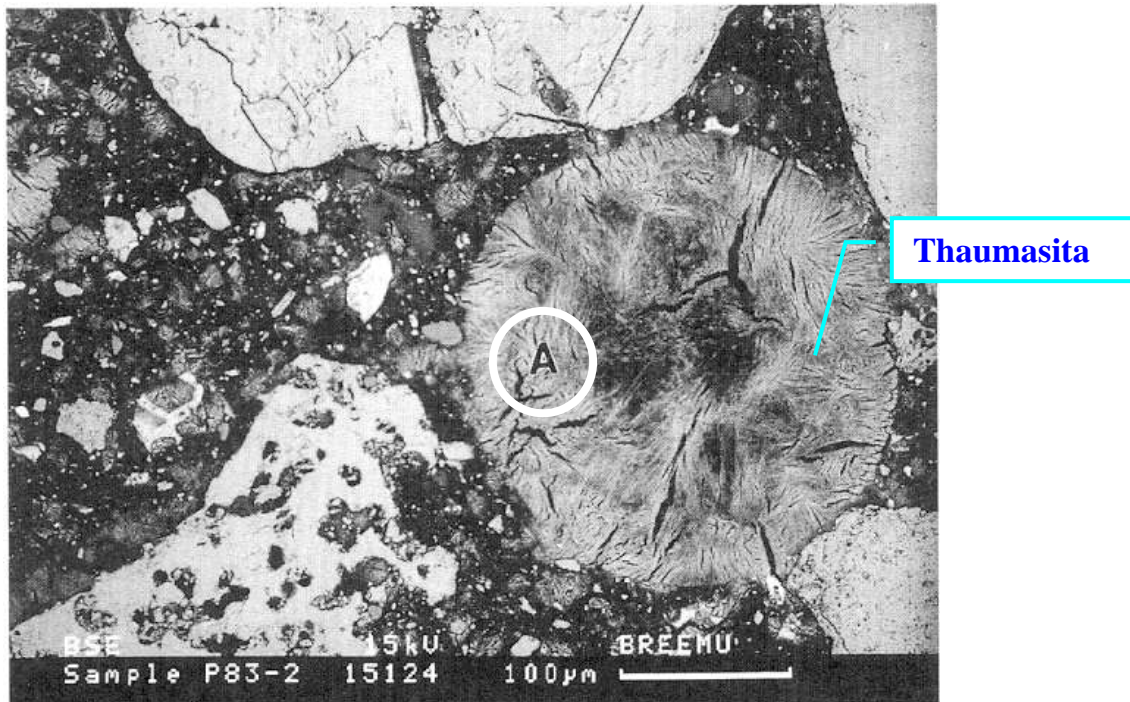
MEV- E.R.E.- Poro esférico ( A ) totalmente cheio de taumasita fibrosa.

- Após a formação da etringita, pode ocorrer a sua carbonatação, resultando na formação de taumasita.
- A Taumasita é pior que a etringita secundária, porque afeta a fase C-S-H, retirando o Si .
- A estrutura da taumasita é similar à estrutura da etringita.
- A taumasita tem estrutura semelhante à das agulhas da etringita .
- A diferença entre elas pode ser observada na análise EDS ou no Raio X:

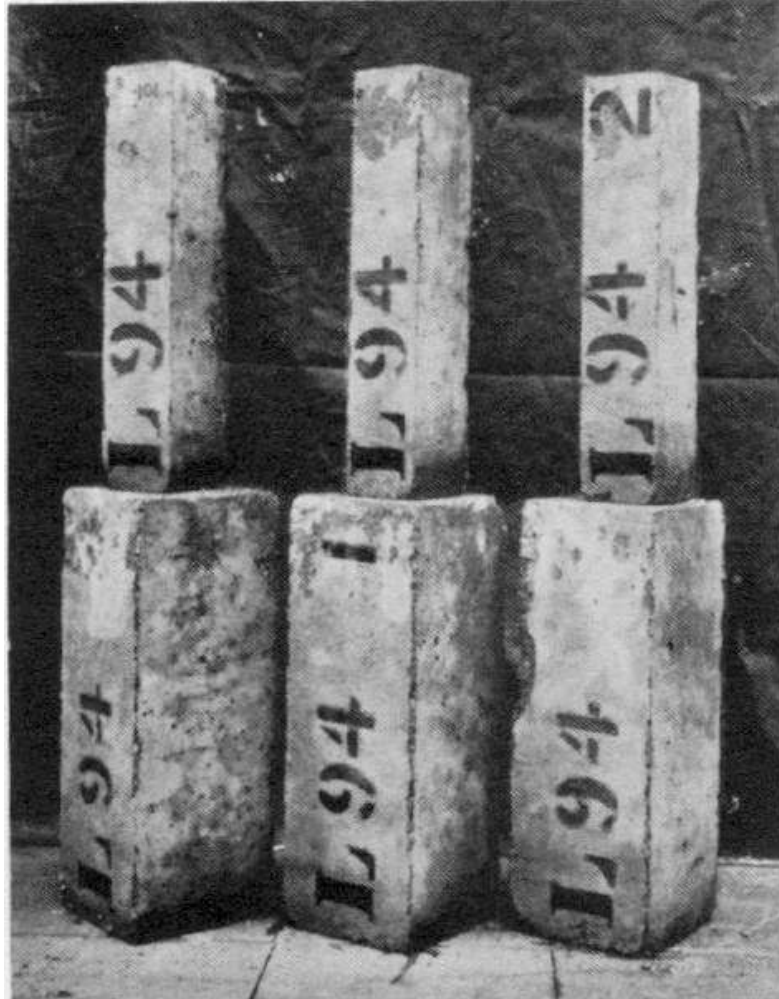
- Concreto feito com cimento Portland contendo Escória de alto forno
- *Esse cimento é obtido moendo clínquer de Cimento Portland com a escória granulada ( < 65% ) de alto forno.*
- *Cimento Portland + Escória =*

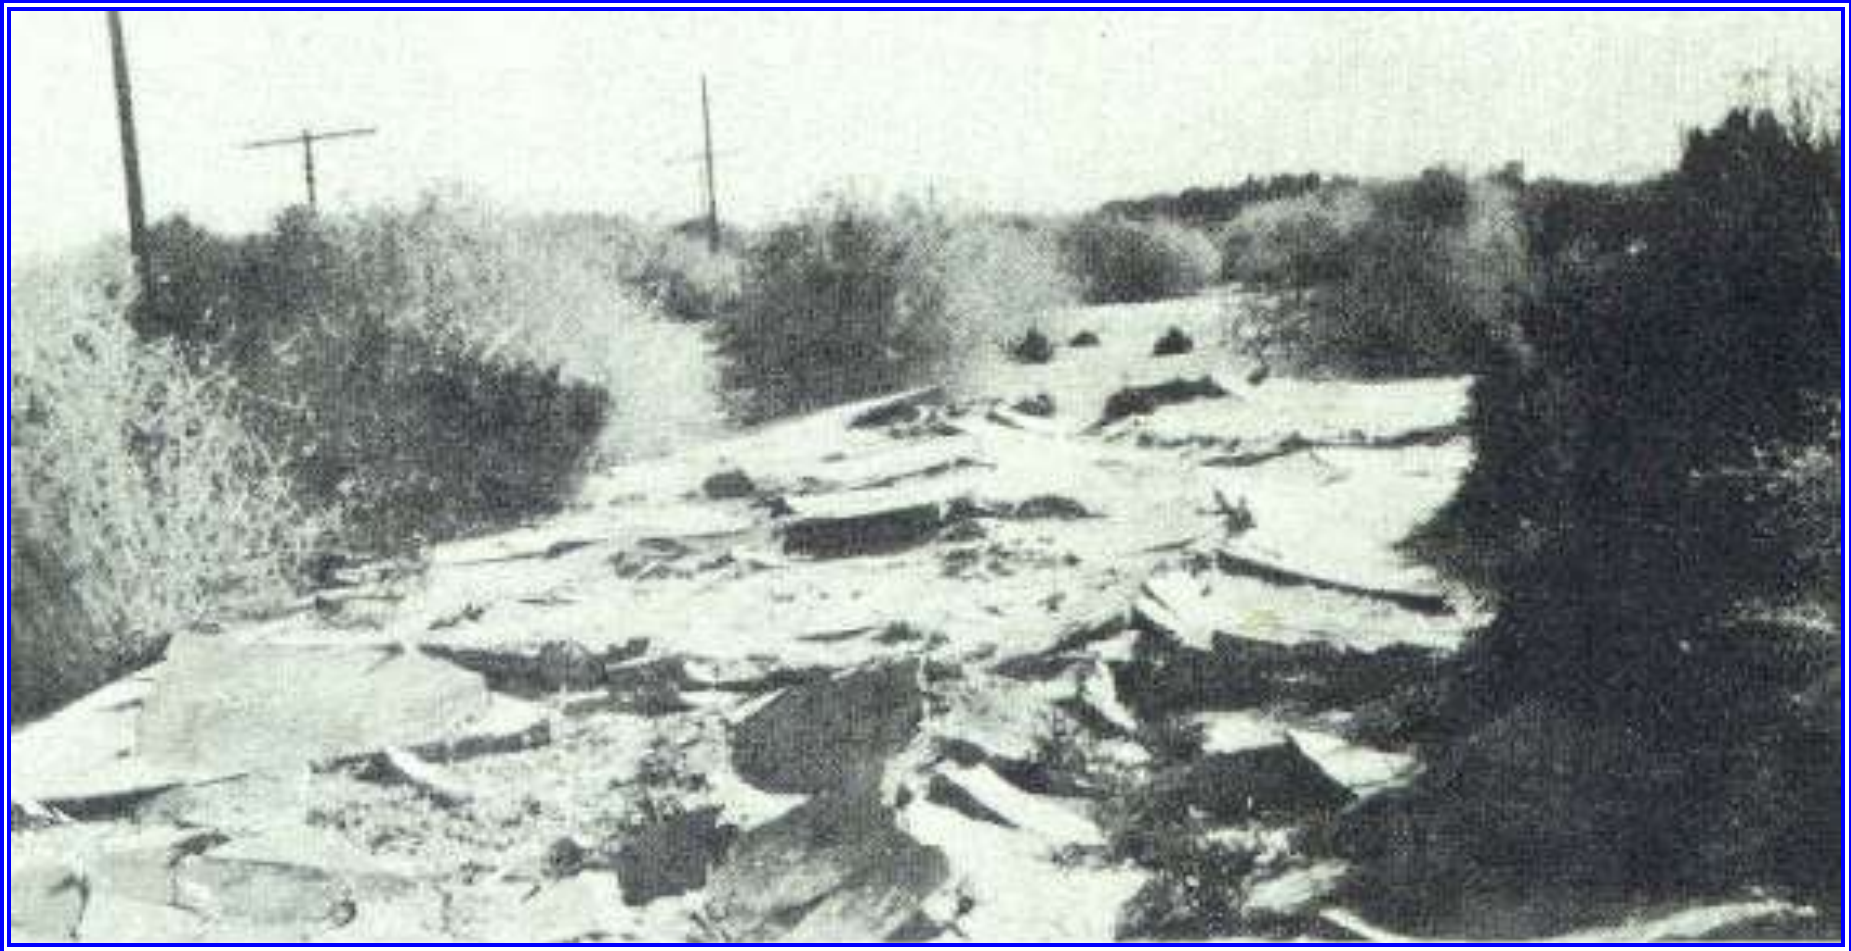
- *Laje de concreto, com 61m x 3m x 10cm, desintegrada pelo ataque do sulfato.*
- *Solo contendo Sulfato de Sódio  $Na_2SO_4$*
- *A água é necessária para que exista o ataque dos sulfatos . Em pisos ao ar livre temos : água de chuva e água do solo.*
- *Usar cimento resistente aos sulfatos , com teor de C3A < 4%*
- *Usar água / cimento : A / C < 0,45 cimento*
- *Usar teor elevado de cimento : C > 450 kg /m<sup>3</sup>*

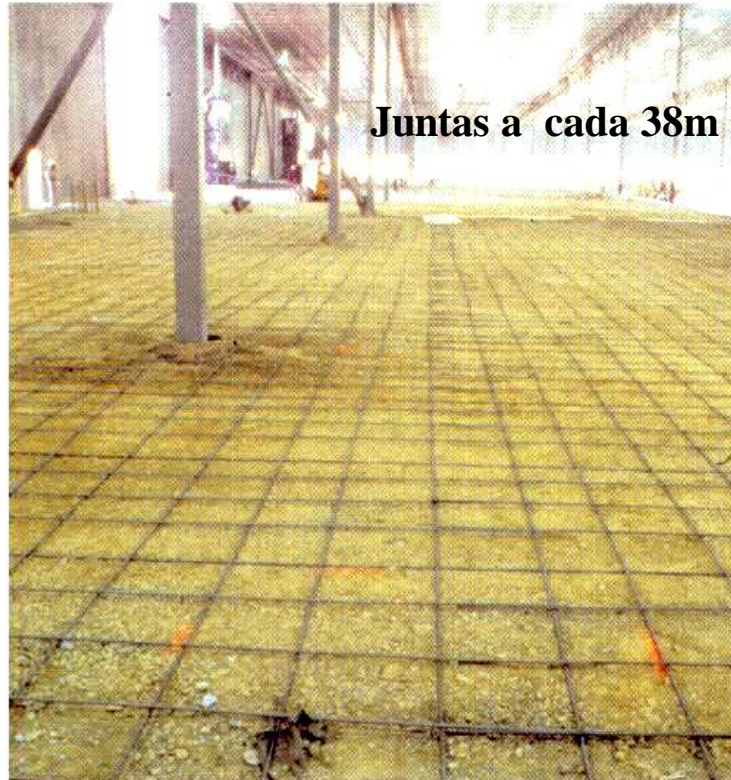
- Quando o concreto tipo K endurece ( 24 horas ), a aderência do concreto com a armadura se forma .
- O concreto, tenta se expandir mas é impedido pela armadura.
- O concreto fica comprimido e a armadura fica tracionada.
- Após 7 dias , todo o composto expansivo,  $C_4A_3\bar{S} = 4CaO.3Al_2O_3.SO_3$ , já foi consumido pela reação química.  
Toda a etringita já se formou , e a retração hidráulica do concreto K começa a predominar , como um concreto Portland comum.
- Antes de ficar tracionado, o concreto K precisa sofrer uma **retração hidráulica** com a mesma extensão com a qual ele tentou se expandir antes, mas que foi impedida pela armadura.
- Um concreto K bem projetado nunca estará sujeito a tensões elevadas de tração.
- É possível projetar lajes com poucas juntas de retração, isto é, com juntas muito espaçadas. Na fábrica da Gatorade essa distância é de **38m**.

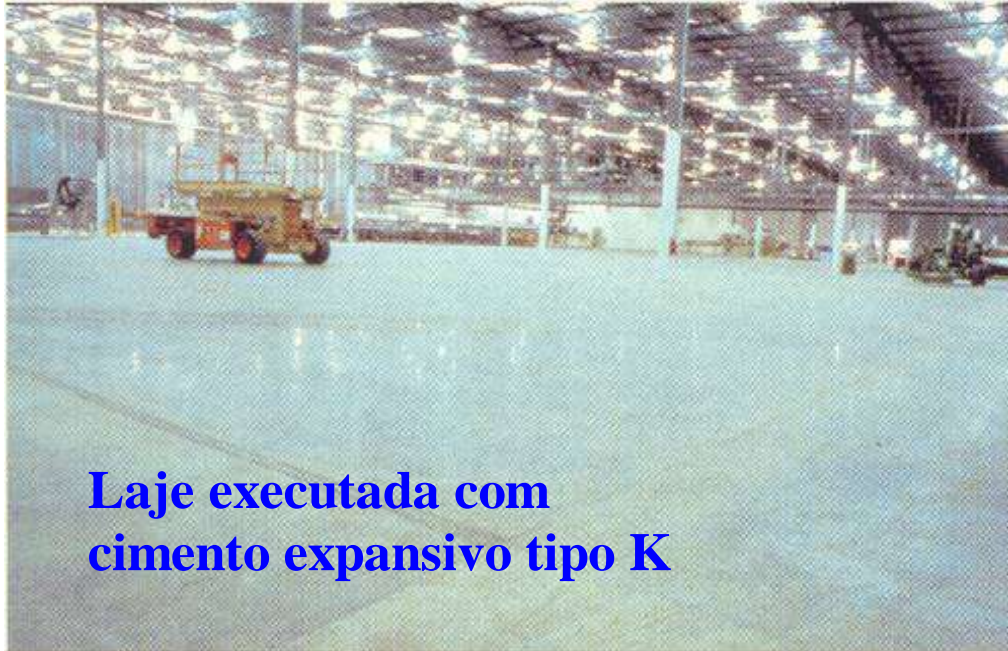
**Laje executada com  
cimento expansivo tipo K**

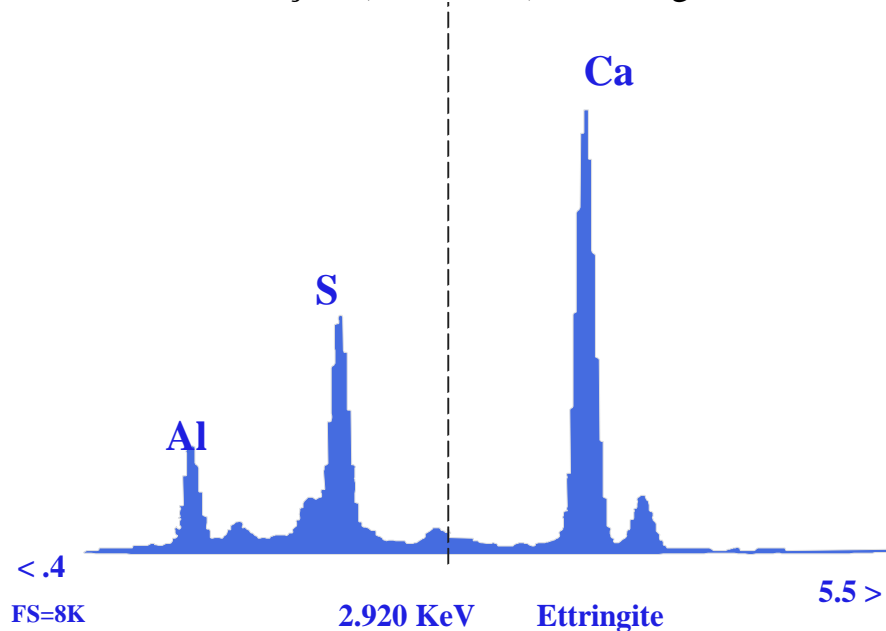
- Espectro EDS das agulhas de Etringita secundária ( retardada )
- $AFt... = Etringita... = ...3CaO.Al_2O_3.3CaSO_4.31H_2O... = ...C_6A\bar{S}_3.31.H_2O$
- *As condições consideradas necessárias para a deterioração causada pela etringita secundária ( retardada ) são :*
  - *Umidade suficiente*
  - *Vazios e fissuras, na pasta de cimento, que servem de espaço para a nucleação da etringita.*
  - *Cimento com alto teor de sulfatos*
  - *Alta permeabilidade do concreto.*
- *A etringita secundária ( retardada ) pode levar 1 ano para se formar e causar deterioração do concreto.*

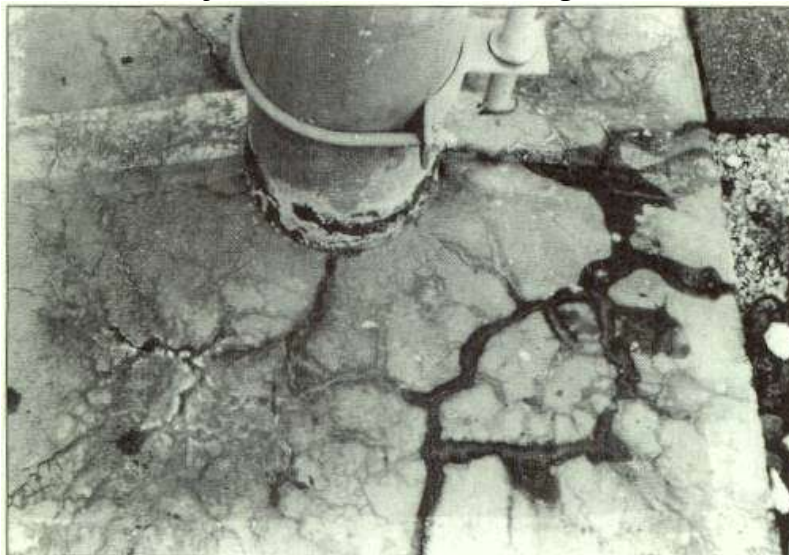
- Fissuração na Base, de Concreto Armado, de uma Torre de Rede Elétrica .
- O Concreto foi executado, no local, com cimento de alto teor de Sulfatos.,

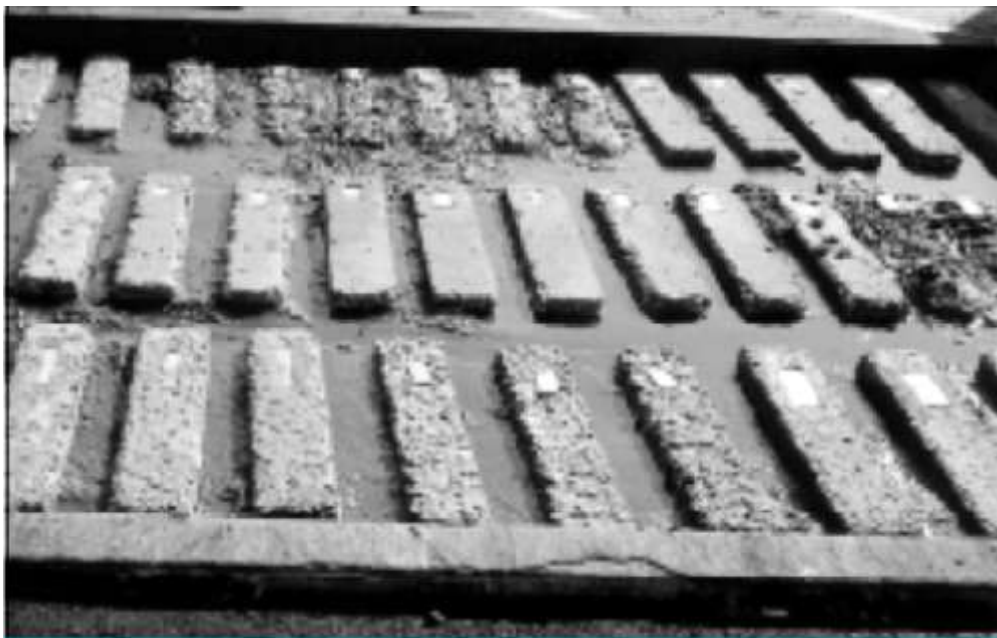
- 1997 - Vigas de concreto após 7 anos em solo rico em sulfatos, nas instalações de teste da PCA em Sacramento / USA
- Cada viga foi enterrada até meia altura, 75mm, em solo contendo sulfato de sódio  $\text{Na}_2\text{SO}_4$  com uma dosagem de 65000 ppm  $\text{SO}_4$ , deixando a face superior um pouco acima do solo.

- O tipo de cimento Portland ASTM usado tem se mostrado de pouca importância quando o fator (água /cimento) é alto ou quando é baixo. Quando  $(w/cm)$  é baixo não há degradação significativa, quando é alto a degradação é sempre grande, independente do cimento usado.

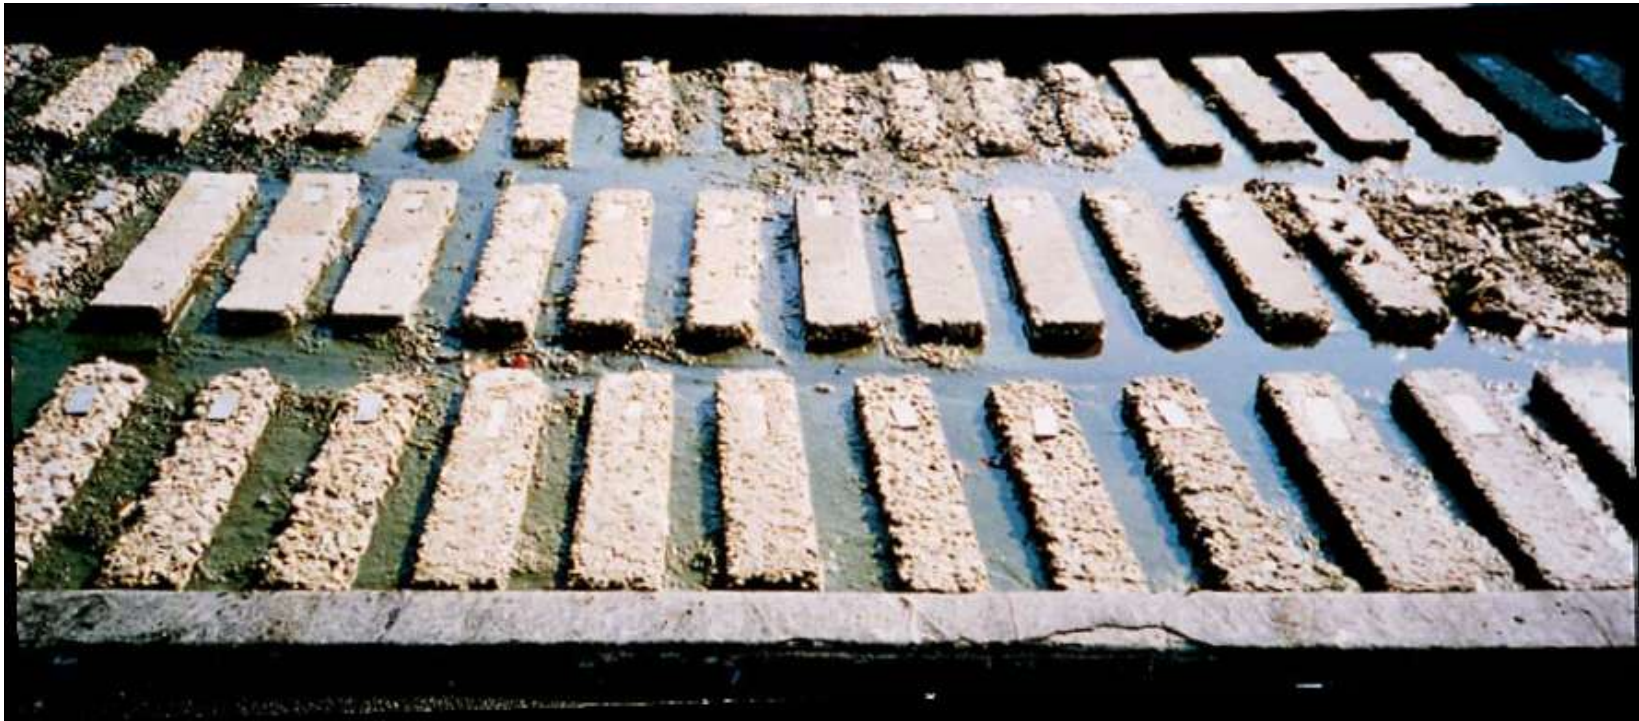
**Fig. 1 - Substâncias agressivas podem comprometer a durabilidade do concreto. Na foto as vigas de concreto expostas a soluções contendo alto teor de sulfatos. Instalações de teste PCA / CALTRANS em Sacramento / Califórnia / USA ( David Stark 2002 )**

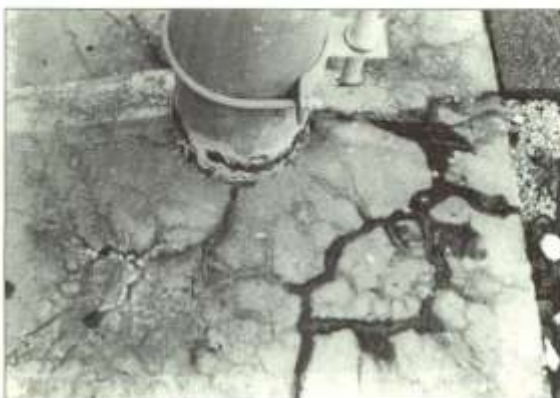
**FISSURAÇÃO :** Fissuras em forma de “Mapa”, visualmente semelhantes às fissuras usuais de retração.

← Fissuração na Base de Concreto Armado, de uma torre de rede elétrica .  
O Concreto foi executado, no local, com cimento de alto teor de Sulfatos., [56]

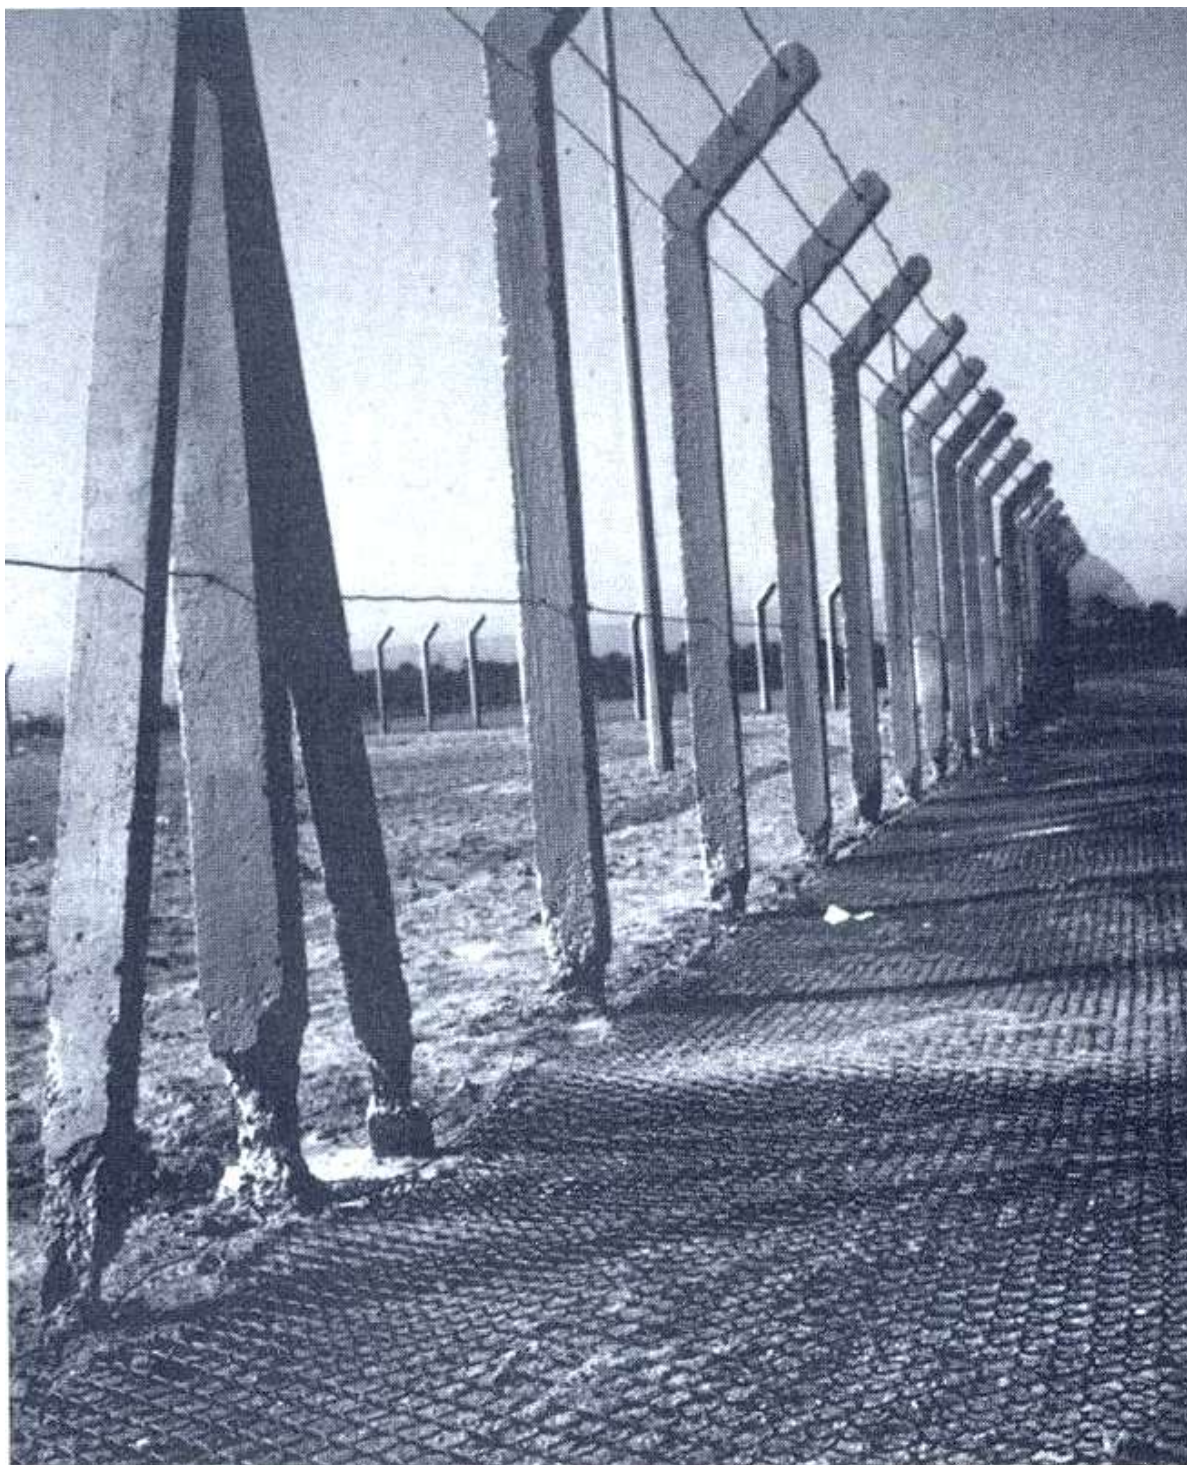
**Ataque ao concreto pelo Sulfato de Sódio  $\text{Na}_2\text{SO}_4$  existente no solo.**

- Postes de uma cerca em terreno junto a uma laguna salgada (*sabkah*) com lençol freático próximo da superfície, a apenas 50cm abaixo da superfície do terreno.
- O maior dano ocorre pouco acima do terreno.

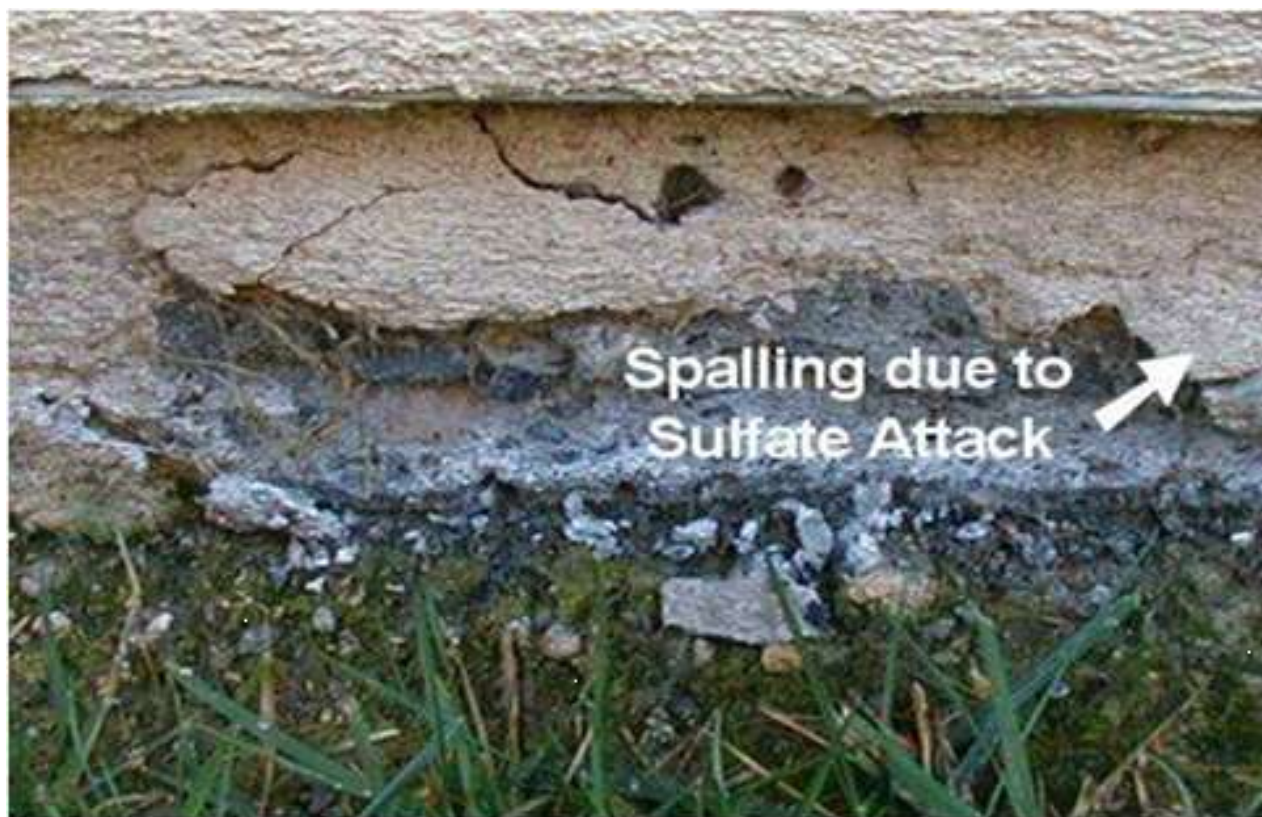
Figura 3 – Lascamento devido ao ataque por sulfato.

Esta forma de ataque merece mais atenção, pois origina produtos expansivos, fissuração, lascamento (Figura 3), além de poder se manifestar na diminuição progressiva da resistência e perda de massa do concreto.

A Figura 3 mostra a deterioração do concreto ( lascamento ) pela ação de íons sulfato.

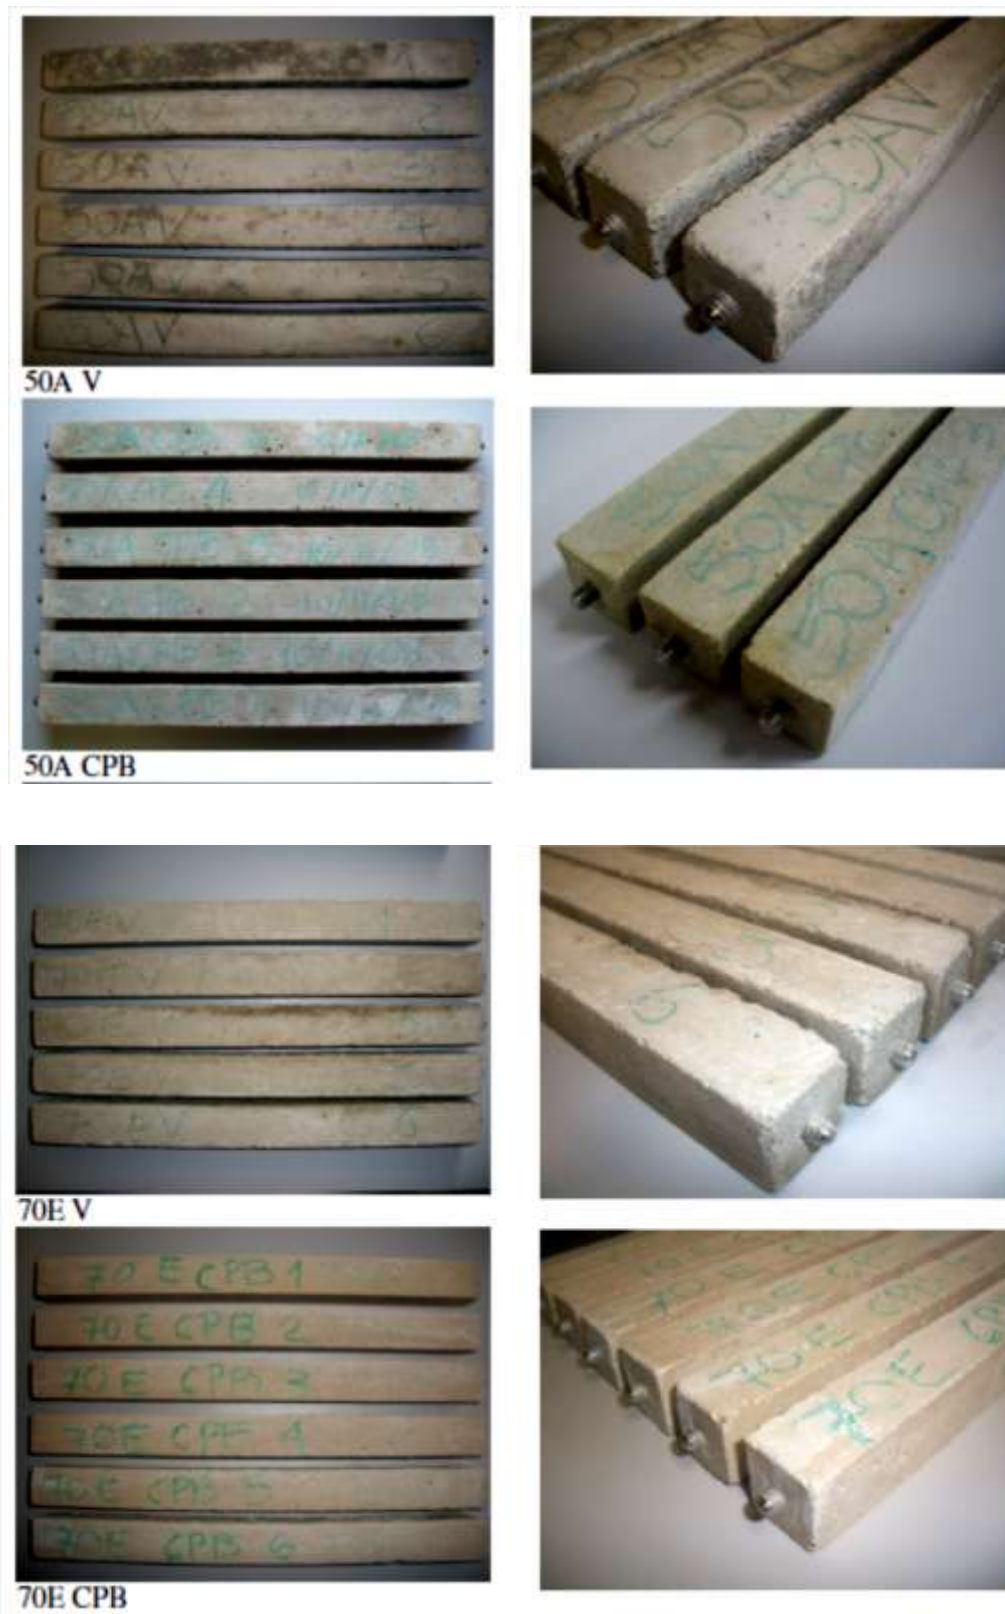
Figura 51 – Fotografias das barras imersas em solução de sulfato por 24 meses.

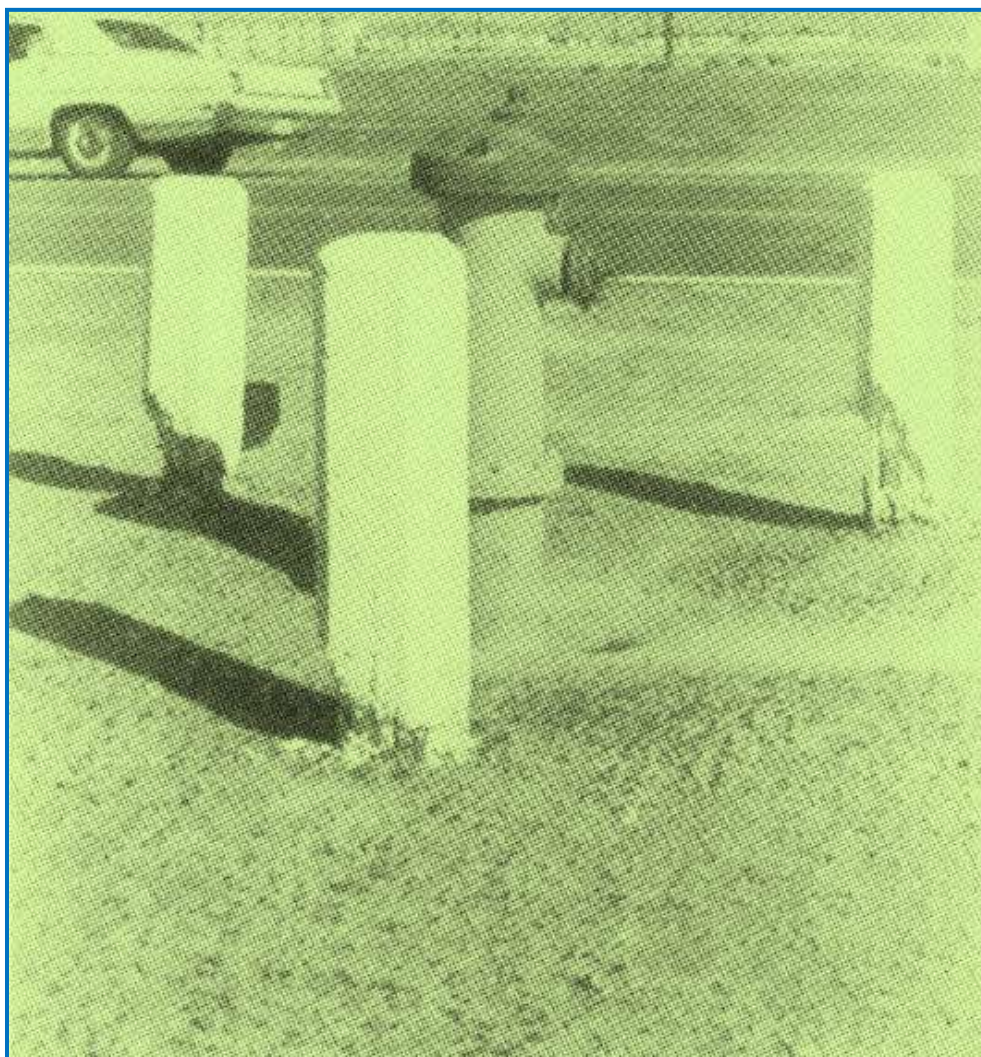
**Postes de concreto danificados junto ao solo, que continha sulfatos.**  
( Fotografia PCA )

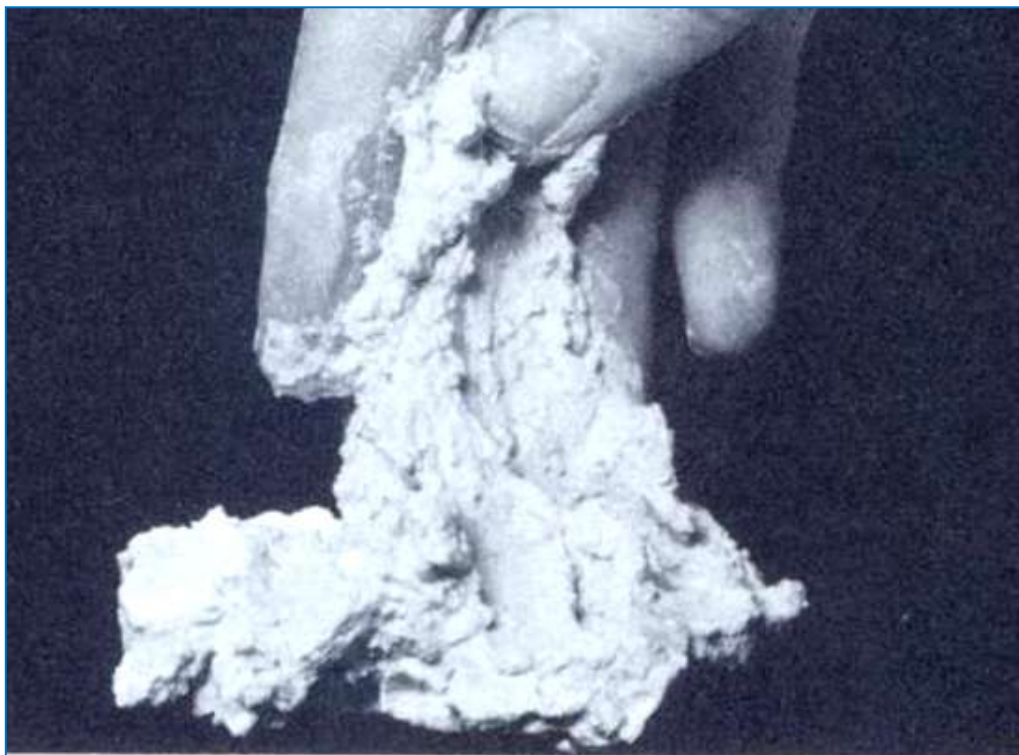
O ataque de sulfatos ao concreto, formando **Thaumasita**, transforma o concreto endurecido em uma pasta mole.

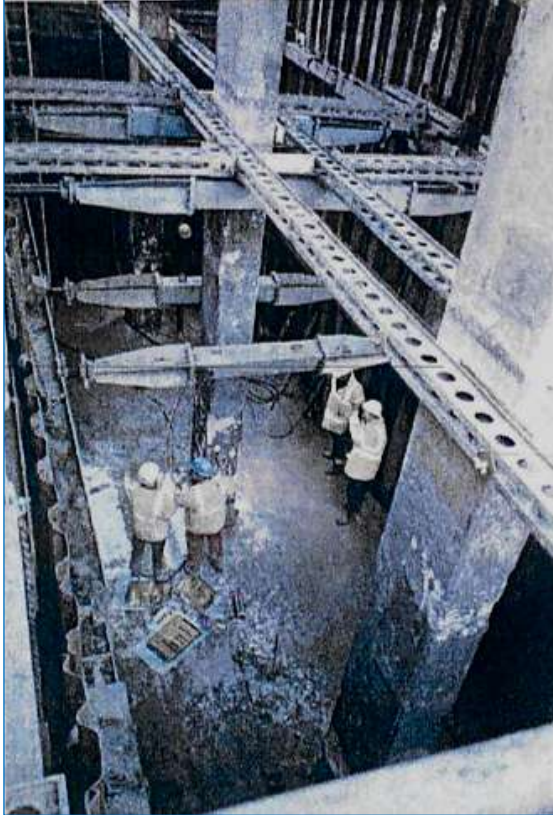
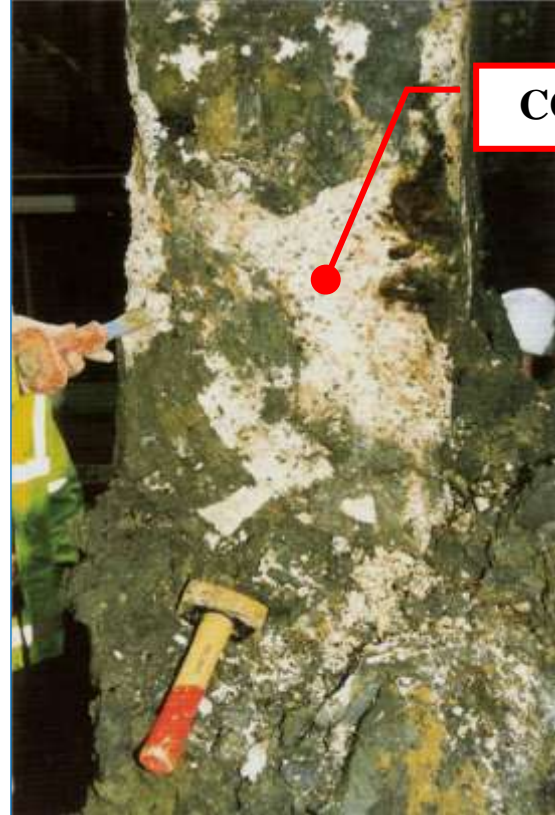
Concreto da fundação de uma ponte, deteriorado pelos Sulfatos.

- Foi identificado que o Concreto tinha um teor de Cimento Portland Comum = 370 kg/m<sup>3</sup> e fator água/cimento= 0,5.
- A deterioração se deu na sapata e na coluna até cerca de 3 metros acima da sapata.

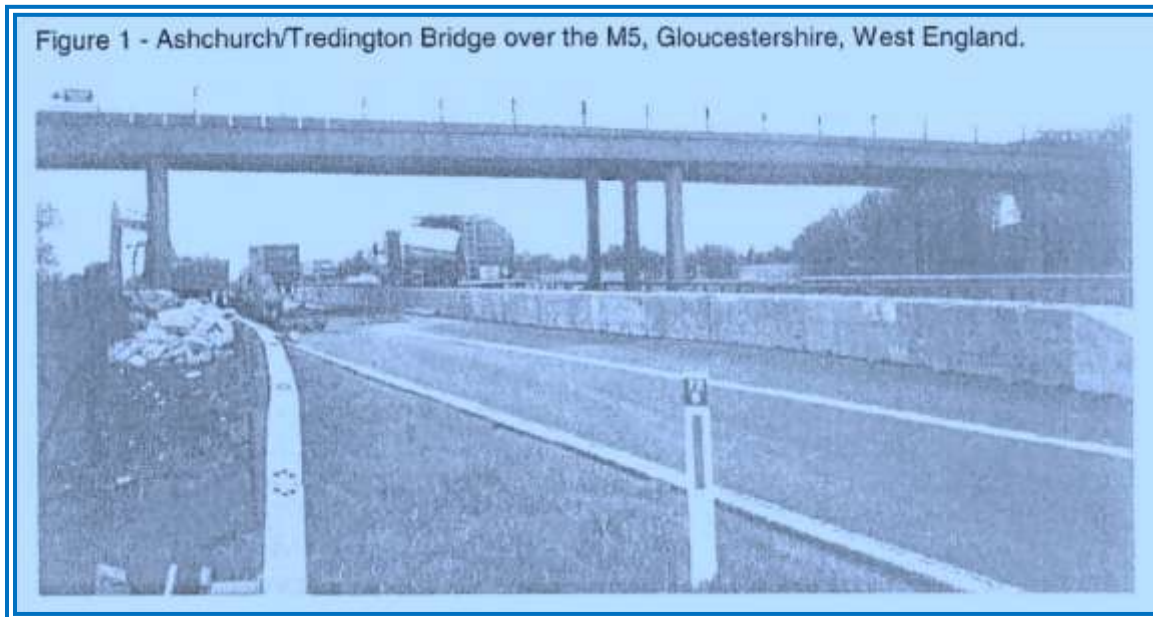
**Ataque de sulfato com formação de thaumasita TSA**

- Todos os pilares foram demolidos e substituídos por novos pilares, mais robustos e feitos com cimento resistente aos sulfatos.
