## Ataque de Sulfatos ao Concreto de Cimento Portland

Prof.. Eduardo C. S.  
Thomaz  
Notas de aula

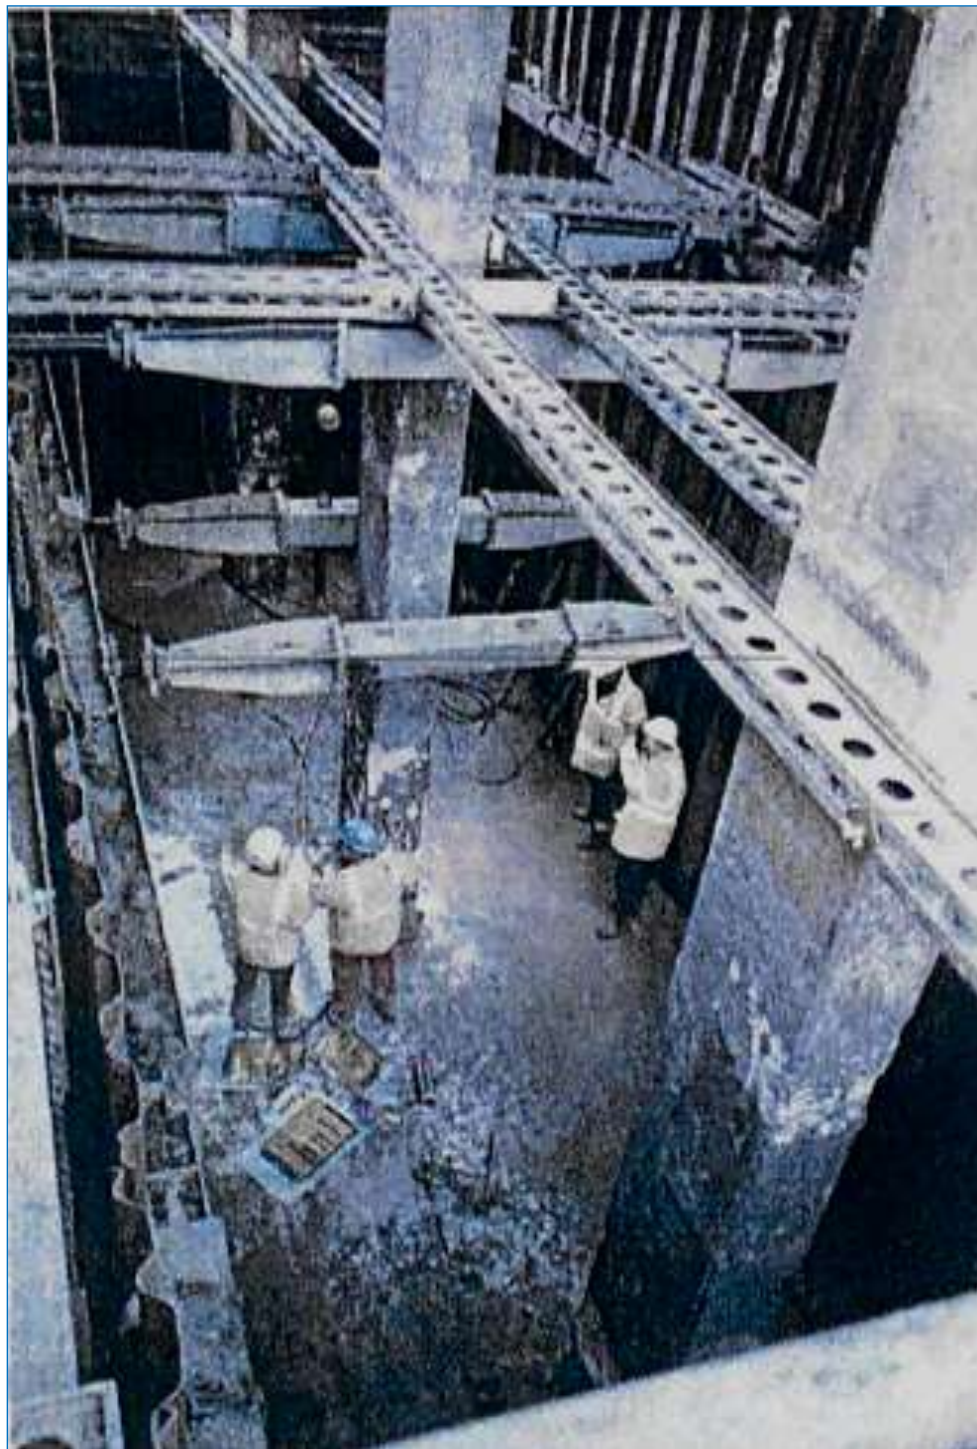
- Pedaco do concreto da fundação da ponte, deteriorado pelos Sulfatos.
- O concreto severamente degradado era retirado até com a mão.
- Formação de Taumasita na superfície do concreto até 3cm de profundidade.
- Todos os pilares foram demolidos e substituídos por novos pilares, mais robustos e feitos com cimento resistente aos sulfatos.
- Os 5cm externos ficaram reduzidos a uma pasta .
- Detalhe mostrando os halos ( auréolas) brancos, ricos em Taumasita, ao redor dos agregados dolomíticos.
- Dolomita =  $\text{Ca Mg} (\text{CO}_3)_2$  = carbonato de cálcio e magnésio

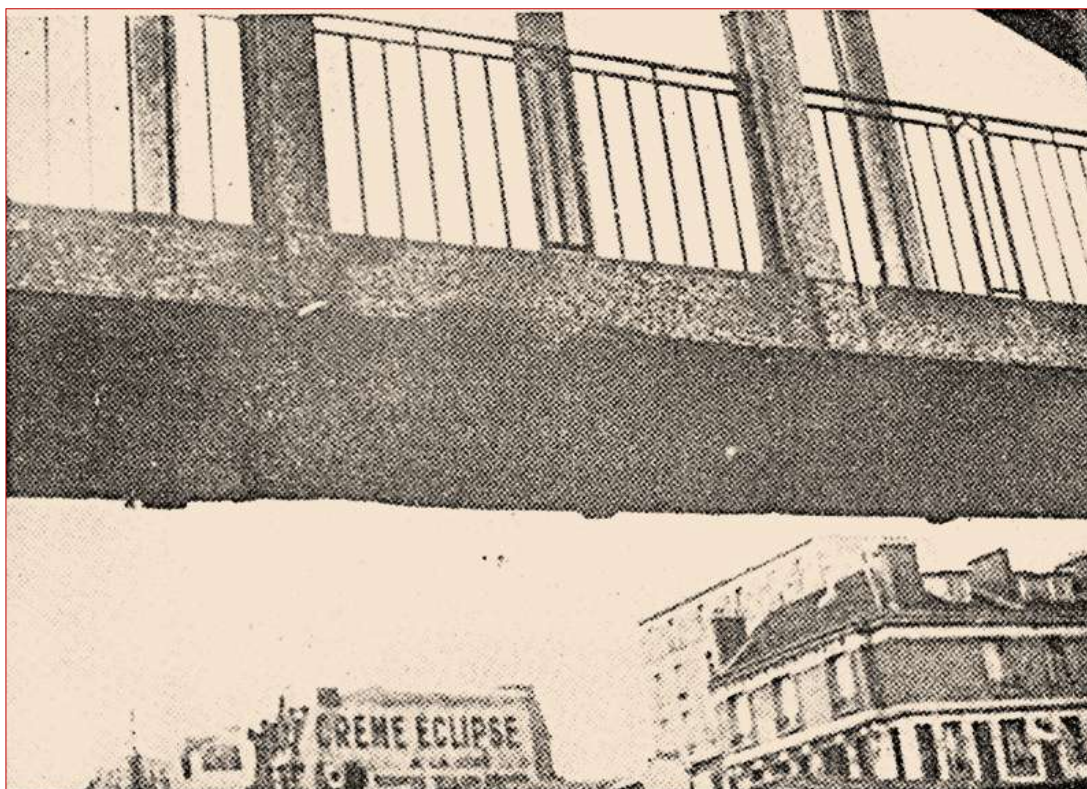
### **Passarela de concreto armado em ambiente contendo enxofre na atmosfera.**

A combustão de substâncias que contenham enxofre, principalmente o carvão, libera gases que contêm sulfeto de hidrogênio ( gás sulfídrico =  $H_2S$  ) e anidrido sulfuroso que se transforma em anidrido sulfúrico.

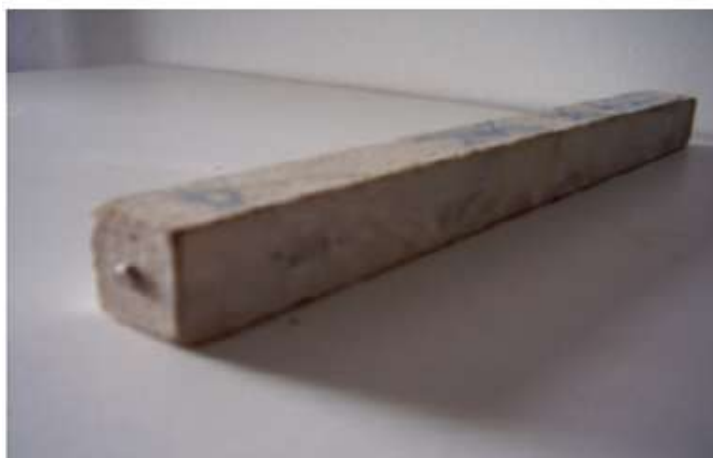
Barra de argamassa ( 25mm x 25mm x 285mm) para ensaio em solução de sulfatos segundo a norma ASTM C 1012 -95a

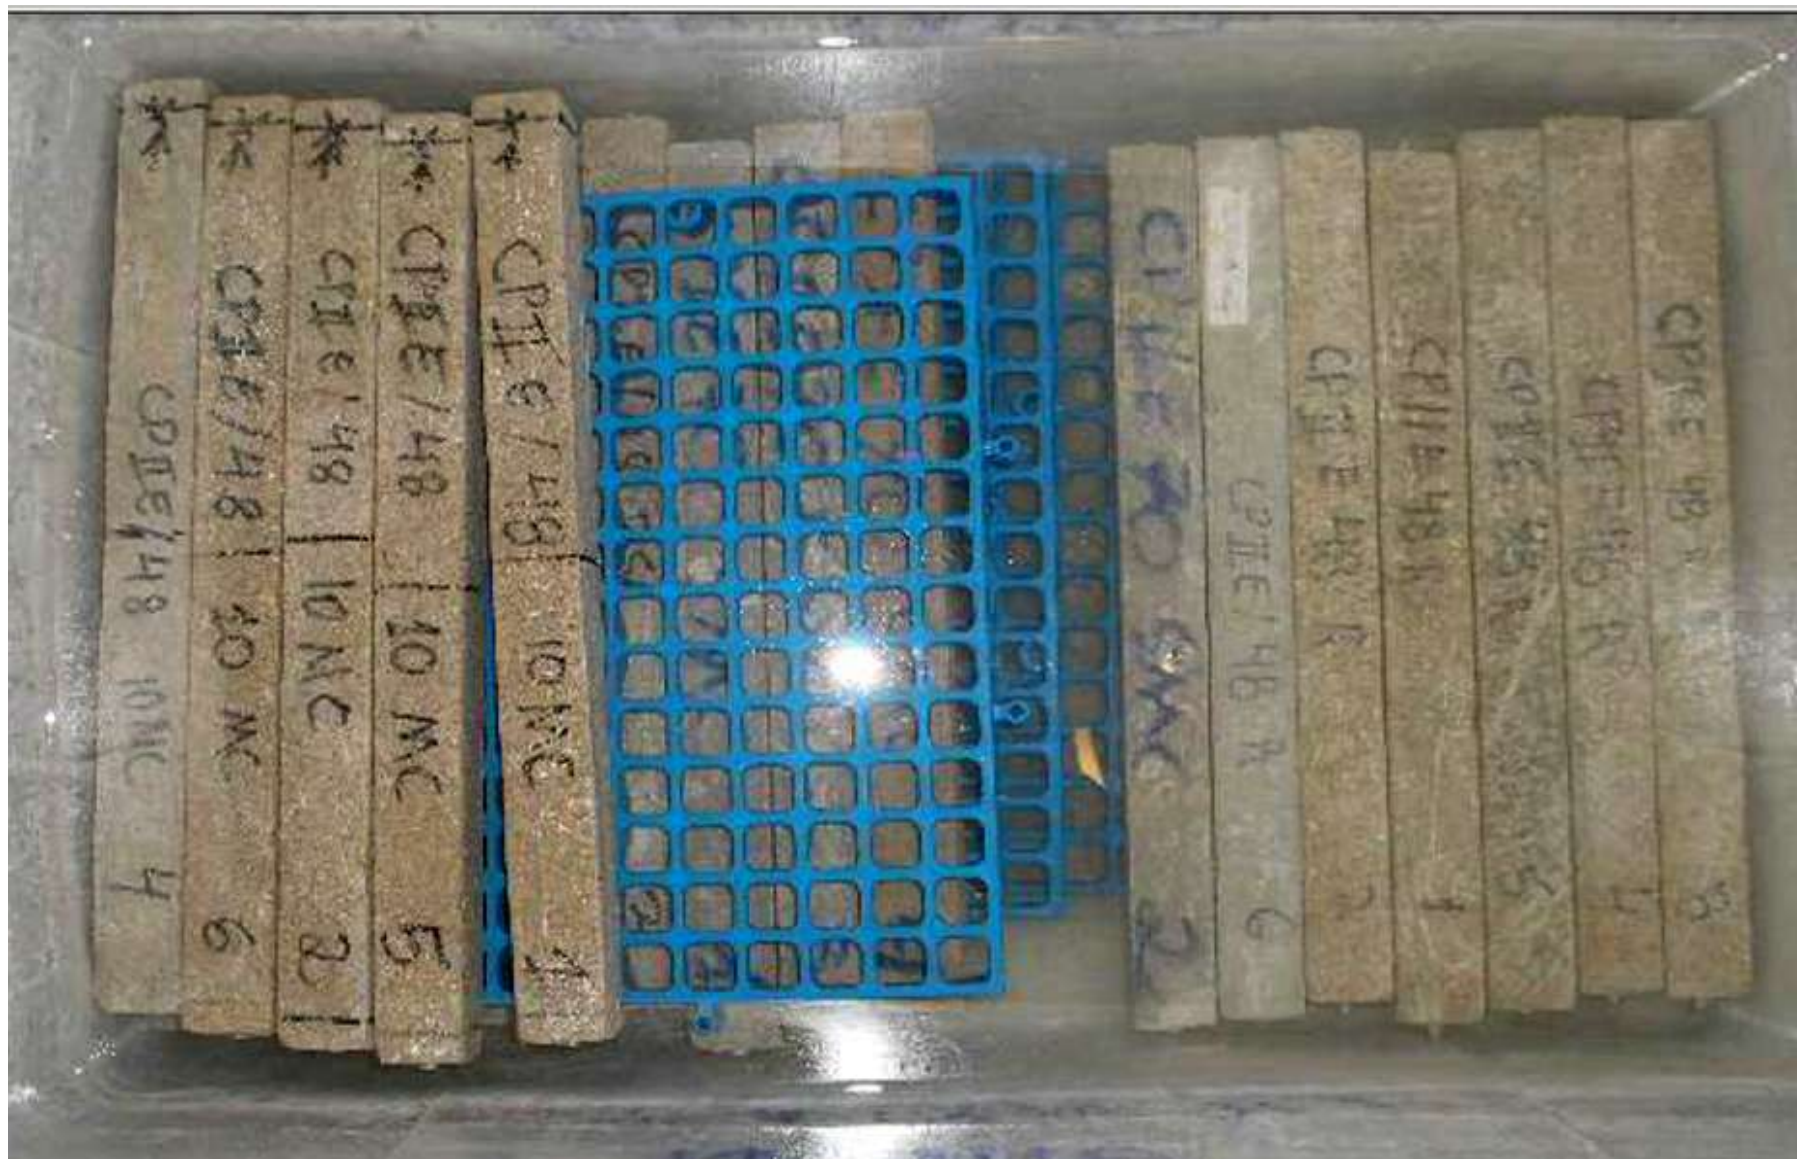
Barras de argamassa ( 25mm x 25mm x 285mm).

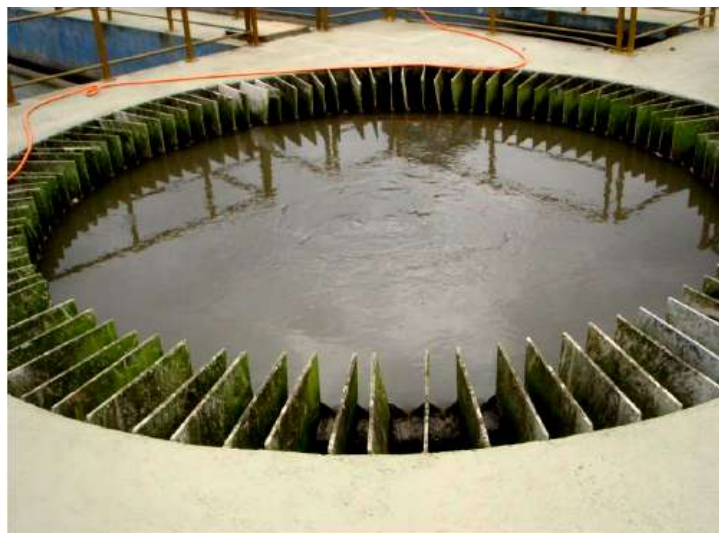
Figura 18 : Caixa de distribuição do reator Anaeróbico UASB , de onde foi retirada a amostra da água para ensaio ( 2011 )

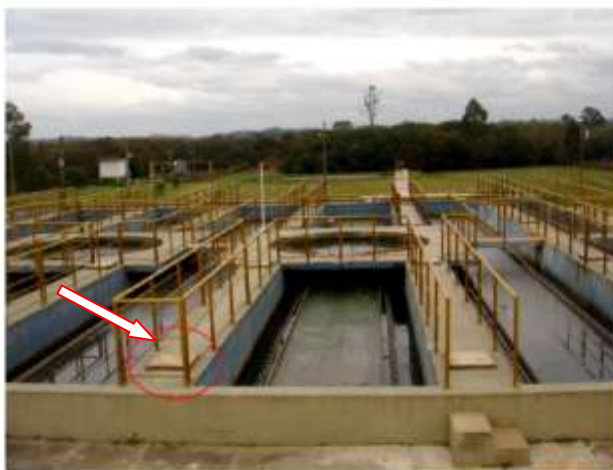
Figura 19 : Vista geral da ETE visitada para coleta de amostra de concreto . Em destaque no círculo vermelho a comporta da próxima figura. ( 2011 )

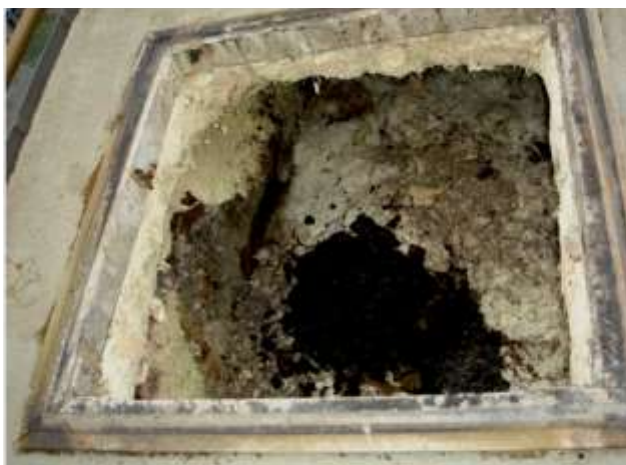
Figura 20 : Comporta aberta, cujas paredes de concreto apresentavam uma camada amarelada evidenciando a presença de enxofre. ( 2011 )

A amostra de concreto recolhida no local, mostrada na figura 20, evidenciava a presença de enxofre, através da camada amarelada na superfície. O concreto estava tão frágil que desagregava com o toque das mãos.

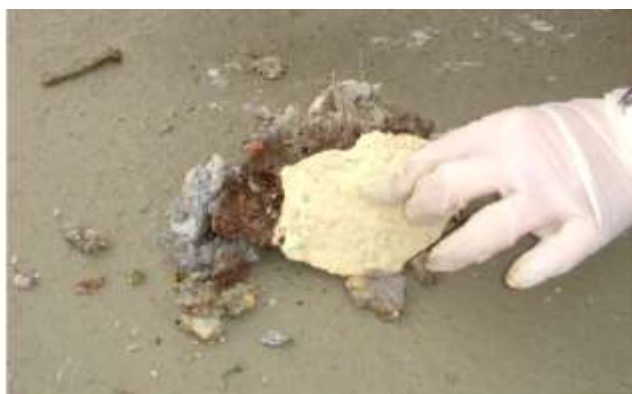
Figura 21 : Amostra de concreto extraída da parede lateral da comporta .( 2011)

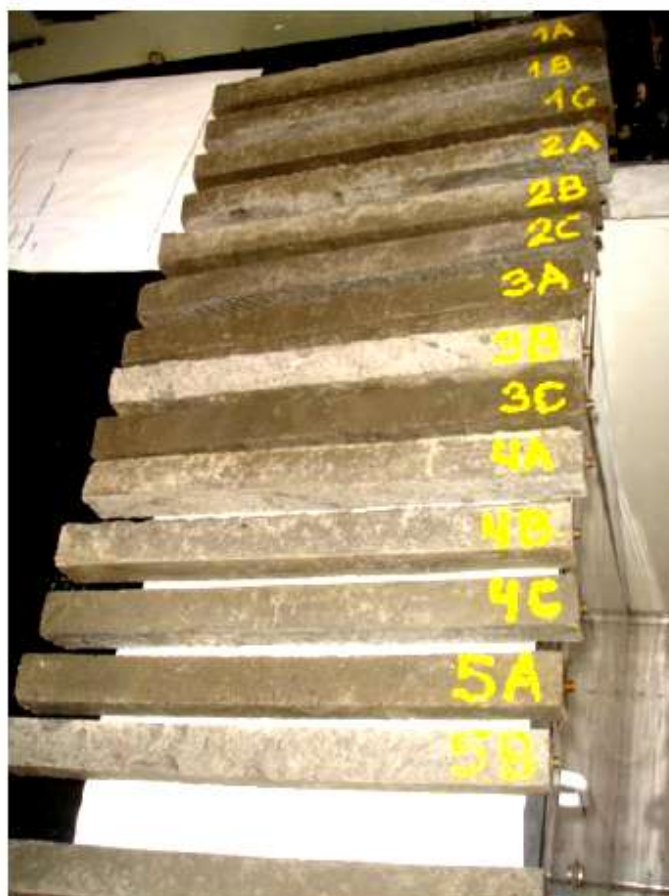
Figura 31: Corpos-de-prova retirados dos moldes
