TIPO DE ESTRUTURA: Galerias

FISSURAÇÃO: Fissuras verticais na parte inferior das paredes

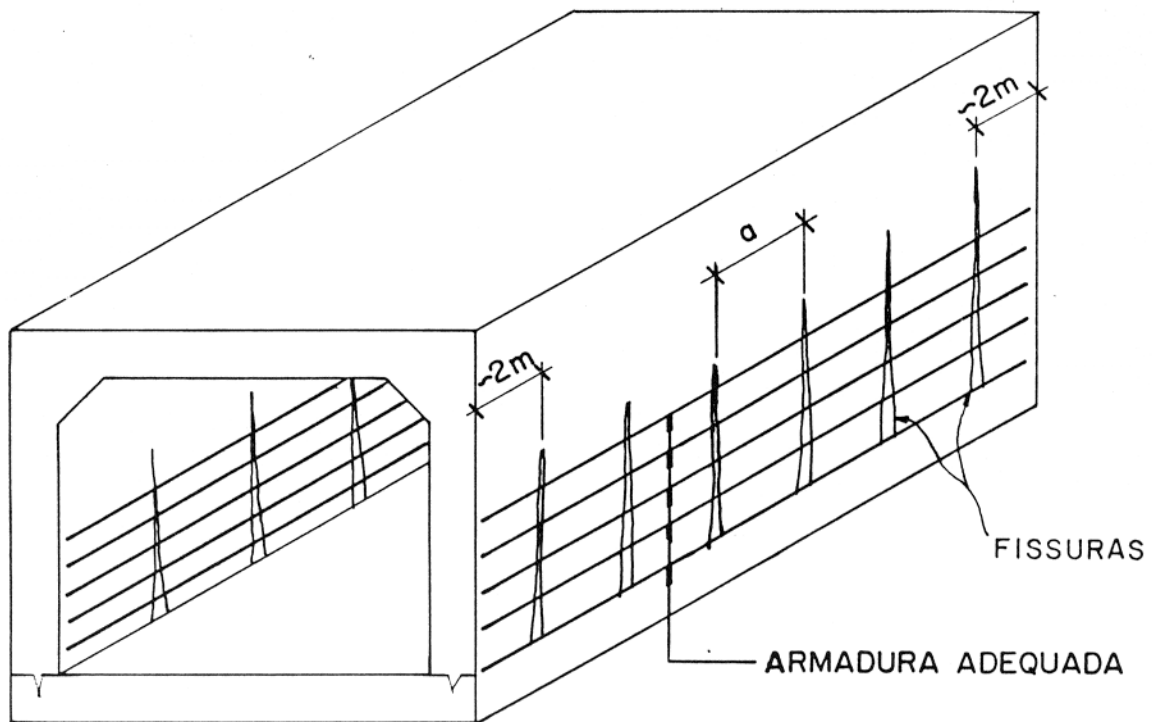
FIG. 4

CAUSA DA FISSURAÇÃO: Retração das paredes impedida pela laje do fundo da galeria.

SOLUÇÃO: 1. Colocar armadura adequada na parte inferior das paredes. Ver recomendações de Falkner no exemplo nº 6.
2. Cura cuidadosa e prolongada das paredes.

OBSERVAÇÃO: As fissuras existentes podem ser tomadas após período de retração das paredes.
