EXEMPLO Nº 136

ESTRUTURA : Edifício em concreto armado, com varandas rebaixadas de 3cm a 5cm.

FISSURAÇÃO : Fissuras na ligação das lajes da varanda com a laje que serve para engastá-la. Grande rotação da varanda. Ver reportagem no jornal JB [114]

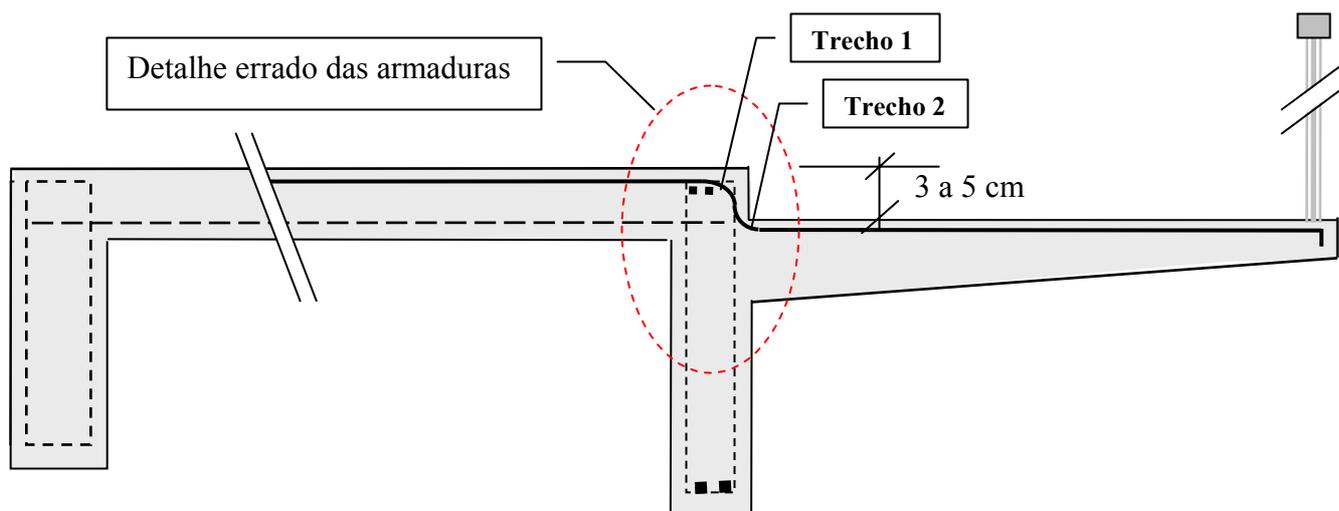
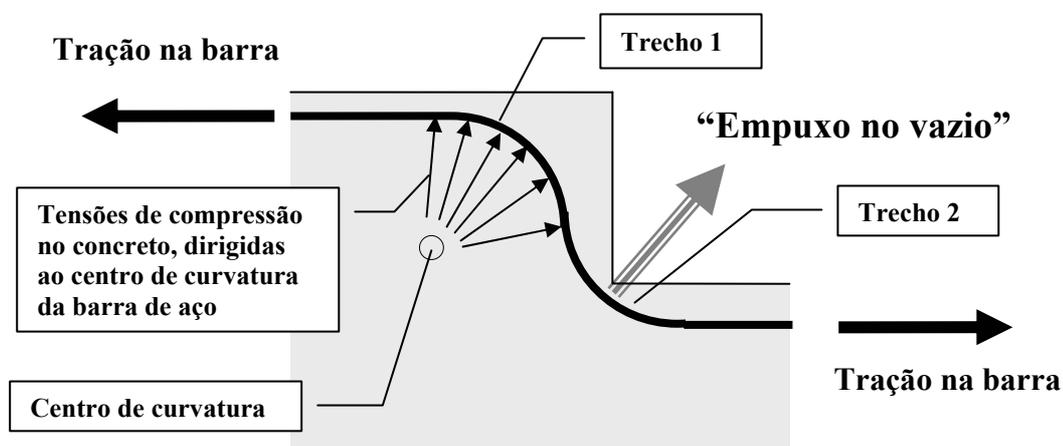
CAUSA DA RUPTURA : Retificação da barra mal detalhada no projeto. É o chamado empuxo no vazio. Ao ser tracionada, a barra tende a retificar. No trecho 1 da barra, com centro de curvatura dentro do concreto, surgem tensões de compressão, como mostrado na figura abaixo. No trecho 2, com centro de curvatura fora do concreto, surgem forças dirigidas para fora do concreto. Nesse trecho 2, a barra arranca o concreto de cobrimento e se torna reta. É o conhecido efeito “empuxo no vazio”. Ver também o exemplo Nº 50. Ver também Nelson A. Lima [113].

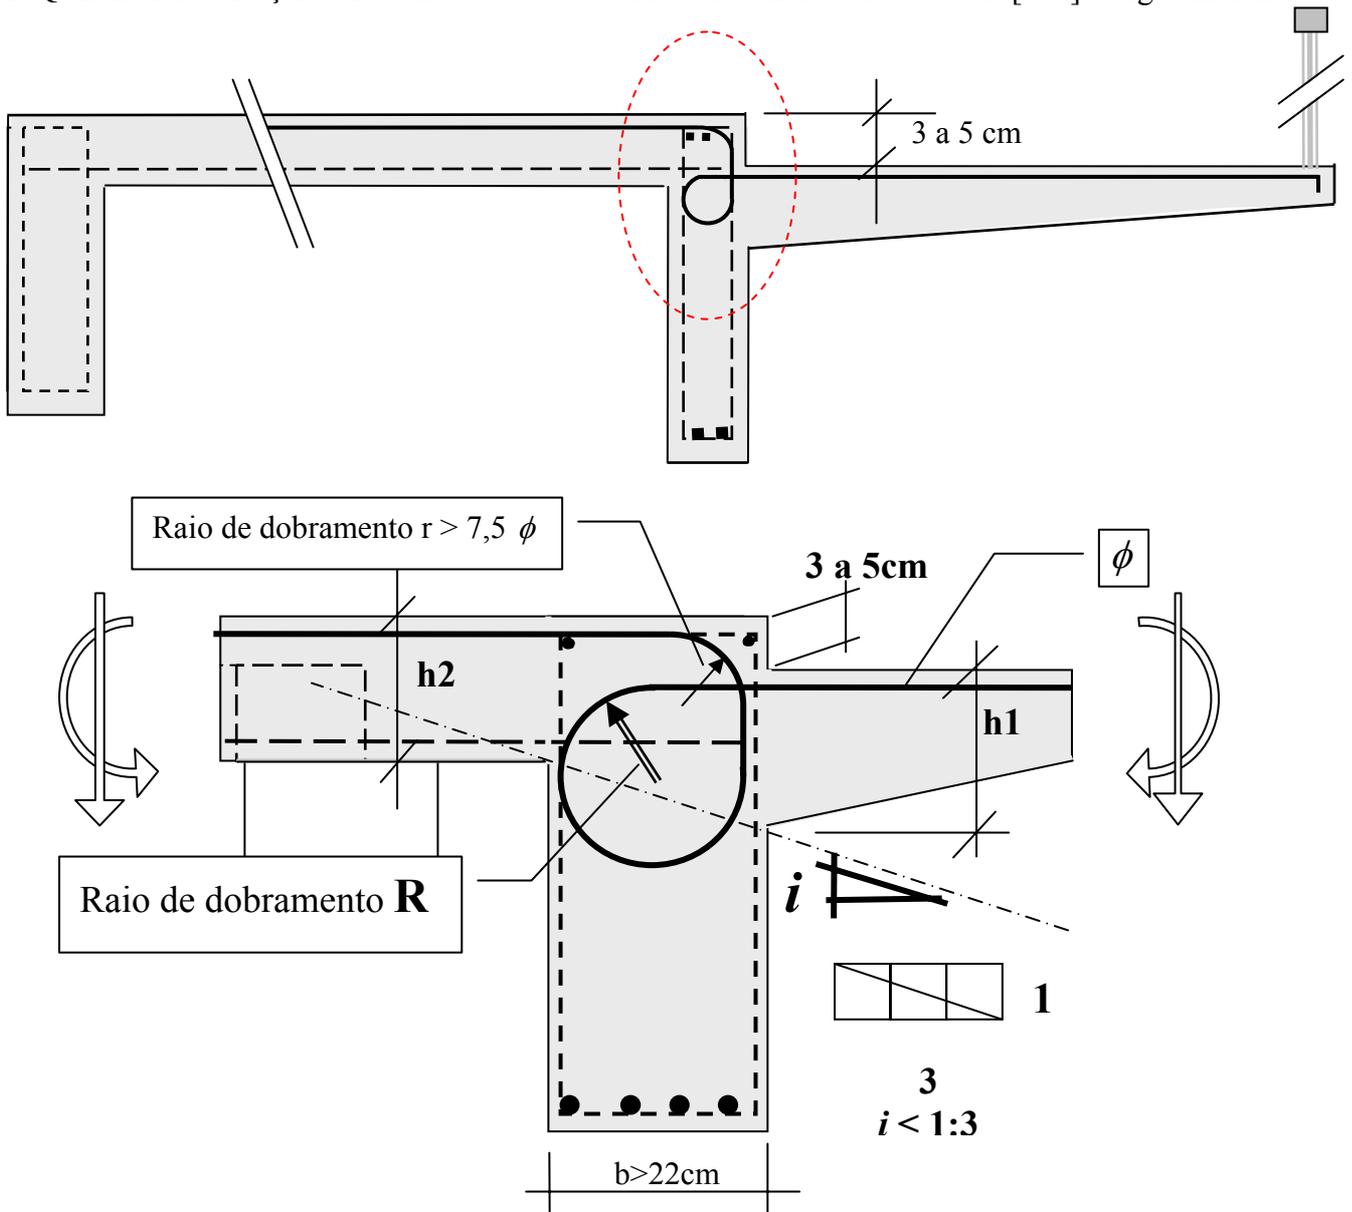
ESQUEMA DA SOLUÇÃO: Detalhes corretos da armadura. ALTERNATIVA 1-Ver [116]: Jorg Schlaich.

- O raio de dobramento **R** da barra deve ser o maior possível dentro da largura da viga.
 $b = 2R + 2\phi + 2c$, sendo c = cobrimento da armadura.
- Os raios de dobramento deve ser maiores que os exigidos pela norma. $R \geq 7,5 \times \phi$; $r \geq 7,5 \times \phi$

- O raio de dobramento do “laço” **R** deve ser maior que $\left(\frac{h1}{2} \right)$ para que o “laço” envolva toda a espessura da laje do balanço. $R \geq \left(\frac{h1}{2} \right)$

- Exemplo: $\phi = 12,5\text{mm}$ obtemos: Dobramento da parte superior : $r \geq 7,5 \times 1,25 = 9,4\text{cm}$
- Dobramento do “laço”: $R \geq 7,5 \times 1,25 = 9,4\text{cm}$; $\left(\frac{h1}{2} \right) \leq R = 9,4\text{cm}$; $h1 < 19\text{cm}$

- $b = 2R + 2\phi + 2c = 2 \times 9,4 + 2 \times 1,25 + 2 \times 2 = 25,3\text{cm}$
- A viga não é dimensionada para engastar a varanda, isto é, não é dimensionada com torção.

- Todo o momento de flexão da laje da varanda deve ser transmitido para a laje anexa.
- A laje anexa à varanda deve ter uma grande espessura. Em geral, a laje é feita com nervuras de tijolos cerâmicos. Junto ao engaste da varanda não devem ser colocados tijolos.

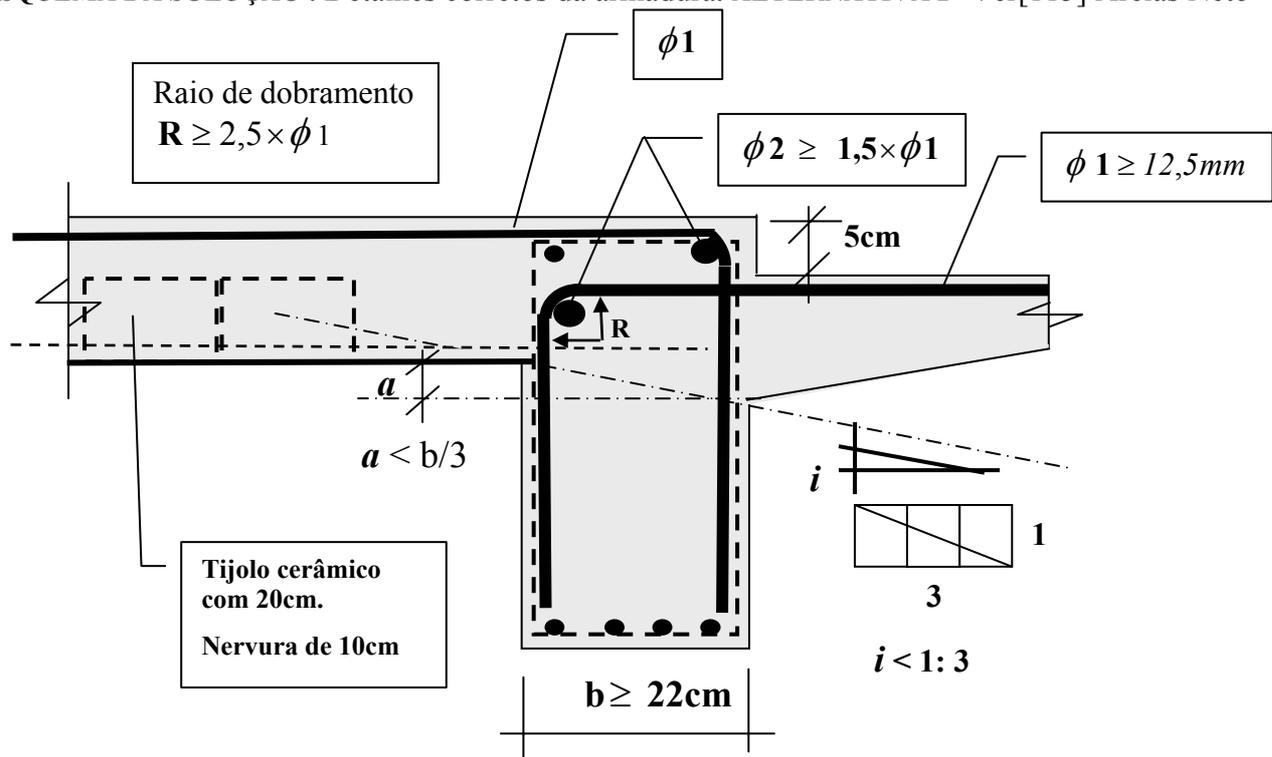
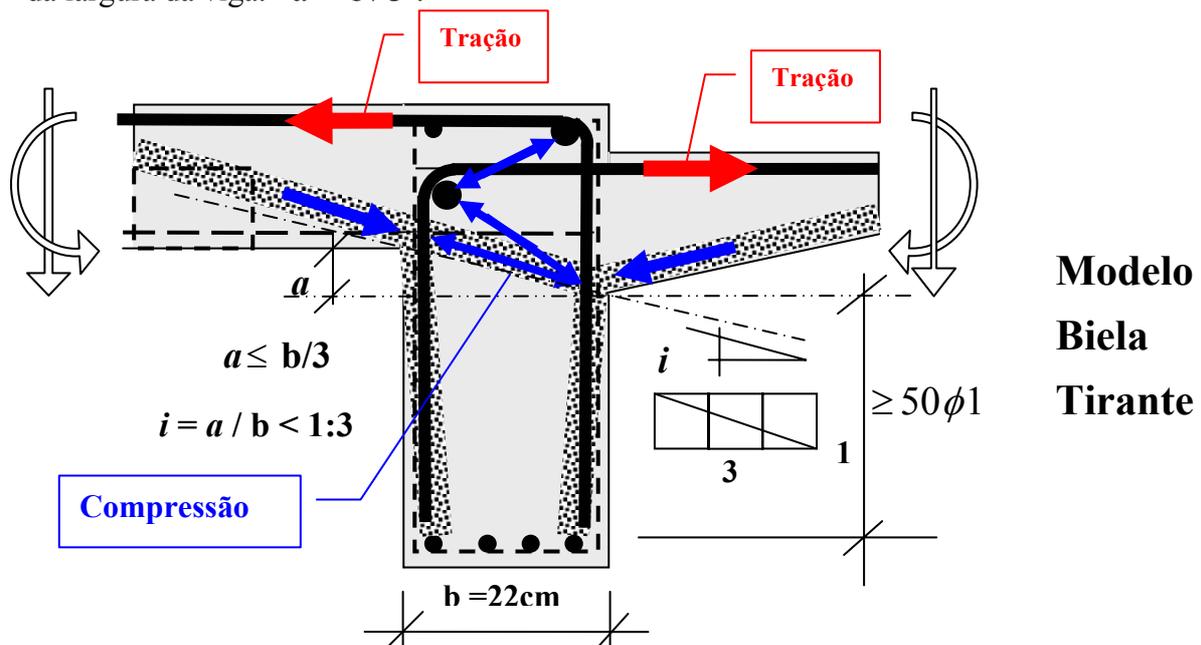
ESQUEMA DA SOLUÇÃO : Detalhes corretos da armadura. **ALTERNATIVA 2-** Ver[115] Areias Neto

- A colocação das barras $\phi 2 \geq 1,5 \times \phi 1$ é de grande importância para transmissão do momento fletor do balanço para a laje adjacente..
- O raio R , de dobramento das barras $\phi 1$, deve ser maior que $1,5 \times \phi 1$.
- A viga deve ter uma largura de 22cm para facilitar a concretagem.
- A viga deve ter 22cm para ficar embutida na parede externa de 25cm, onde existir essa parede.
- O desnível entre o fundo da laje em balanço e o fundo da laje vizinha não deve ser maior que 1/3 da largura da viga. $a < b/3$.

OBSERVAÇÃO: Essas vigas, que suportam varandas, têm grande carga e podem ter grandes flechas, após algum tempo. É recomendável o uso de armadura de compressão. Ver exemplos Nº 141 e 142.
