Instituto Militar de Engenharia

Fissuras em Reservatórios de Concreto Armado

Conceitos e Teoria
(apresentação em slides)

Prof. Eduardo Christo Silveira Thomaz

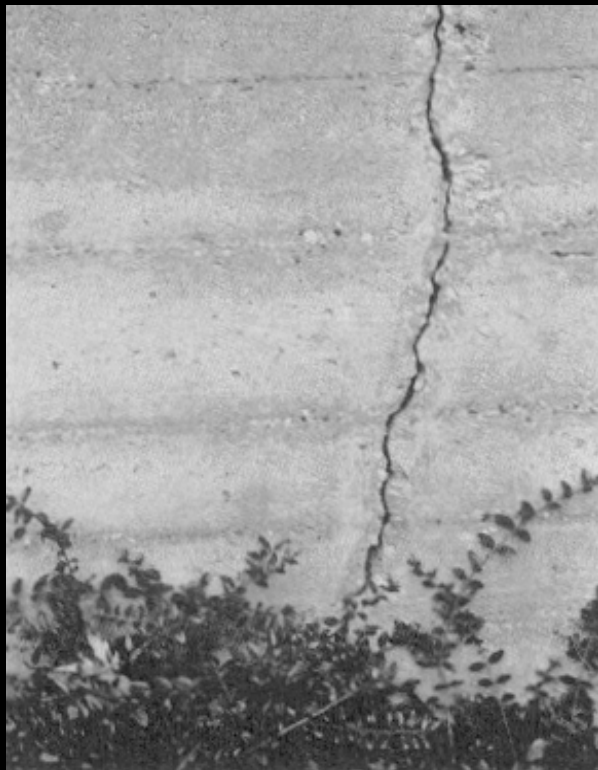
Essa é a configuração das fissuras nas paredes de concreto, quando fissuradas pela retração impedida

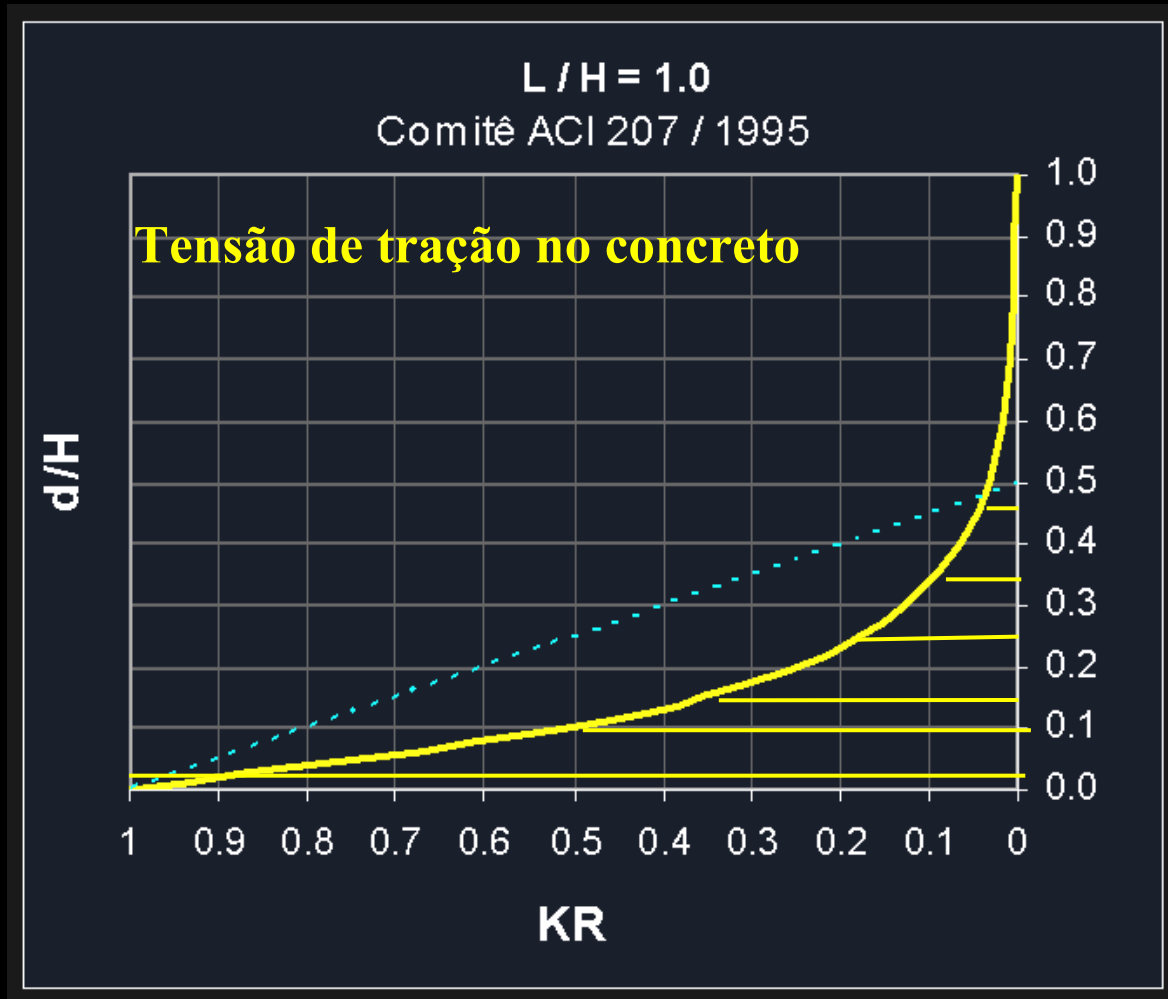
$$KR = \left(\frac{L/H - 1}{L/H + 10} \right)^{d/H}$$

para $L/H < 2,5$

L = comprimento da parede

H = altura da parede

d = ordenada medida a partir da base da parede

σ tração (no ponto d/H acima da base) = $E_c \times \epsilon$ retração $\times KR(d/H)$

ϵ retração térmica = $\alpha \times \Delta T$. No concreto $\alpha \approx 10^{-5}$

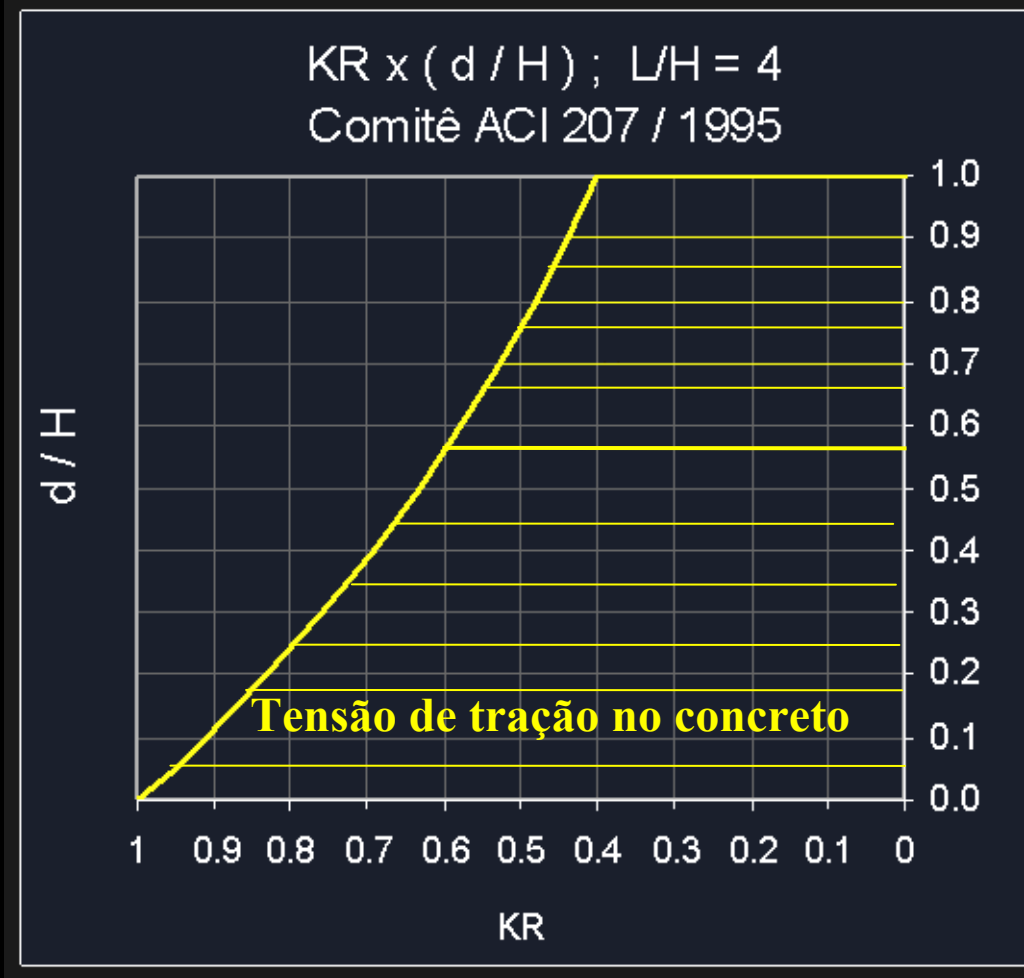
$$KR = \left(\frac{L/H - 2}{L/H + 1} \right)^{d/H}$$

para $L/H < 2,5$

L = comprimento da parede

H = altura da parede

d = ordenada medida a partir da base da parede

σ tração (no ponto d/H acima da base) = $E_c \times \epsilon$ retração $\times KR(d/H)$

ϵ retração térmica = $\alpha \times \Delta T$. No concreto $\alpha \approx 10^{-5}$

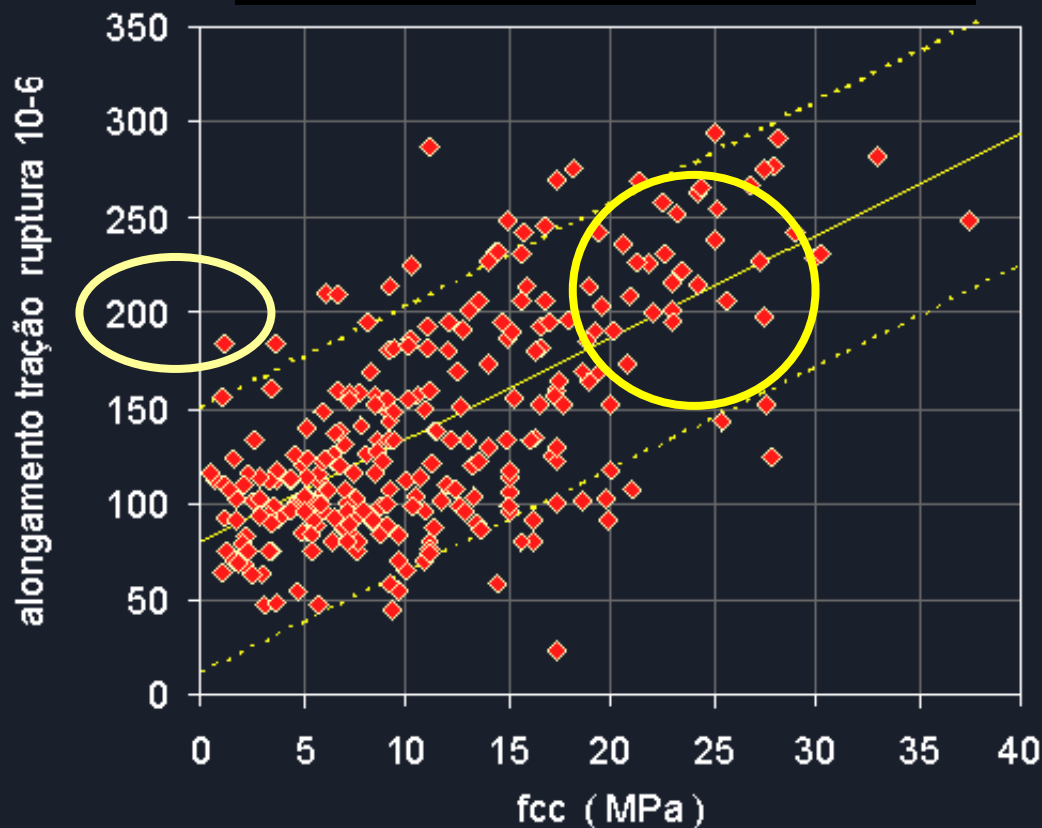
Alongamento de fratura na tração

Segundo Furnas

$$f_{ctf} = 0,165 f_{cc} + 0,20 \text{ (MPa)}$$

Concreto com $f_c = 20$ a 25 MPa

ϵ tração $\approx 0,20$ mm/m

Ensaio do Laboratório de Furnas
Concretos de diversas composições e resistências

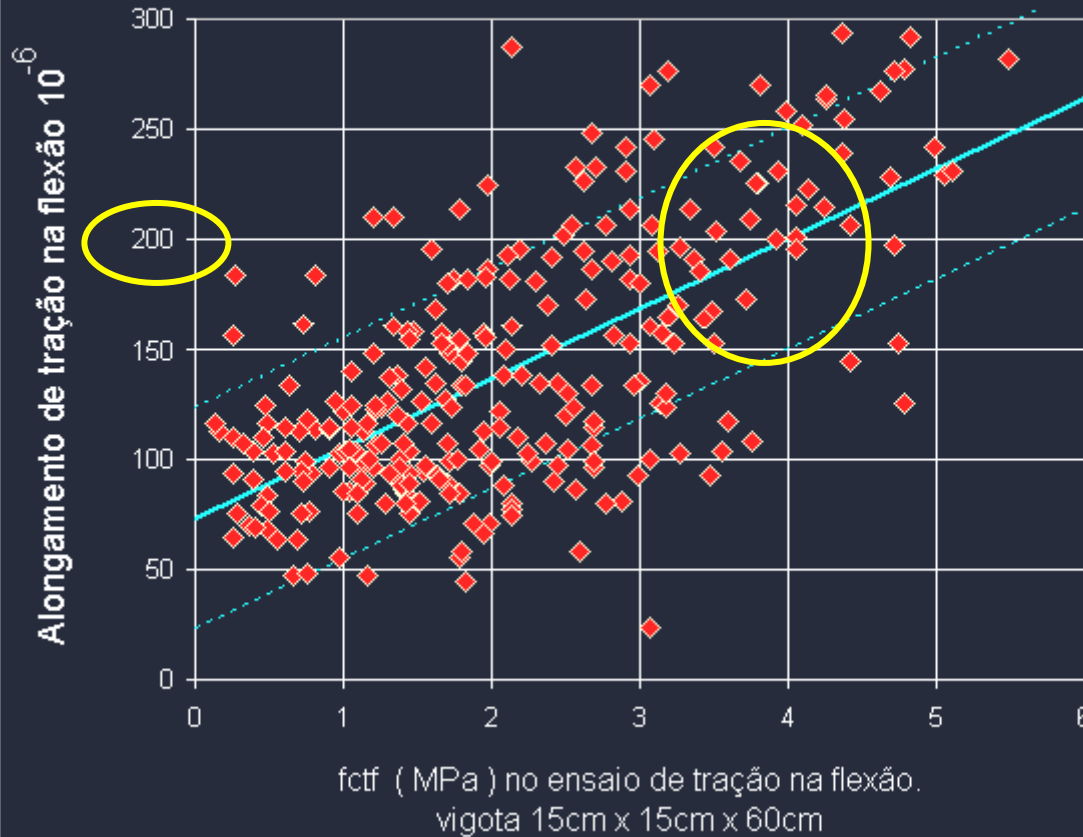
Alongamento de tração Ensaio do Laboratório de Furnas

Segundo Furnas

$$f_{ctf} = 0,165 f_{cc} + 0,20 \text{ (MPa)}$$

Concreto com $f_c = 20$ a 25 MPa

ϵ tração $\approx 0,20$ mm/m

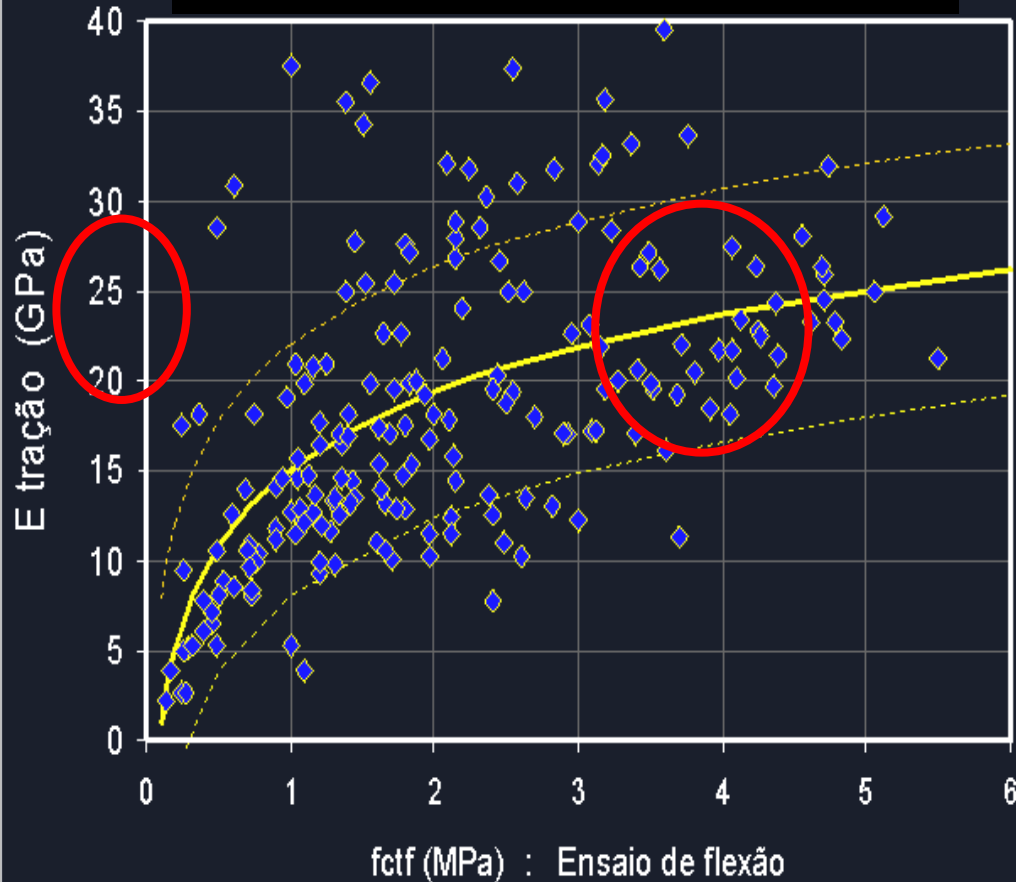
Ensaio do Laboratório de Furnas Módulo de elasticidade do concreto

$$f_{ctf} = 0,165 f_{cc} + 0,20 \text{ (MPa) Furnas}$$

$E_{tração} \approx 22$ GPa

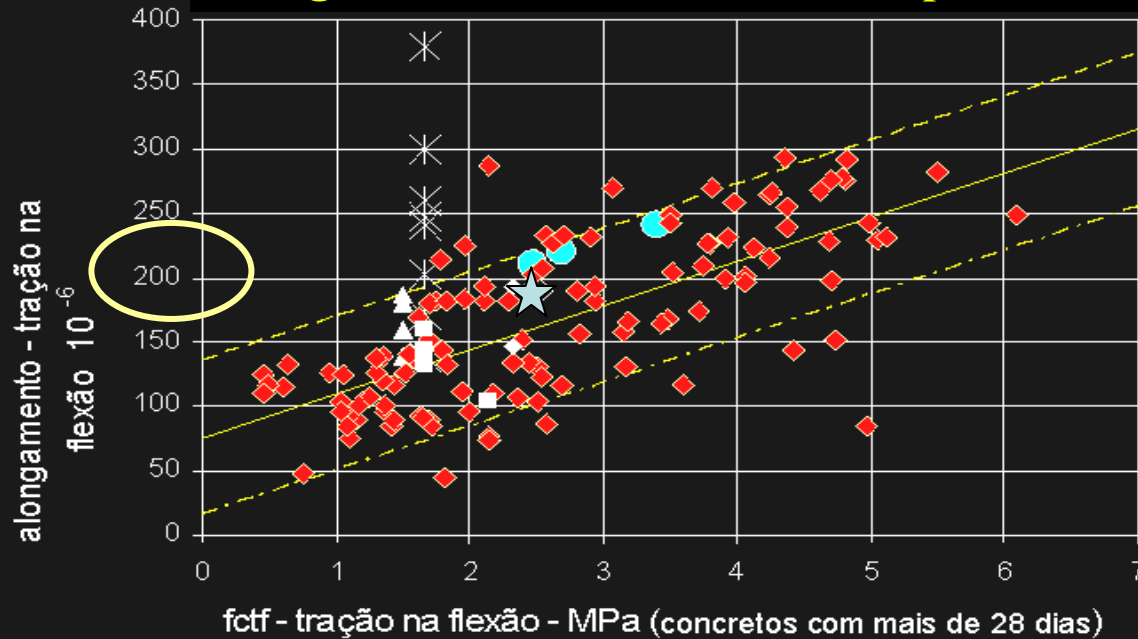
Alongamento de tração na fratura por flexão

- ★ Van Vliet - Concreto simples - Tração Axial - 2000
- Moersch - Concreto Simples - Tração Axial - 1903
- * Wayss & Freitag - Concreto Armado - Flexão - 1903
- ▲ Comissão Alemã de Concreto Armado - Flexão - 1917
- ◆ Furnas - Concreto Simples - Flexão - 2002
- ◆ Kleinlogel - Concreto Simples - Flexão - 1904
- Furnas - Alongamento de tração na flexão - média
- - - Furnas - Alongamento de tração na flexão 10%
- . - . Furnas - Alongamento de tração na flexão 90%
- Wayss & Freitag - Concreto Simples - Flexão - 1903

Concreto com $f_c = 20$ a 25 MPa

ϵ tração $\approx 0,20$ mm/m

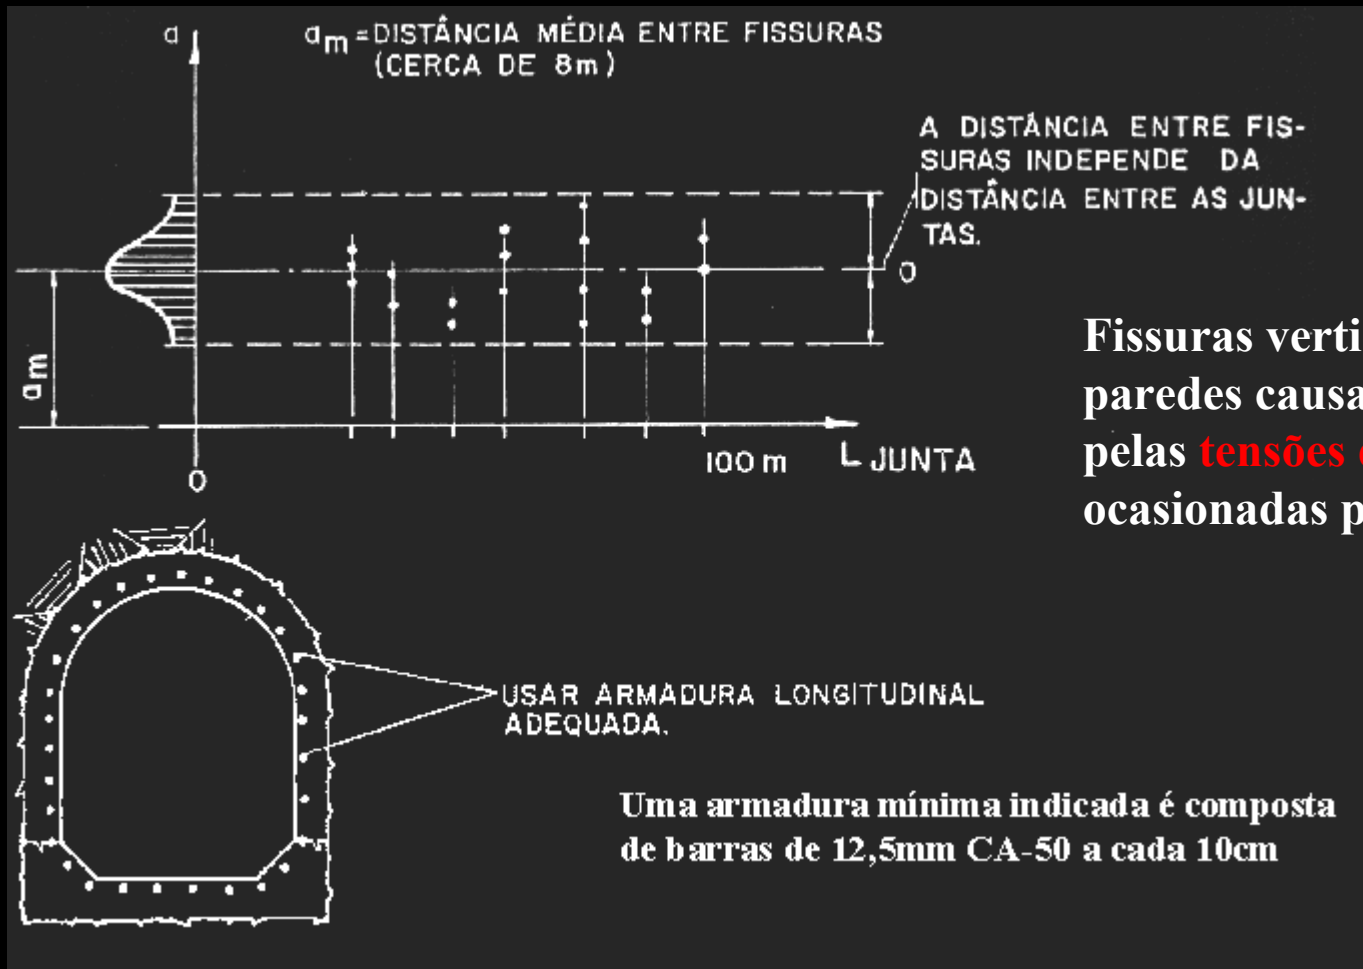
Fissuras verticais nas paredes causadas pelas **tensões de coação** ocasionadas pela rocha

Túnel em rocha com revestimento de concreto armado

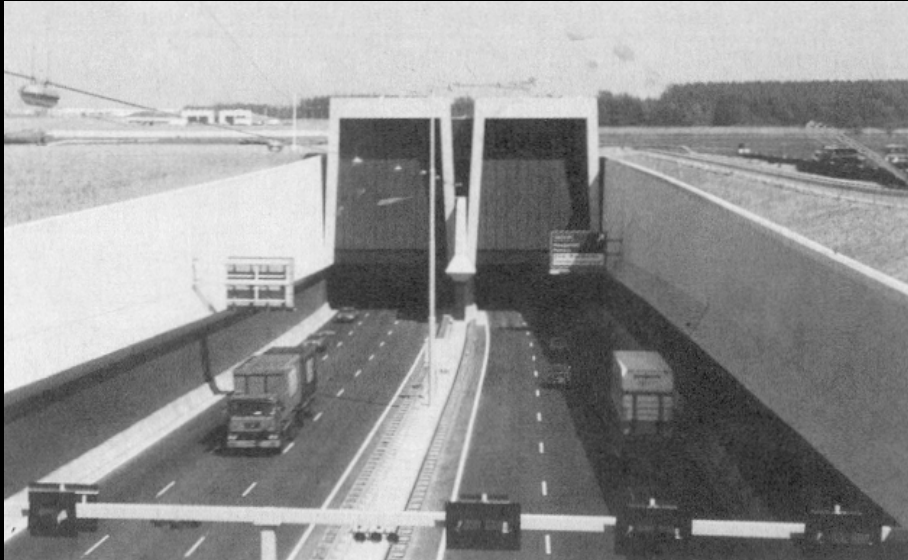
Concreto lançado com $t = 15^{\circ}\text{C}$ a 18°C

Armadura 22mm cada 15cm em cada face

Espessura 1,10 m

**Obra com controle da
temperatura do concreto**

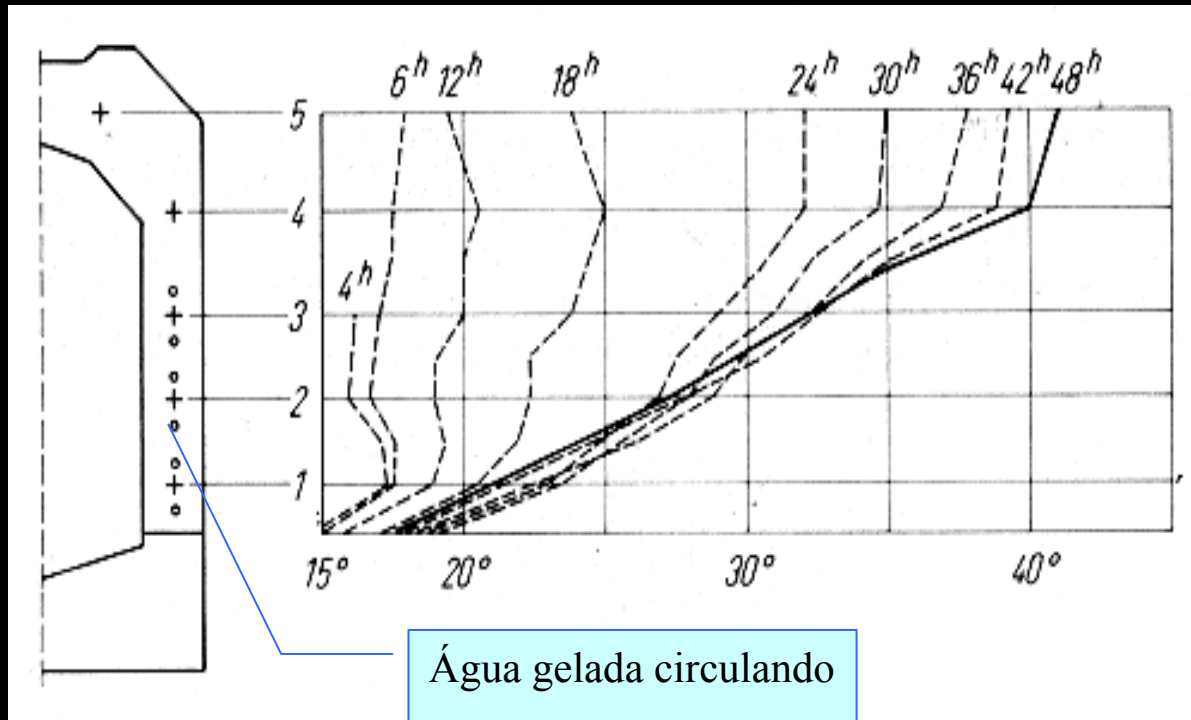
Para evitar a fissuração:

- 1) Resfriar o concreto da parede, junto da laje do fundo.
- 2) Não é necessário resfriar o concreto no topo da parede

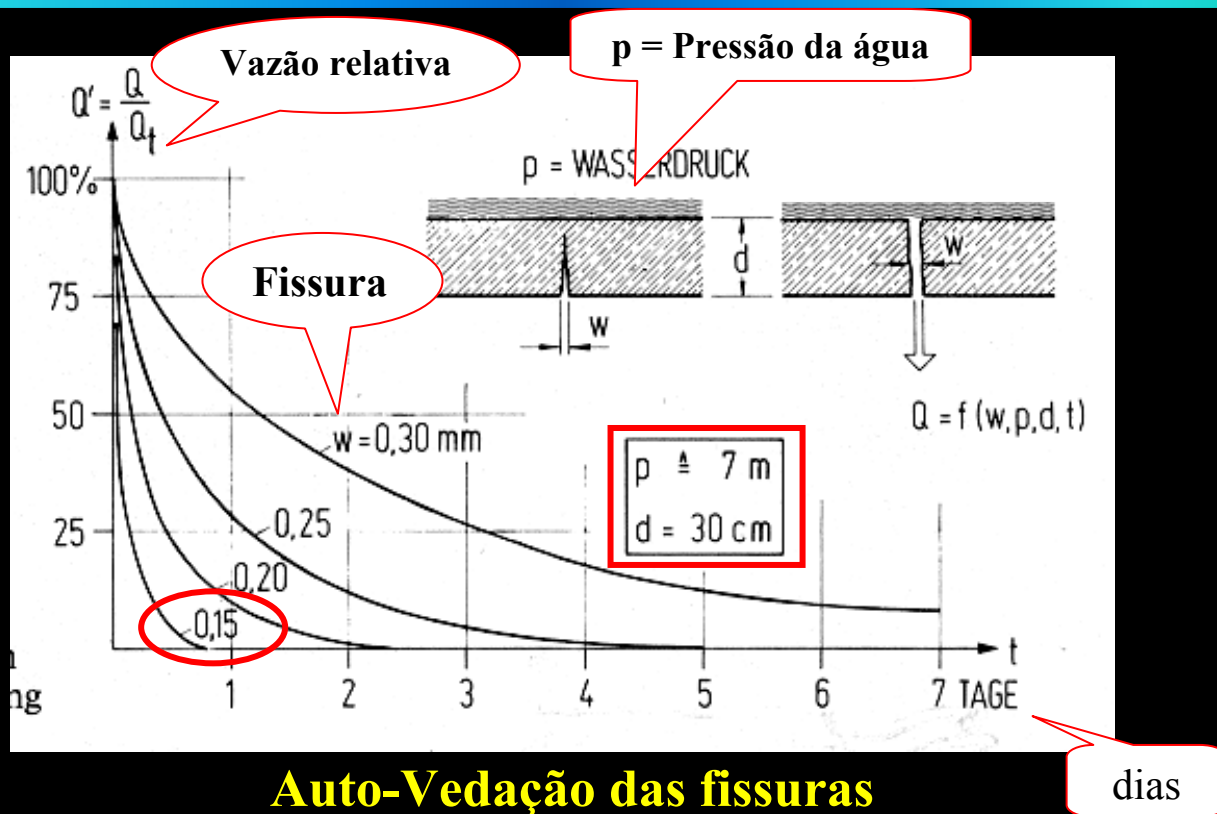
Segundo Horst Falkner:

Uma fissura com abertura de 0,15mm auto-veda em menos de 1 dia.

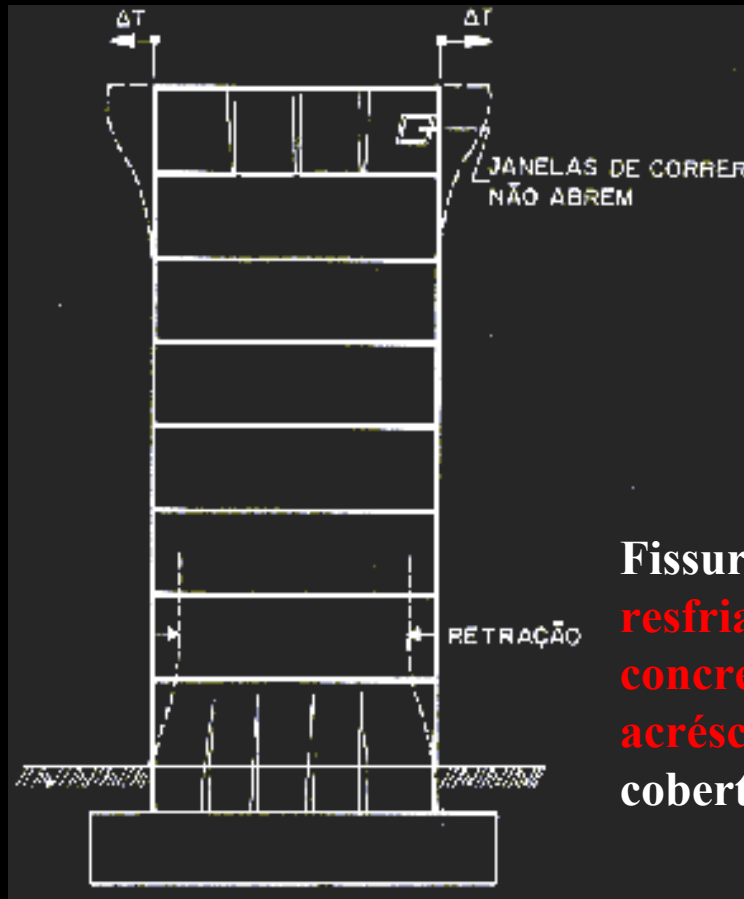
Fissuras verticais causadas pelo **resfriamento rápido** e **retração do concreto** junto às fundações e **acréscimo de temperatura** na laje de cobertura

Paredes de concreto em edifícios

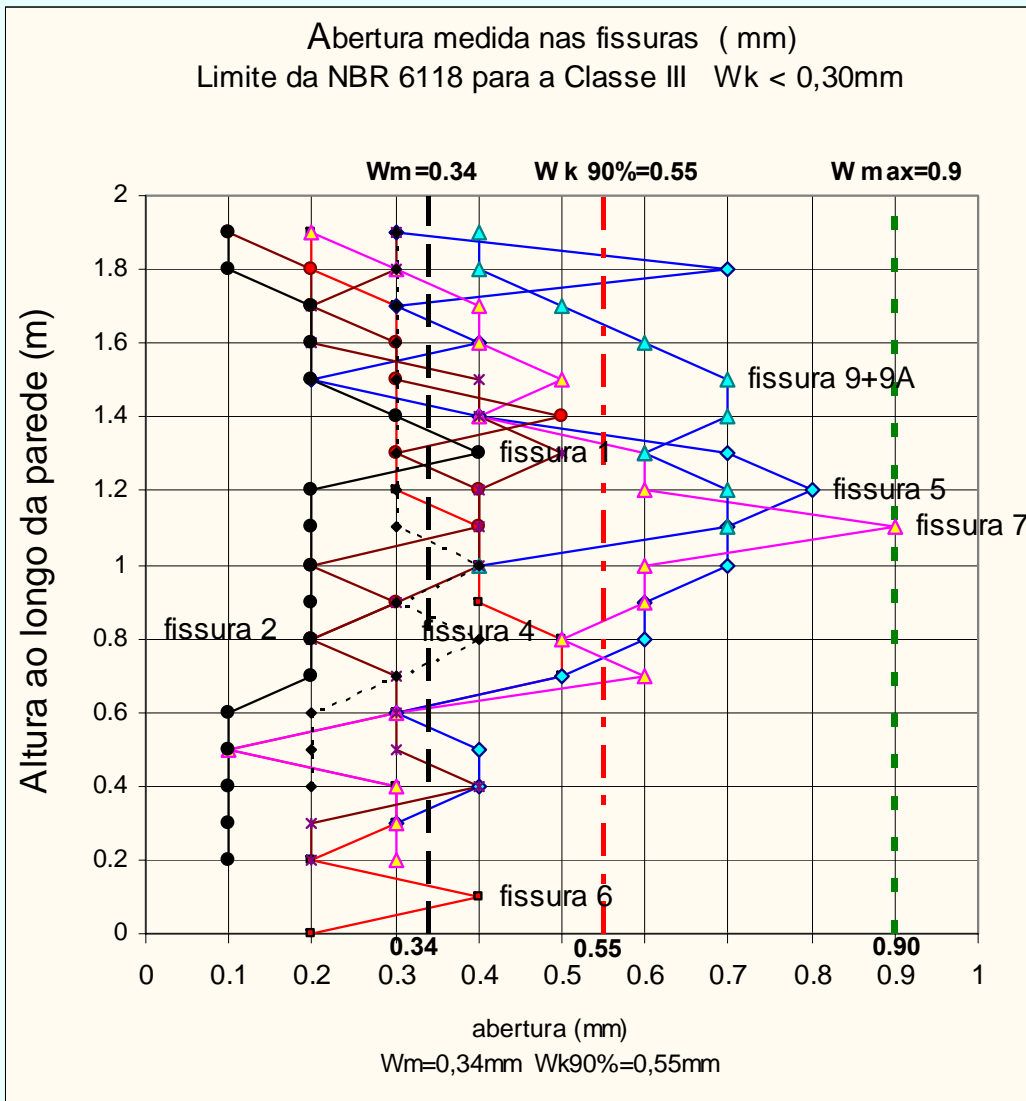
Armadura insuficiente

Foi usada uma armadura de $\phi 6.3\text{mm}$ cada 20cm
 Deveria ter sido usado $\phi 10\text{mm}$ cada 10cm para ter $W_{90\%}=0,30\text{mm}$.

Abertura (mm) medida em 10 fissuras.
 Limite da NBR 6118 para a Classe III $W_k < 0,30\text{mm}$

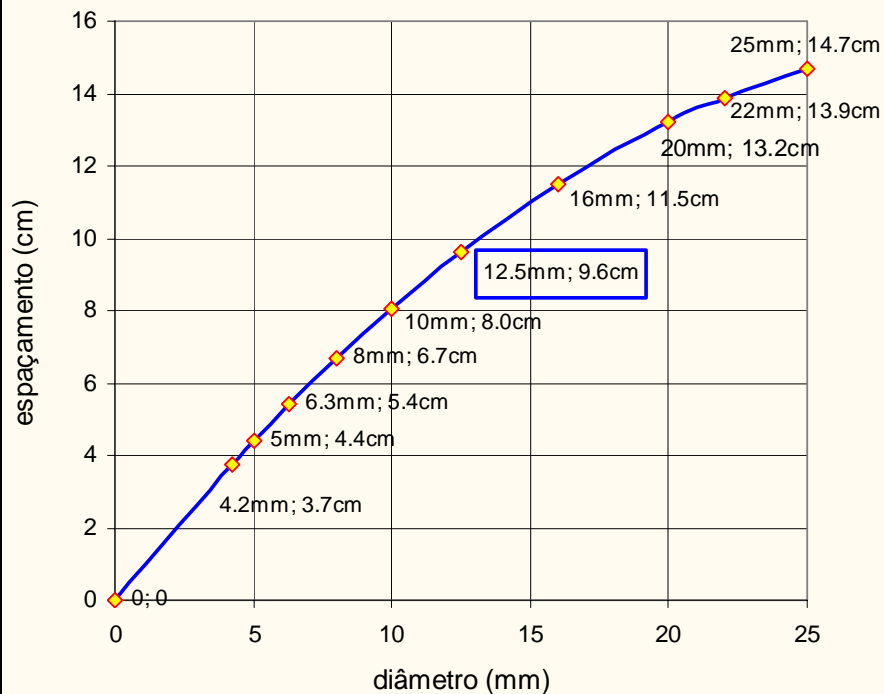
Armadura - Fissura $w_{90\%} = 0,10\text{mm}$

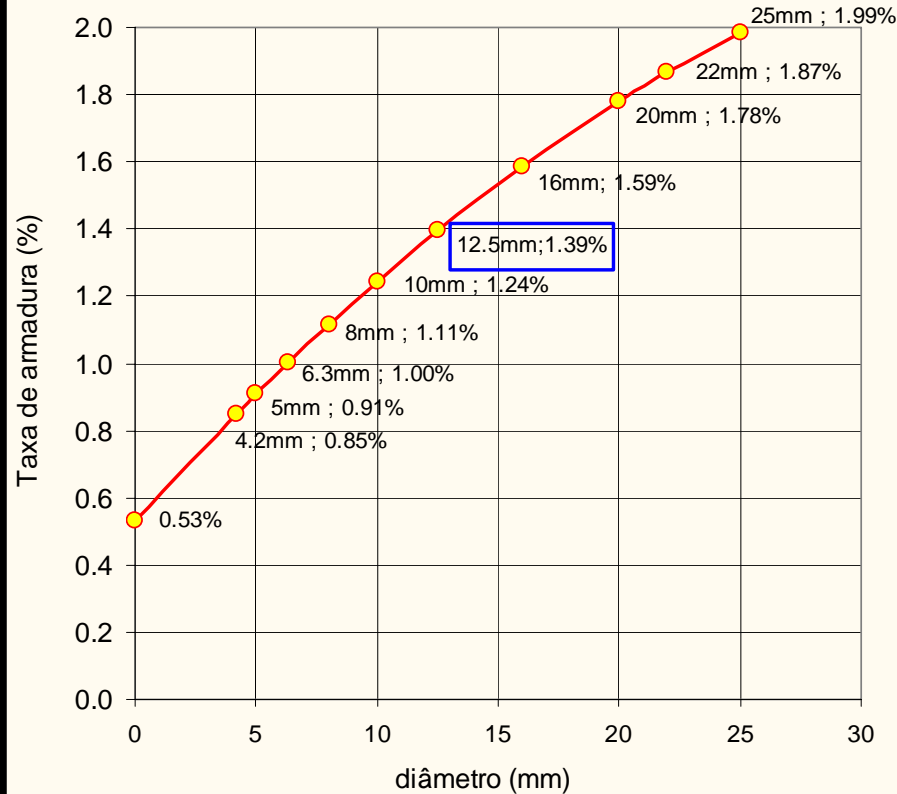
Taxa de armadura : Fissura $w_{90\%} = 0,10\text{mm}$

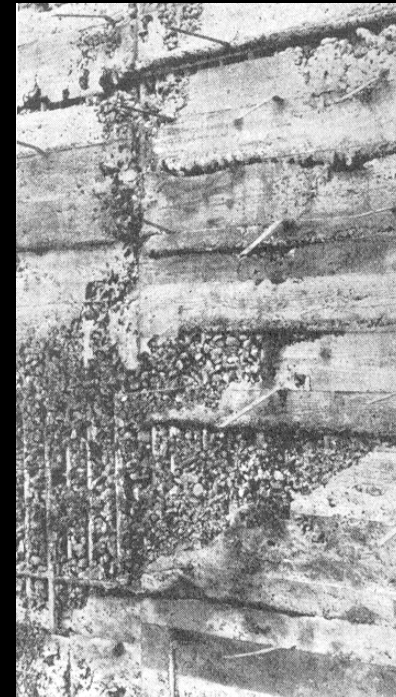
Má execução
Reservatório de água em concreto armado

Brocas no concreto
causadas pela **fuga de
pasta** pelas juntas das
formas que não
apresentem uma vedação
perfeita

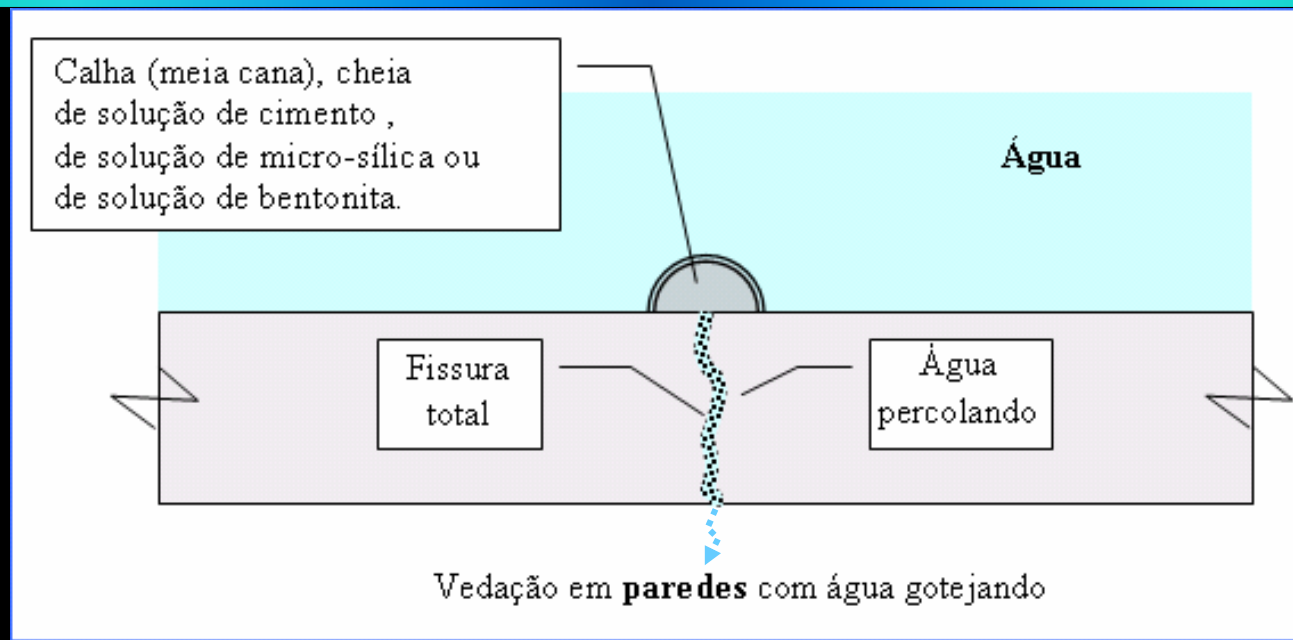
Alguns processos usados para vedar fissuras com gotejamento de água

Cimento em suspensão na água. Uso de suspensão de cimento na água, na proporção água / cimento = (6.0 / 1.0), em peso, com plastificante para evitar floculação. A vedação foi completa e imediata.

Bentonita em suspensão na água. Com suspensão de bentonita na água, na proporção água / bentonita = (50.0 / 1.0), em peso, a vedação é completa e imediata. Os grãos de bentonita, em suspensão na água, não sedimentam. Isto facilita a vedação de fissuras em paredes verticais. Obs: Bentonita = Silicato de alumínio hidratado coloidal.

Micro-sílica em suspensão. Usando uma suspensão de micro-sílica em água, na proporção água / micro-sílica=(20.0/1.0), em peso, a vedação da fissura é praticamente instantânea, quando a fissura for menor que 0,20mm.

Os grãos de micro-sílica, em suspensão na água, também tendem a sedimentar. Os grãos de micro-sílica, sendo muito mais finos que os grãos de cimento, vedam fissuras com pequena abertura ($w < 0,05$ mm).

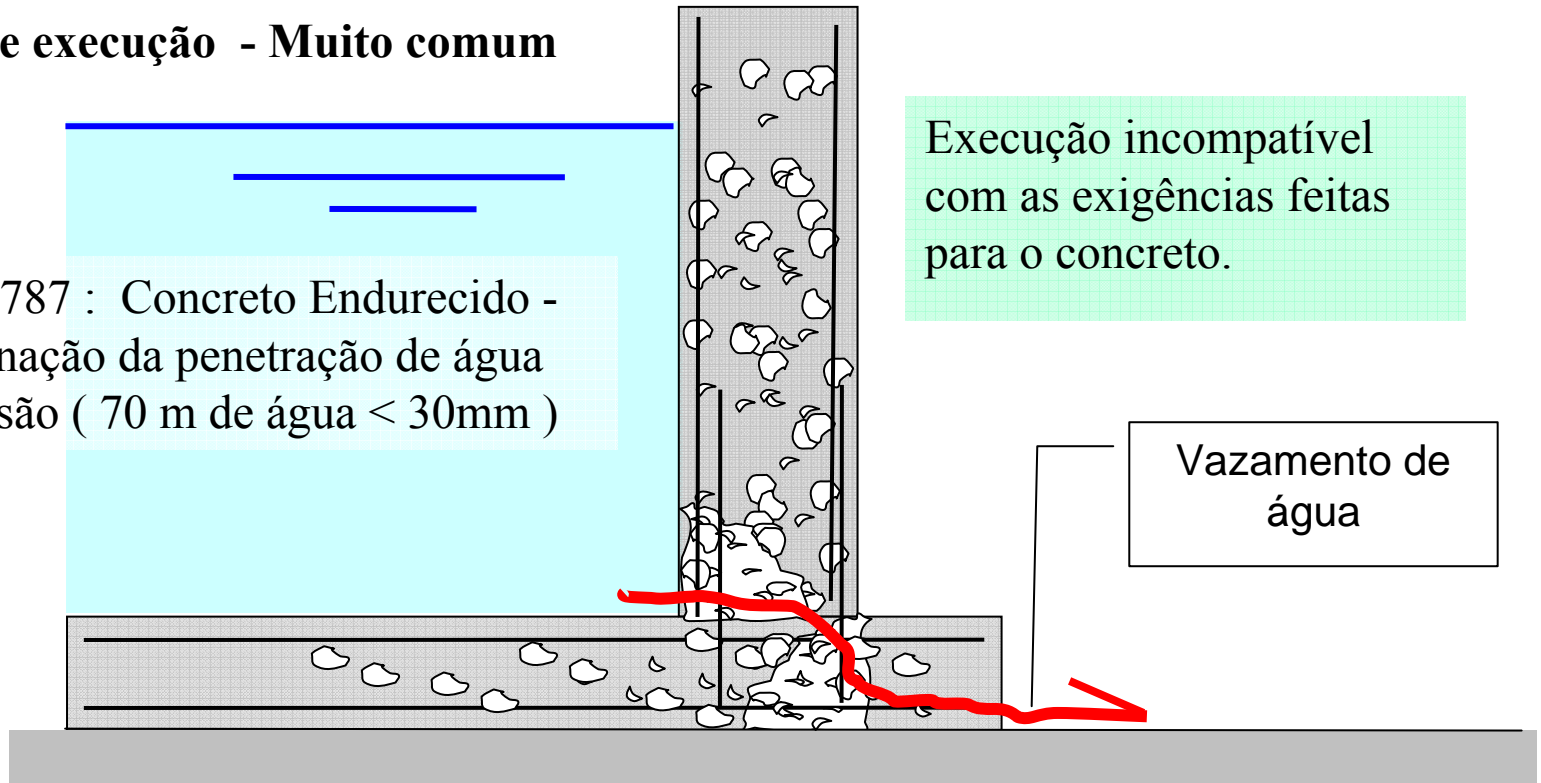
NBR-10787 : Concreto Endurecido -
Determinação da penetração de água
sob pressão (70 m de água < 30mm)

Execução incompatível
com as exigências feitas
para o concreto.

Vazamento de
água

Observação : A profundidade de penetração da água, no ensaio NBR 10787 / 94, em um bom concreto, deve ser < 30mm.

Em um concreto quase impermeável resulta uma penetração de água < 15mm.
