1931 - PONTE SOBRE O RIO JEQUITAÍ / MG

121⁰ PROJETO DE EMÍLIO BAUMGART

Prof.. Eduardo C. S. Thomaz Notas de aula

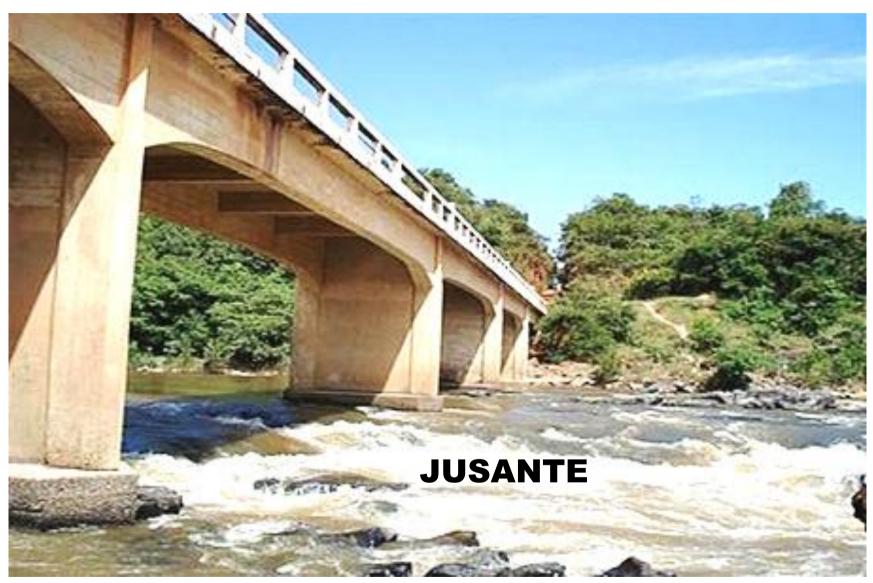
ESQUEMA ESTRUTURAL - Estrutura com 2 vigas contínuas com altura aumentada nos apoios e com muitas transversinas, como era usual nas pontes de Emílio Baumgart. Vigas e pilares são ligados monoliticamente, formando pórticos longitudinais.

5 vãos contínuos sem juntas. Comprimento total ≈ 99 metros Estimativa feita com a régua do GOOGLE Comprimento ≈ 17,2m + 21,5m + 21,5m + 21,5m + 17,2 m = 99m

Os vãos extremos são feitos menores, cerca de 75% a 80% dos vãos centrais, para que os momentos fletores neles tenham a mesma ordem de grandeza dos momentos fletores nos vãos centrais.

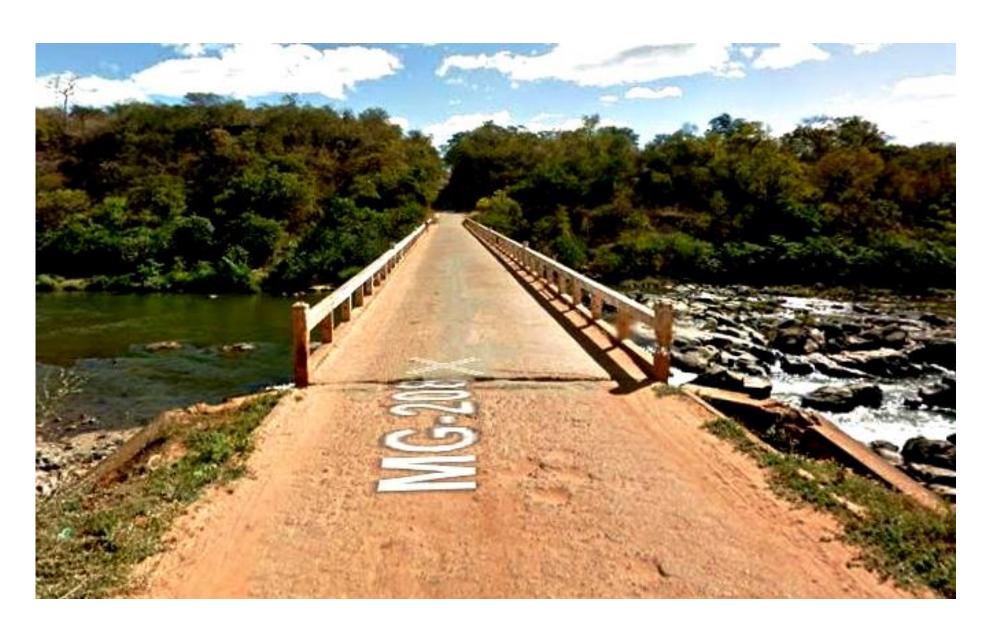
ZOOM - EXTREMIDADE DA PONTE - LADO DE JEQUITAÍ

É evidente a má conservação da pavimentação.

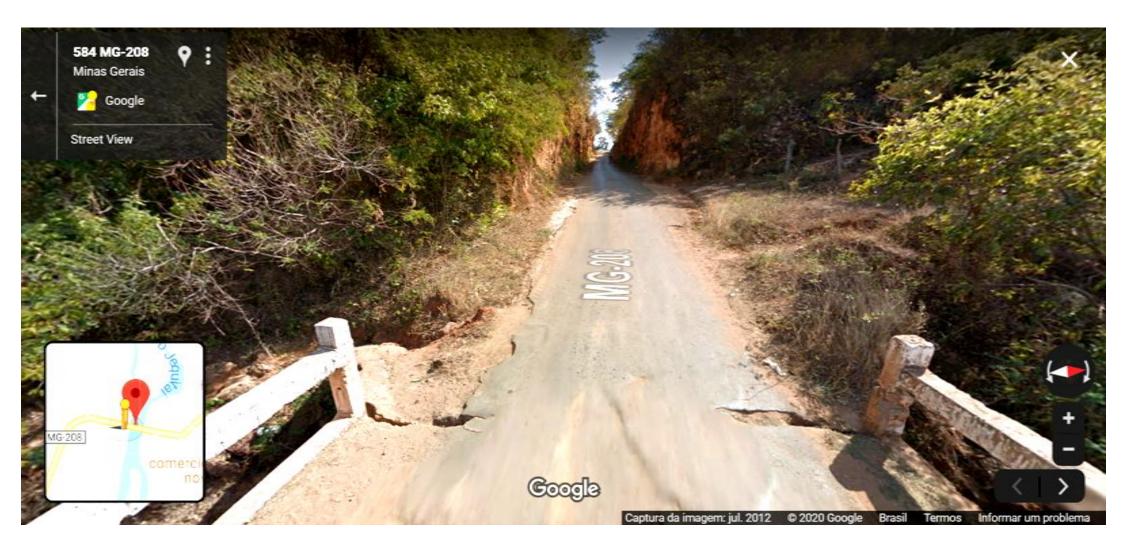
EXTREMIDADE DA PONTE - LADO OPOSTO A JEQUITAÍ

A dilatação térmica máxima de um tabuleiro de 100 metros, quando ensolarado, é da ordem de 10mm em cada extremidade da ponte, não sendo causa para essa grande abertura no pavimento. Nos atuais projetos de pontes são usadas lajes de transição, apoiadas na ponte e no terreno, para evitar essas falhas nos pavimentos, É evidente a má conservação da pavimentação.
