## REFORÇO DE BLOCOS DE ESTACAS USANDO PROTENSÃO

Prof.. Eduardo C.  
S. Thomaz  
Notas de aula

Resumos de 3 casos de Protensão em Blocos

- 1 - Recalque da Fundação e novas estacas
- 2 - Reforço de Bloco com armadura insuficiente.
- 3 - Aumento de Carga de Utilização no Pilar e novas estacas

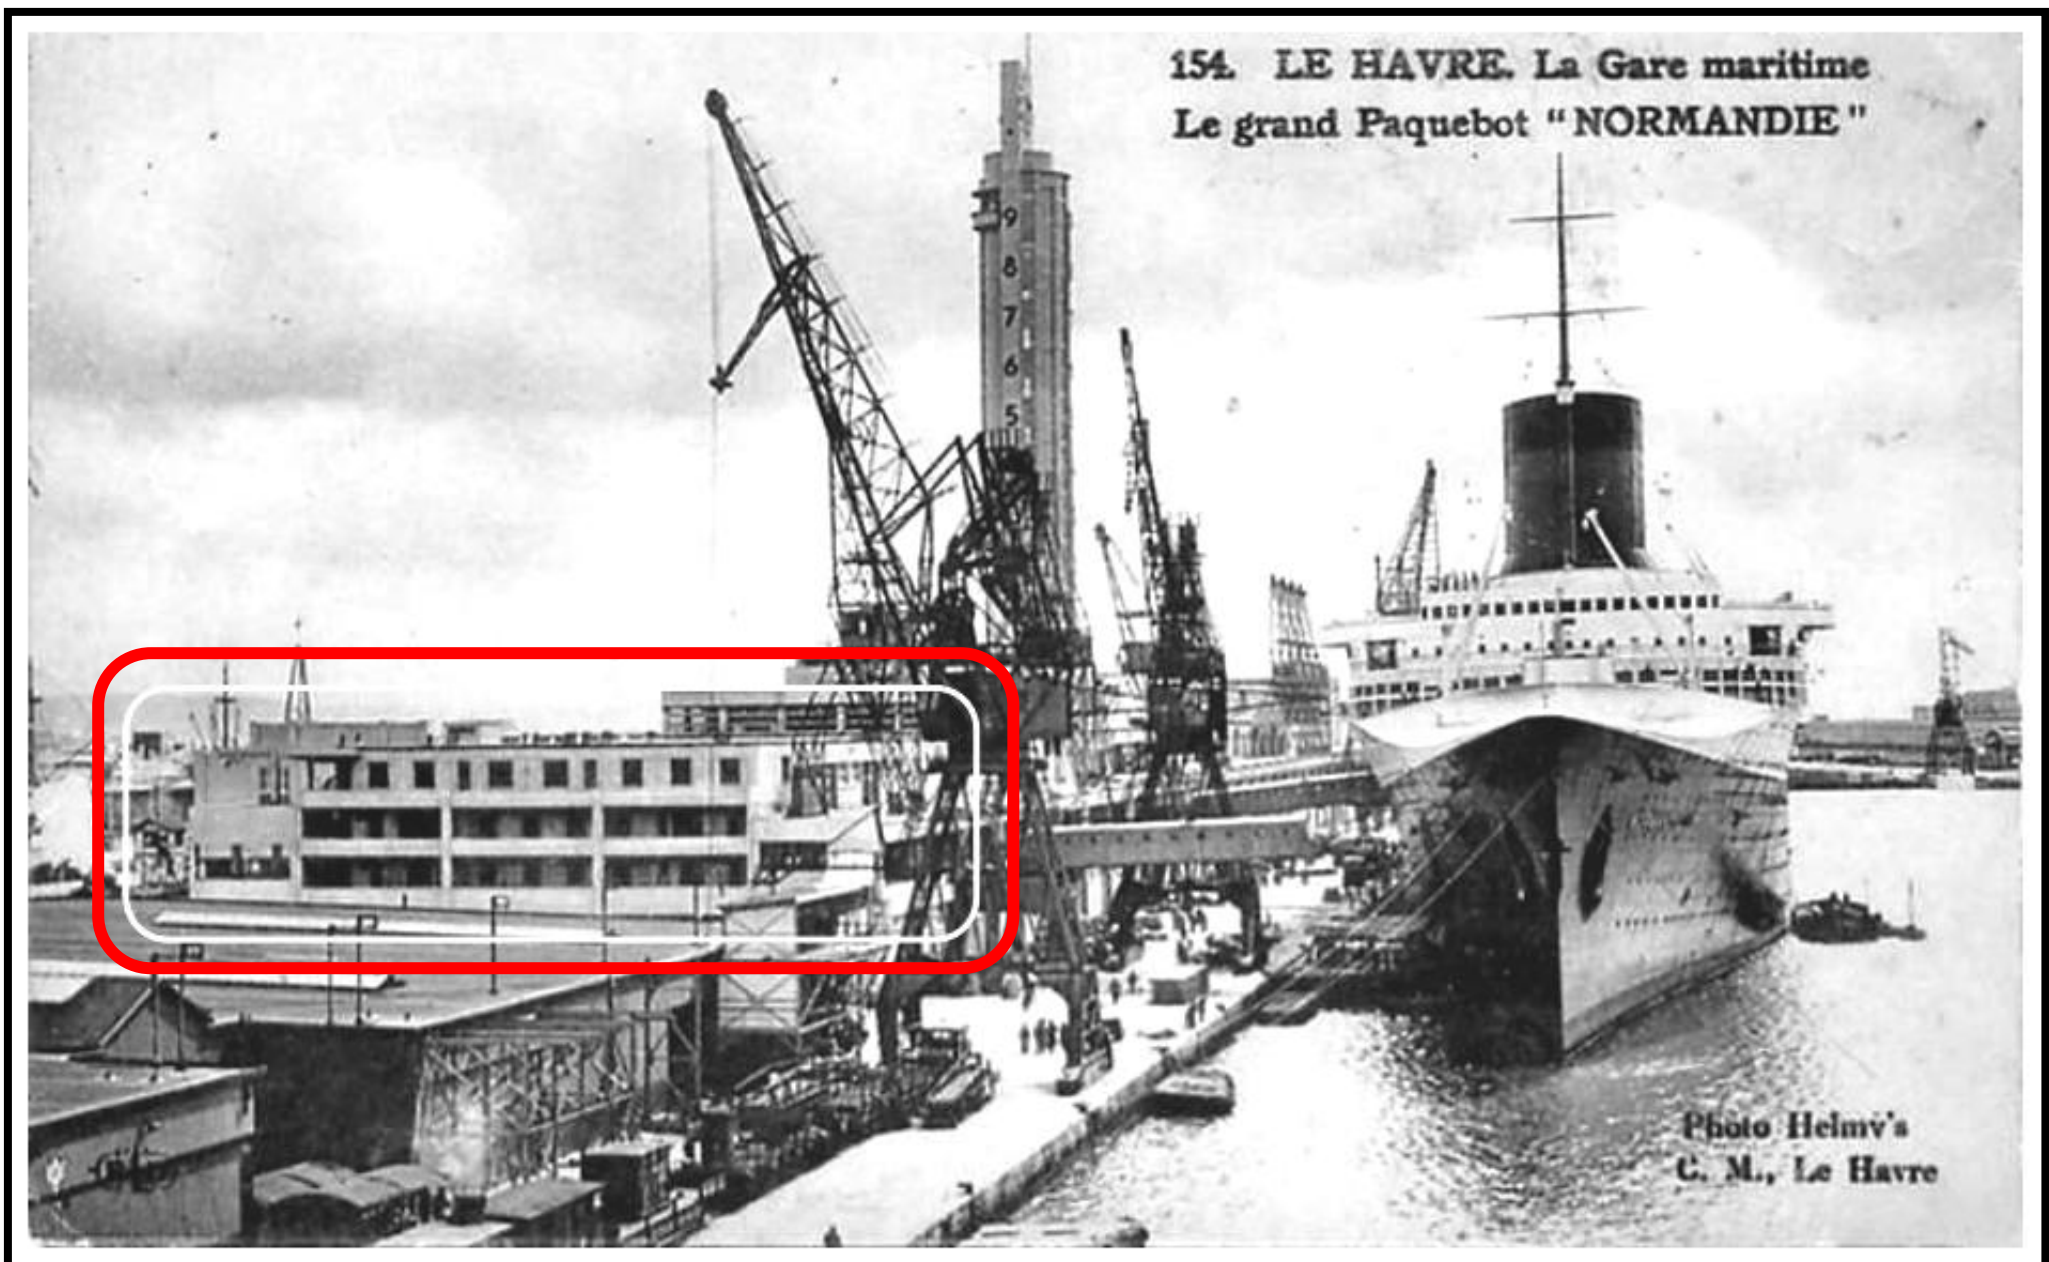
**Porto LE HAVRE - Assinalado o Prédio com grandes Recalques**

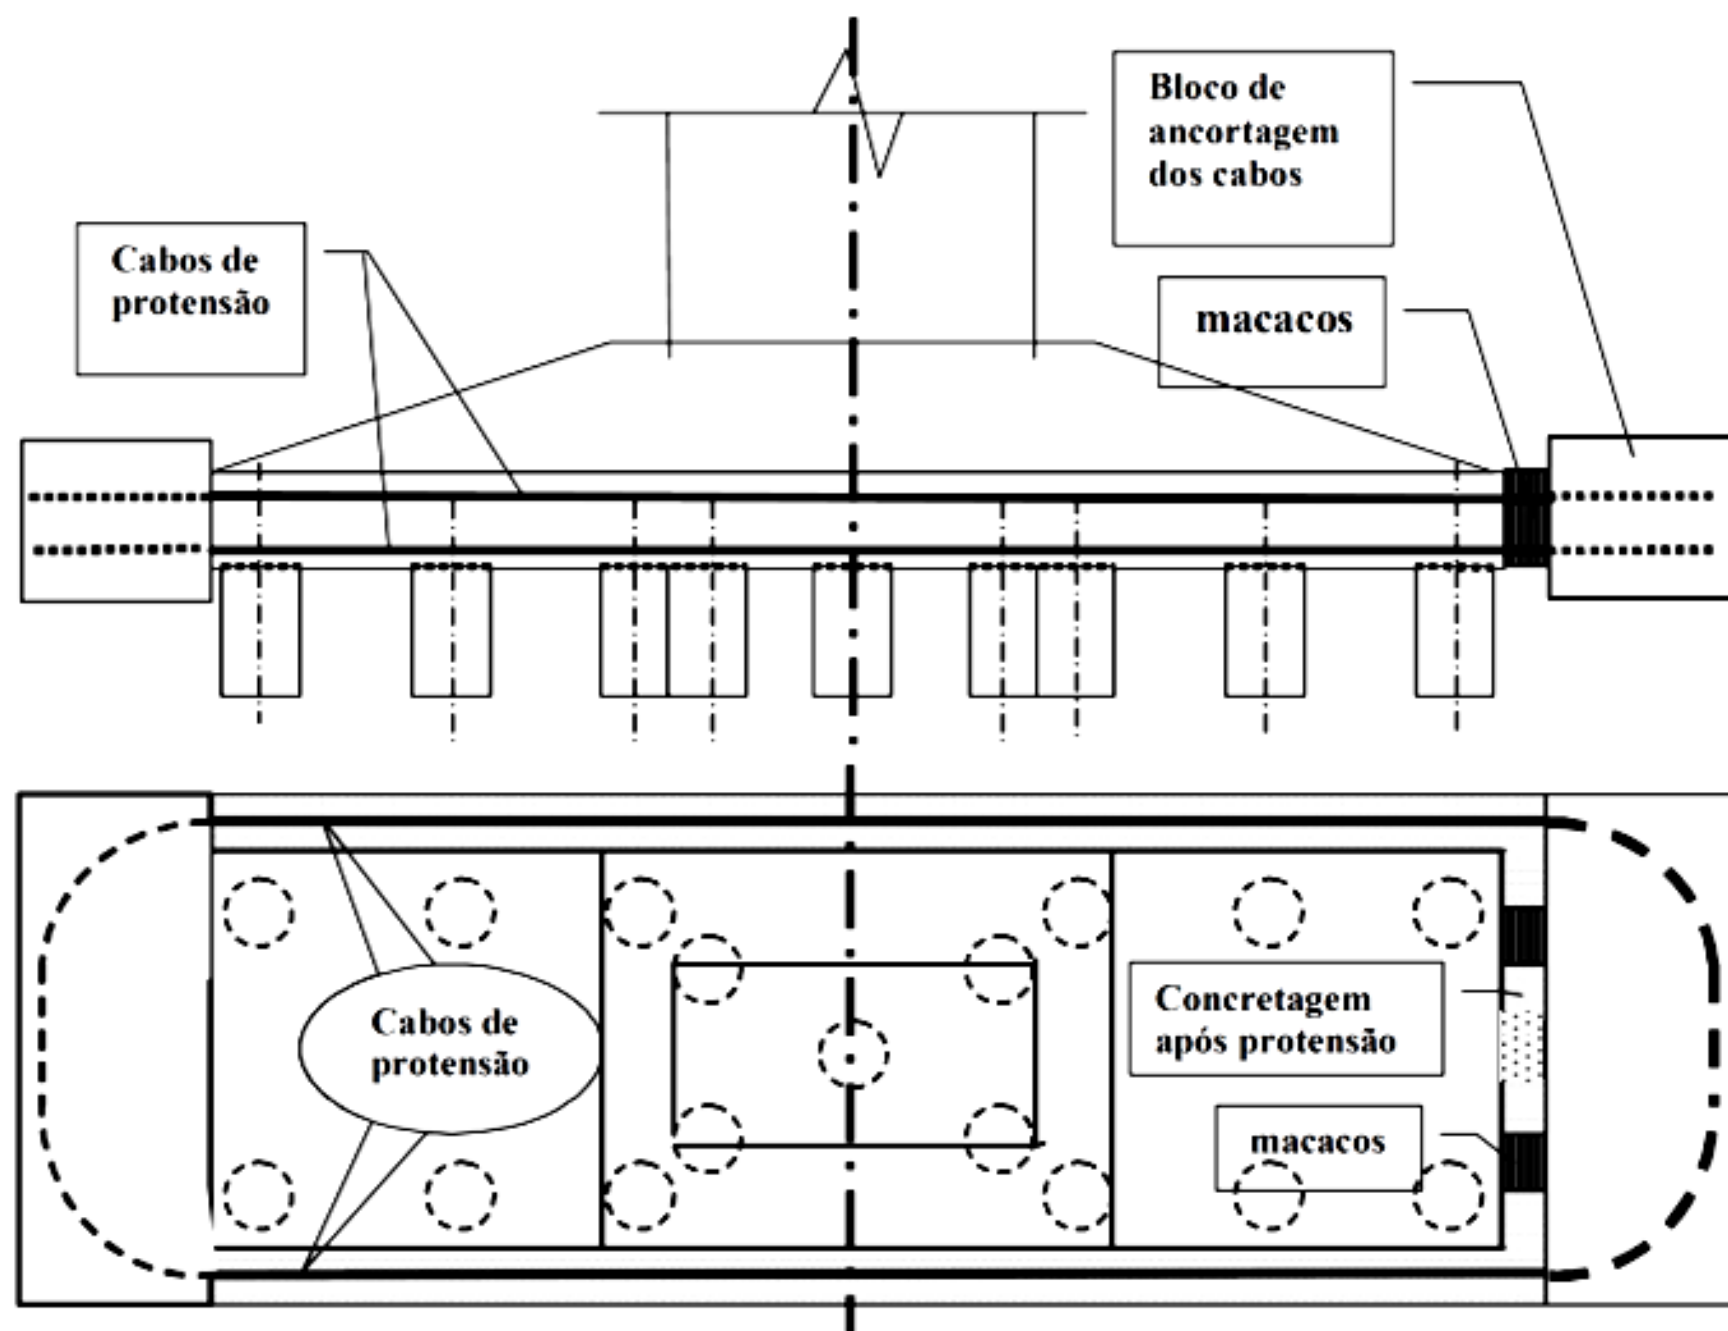
**TIPO DE ESTRUTURA:** Bloco de estacas em concreto armado, fundação de um viaduto urbano

**FALHA ESTRUTURAL :** Armadura do bloco insuficiente. Bloco sem segurança.

**CAUSA DA FALHA ESTRUTURAL :** Cálculo estrutural incorreto.

A armadura principal do bloco, na direção transversal ao eixo do viaduto, era insuficiente. Na outra direção era OK e até mesmo exagerada.

Somente após a construção de 18 blocos a falha foi detectada por engenheiro de estruturas. A armadura fora mal calculada. O bloco de estacas não apresentava segurança à ruptura segundo a norma NB-01.

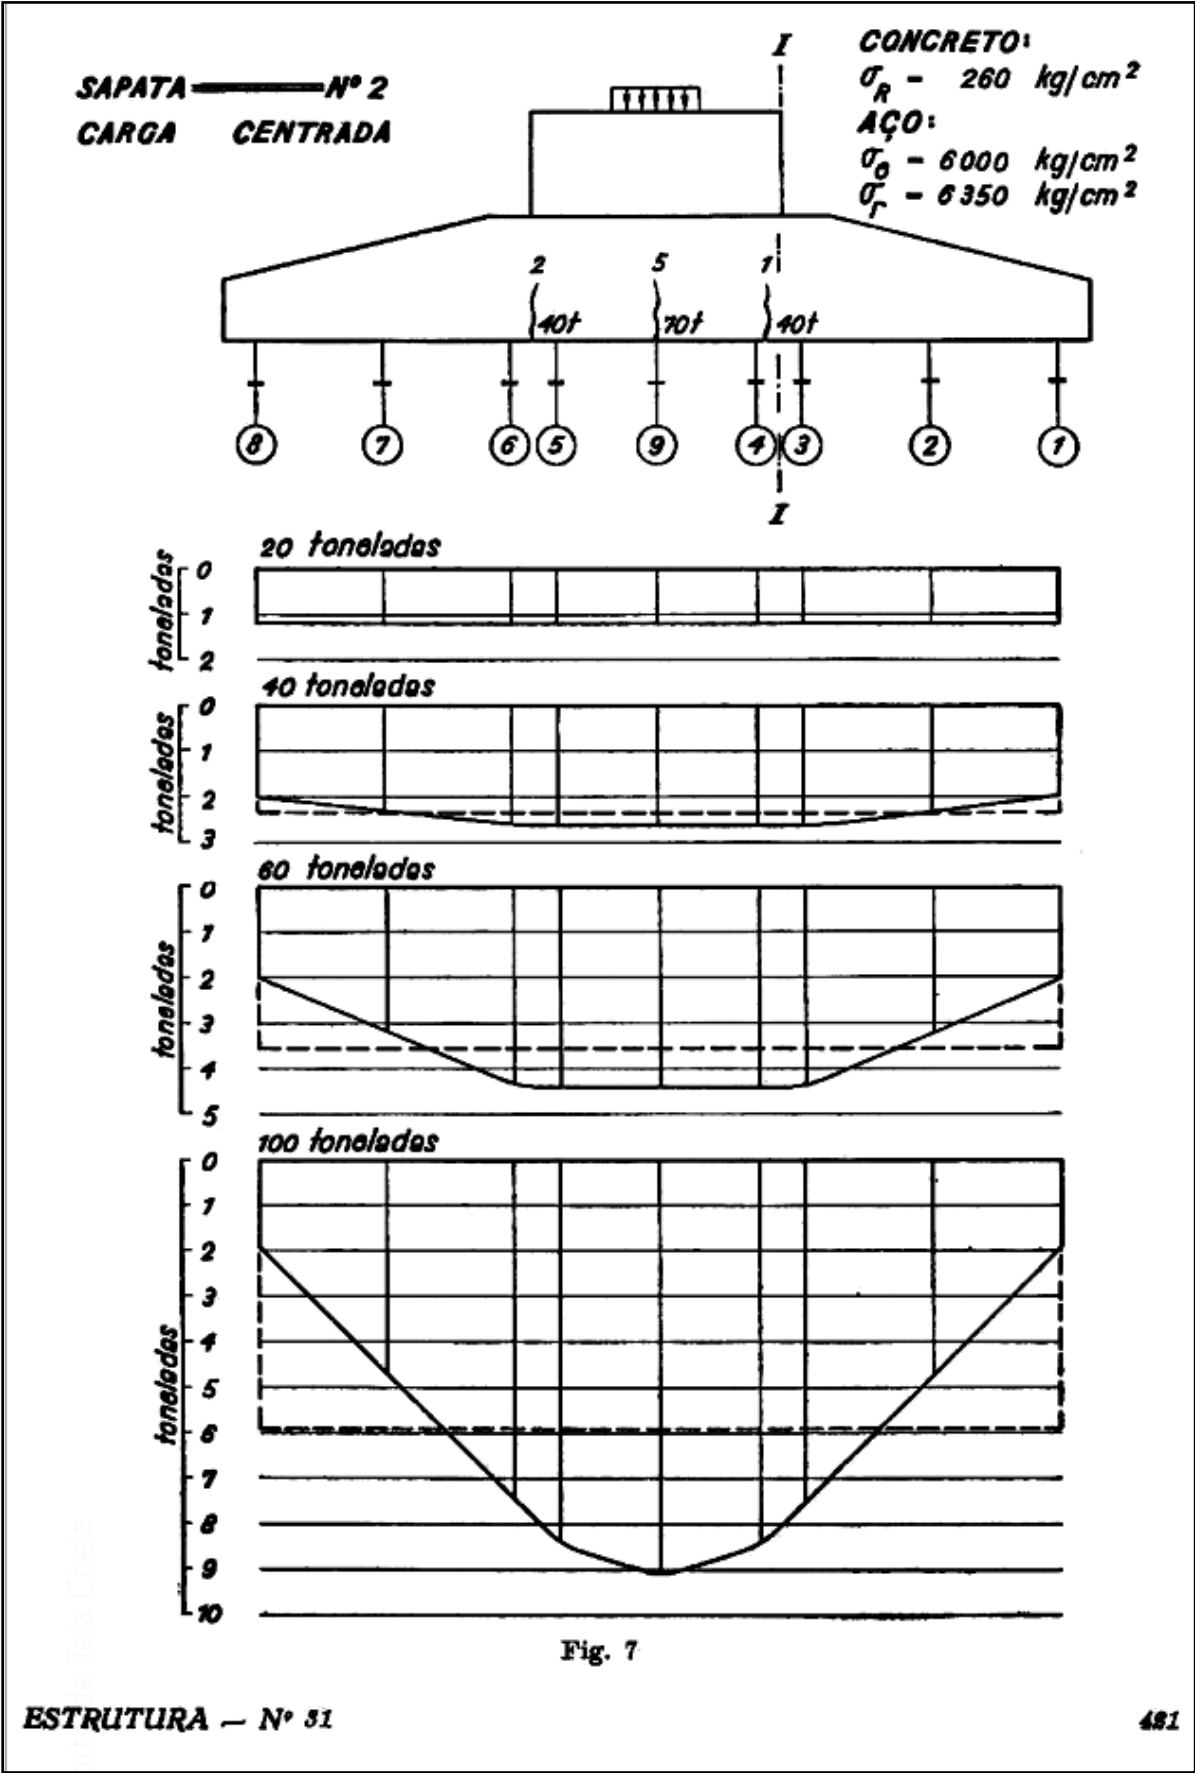
CARGA CENTRADA

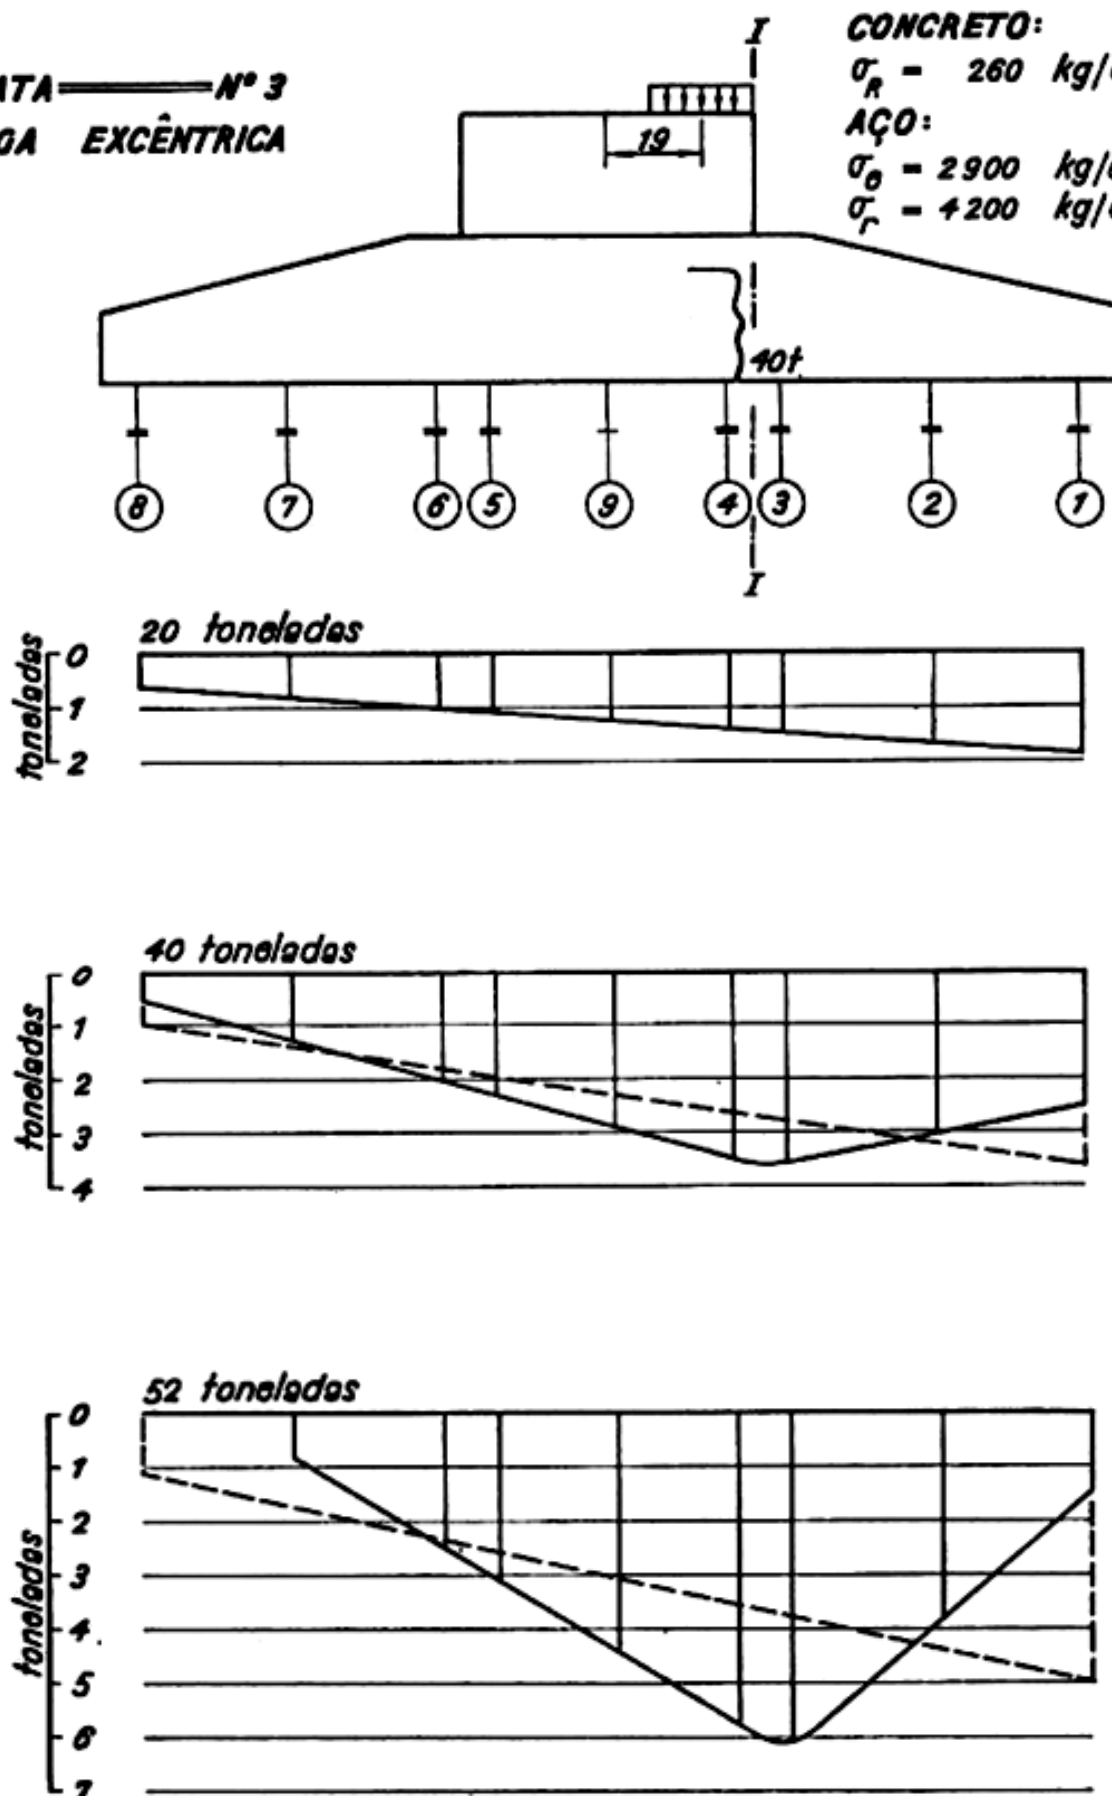
Fig. 8

SAPATA — N° 3  
CARGA EXCÊNTRICA

Ensaio de modelos reduzidos dos Blocos, feito pelo  
Prof. Fernando Lobo Carneiro no I.N.T. / RJ em 1959

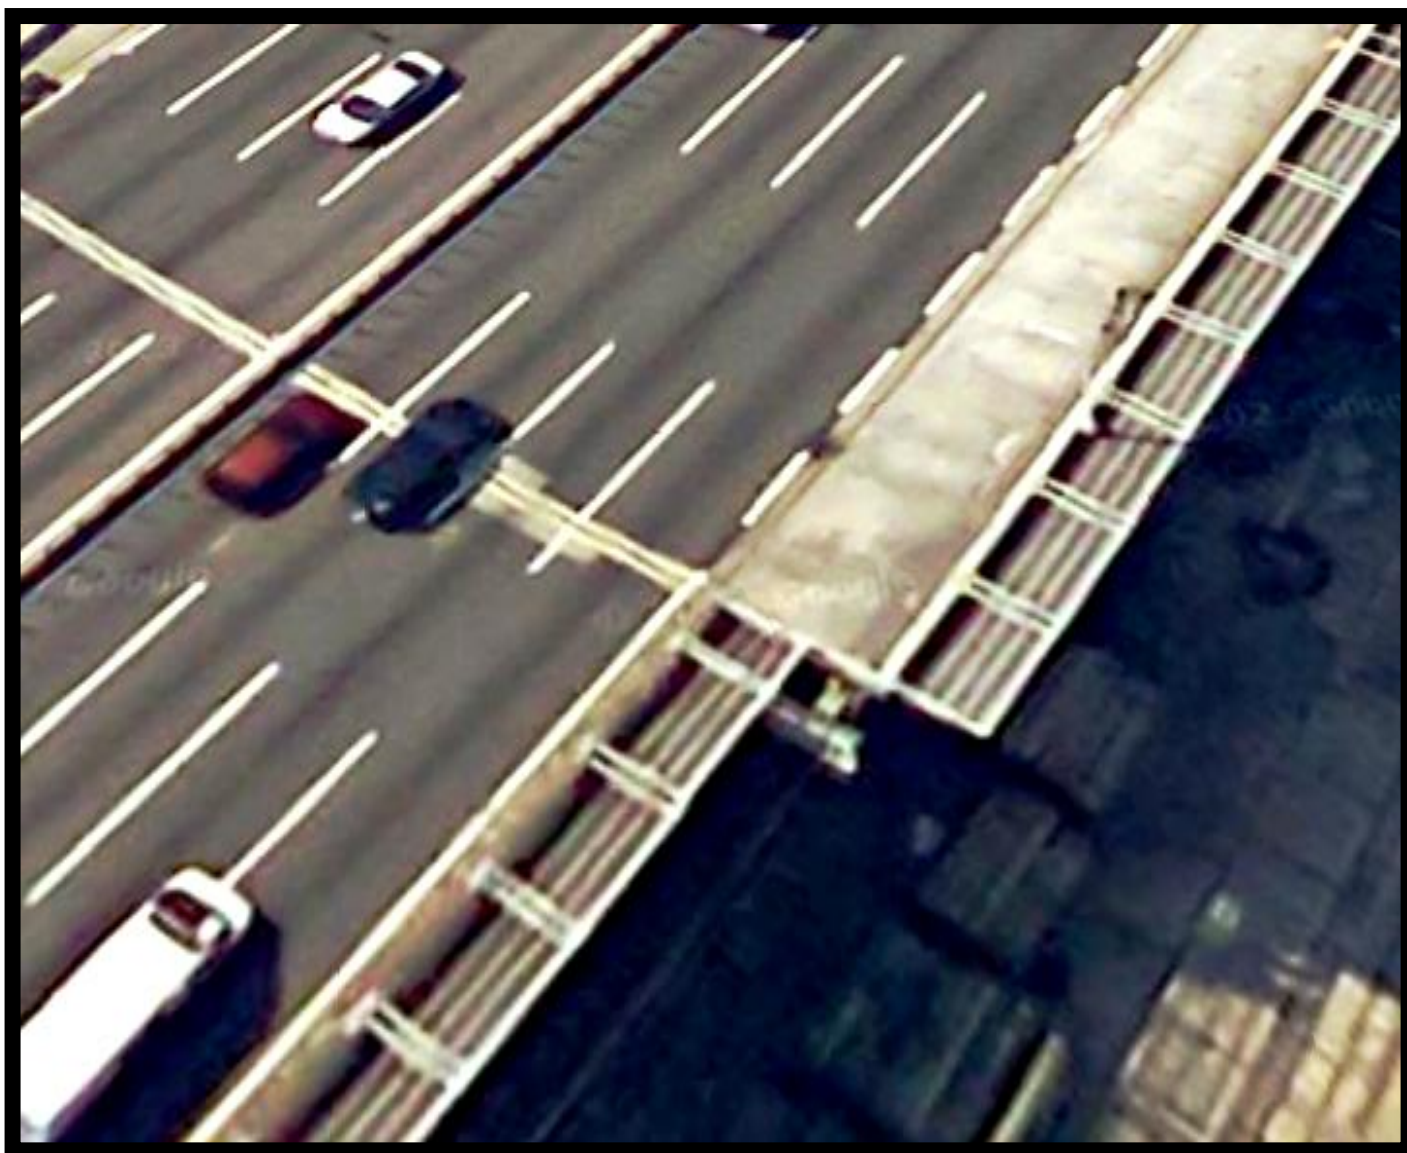
Alargamento do tabuleiro (Baías) no Elevado do Acesso / RJ à Ponte Rio-Niterói e conseqüente aumento de carga nos pilares e inclusão de novas estacas .

O Modelo Estrutural do Reforço dos blocos de estacas é similar ao modelo concebido por Eugene Freyssinet em 1930 para as Fundações do Porto de Le Havre na França e que também foi usado no Reforço dos Blocos de Estacas do Elevado da Avenida Perimetral / RJ em 1960
