## *Fissuração - 168 Casos Reais*

*Prof. Eduardo C. S. Thomaz*

Este artigo é uma coletânea de fissuras observadas em construções de concreto armado ou de concreto protendido. Também são relatados casos de deformações excessivas e de corrosão das barras da armadura.

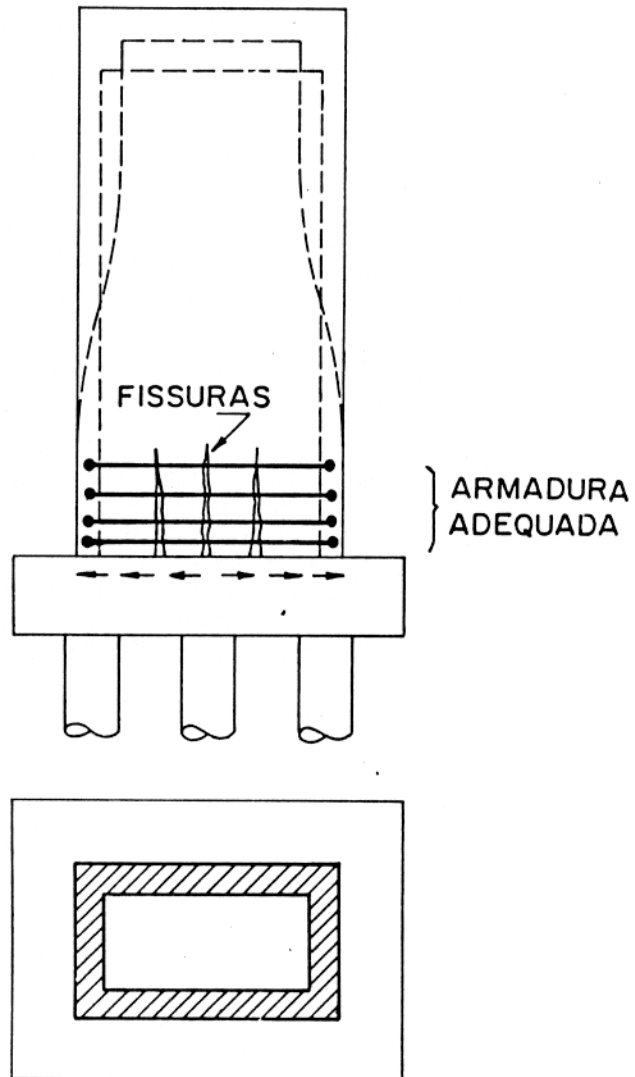
FIG. 2

**FISSURAÇÃO:** Fissuras verticais nas paredes, na parte inferior, junto às fundações

**CAUSA DA FISSURAÇÃO:** A retração das paredes finas é mais rápida do que a da fundação. A parede é impedida de retrair pela fundação e fissa.

**OBSERVAÇÃO:** As fissuras podem ser tomadas após período de retração das paredes.

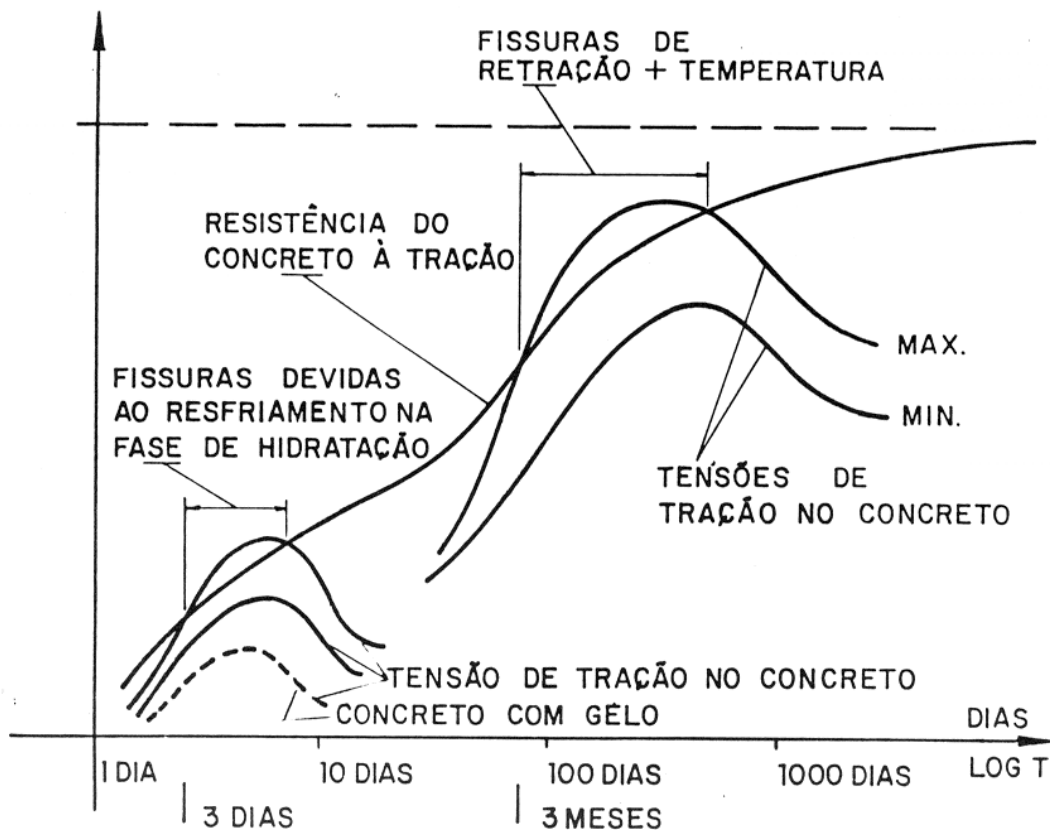
FIG. 3

**FISSURAÇÃO:** Fissuras de coação em geral

**CAUSA DA FISSURAÇÃO:** CASO 1 - Tensões de tração causadas pelo esfriamento rápido do concreto após o desenvolvimento do calor de hidratação do cimento (1 a 3 dias) após a concretagem.

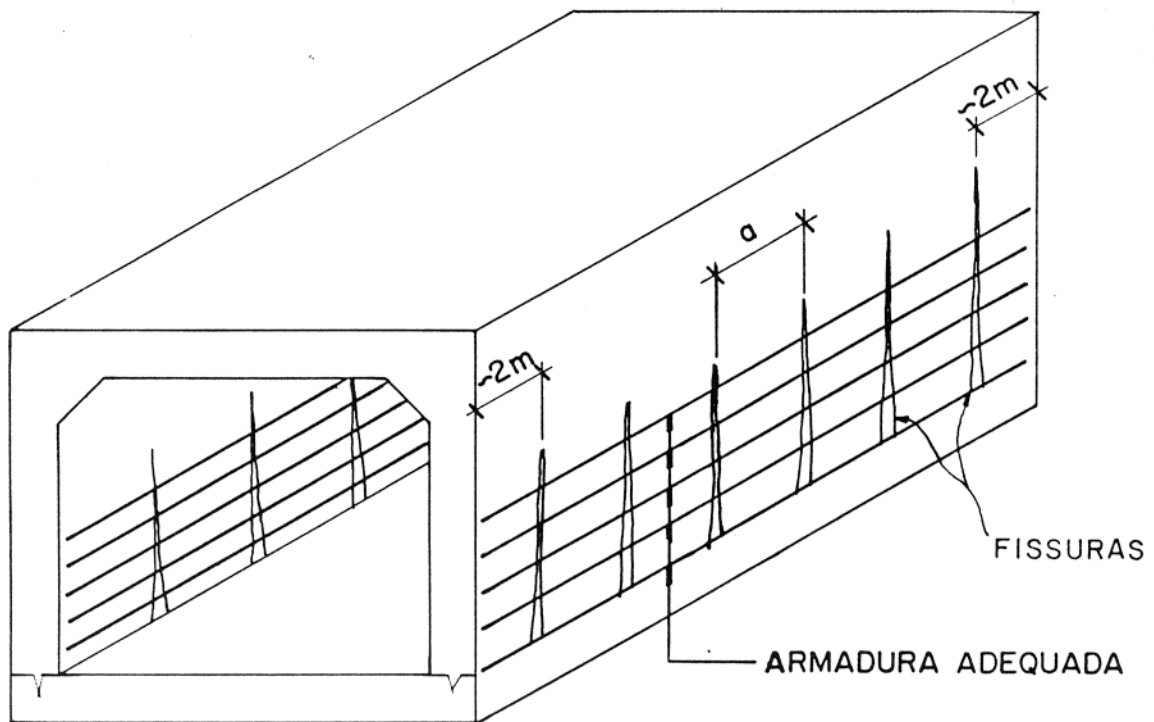
FIG. 4

**FISSURAÇÃO:** Fissuras verticais na parte inferior das paredes

**CAUSA DA FISSURAÇÃO:** Retração das paredes impedida pela laje do fundo da galeria.

**OBSERVAÇÃO:** As fissuras existentes podem ser tomadas após período de retração das paredes.

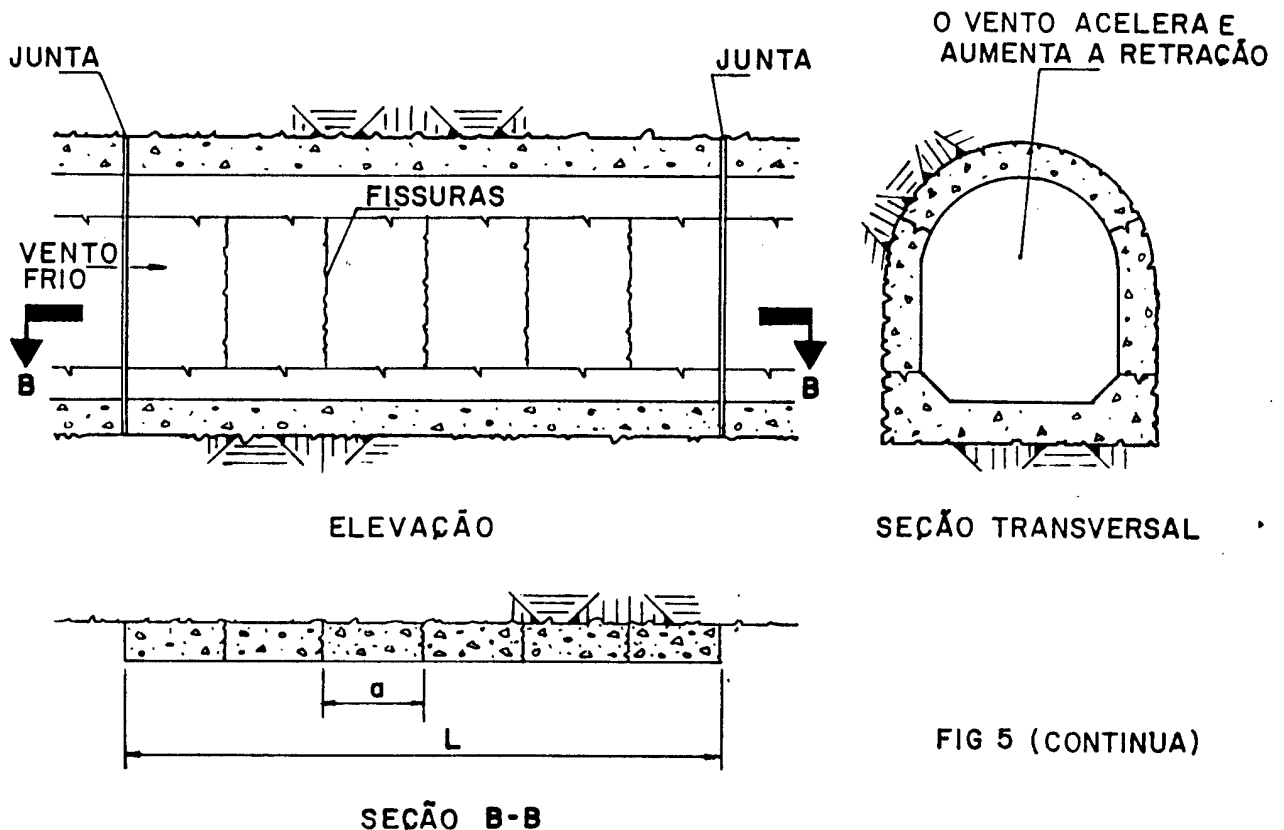
FIG 5 (CONTINUA)

**FISSURAÇÃO:** Fissuras verticais nas paredes

**CAUSA DA FISSURAÇÃO:** 1-Resfriamento rápido da superfície do concreto numa fase em que o calor de hidratação do cimento ainda não foi dissipado (1 a 3 dias após a concretagem).

2-Retração do concreto (100 a 300 dias após a concretagem). O concreto impedido pela rocha de se deformar, acaba fissurando em consequência dos esforços de coação que surgem.

**SOLUÇÃO:** - A forma pode ter um comprimento L qualquer, desde que se tomem as providências indicadas na página anterior.  
- Colocar armadura longitudinal para limitar a abertura das fissuras (Ver Falkner - exemplo nº 6).

**OBSERVAÇÃO:** Fissuras existentes devem ser injetadas. Não sendo elas ativas essa injeção pode ser feita após o período de retração do concreto.

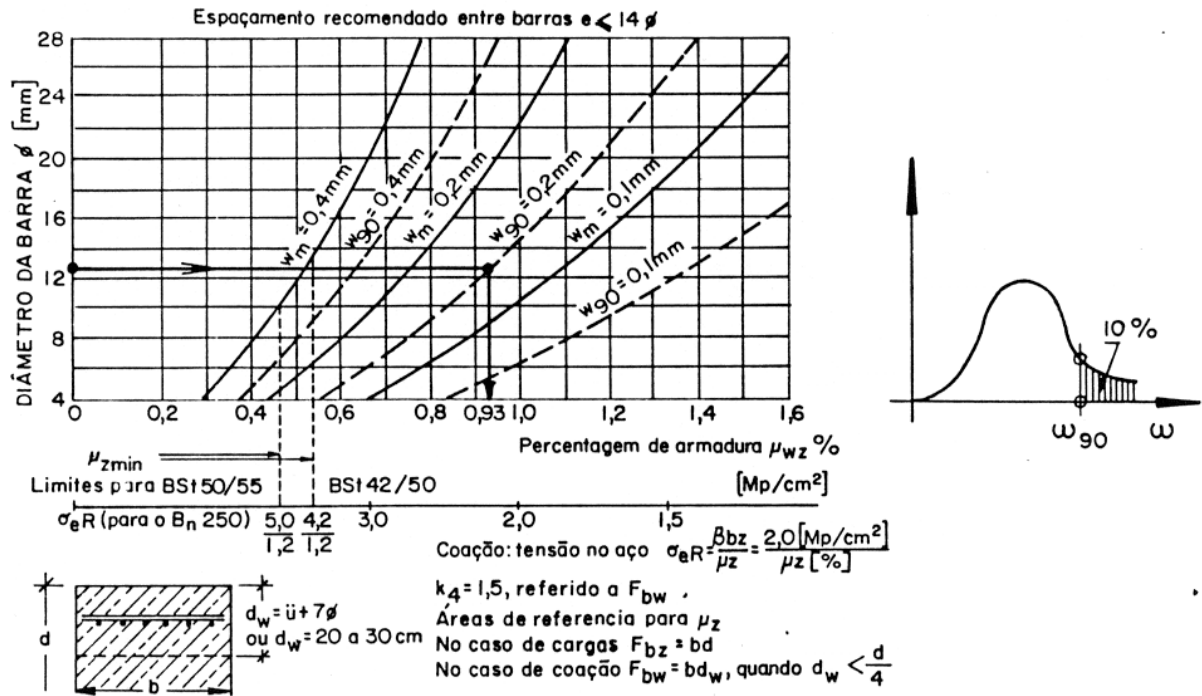
FIG. 6

**FISSURAÇÃO:** Fissuras transversais à direção do deslocamento impedido

**CAUSA DA FISSURAÇÃO:** As causas das tensões de coação são as deformações de retração ou de resfriamento do concreto quando essas deformações são impedidas.

Caso não se possa evitar tensões de coação é necessário calcular e detalhar armadura para limitar a abertura das fissuras. O critério de Falkner tem sido eficiente para esse cálculo das armaduras.

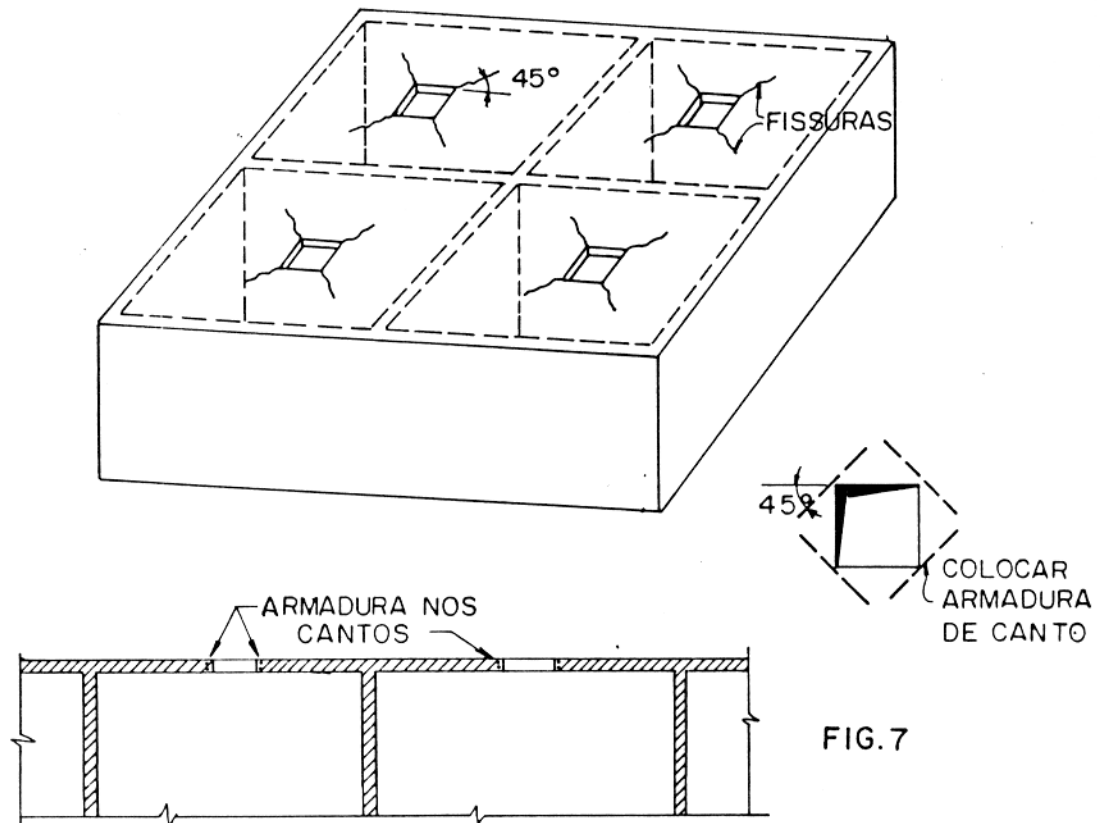
**FISSURAÇÃO:** Fissuras a 45° nos cantos das aberturas

**CAUSA DA FISSURAÇÃO:** A laje sofrendo um resfriamento intenso, após a fase de hidratação do cimento e sendo impedida de se deformar pelas paredes de concreto, fica sujeita a um estado plano uniforme de tração. Este estado de tensão leva à fissuração nos cantos das aberturas conforme indicado acima.

**SOLUÇÃO:** É recomendável colocar armaduras para limitar as aberturas das fissuras.

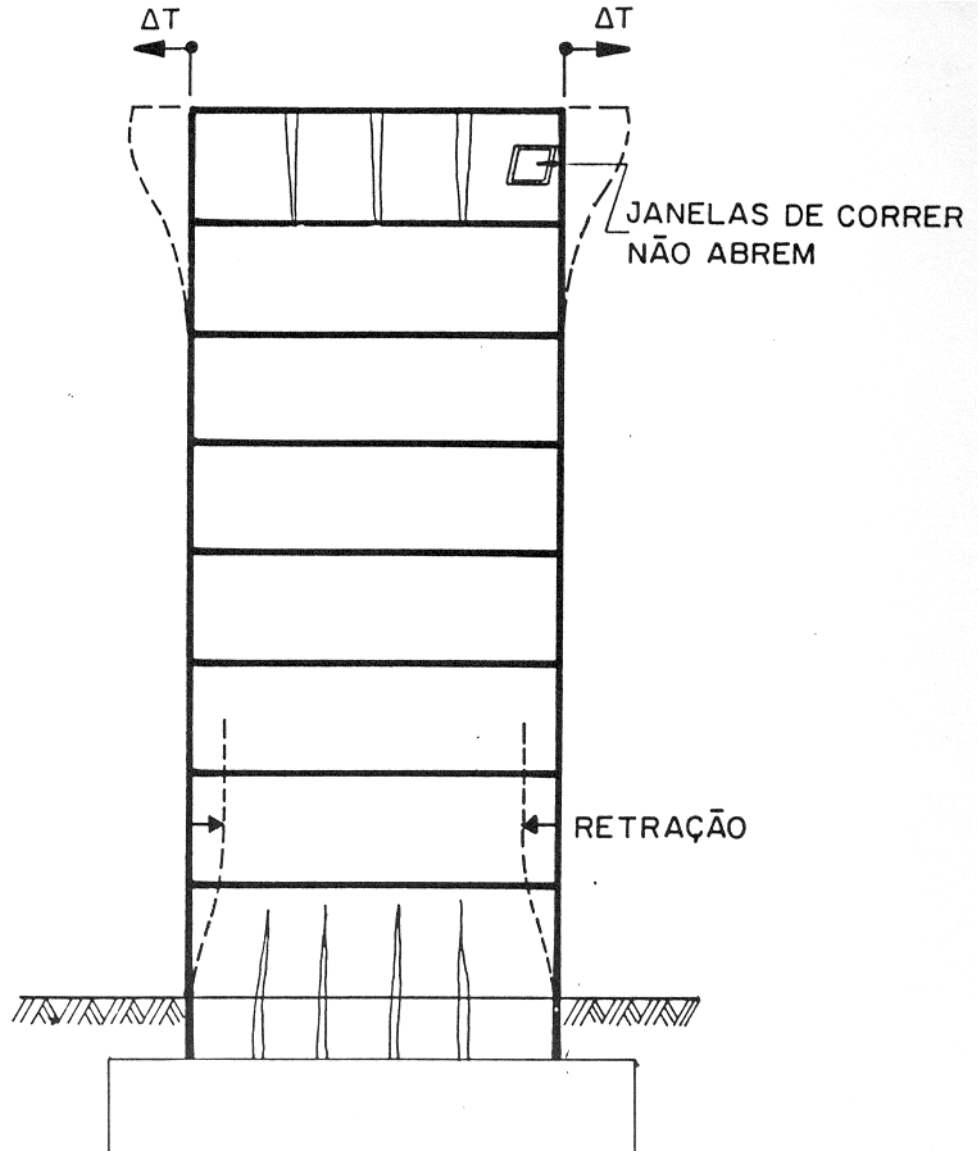
**FISSURAÇÃO:** Fissuras verticais junto à fundação e à laje da cobertura

**CAUSA DA FISSURAÇÃO:** - Junto à fundação as causas são as mesmas do exemplo nº 2, isto é, resfriamento rápido do concreto e retração. A fundação impedindo o encurtamento do concreto provoca a fissuração.

- Junto à cobertura a causa é a mesma do exemplo nº 1, isto é, acréscimo de temperatura na laje da cobertura. As paredes são tracionadas pela laje da cobertura que se dilata com o calor.

- Junto à cobertura as fissuras são ativas, isto é, abrem e fecham de acordo com a temperatura na laje da cobertura. Desse modo tomar as fissuras não é solução definitiva.

**SOLUÇÃO:** - Junto à fundação: Armadura para reduzir a fissuração e cura adequada.

**OBSERVAÇÃO:** - Junto à fundação as fissuras não são ativas e podem ser tomadas.

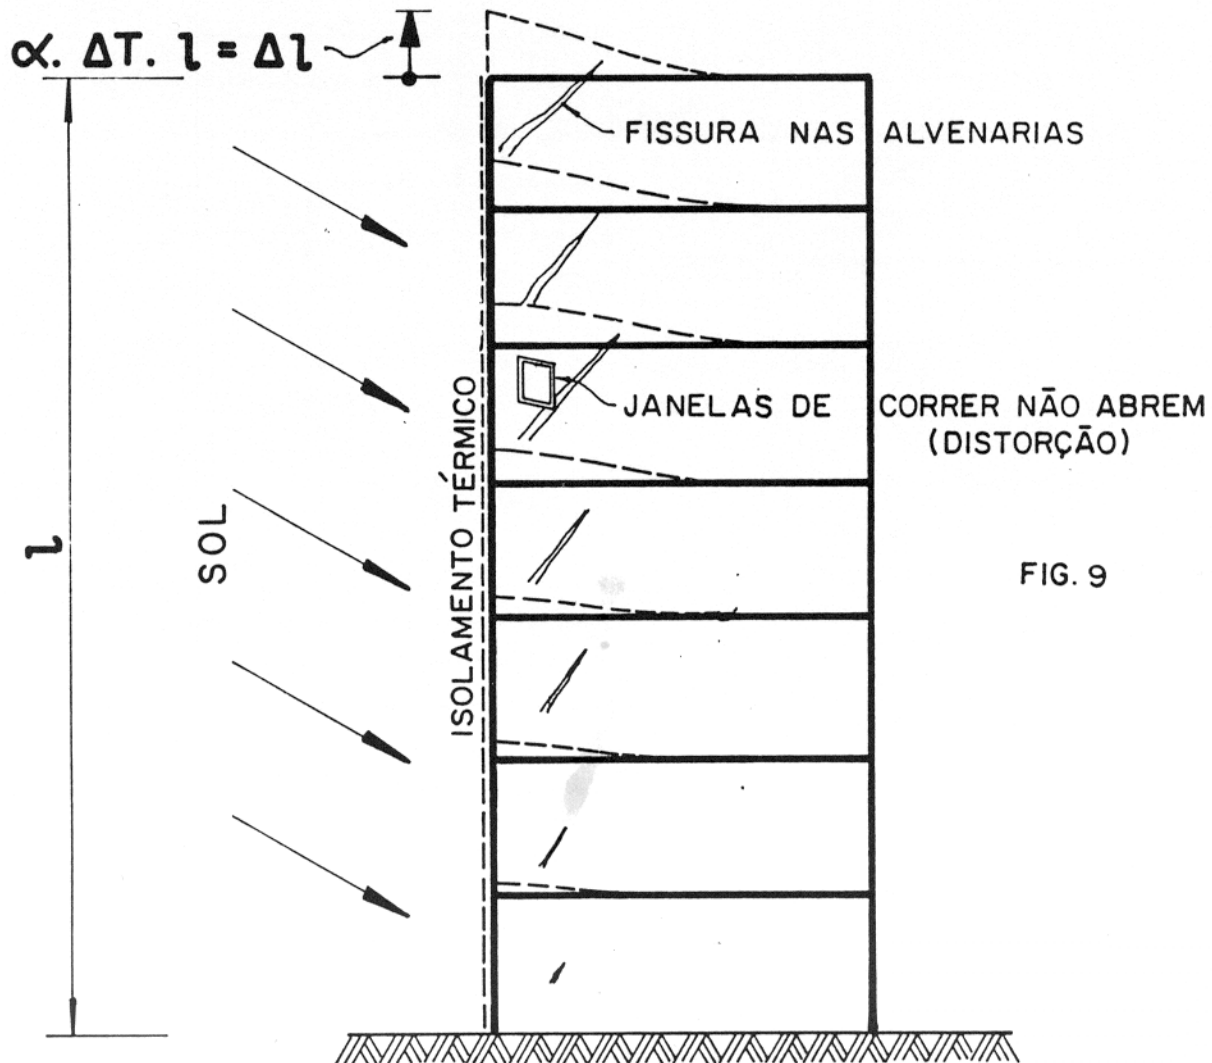
FIG. 9

**FISSURAÇÃO:** Fissuras inclinadas nas paredes internas de alvenaria

**CAUSA DA FISSURAÇÃO:** Distorção das paredes internas causada pelo aumento de comprimento das paredes externas de concreto aquecidas pelo sol. A distorção é nula junto à fundação e máxima junto à cobertura. A fissuração tem a mesma variação que a distorção.

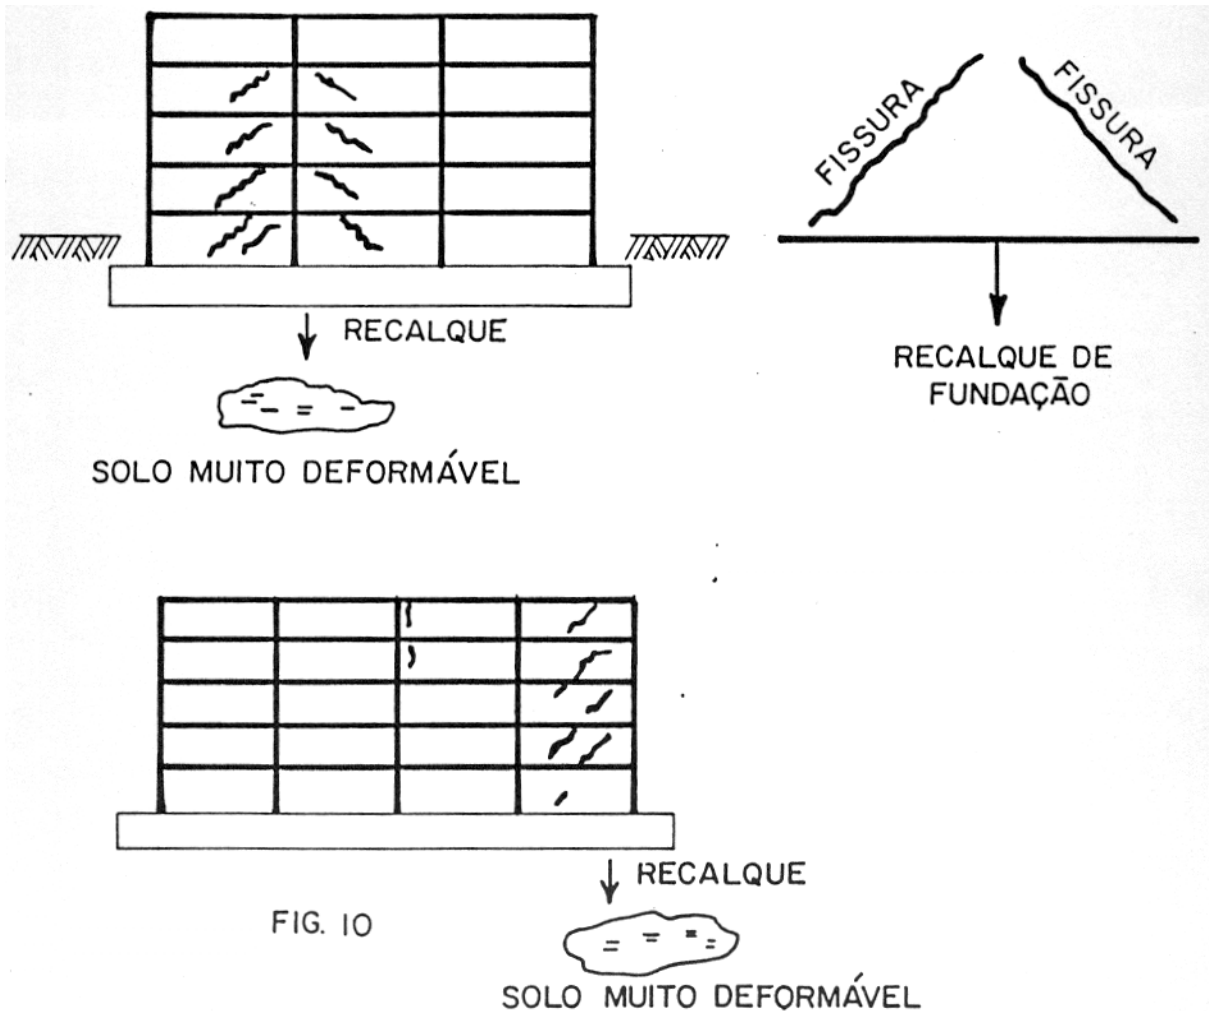
FIG. 10

**FISSURAÇÃO:** Fissuras aproximadamente a 45° nas alvenarias e algumas fissuras verticais nas alvenarias.

**CAUSA DA FISSURAÇÃO:** Recalque das fundações. São comuns essas fissuras em pequenas edificações com fundação direta sem estudo adequado das fundações. Em estruturas com fundações em estacas também ocorrem essas fissuras a 45° se há falhas no projeto e na execução das estacas.

**OBSERVAÇÃO:** Uma regra simples que pode ser usada como orientação é a seguinte: O recalque das fundações está ocorrendo em baixo da "BARRACA" formada pelas fissuras inclinadas (Ver figura acima).

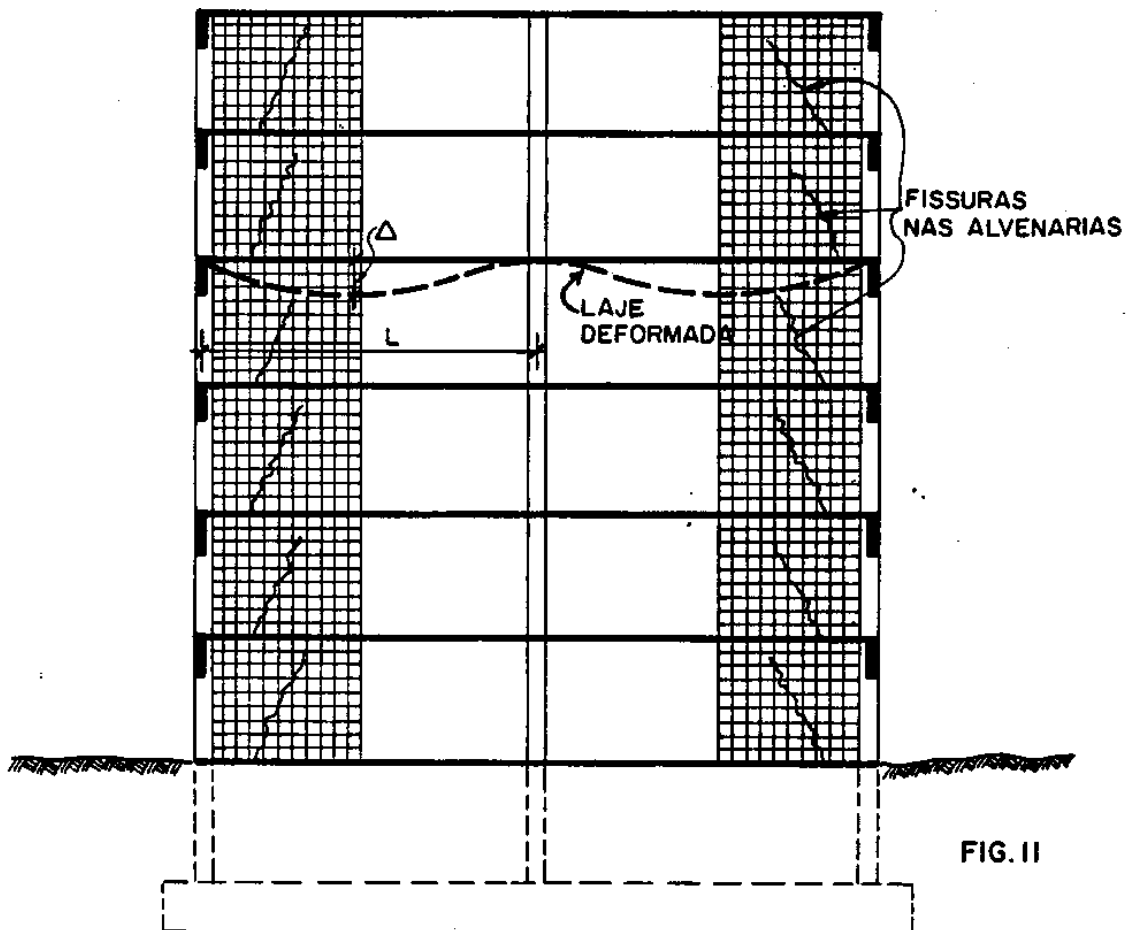
FIG. II

**FISSURAÇÃO:** Fissuras inclinadas nas paredes internas de alvenaria

**CAUSA DA FISSURAÇÃO:** As lajes lisas, se projetadas muito esbeltas, possuem grandes deformações quando carregadas com as cargas variáveis de utilização. As alvenarias, de modo semelhante ao exemplo nº 10, fissuram como indicado acima.

**OBSERVAÇÃO:** Diferentemente do exemplo número 9 as fissuras são praticamente iguais em todos os pisos.

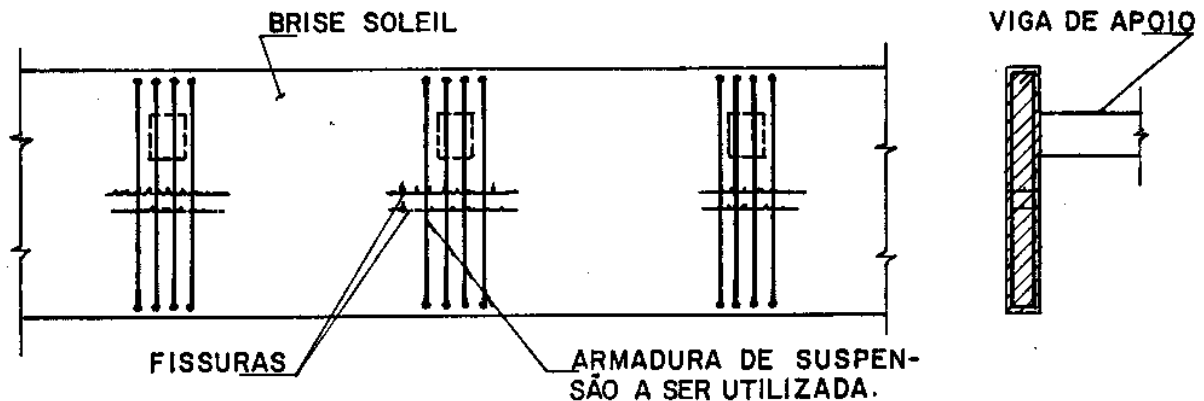
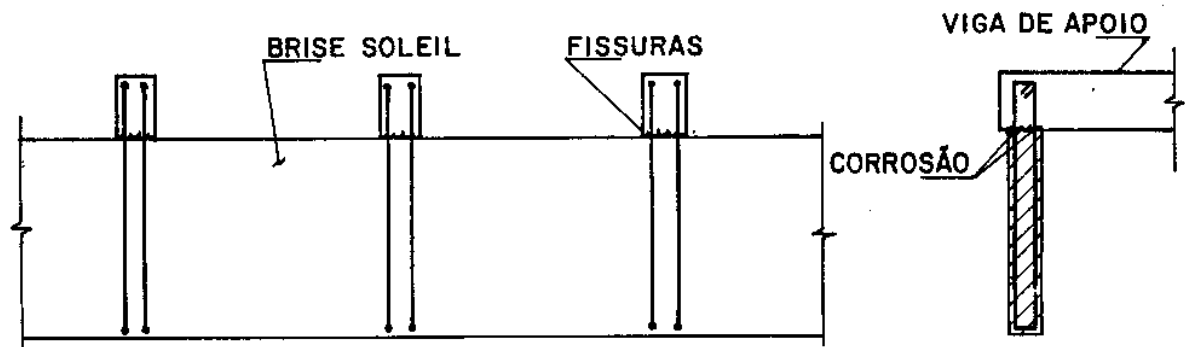
FIG.12

**FISSURAÇÃO:** Fissuras horizontais sob os apoios

**CAUSA DA FISSURAÇÃO:** Armadura de suspensão deficiente ocasionando aberturas excessivas das fissuras. Nos casos em que o meio ambiente é agressivo a corrosão das armaduras é intensa ocasionando a ruptura das barras e a conseqüente queda do "Brise Soleil".

**SOLUÇÃO:** - Dimensionar armadura de suspensão adequada.  
- Usar barras de diâmetro  $\geq 12,5\text{mm}$  para não ser sensível à corrosão (Ver CEB/78).  
- Protender a armadura de suspensão se houver exposição a meio ambiente muito agressivo.

**OBSERVAÇÃO:** As fissuras podem ser tomadas, pois não há variação da sua abertura se as cargas variáveis são pequenas, como é o caso de "BRISE SOLEIL".

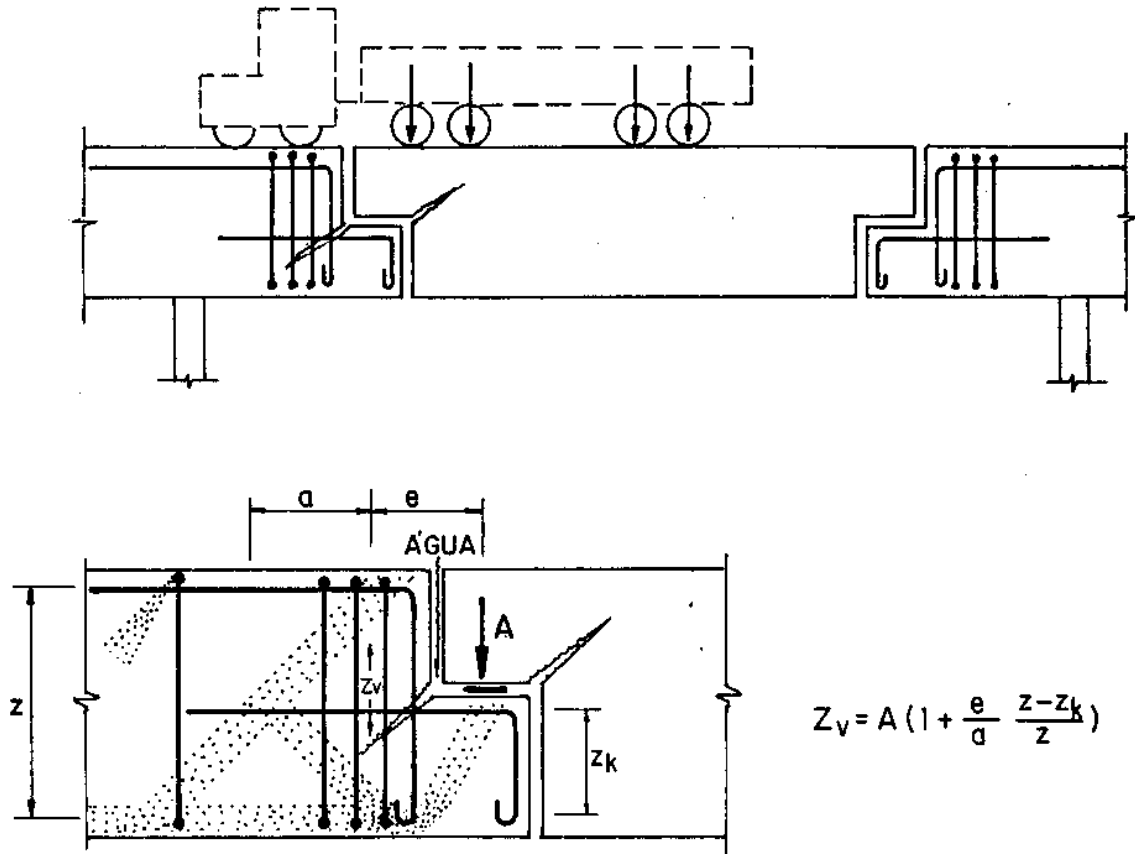
FIG.13

**FISSURAÇÃO:** Fissuras inclinadas a 45° a partir do canto interno do dente

**CAUSA DA FISSURAÇÃO:** As armaduras de dentes Gerber devem ser calculadas com base em um modelo de treliça semelhante ao sugerido pelo Prof. Schlaich [20]. Desse modelo, por exemplo, resulta que a força de tração ( $Z_v$ ) na armadura de suspensão é maior do que a reação de apoio ( $A$ ). Ver figura acima tirada de [20].

A armadura de suspensão mal dimensionada leva a fissuração com grandes aberturas.

O dimensionamento e a ancoragem da armadura horizontal é também de importância fundamental para evitar grandes fissuras.

**OBSERVAÇÃO:** A corrosão das armaduras do Dente Gerber resultante da penetração de água através das fissuras pode reduzir em muito a segurança da estrutura, resultando até mesmo na ruptura do dente Gerber.

**SOLUÇÃO:** A recuperação de fissuras em Dentes Gerber é de difícil solução, pois nesses casos há sempre falha no detalhamento das armaduras dos dentes.

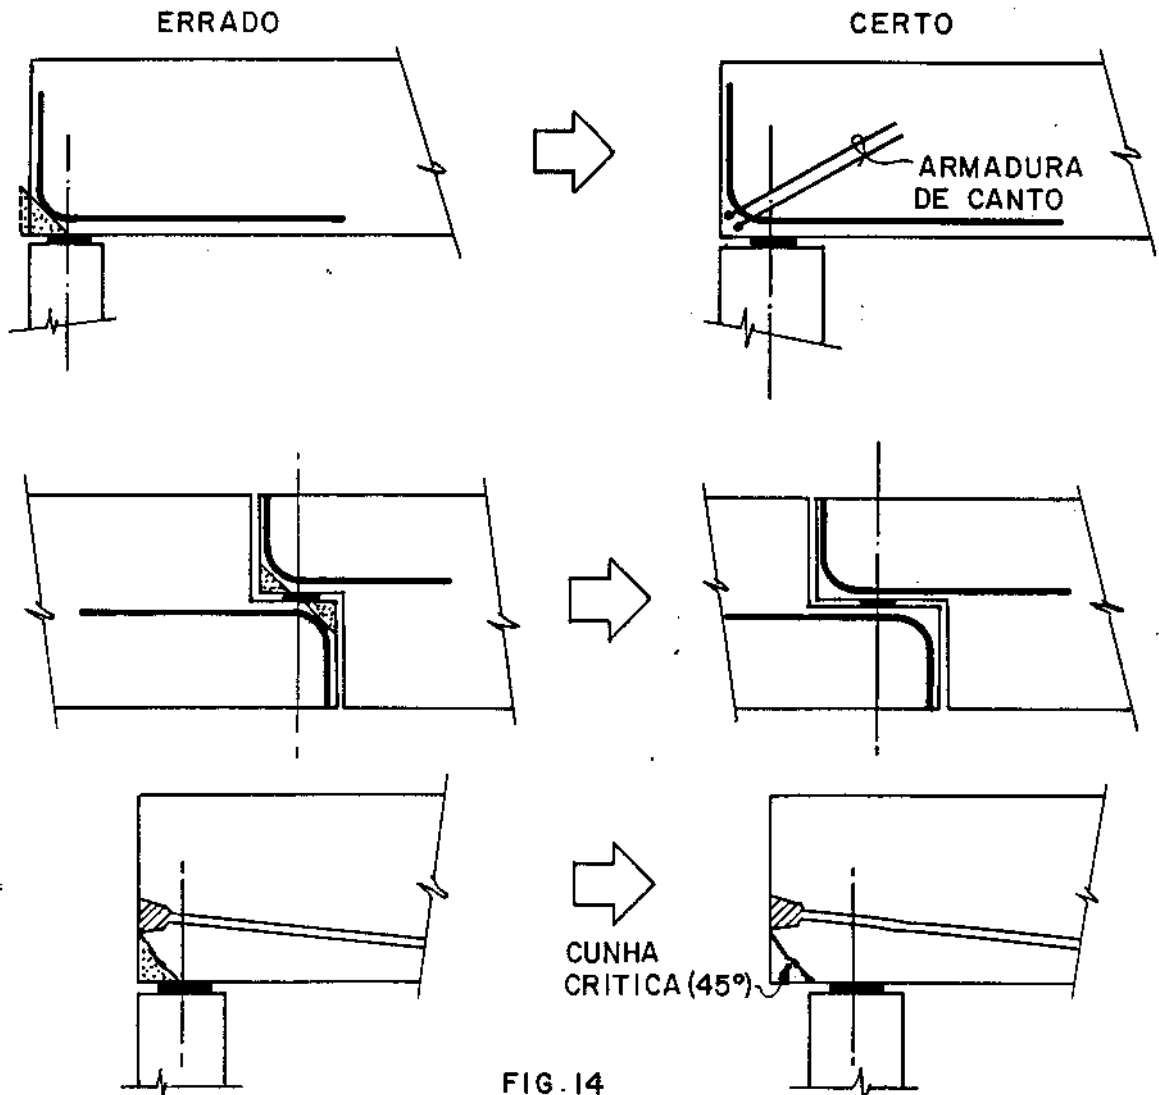
FIG.14

**FISSURAÇÃO:** Fissuras inclinadas a  $45^\circ$  tangentes à armadura dobrada ou à placa de ancoragem dos cabos de protensão

**CAUSA DA FISSURAÇÃO:** Falta de armadura no canto da viga. As grandes tensões de compressão dos apoios provocam a ruptura do canto da viga num plano tangente à barra dobrada ou a placa de ancoragem

**OBSERVAÇÃO:** Esse tipo de fissuração é muito frequente podendo ser considerado como falha grave de detalhamento das armaduras.

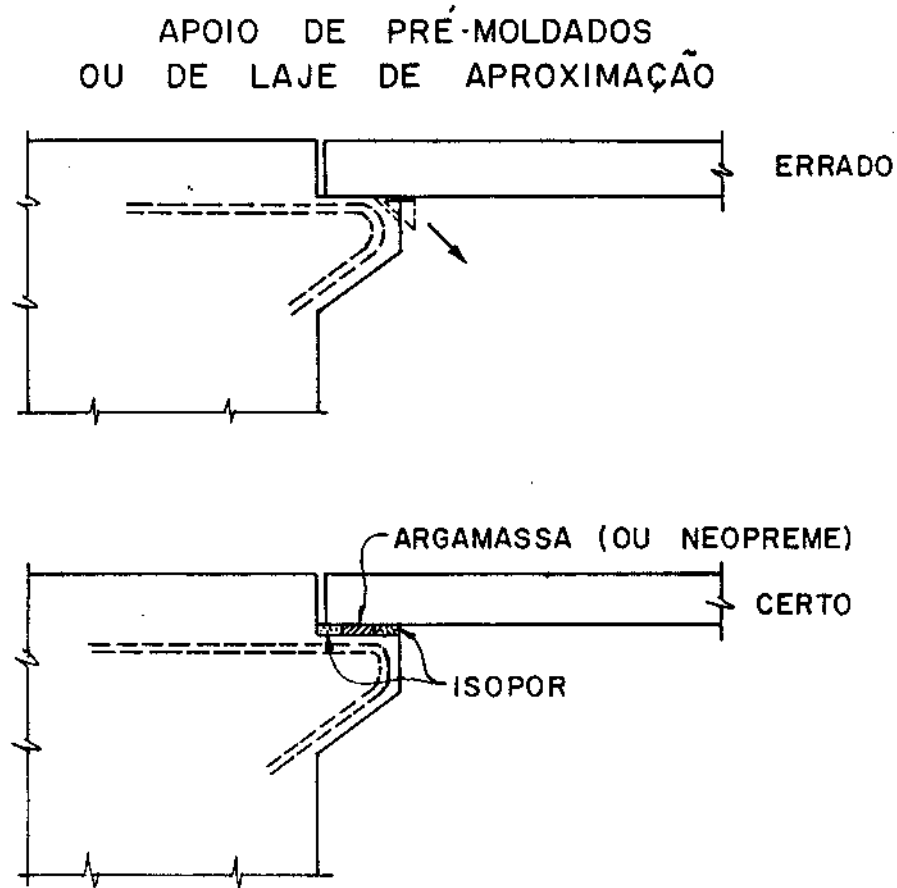
FIG. 15

**FISSURAÇÃO:** Fissuras inclinadas a 45° tangentes a armadura dobrada

**CAUSA DA FISSURAÇÃO:** Assentamento inadequado das vigas premoldadas

**OBSERVAÇÃO:** Esse tipo de fissuração é também correlacionado com o exemplo nº 14. O apoio de premoldados com argamassa, como indicado na figura, só pode ser feito para pequenas vigas ou lajes. O correto é o uso de apoios de neoprene.

**SOLUÇÃO:** Projetar os apoios com altura adequada de modo a evitar os danos indicados acima. Para um assentamento perfeito é necessário usar argamassa de regularização e um equipamento de montagem adequado que mantenha a viga em posição durante o endurecimento da argamassa de assentamento.

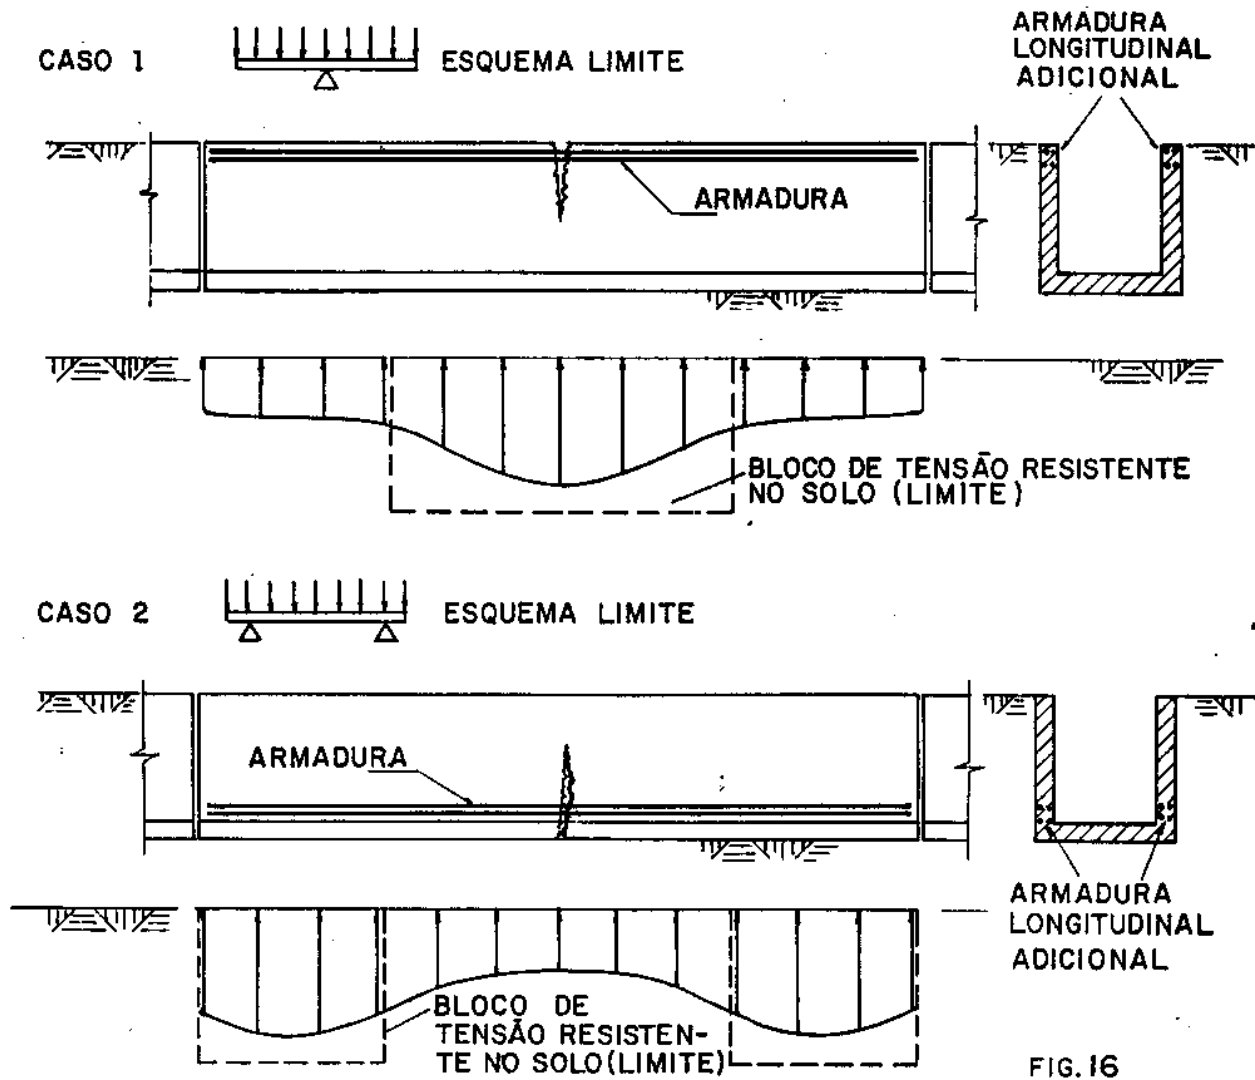
FIG. 16

**FISSURAÇÃO:** Fissuras verticais mais frequentes na parte superior das paredes.

**CAUSA DA FISSURAÇÃO:** Recalques diferenciais em solos bastante heterogêneos . O Engº Emil Moersch em 1919 em seus livros de concreto armado já citava esse tipo de fissuração não prevista no projeto. (8)

**OBSERVAÇÃO:** Em geral, no caso 2 não é necessário acrescentar armadura longitudinal na viga, pois a própria armadura longitudinal da laje inferior já é suficiente para evitar fissuras.

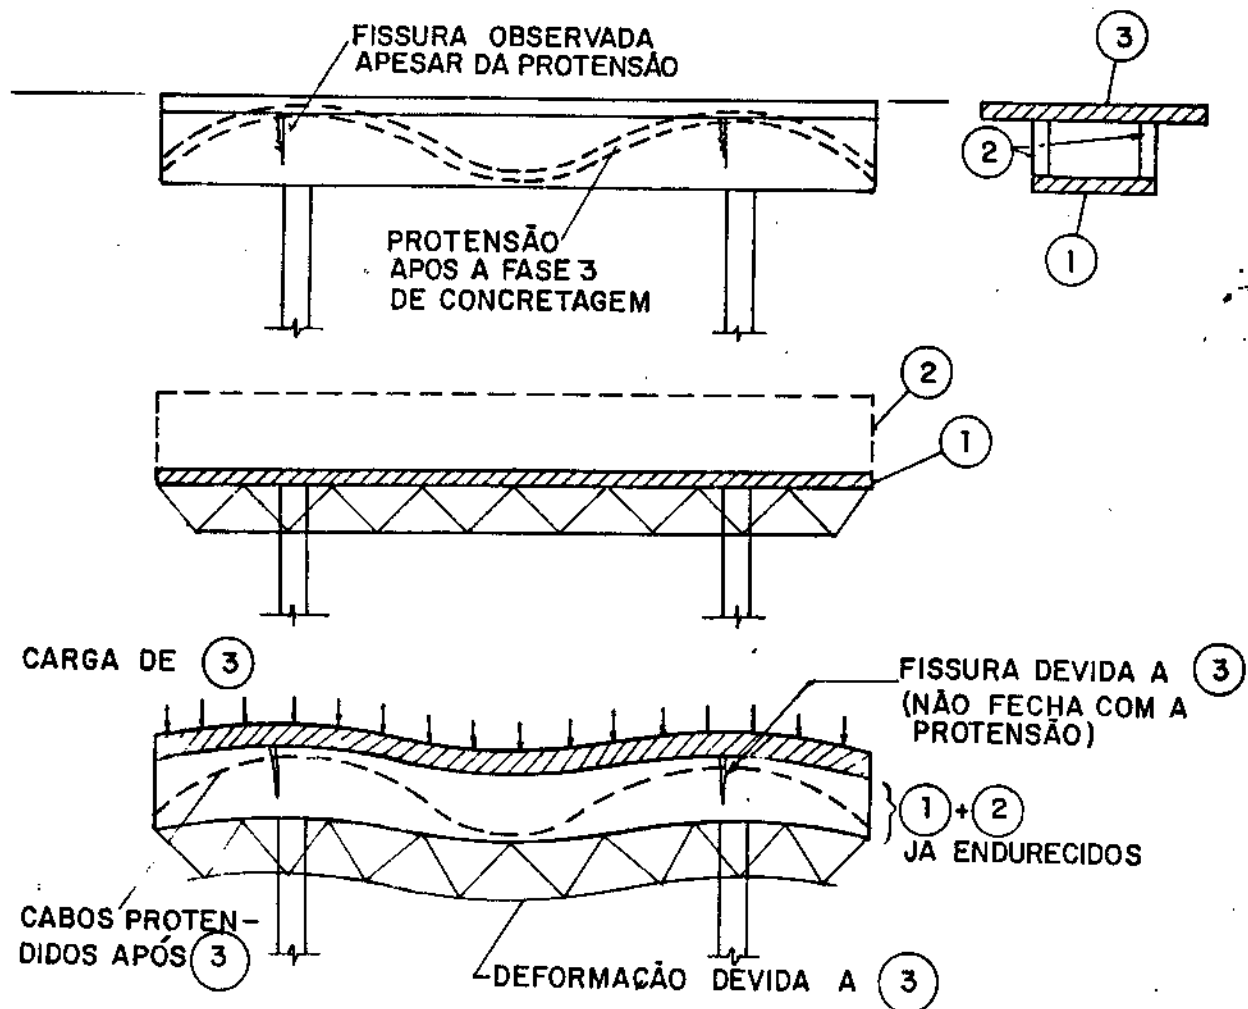
FIG.17

**FISSURAÇÃO:** Fissuras verticais

**CAUSA DA FISSURAÇÃO:** Deformação excessiva do escoramento. O concreto da viga (fase de concretagem) já endurecido e sem protensão é solicitado à flexão por parte da carga proveniente da concretagem da laje superior (fase 3 de concretagem). A fissuração ocorre sobre os apoios em geral na face da transversina de apoio.

**OBSERVAÇÃO:** As fissuras observadas são em geral uma sobre cada apoio pois após a 1ª. fissura toda a carga passa a atuar sobre o escoramento não mais solicitando a viga de concreto.

**SOLUÇÃO:** - Projetar alguns cabos com traçados que permitam uma protensão após endurecimento do concreto da viga.  
- Como alternativa projetar armadura comum de CA-50 colocada dentro da viga (fase 2 de concretagem) de modo a funcionar à flexão limitando a abertura das fissuras.

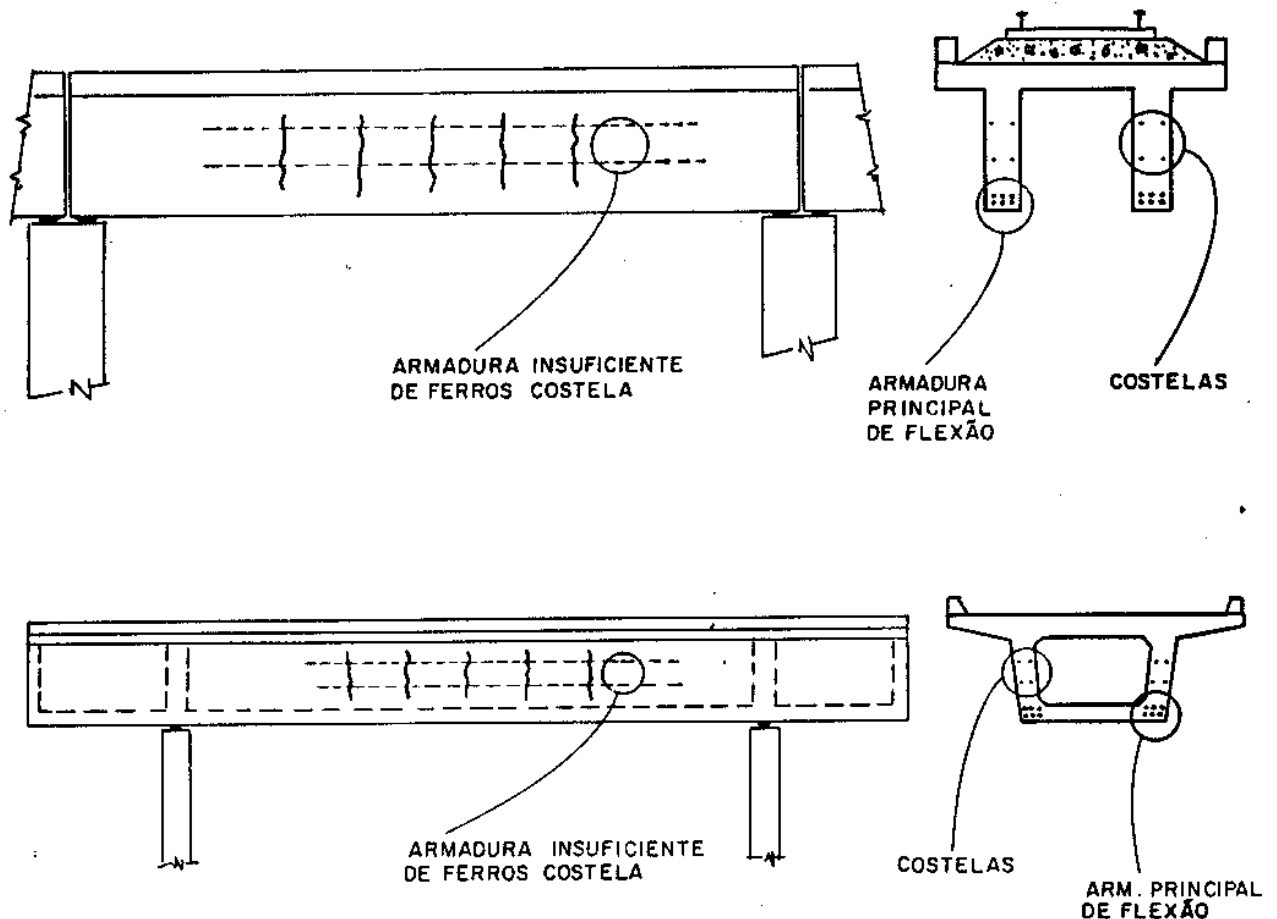
FIG.18

**FISSURAÇÃO:** Fissuras verticais a meia altura das vigas

**CAUSA DA FISSURAÇÃO:** Armadura de "Ferros costela" insuficiente. O critério da NBR 6118 segundo o qual deve-se usar  $A_s = 0,1 \times b \times d$  como armadura de "ferro costela" distribuída na zona tracionada é insuficiente. A abertura dessas fissuras é variável ao longo da altura da viga. É praticamente nula junto à armadura principal da flexão e cresce sendo máxima a meia altura. Volta a decrescer junto à linha neutra. Tem a forma de uma "lente convexa".

**OBSERVAÇÃO:** Esse tipo de fissuração é muito frequente e é necessário, para evitá-lo, um cálculo correto segundo os critérios do CEB/78.

**SOLUÇÃO:** Para estruturas com cargas variáveis grandes em relação às cargas permanentes as fissuras são ativas e sofrem grande variação. Nesses casos não é suficiente apenas injetar as fissuras com material a base de epoxi. Pode ser necessário protender a estrutura.

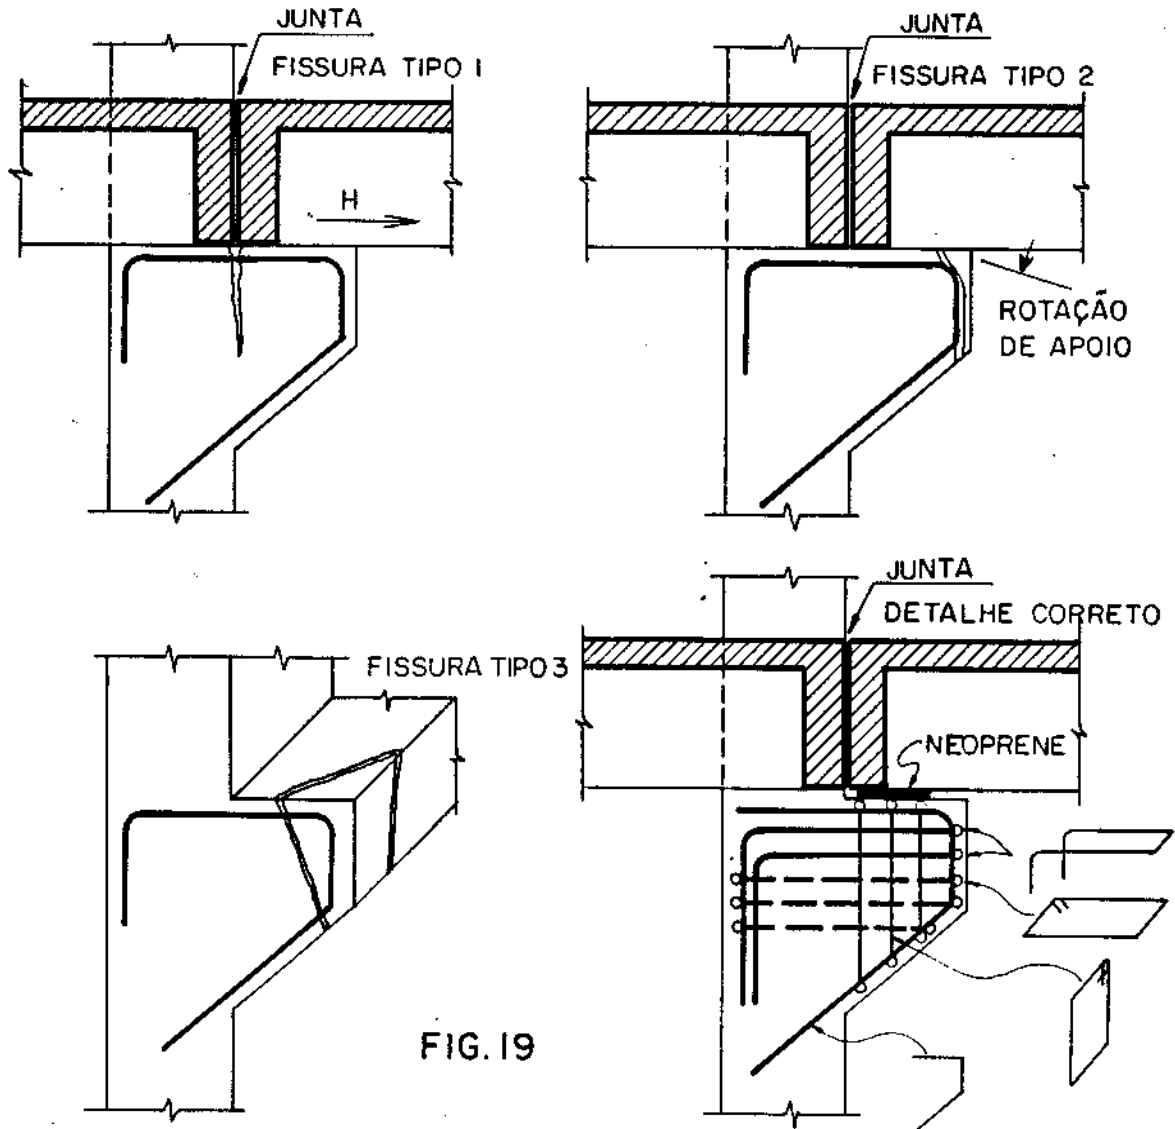
FIG. 19

**FISSURAÇÃO:** Fissuras quase verticais em diferentes posições dos consolos

**CAUSA DA FISSURAÇÃO:** Cálculo errado e detalhamento inadequado das armaduras dos consolos curtos. Em geral esquece-se de considerar as forças horizontais de coação  $H$  (retração térmica ou hidráulica).

**SOLUÇÃO:** - Uso de barras em laço como indicado na figura acima, em quantidade adequada ver [29] de modo a evitar a fissura tipo 1.

- Usar um apoio recuado em relação ao bordo do consolo para evitar a fissura tipo 2.

**OBSERVAÇÃO:** Detalhar os ferros costelas com diâmetro e espaçamento adequado para evitar as fissuras tipo 3.
