## *Fissuração - 168 Casos Reais*

*Prof. Eduardo C. S. Thomaz*

Este artigo é uma coletânea de fissuras observadas em construções de concreto armado ou de concreto protendido. Também são relatados casos de deformações excessivas e de corrosão das barras da armadura.

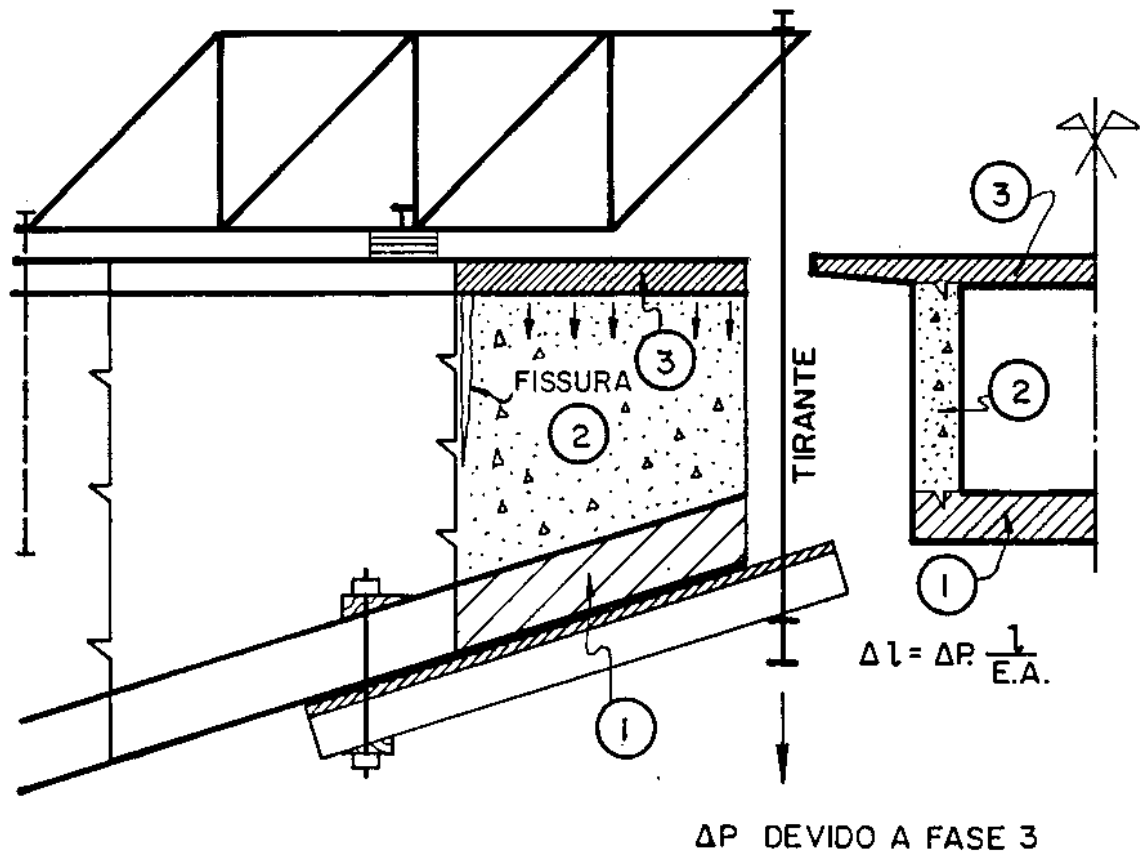
FIG. 20

**FISSURAÇÃO:** Fissuras verticais na alma da viga, nas juntas de concretagem entre os diversos segmentos do balanço

A CONCRETAGEM DA LAJE (FASE 3) PRODUZ UM  $\Delta L$  GRANDE.

**CAUSA DA FISSURAÇÃO:** Ao ser concretada a laje superior (fase 3 acima) o tirante da forma recebe um acréscimo de carga  $\Delta P$ . Sendo o tirante pouco rígido o resultado é um grande deslocamento ( $\Delta L$ ) e uma rotação de todo o segmento já concretado. A fissura vertical é a consequência dessa rotação.

**SOLUÇÃO:** Usar tirante com grande seção transversal possuindo, portanto, grande rigidez axial. O deslocamento vertical será pequeno e a fissura também.  
Usar armadura horizontal de "costelas", entre os segmentos.

**OBSERVAÇÃO:** No caso de fissuras já existentes é necessário preenche-las para proteger da corrosão os cabos que atravessam a seção fissurada e garantir a transmissão da força cortante.

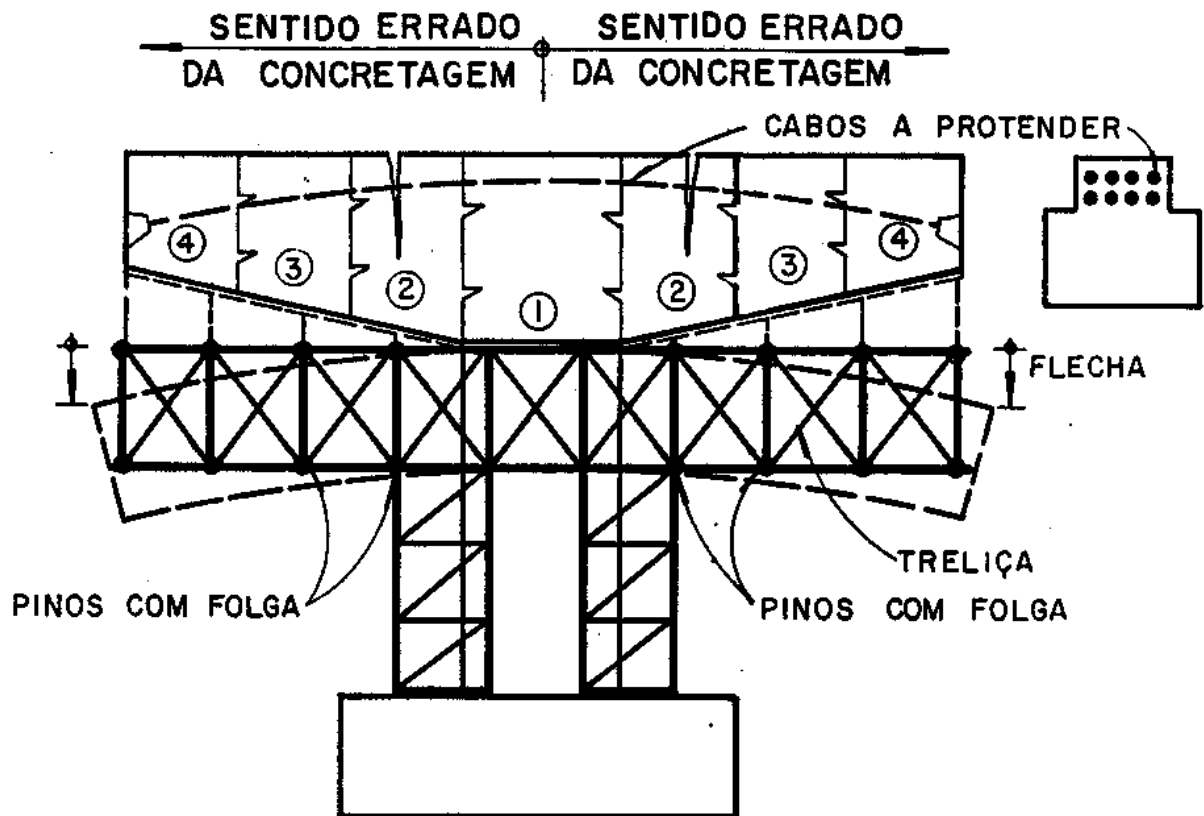
FIG. 21

**FISSURAÇÃO:** Fissuras verticais na viga antes da protensão

**CAUSA DA FISSURAÇÃO:** A pequena rigidez do escoramento e em alguns casos as folgas de montagem do mesmo resultam em grandes deformações. Como a protensão ainda não foi aplicada, o concreto fissa próximo ao pilar. A fissura em geral não fecha com a protensão posterior.

**OBSERVAÇÃO:** Caso existam fissuras elas podem ser tomadas com injeção de material adequado. Após as injeções, as fissuras não mais abrirão a não ser pela ação de cargas adicionais na estrutura.

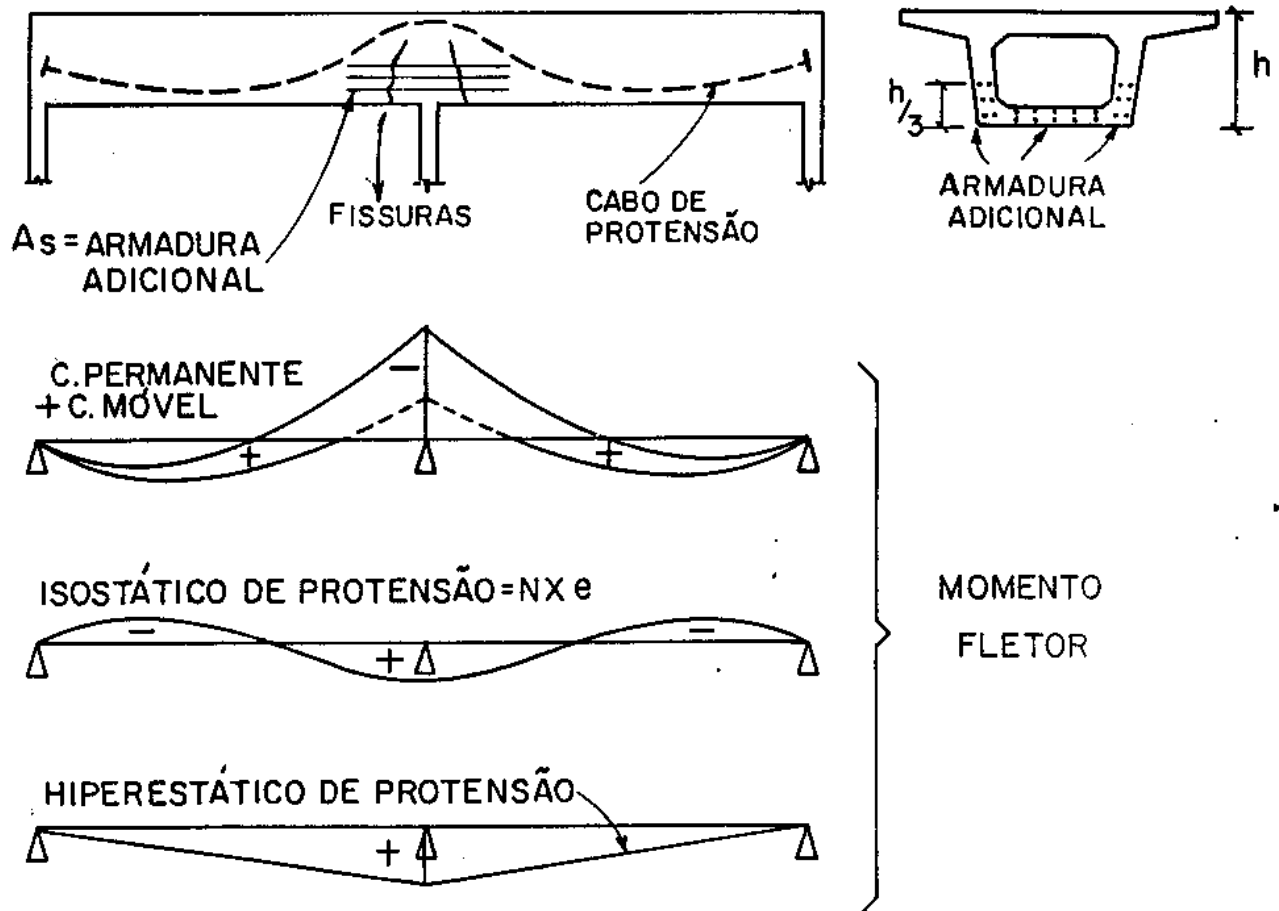
FIG. 22

**FISSURAÇÃO:** Fissuras verticais no bordo inferior da viga junto aos apoios (geralmente na face da transversina de apoio).

**CAUSA DA FISSURAÇÃO:** Cálculo estrutural incorreto. O momento fletor hiperestático de protensão quando mal avaliado pode provocar tensões de tração no bordo inferior, na região dos apoios. Em algumas pontes antigas o cálculo do momento hiperestático de protensão sequer era feito. a consequência eram fissuras com grandes aberturas.

**OBSERVAÇÃO:** As fissuras acima indicadas não surgem em vigas de concreto armado. No início do concreto protendido essas fissuras foram um desafio aos calculistas. Hoje tem-se conhecimentos suficientes para evitá-las.

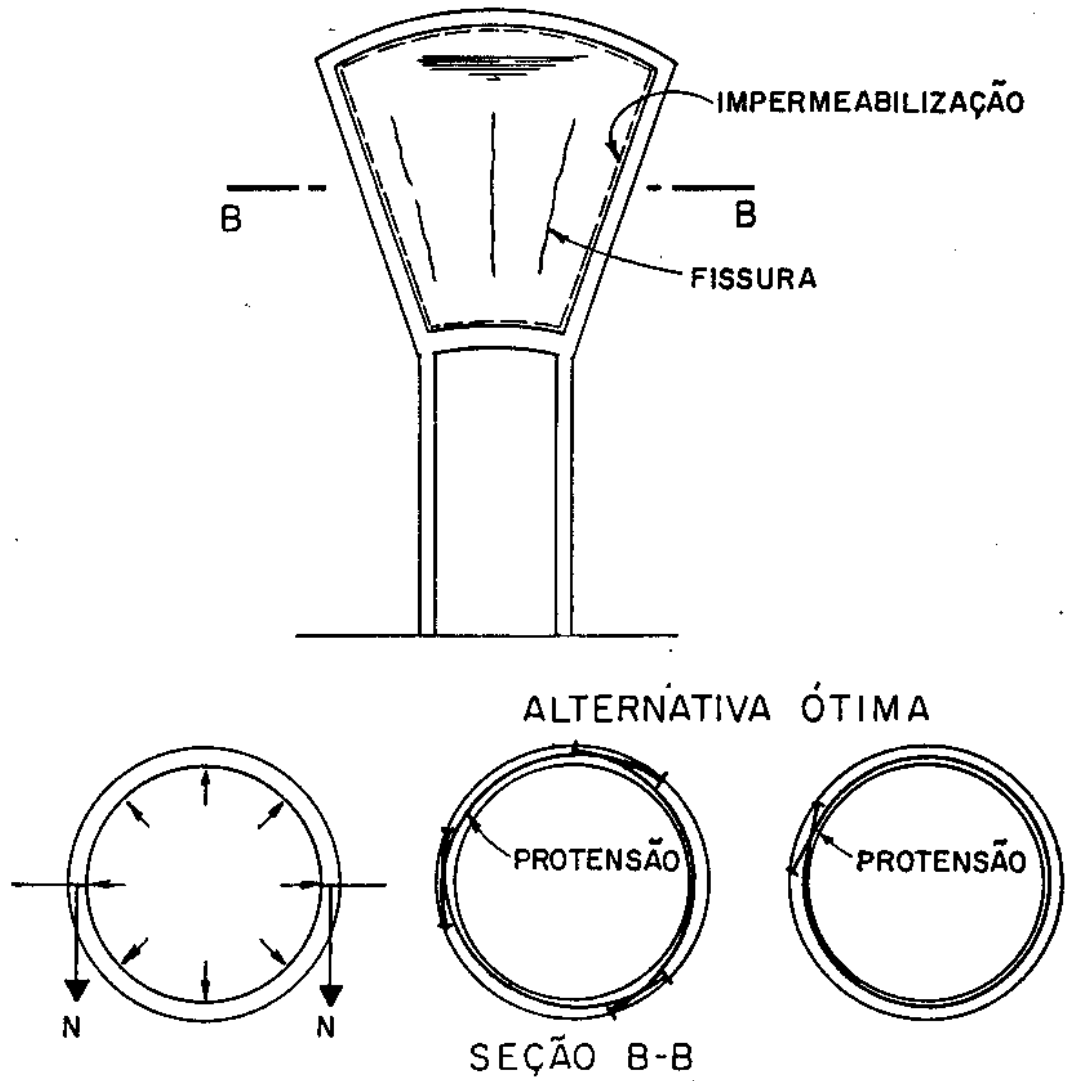
FIG. 24

**FISSURAÇÃO:** Fissuras segundo as geratrizes

**CAUSA DA FISSURAÇÃO:** Não observância do estado limite "Formação fissura"  $\sigma = N/S \leq f_{ct}$

Como critério alternativo pode ser usado o estado limite "abertura de fissura"  $w_{95} = 0,1\text{mm}$

**OBSERVAÇÃO:** O uso de impermeabilização rígida em reservatórios de concreto armado como correção de fissuração excessiva não é adequado, pois as fissuras são ativas, isto é, reabrem quando do enchimento com água.

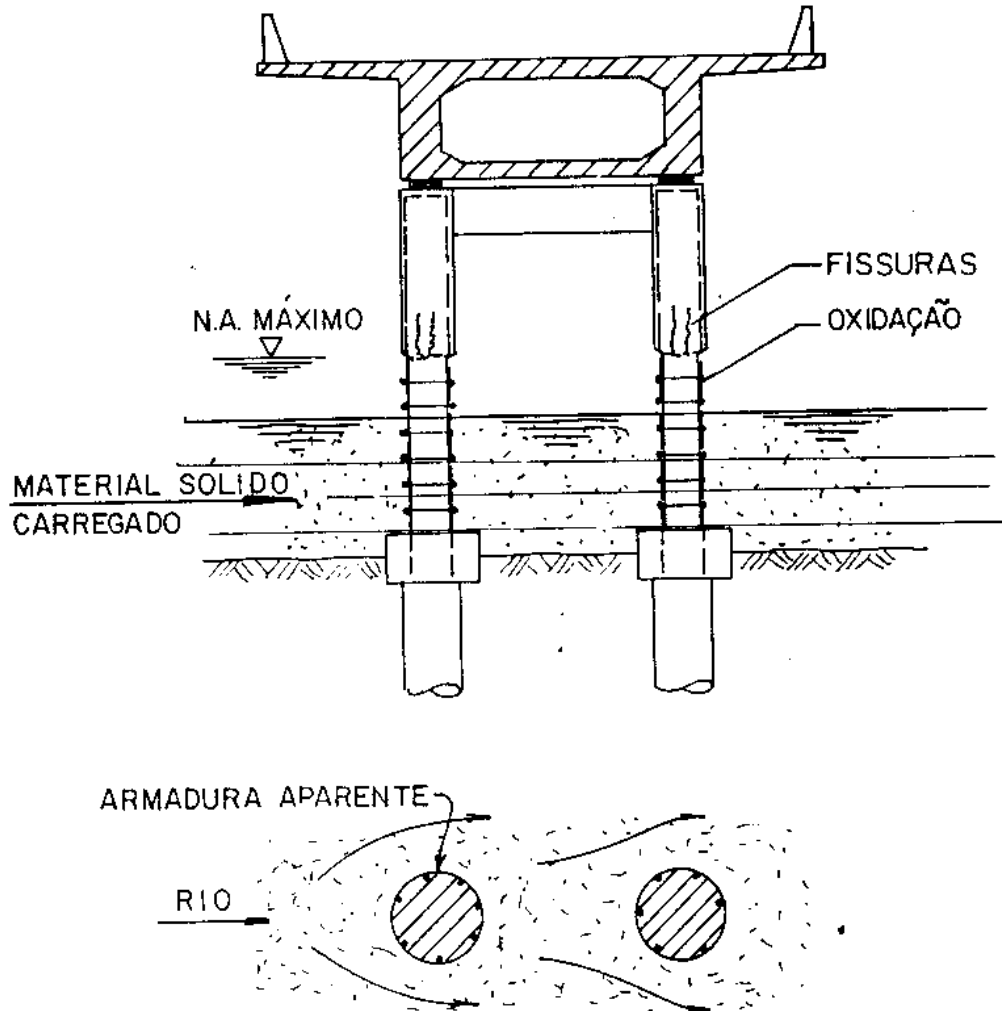
FIG. 26

**FISSURAÇÃO:** O dano principal à estrutura aqui indicado é a desagregação do concreto de cobertura na parte da estrutura submersa. Surgem também fissuras pouco acima da linha d'água

SOLUÇÃO : ENCAMISAR

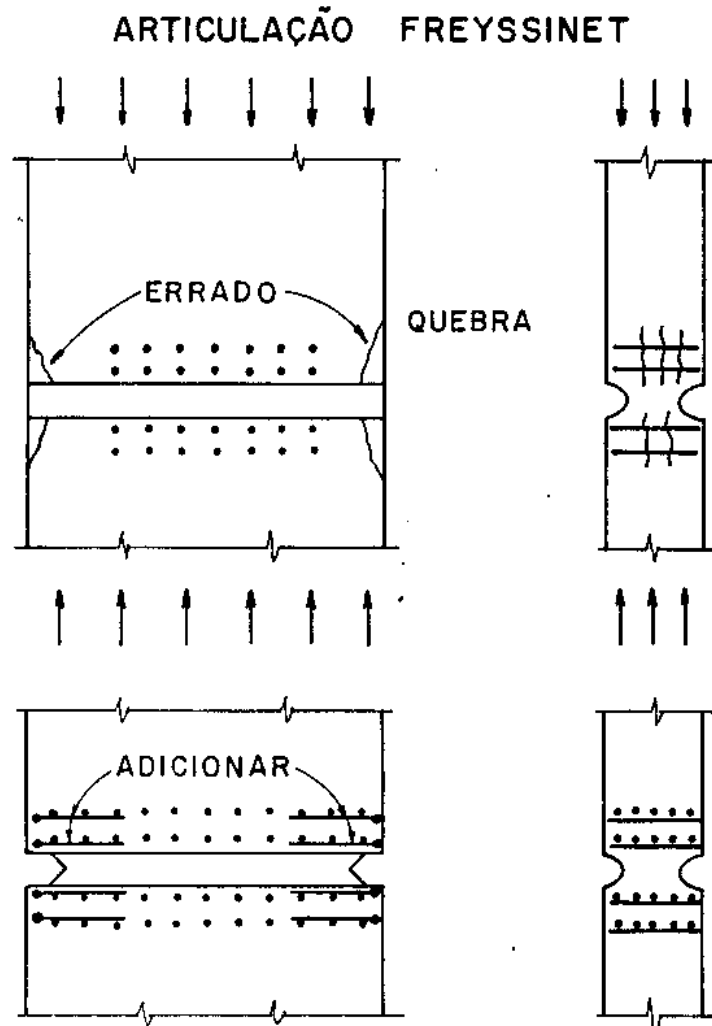
FISSURAÇÃO: Fissuras nas faces laterais da articulação conforme indicado abaixo.

**CAUSA DA FISSURAÇÃO:** Tensões elevadas sem confinamento lateral. A falta de armadura de fretagem na direção transversal à articulação conduz à ruptura dos cantos da articulação (Ver figura acima)

**SOLUÇÃO:** São necessárias uma geometria adequada com o estrangulamento da seção nas duas direções (longitudinal e transversal) e uma armadura de fretagem também nas duas direções.

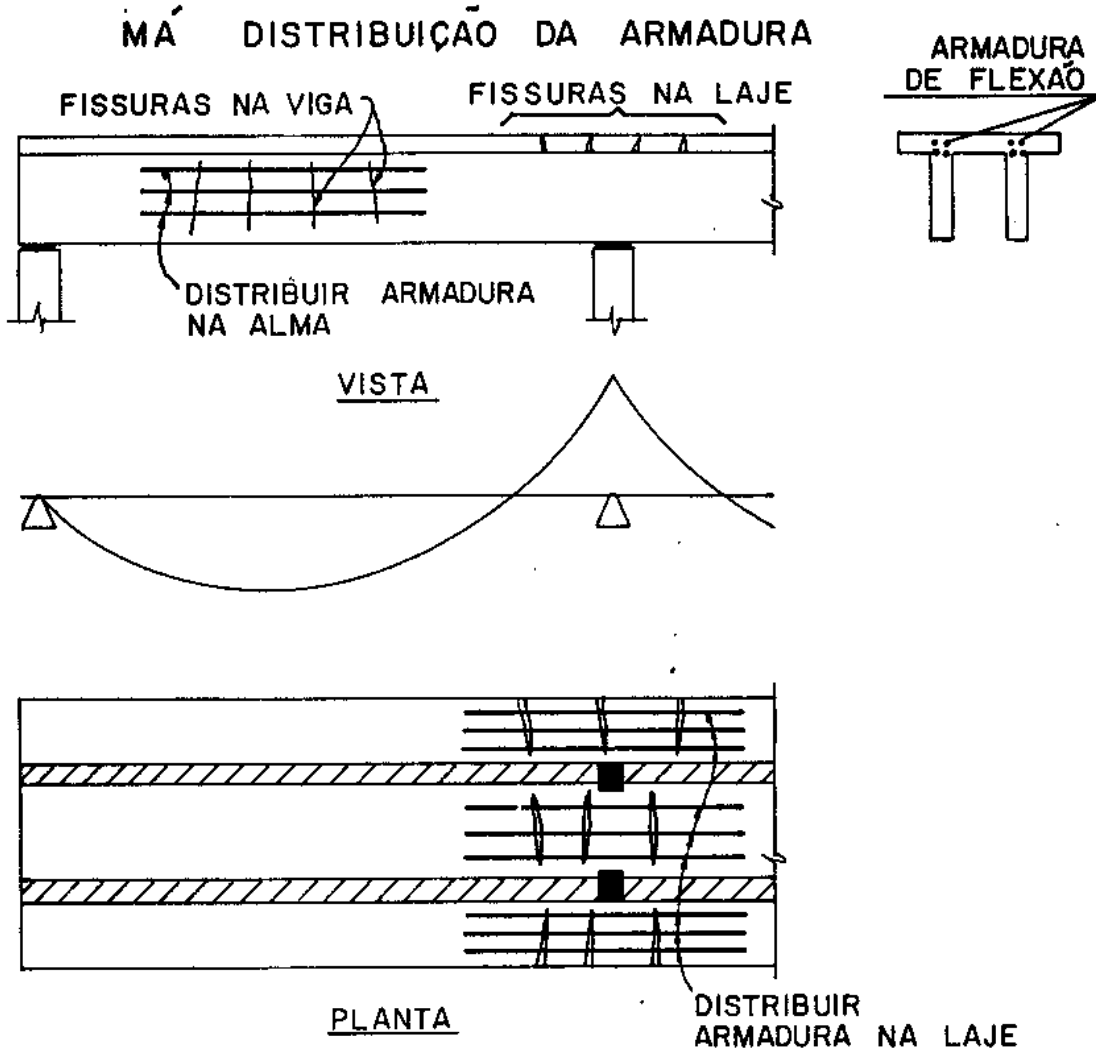
FIG. 28

**FISSURAÇÃO:** Fissuração intensa na laje superior na região do apoio

**CAUSA DA FISSURAÇÃO:** A falta de armadura longitudinal na laje superior ocasiona fissuras com grande abertura. A falta de ferros "costela" ocasiona fissuras na alma da viga (ver exemplo nº 18).

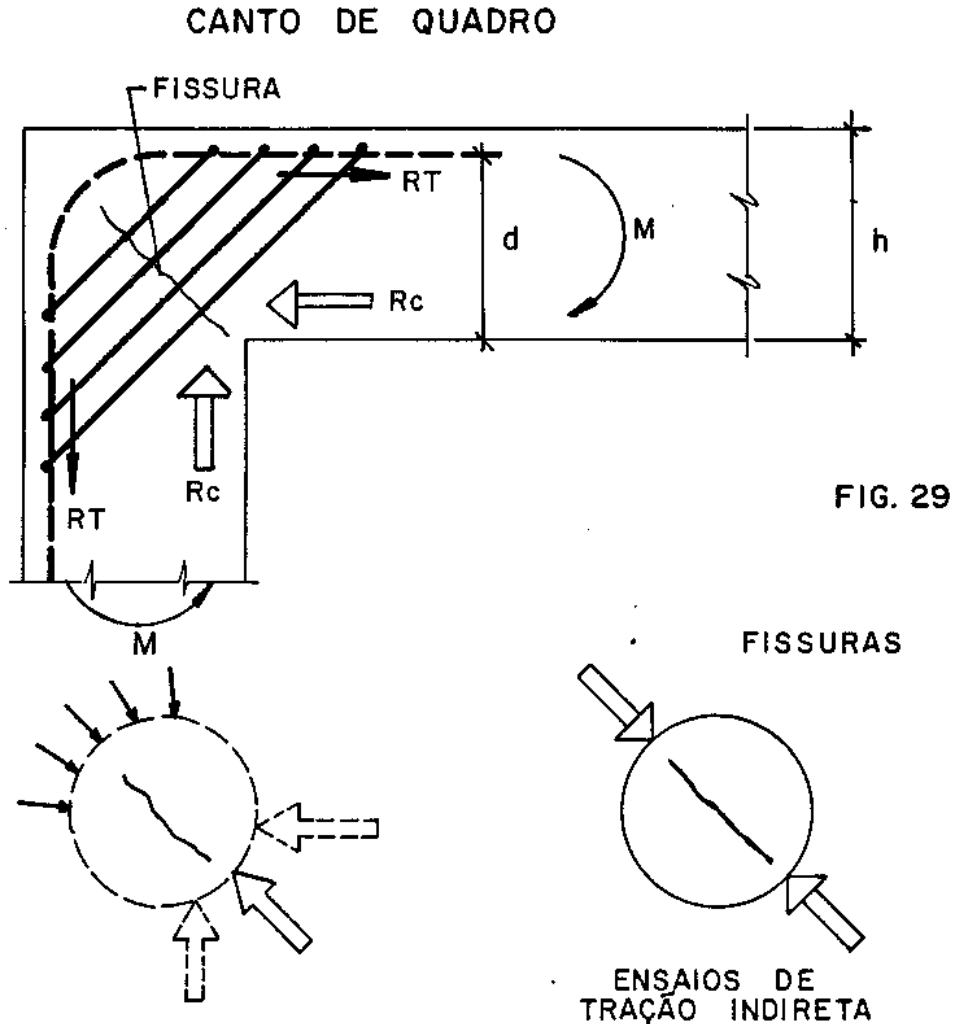
**FISSURAÇÃO:** Fissuras inclinadas aproximadamente na bissetriz do canto do quadro

**CAUSA DA FISSURAÇÃO:** Devida à "compressão diametral" do canto do quadro (ver figura acima) surge uma fissura inclinada segundo a bissetriz do canto do quadro. O fendilhamento que ocorre é semelhante ao "ensaio brasileiro" de tração indireta normalizado pelo MB 212.

EM CANTOS MUITO SOLICITADOS  
COLOCAR ARMADURA INCLINADA

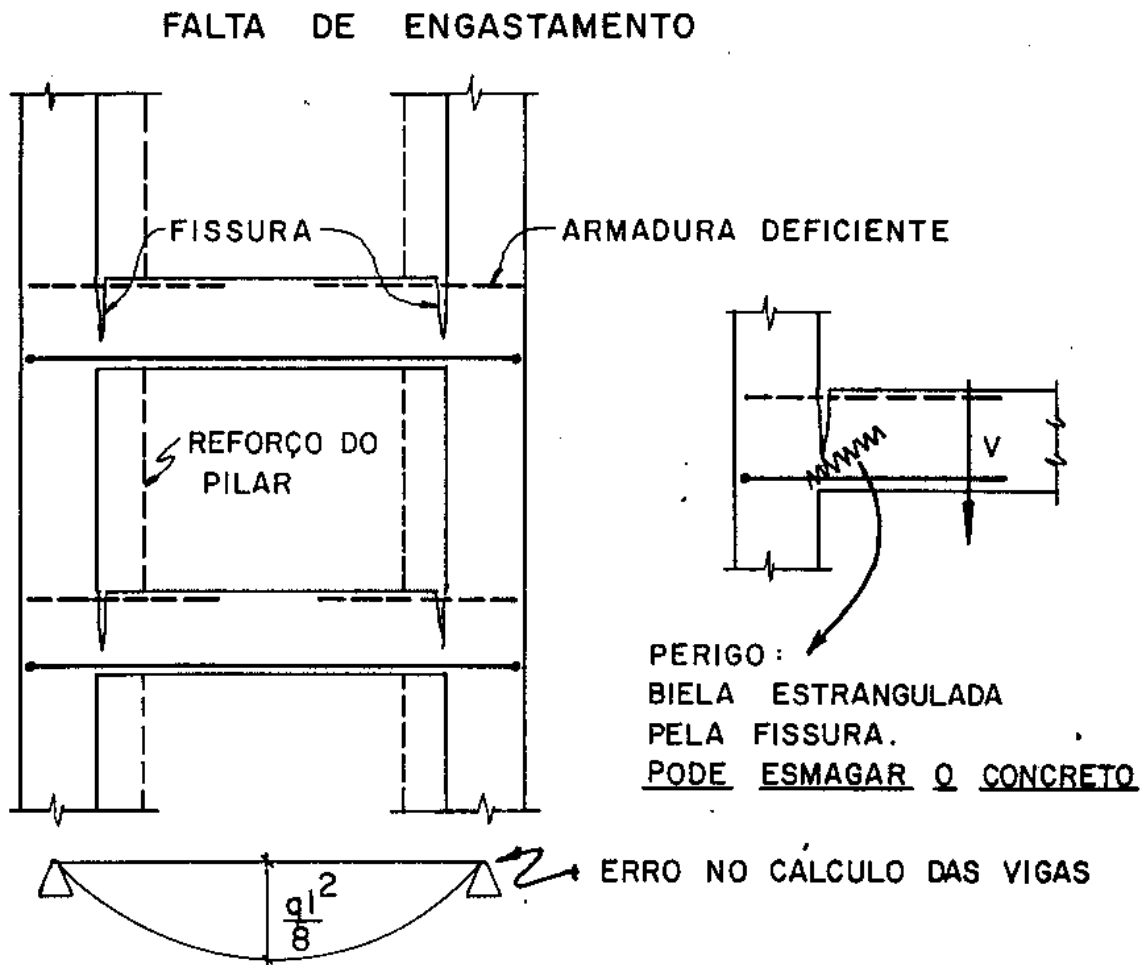
FIG. 30

**FISSURAÇÃO:** Fissuras verticais na seção de engaste da viga nos pilares

**CAUSA DA FISSURAÇÃO:** Erro no modelo estrutural que não considera o engaste elástico da viga no pilar. Daí resulta falta de armadura superior nas vigas e em consequência fissuras com grande abertura.

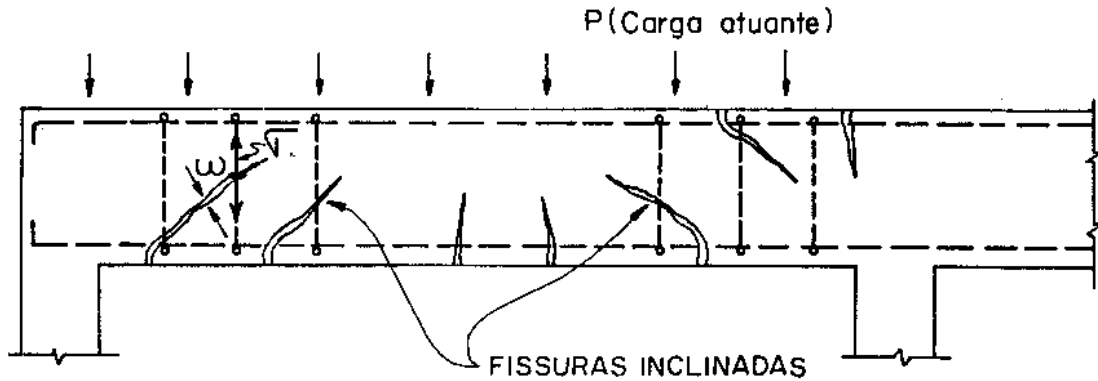
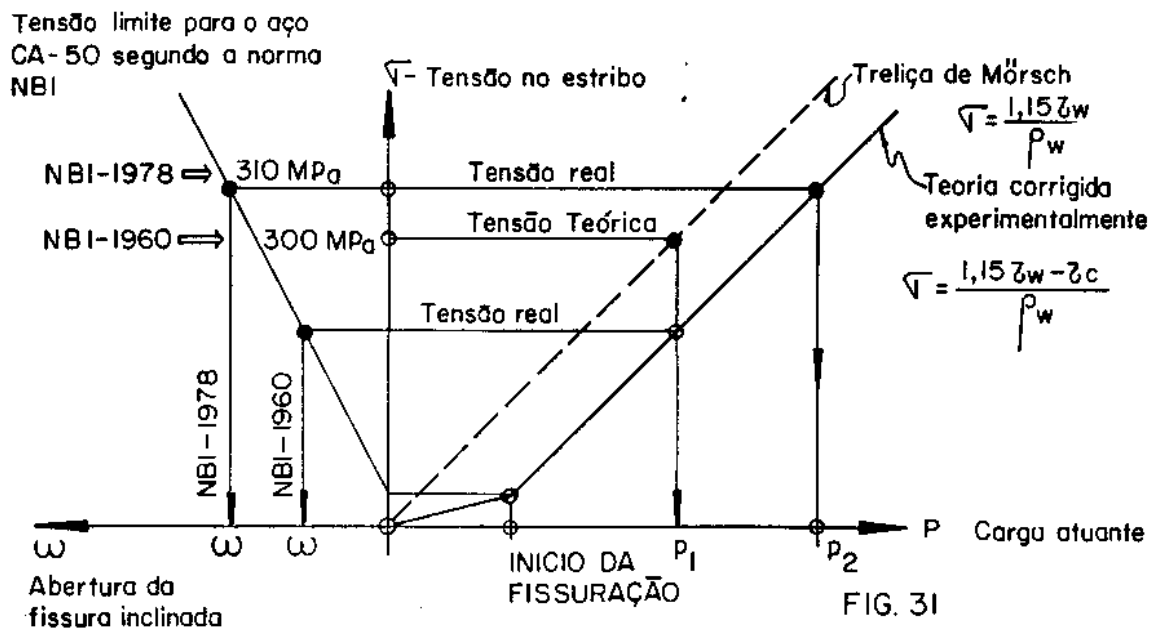
**FISSURAÇÃO:** Fissuras inclinadas com aberturas acima dos limites aceitáveis

**CAUSA DA FISSURAÇÃO:** A tensão real nos estribos era bem menor que a tensão teórica segundo a NBI-1960. Com a correção introduzida pela NBI/78 a tensão real passou a ser maior. Como consequência várias obras apresentaram fissuras inclinadas com aberturas excessivas.

**SOLUÇÃO:** Verificar, usando a formulação do CEB/78, as aberturas das fissuras inclinadas. Ensaios executados na Fac.Eng.da UERJ confirmam a formulação proposta pelo CEB-78, ver [27].

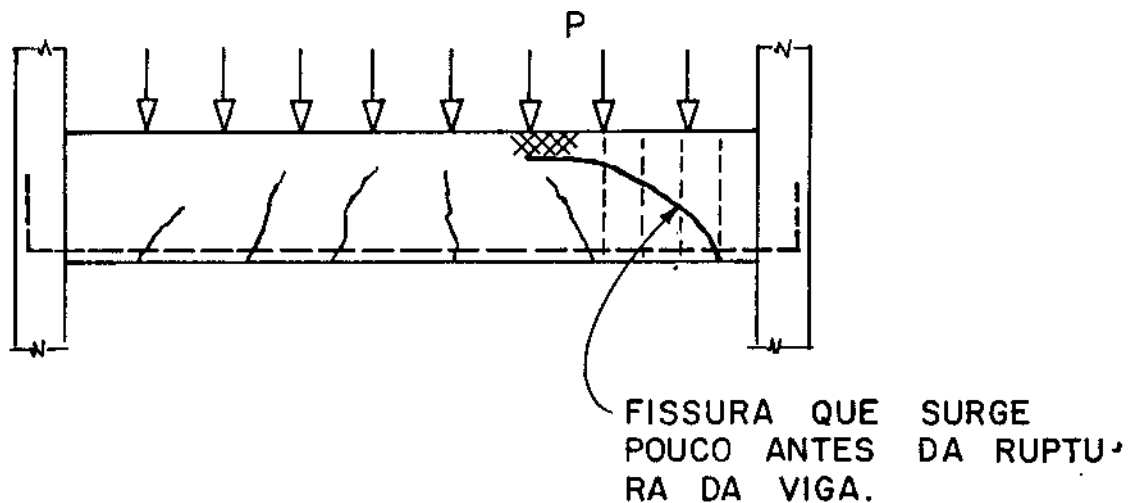
FIG. 32

**FISSURAÇÃO:** Fissura curva iniciando como fissura de flexão e se dirigindo para o meio do vão na parte superior da viga

**CAUSA DA FISSURAÇÃO:** Deficiência da armadura de estribos. A fissura com o formato indicado acima indica que o estribo já escoou e está próximo da ruptura. A carga já é de 80% a 90% da carga última.

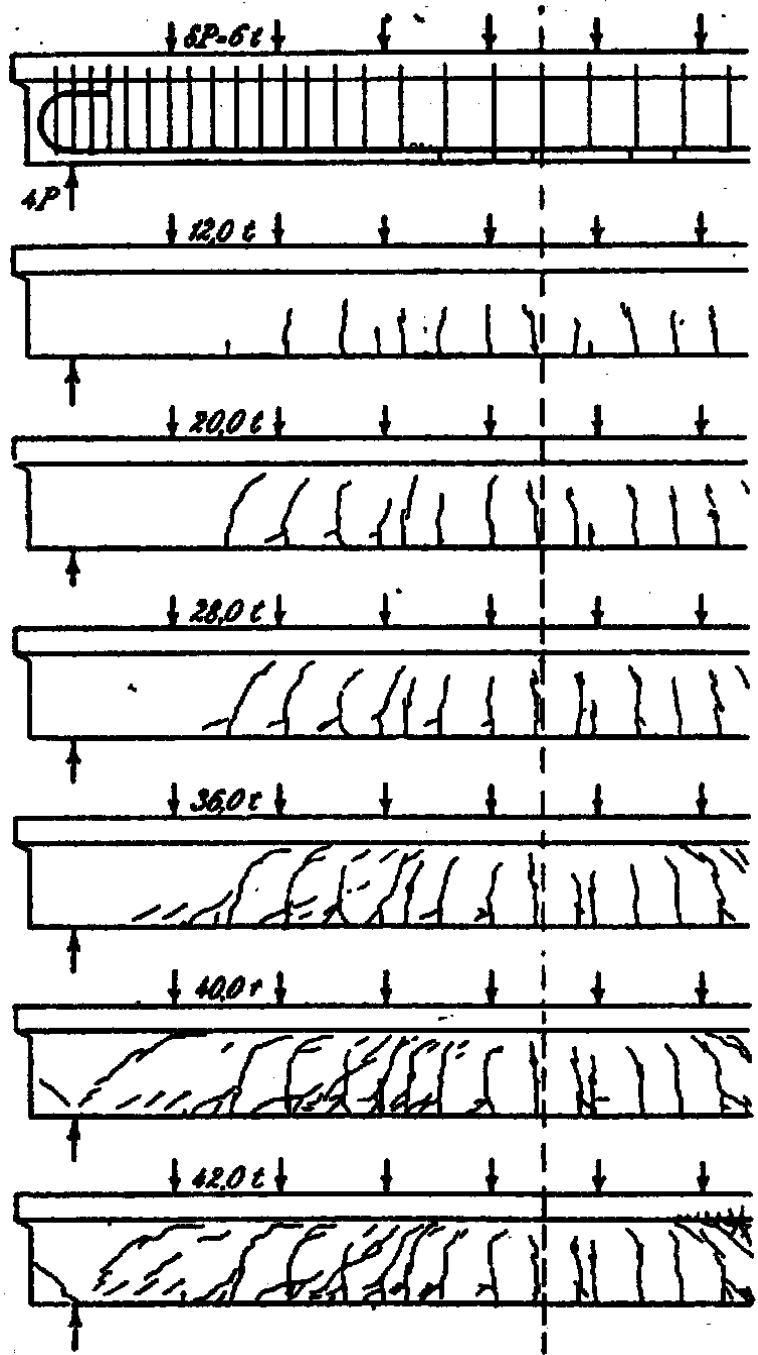
- A seguir mostramos as fissuras de viga ensaiada por Mörsch [8].
- É mostrada a evolução das fissuras em 7 níveis crescentes de carregamento.

- Carga distribuída em 8 pontos de aplicação.
- Armação composta de ferros retos e de estribos
- Carga de ruptura = 42 t
- Tipo de ruptura : Escoamento do aço dos estribos , junto ao apoio.
- Surgimento da fissura inclinada "fatal", junto ao apoio, para uma carga de 40t.
- Isto é : 95% da carga de ruptura.
- Quando surge essa fissura "fatal", junto ao apoio, o perigo de ruptura já é muito grande.

- Com o uso das novas formulações para o dimensionamento dos estribos, usam-se menos estribos do que se usava, quando se dimensionava pela treliça de Mörsch.
- A fissura inclinada "fatal" , bem junto ao apoio, começa com carga menores, mas o risco de ruptura já é muito grande também.

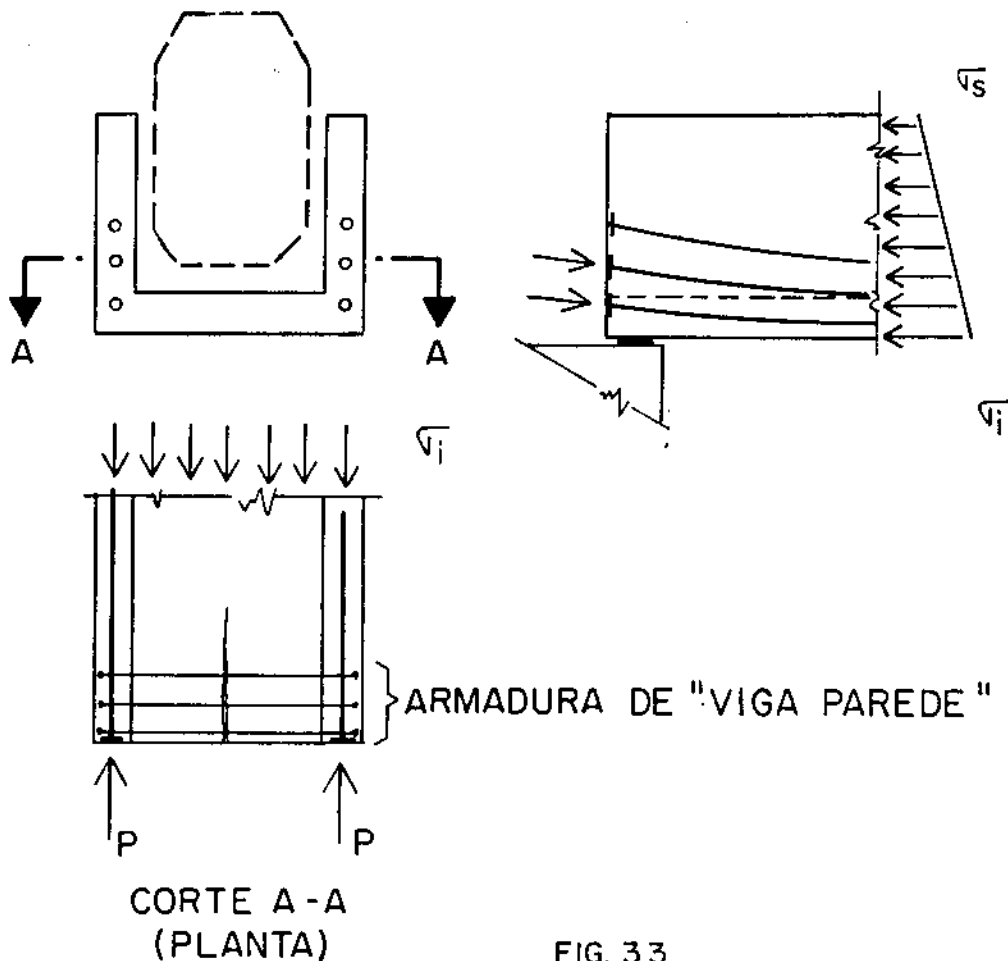
FALTA DE ARMADURA DE "VIGA PAREDE"  
EM PONTES PROTENDIDAS

**CAUSA DA FISSURAÇÃO:** A introdução da força longitudinal de protensão cria uma força transversal similar ao de uma viga parede. (Ver planta acima). Deve ser detalhada uma armadura de viga parede segundo os critérios do boletim nº 150 do CEB preparado pelo Prof. J. Schlaich [15].

**SOLUÇÃO:** No caso de fissuras já existentes deve ser criada uma protensão transversal na laje inferior.

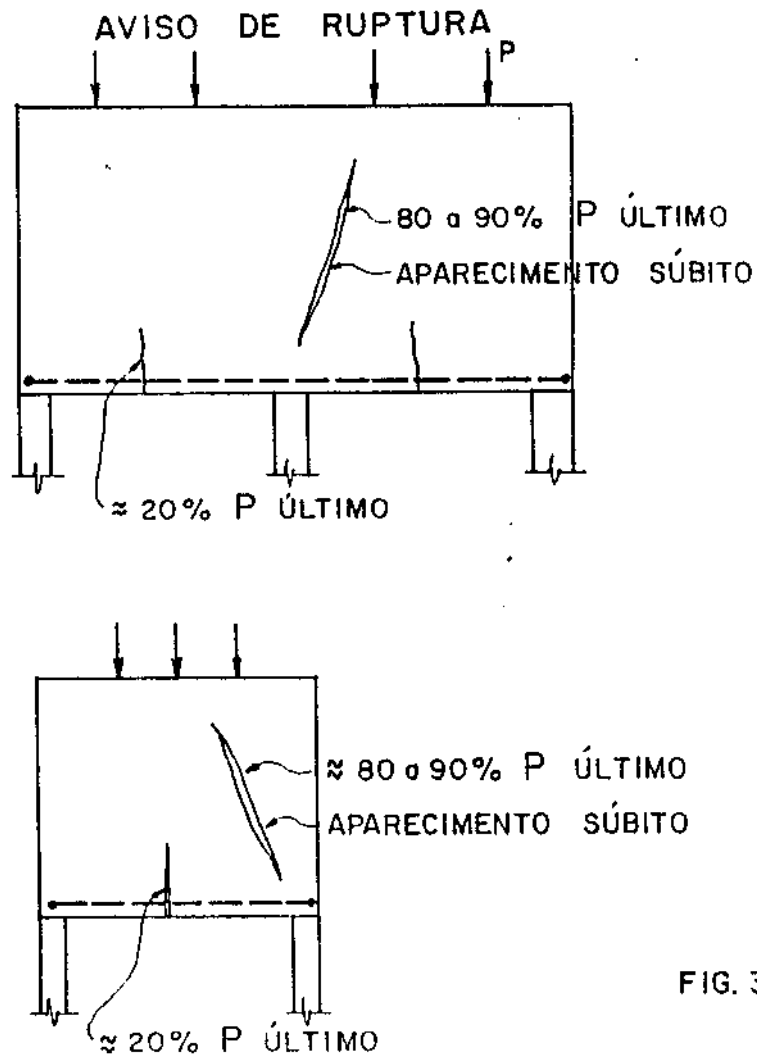
FIG. 34

**FISSURAÇÃO:** Fissura dirigida aproximadamente para o centro do apoio central da viga parede contínua ou para um apoio qualquer da viga parede simples

**CAUSA DA FISSURAÇÃO:** Fendilhamento das "bielas" de apoio das vigas paredes. Ver boletim 150 do CEB preparado pelo Prof. J.Schlaich [15]. Ver também os ensaios de vigas paredes realizados na PUC/RJ (25).

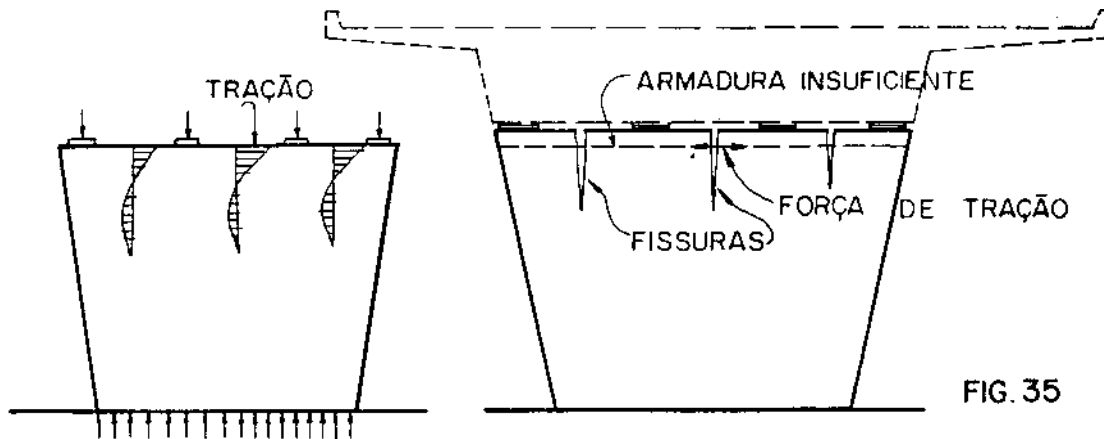
**FISSURAÇÃO:** Fissuras verticais próximas do topo do pilar.

**CAUSA DA FISSURAÇÃO:** Armadura insuficiente da "viga parede". O cálculo da força de tração pode ser feito como uma viga parede contínua.

**SOLUÇÃO:** Colocar a armadura com tensão limitada e com diâmetro adequado de modo a limitar a abertura de fissura.

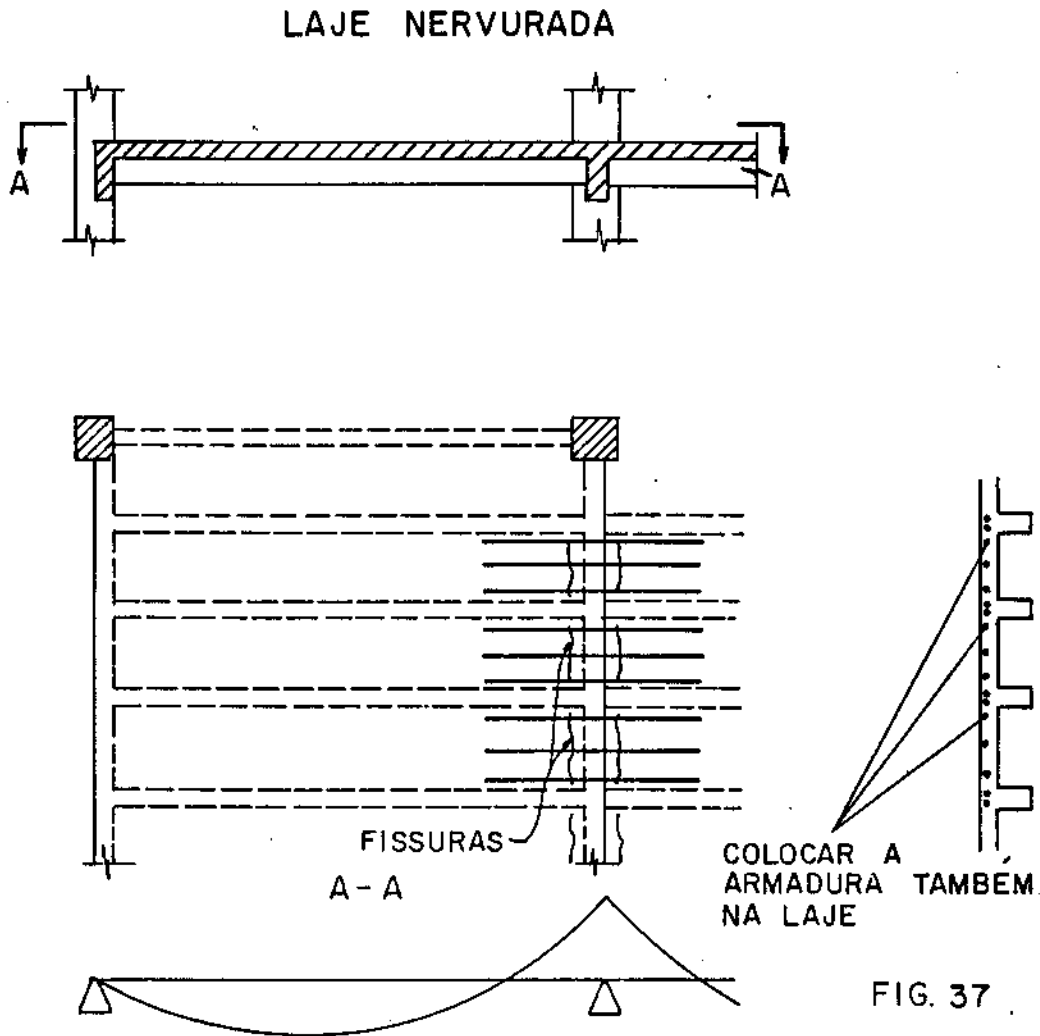
**FISSURAÇÃO:** Fissuras na laje na região do apoio das nervuras

**CAUSA DA FISSURAÇÃO:** Falta de armadura superior nas lajes na direção das nervuras.

A laje é mobilizada na zona tracionada da viga sobre os apoios, e como falta armadura na laje surgem fissuras com grande abertura.

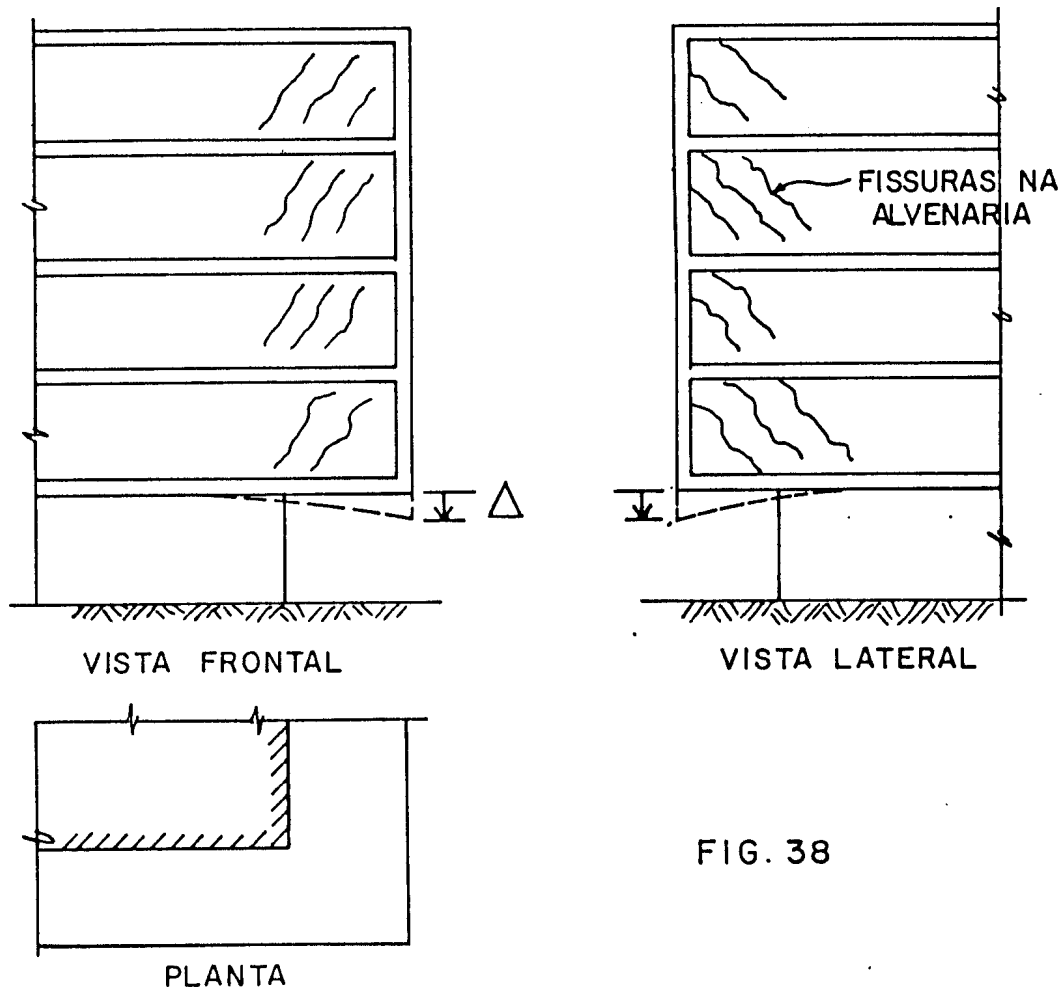
FIG. 38

**FISSURAÇÃO:** Fissuras inclinadas na alvenaria sobre os balanços

**CAUSA DA FISSURAÇÃO:** Alguns prédios possuem grandes balanços como indicado na figura acima. Os grandes deslocamentos verticais "  $\Delta$  " surgidos em consequência da deformação lenta da estrutura causam fissuras inclinadas nas alvenarias. O efeito é semelhante a de um recalque de apoio como indicado no exemplo nº 10.

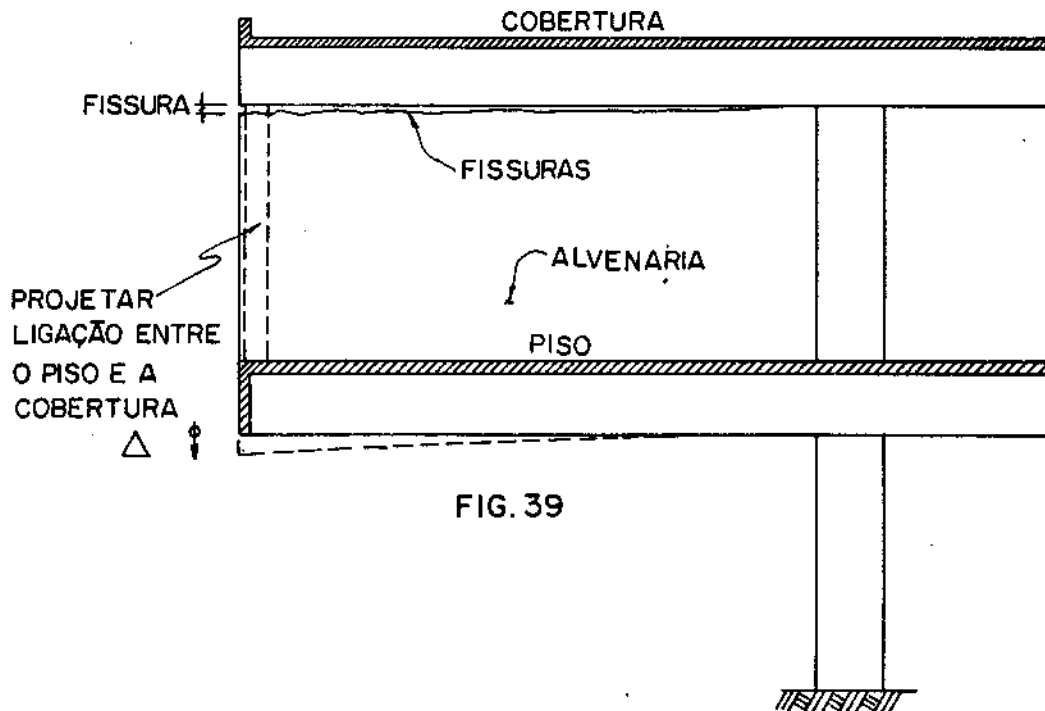
**FISSURAÇÃO:** Fissuras horizontais entre a alvenaria e a viga de cobertura

**CAUSA DA FISSURAÇÃO:** Sendo a carga na estrutura do piso maior do que a da cobertura, principalmente devido ao peso das alvenarias, a deformação é também em geral maior. (ver figura acima). A cobertura se deformando menos que o piso, surgem, em consequência fissuras entre a alvenaria e a estrutura da cobertura.

**OBSERVAÇÃO:** A fissuração indicada não tem qualquer relação com a segurança da estrutura. O leigo, porém, se sente extremamente preocupado com ela.

**SOLUÇÃO:** Uma solução arquitetônica é deixar uma folga entre a alvenaria e a cobertura. Essa folga é preenchida com mastique elástico. Uma solução estrutural é criar um tirante (ou pilar) na ponta do balanço (ver figura acima) ligando as estruturas do piso e da cobertura.

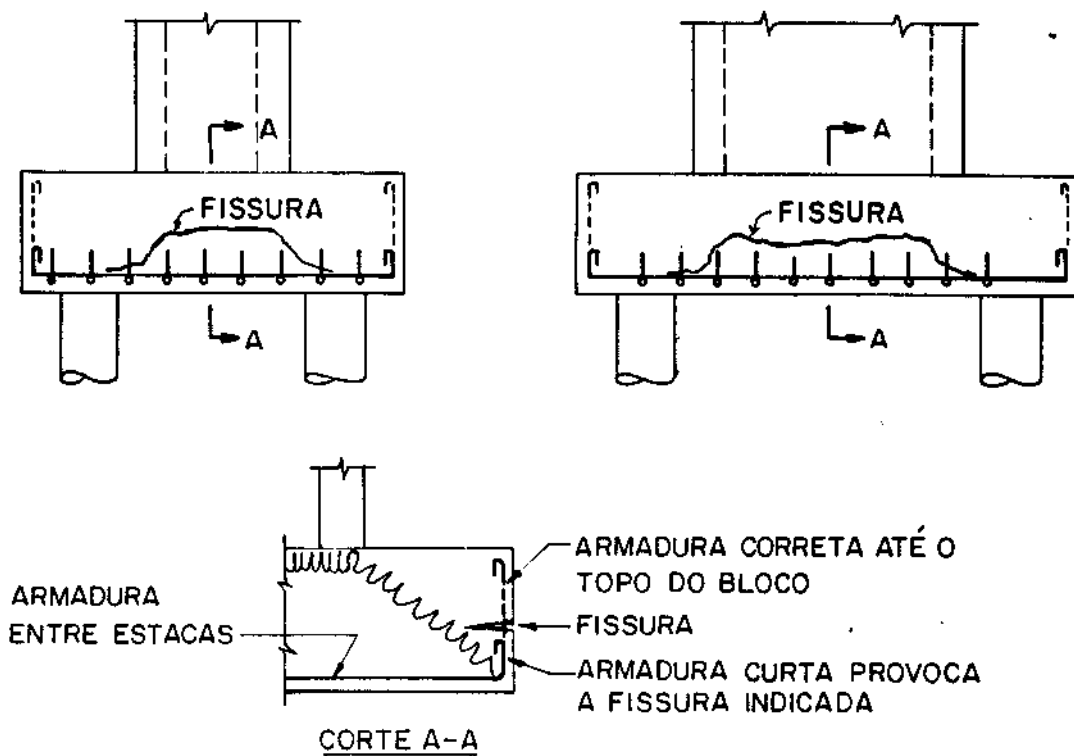
FIG. 40

FISSURAÇÃO: Fissuras em forma de "arco" nas faces laterais dos blocos e entre as estacas

**CAUSA DA FISSURAÇÃO:** Armadura inferior do bloco com comprimento vertical pequeno nas faces laterais dos blocos. As bielas que procuram apoio nas armaduras horizontais geram uma componente vertical de tração. Após vencida a resistência à tração do concreto o bloco fissa como indicado nas figuras.

**OBSERVAÇÃO:** Ver previsão desse tipo de fissura em Leonhard [4] volume 3 e também [28]. A recomendação é usar uma armadura vertical de suspensão na face dos blocos para resistir a uma força  $p/1.5n$  (sendo  $n$  o número de estacas).

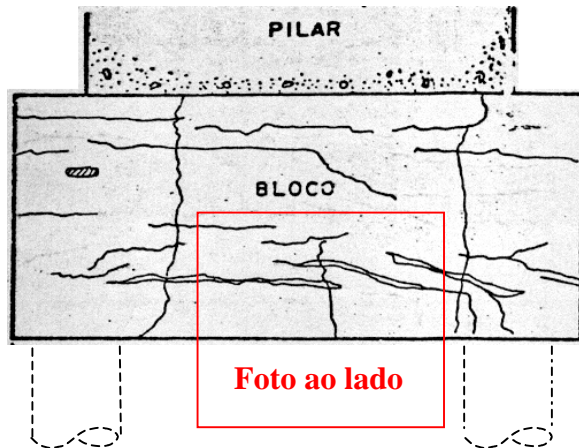
**FISSURAÇÃO :** Fissuras horizontais nas 4 faces laterais dos blocos.

Mapeamento das fissuras em uma face do bloco.

**CAUSAS DA FISSURAÇÃO:** As barras do fundo do bloco não são dobradas até o topo do bloco. Isso cria uma fissura horizontal logo acima das pontas das barras dobradas.

O bloco tem 2,2m de altura e as barras da armadura do fundo do bloco têm uma dobra de apenas 50cm na face lateral do bloco.

**SOLUÇÃO :** Detalhar os ferros inferiores do bloco até o topo. Isto evita as fissuras horizontais das faces laterais do bloco.

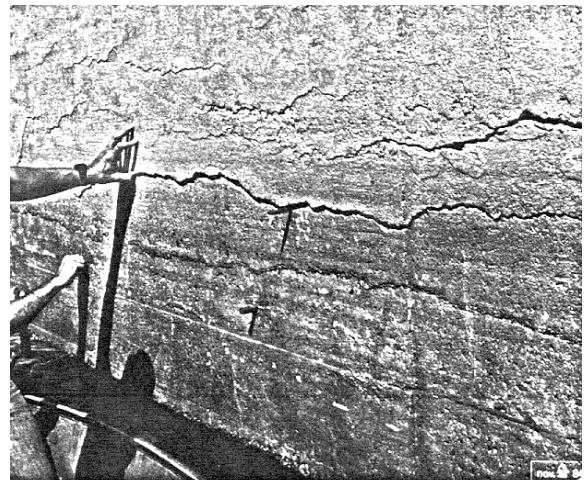
Detalhe da fissura horizontal na face do bloco

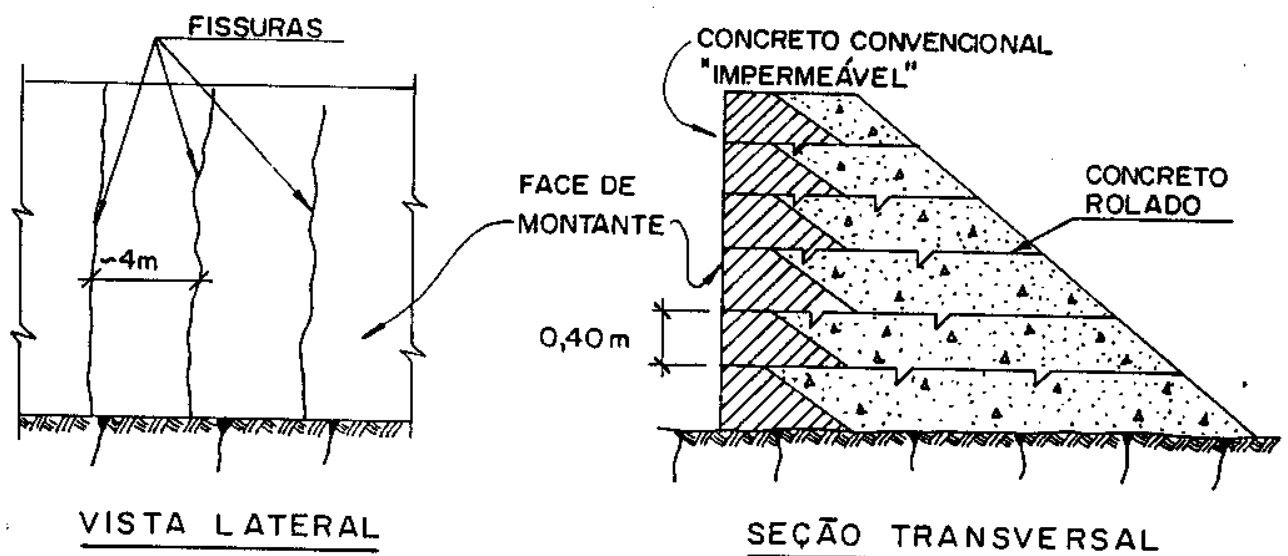
FIG. 43

**FISSURAÇÃO:** Fissuras na face de montante da barragem. Ver [31].

**CAUSA DA FISSURAÇÃO:** O concreto convencional "impermeável" contendo maior quantidade de cimento atinge, durante a concretagem, uma temperatura mais alta que o restante da barragem em concreto rolado. O esfriamento da superfície em contato com o ar, atingindo temperaturas mais baixas que o núcleo de barragem, ocasiona a fissuração indicada. Temos aí novamente a "retração térmica impedida".

Uma cura úmida do concreto evitou a fissuração indicada

**OBSERVAÇÃO:** Caso existam fissuras, elas podem ser tomadas com material adequado, pois as fissuras não mais abrirão.
