## *Fissuração - 168 Casos Reais*

*Prof. Eduardo C. S. Thomaz*

Este artigo é uma coletânea de fissuras observadas em construções de concreto armado ou de concreto protendido. Também são relatados casos de deformações excessivas e de corrosão das barras da armadura.

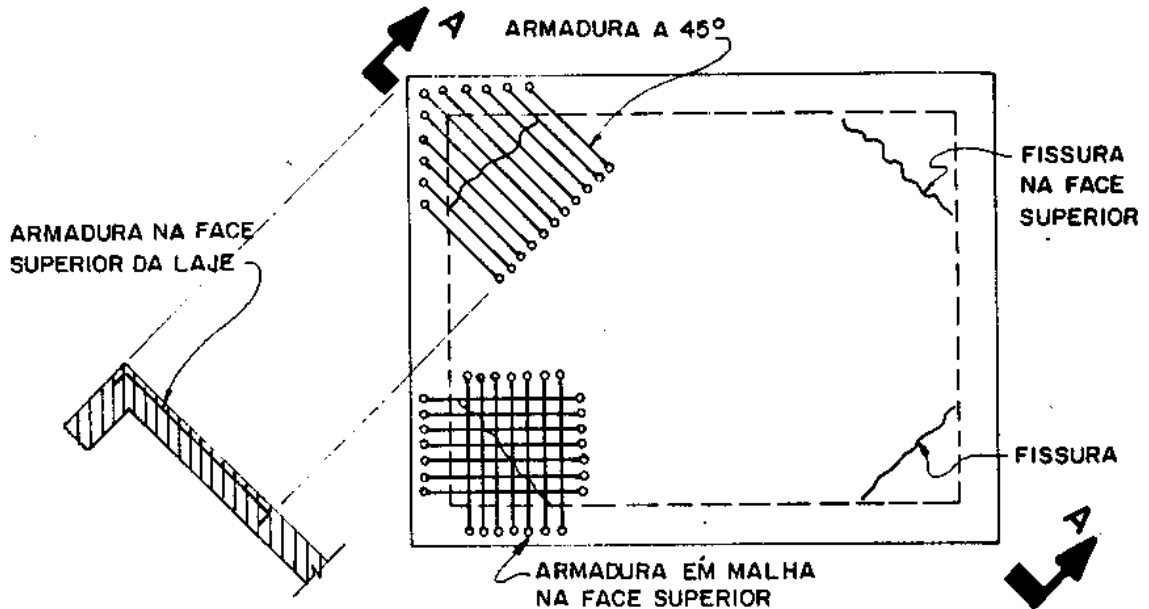
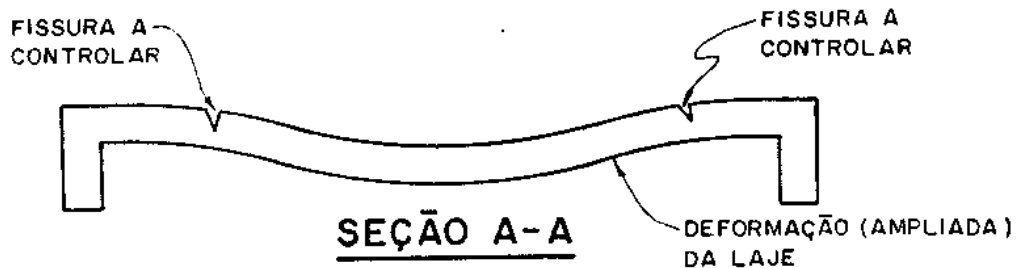
FIG. 44

**FISSURAÇÃO:** Fissuras na face superior da laje aproximadamente a  $45^\circ$  nos 4 cantos da laje.

**CAUSA DA FISSURAÇÃO:** As fissuras observadas são o resultado da curvatura da laje junto aos cantos, sem a existência de armaduras adequadas.

As armaduras inferiores geralmente são colocadas em toda laje, não sendo assim necessárias barras adicionais. Em lajes contínuas onde são colocadas armaduras na face superior sobre os apoios essa fissura não aparece.

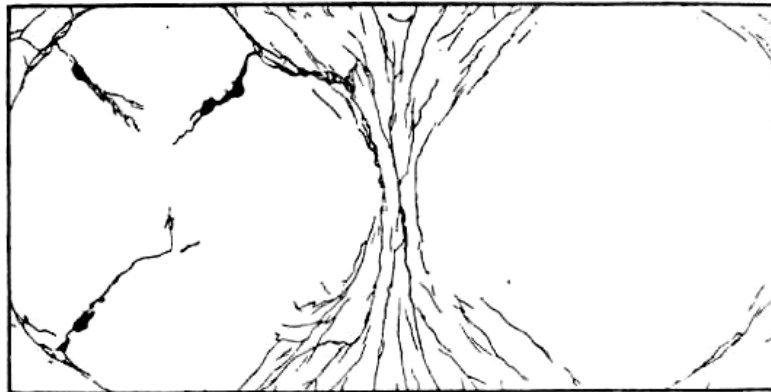
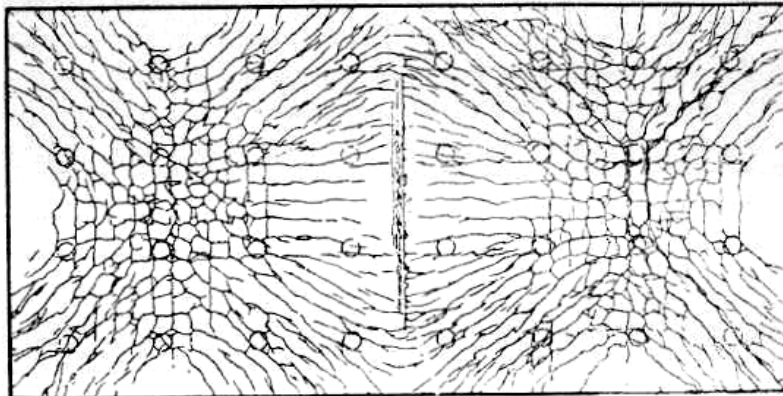
**Face superior da laje .**

**Face inferior da laje**

- Nos 4 cantos formados por 2 apoios simples podemos observar as fissuras a 45 graus na face superior da laje.
- Fritz Leonhardt [4] recomenda armadura adicional nas lajes com bordos simplesmente apoiados:

- Os revestimentos rígidos de piso fissuram nesses cantos da laje . Os usuários se preocupam.
- O uso de lajes espessas e com armadura correta reduz essa deformação da laje e reduz as fissuras mantendo os revestimentos íntegros.
- Em caso de lajes finas sugere-se o uso de revestimentos flexíveis, em placas com juntas.

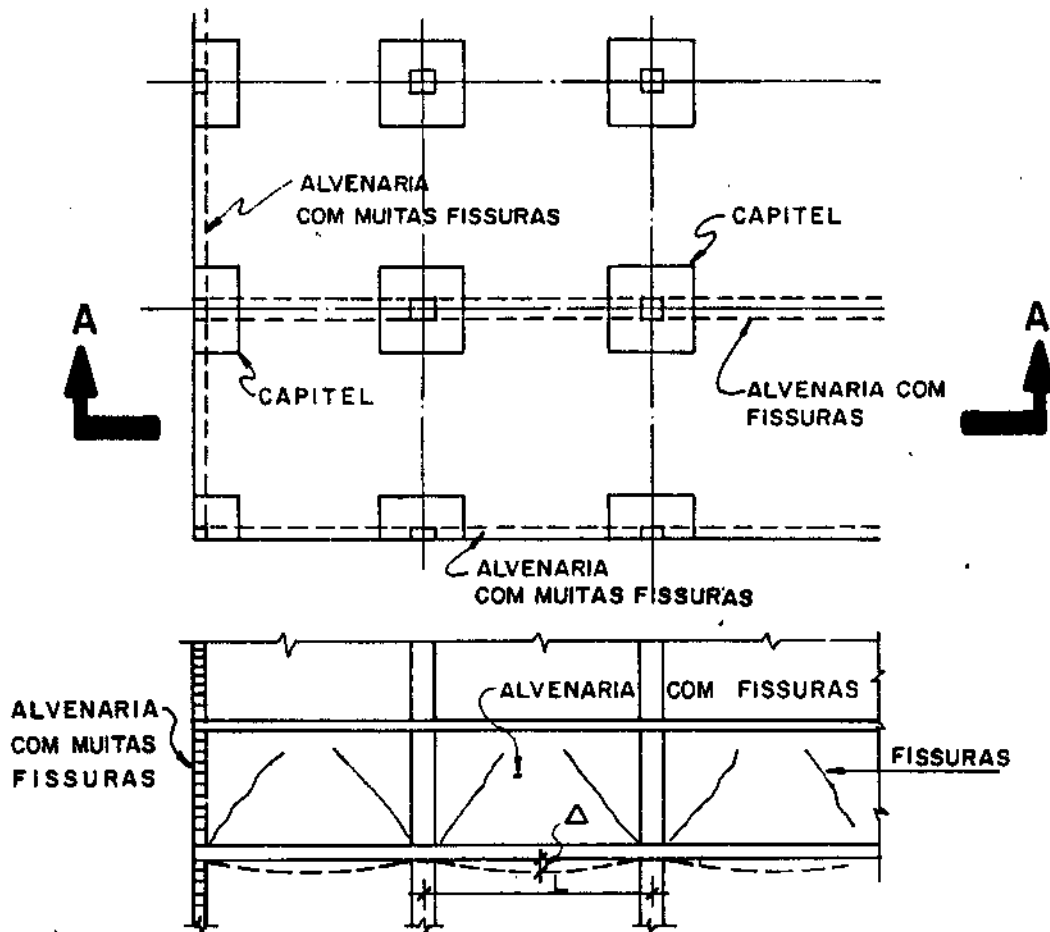
FIG. 45

**FISSURAÇÃO:** Fissuras a 45º nas alvenarias, principalmente nas alvenarias sobre os bordos das lajes.

**CAUSA DA FISSURAÇÃO:** A laje sem viga nos bordos é extremamente deformável.

A deformabilidade é agravada pela deformação lenta do concreto. Em consequência, as alvenarias sofrem grandes distorções, que causam fissuras inclinadas aproximadamente a 45º.

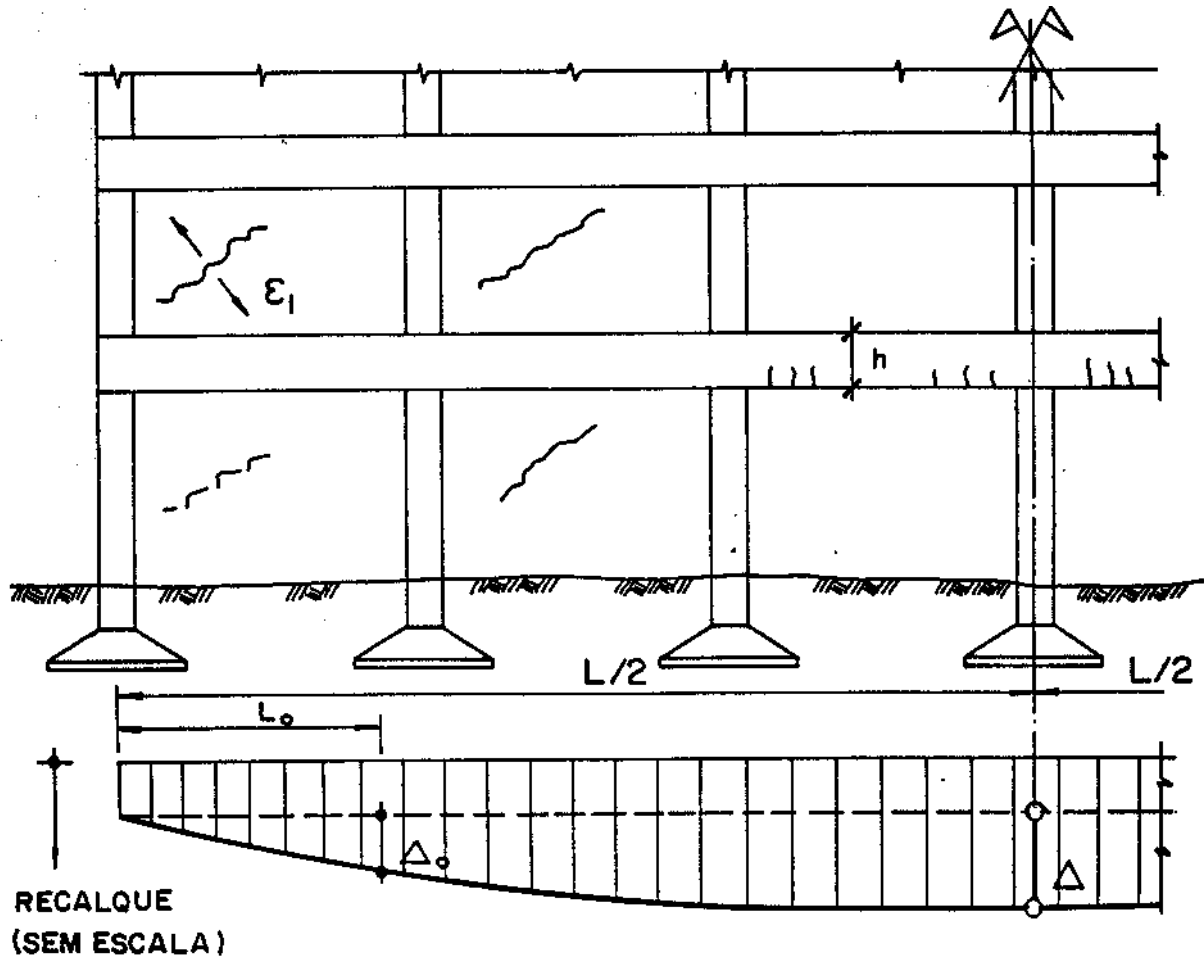
FIG.47

**FISSURAÇÃO:** Fissuras a 45º nas alvenarias e fissuras de flexão nas vigas, conforme esquema abaixo:

**CAUSA DA FISSURAÇÃO:** No caso das alvenarias a causa é a distorção excessiva que ocasiona um alongamento  $\epsilon_1$ , de tração, a aproximadamente 45º. Quando esse alongamento  $\epsilon_1$ , atinge o valor  $(0,05 \text{ a } 0,10) \times 10^{-3}$  a alvenaria fissa.

As fissuras nas alvenarias se tornam visíveis quando  $\Delta_o/L_o \cong (2 \text{ a } 3) \times 10^{-3}$ .

**SOLUÇÃO:** Para evitar danos nas vigas o recalque diferencial deve ser limitado de modo que  $\Delta/L \leq 0,04 \times (L/h) \times 10^{-3}$ . Com essa limitação do recalque diferencial a viga redistribue os esforços sem sofrer maiores danos em serviço.

**OBSERVAÇÃO:** Se as fissuras nas vigas tiverem abertura maior que 0,3mm certamente medidas de reforço das fundações serão necessárias.

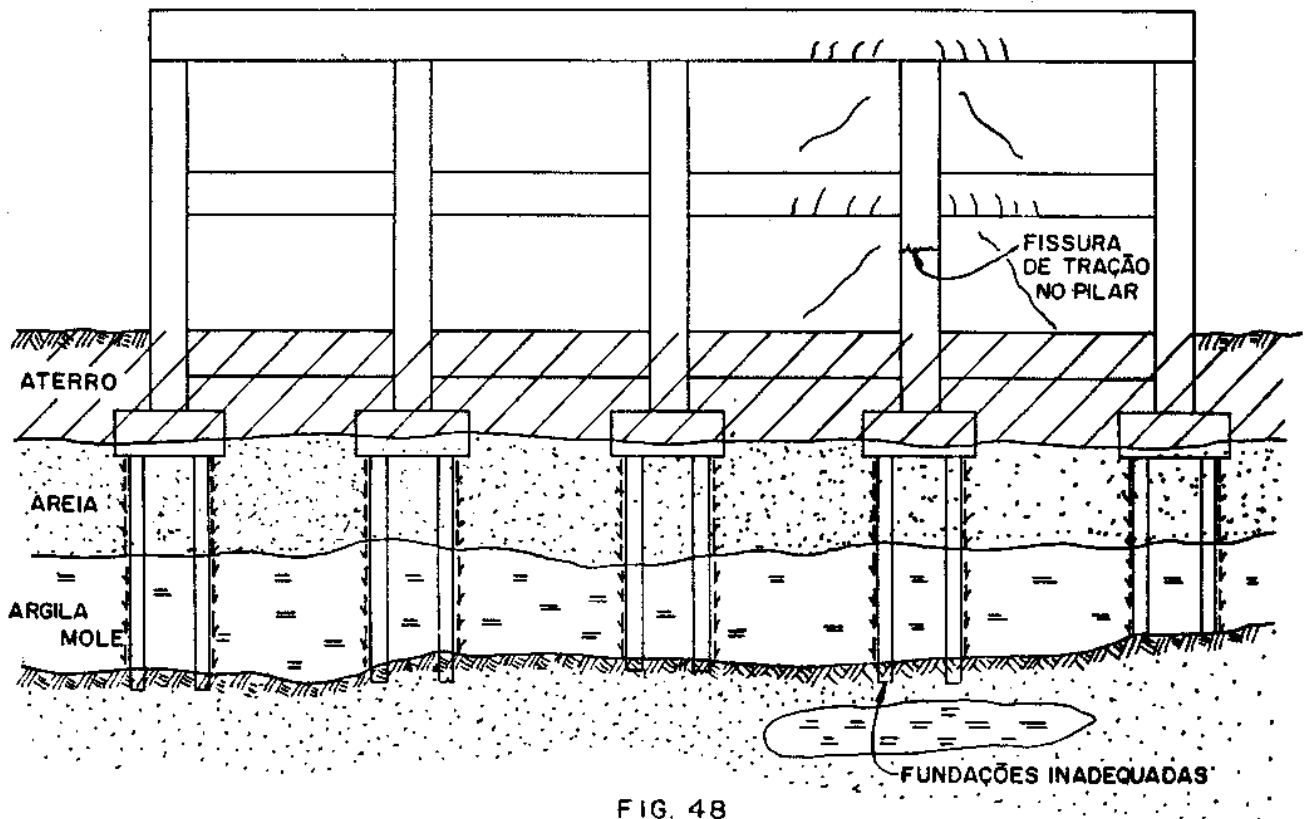
FIG. 48

**FISSURAÇÃO:** Fissuras a 45° nas alvenarias, fissuras de flexão nas vigas próximo aos pilares e fissura transversal no pilar (tração no pilar).

**CAUSA DA FISSURAÇÃO:** O aterro sobre solo mole causa um adensamento deste com o conseqüente atrito negativo sobre as estacas de fundações.

Um pilar com estacas em solo não adequado é "tracionado" pelo atrito negativo. Surgem inclusive, fissuras no "pilar tracionado".

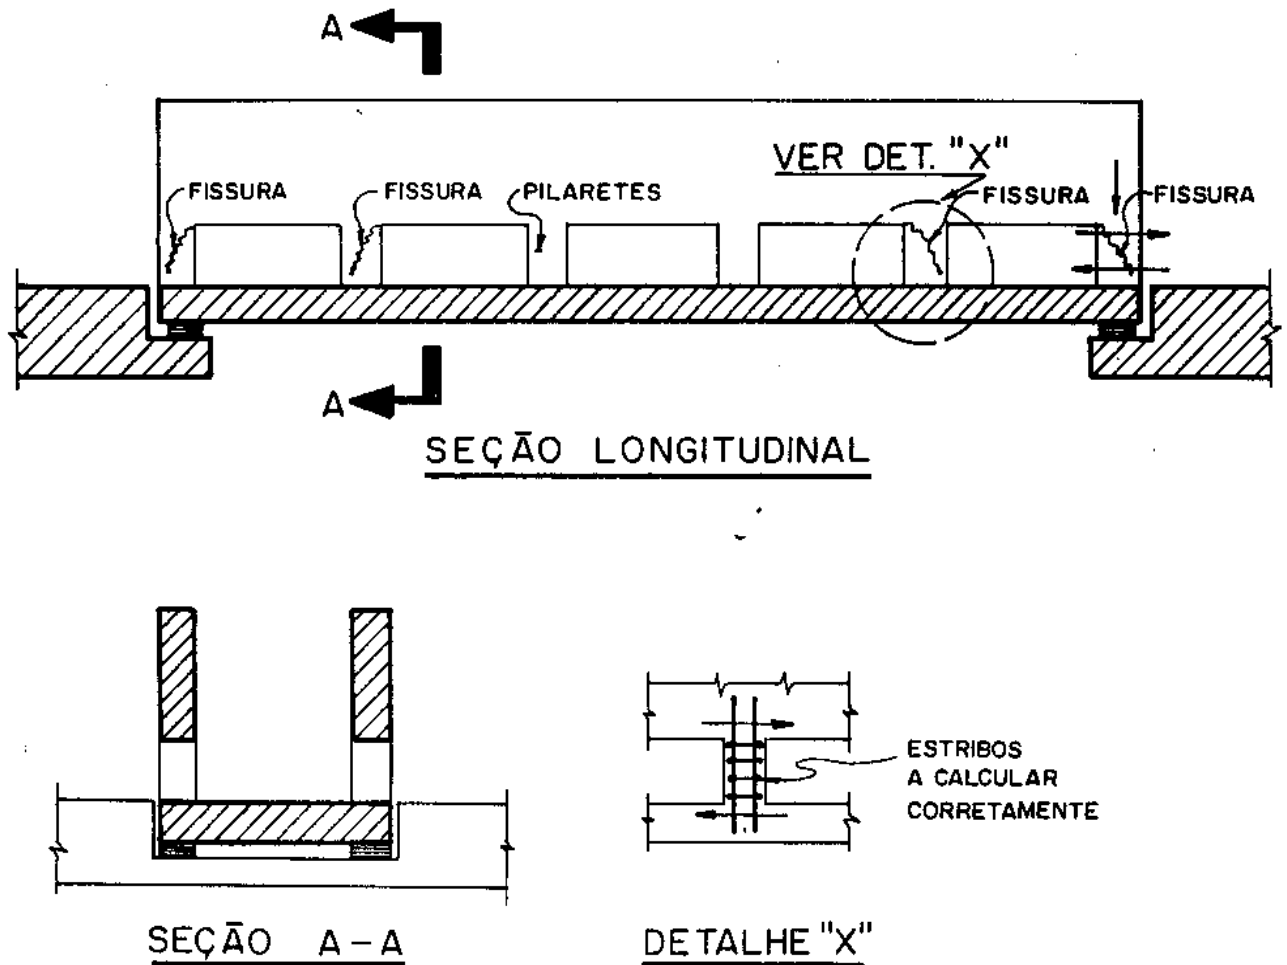
FIG. 49

**FISSURAÇÃO:** Fissuras inclinadas a 45° nos pilaretes da viga conforme indicado abaixo.

**CAUSA DA FISSURAÇÃO:** A força cortante nos pilaretes da viga Vierendeel é grande e deve ser calculada com precisão. Um cálculo errado da força cortante conduz a estribos em quantidade insuficiente.

A falta de estribos adequados origina fissuras com aberturas excessivas.

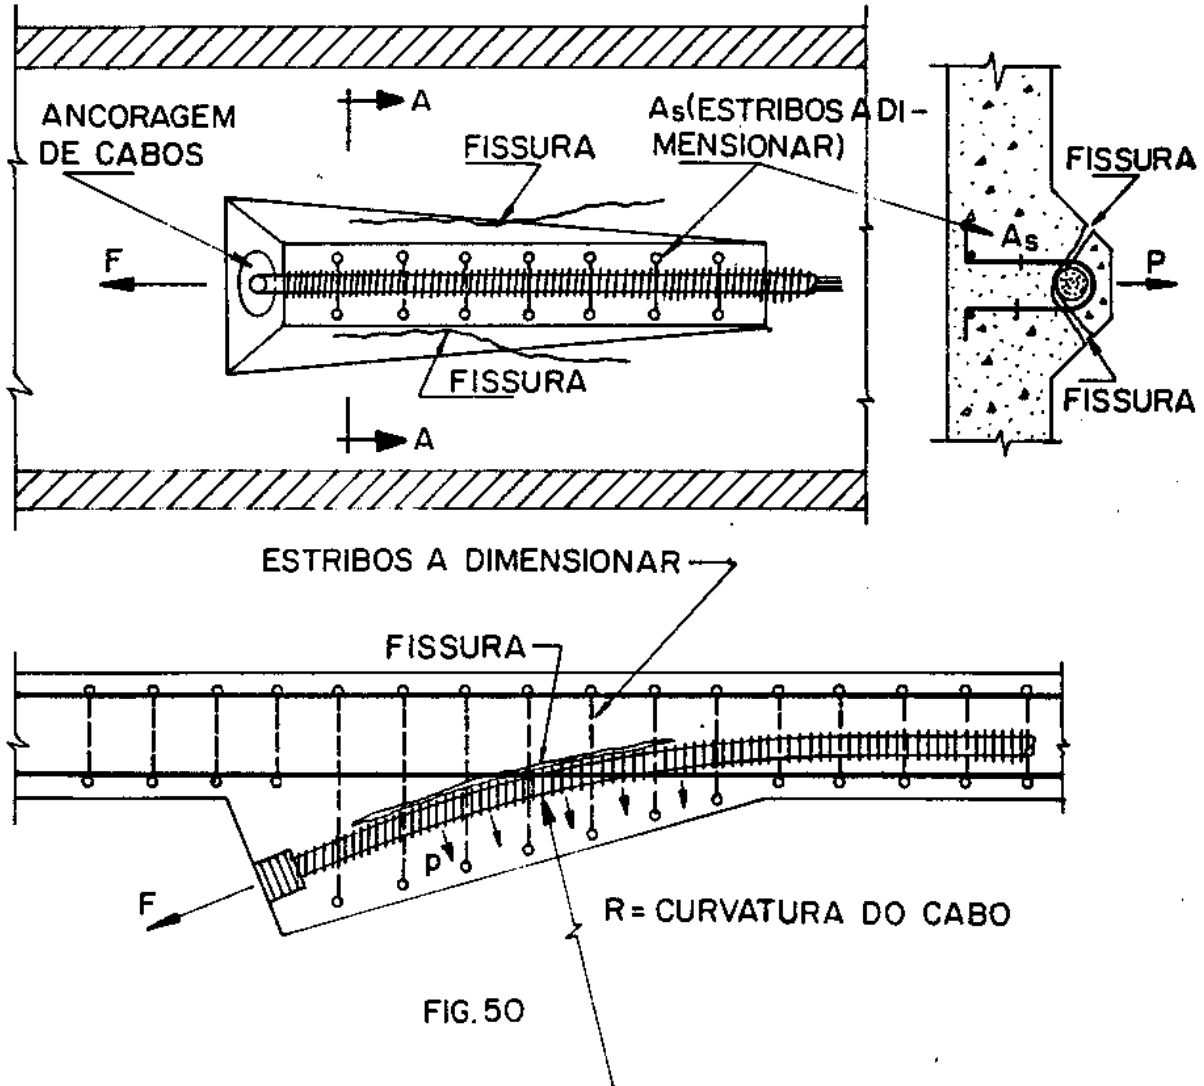
**FISSURAÇÃO:** Fissuras nas faces das "caixas" de saída dos cabos. Na ausência de estribos ocorre a ruptura do concreto e a retificação do cabo que "salta" da viga.

A força  $p$  por unidade de comprimento causada pela curvatura do cabo de protensão provoca uma tração no concreto. Atendida a resistência à tração do concreto forma-se uma fissura.

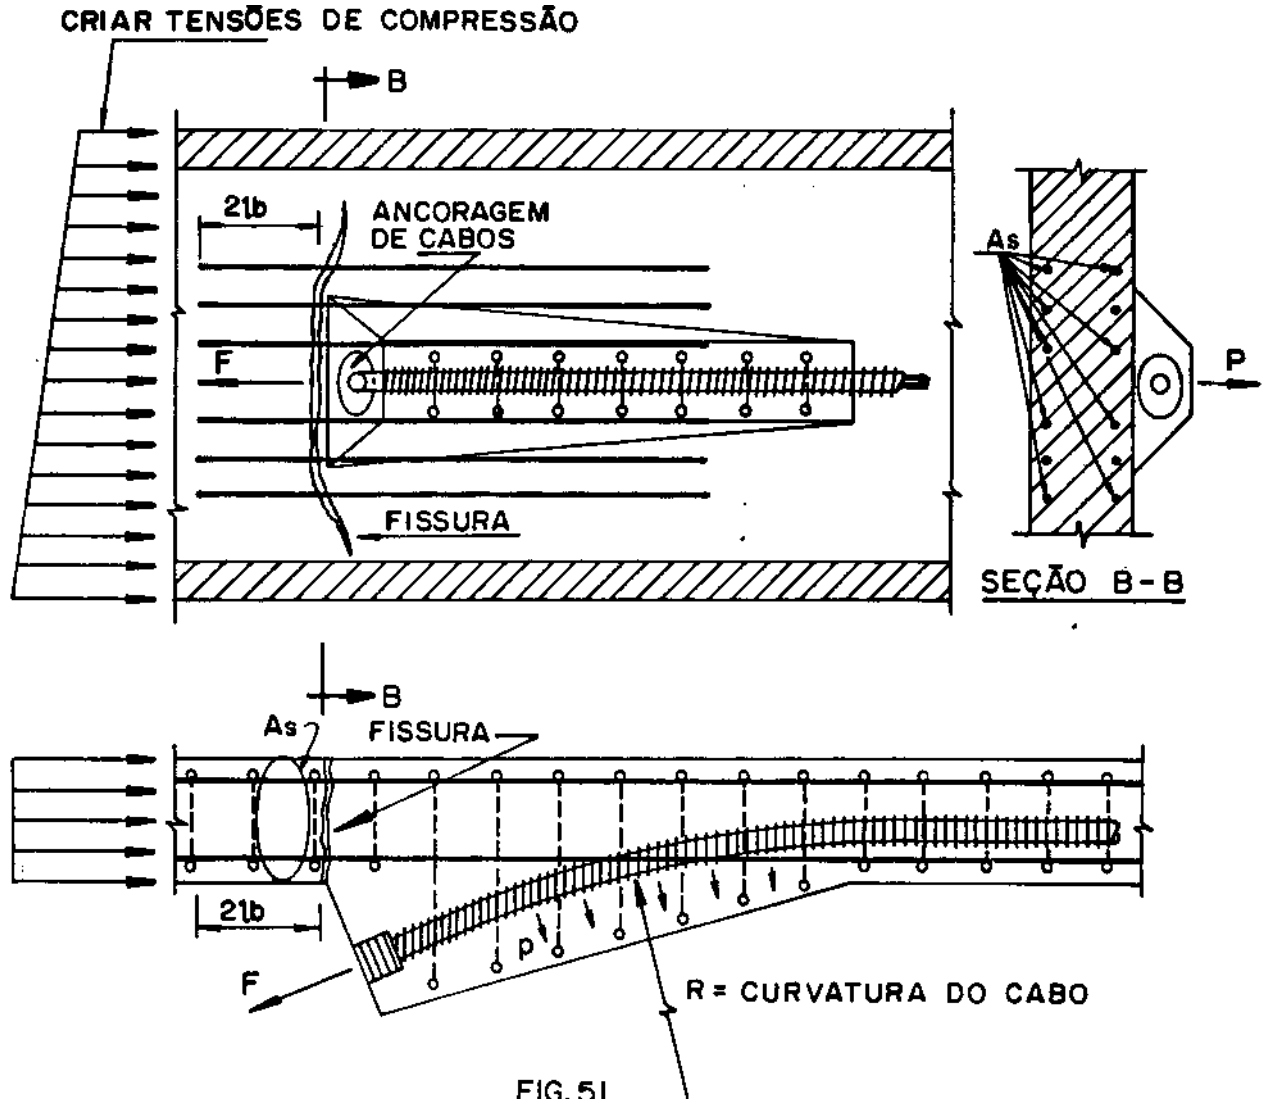
Fissuras logo atrás das ancoragens dos cabos.

A introdução da força  $F$  no meio da placa produz tensões elevadas de tração, logo atrás das ancoragens; ver Leonhardt [4] volume 2. Essa força atrás das ancoragens pode atingir 60% da força  $F$ .

A colocação da armadura  $A_s$  dimensionada para a força  $60\%F$  e ancorada num comprimento de cerca de  $2 \times lb$  ( $lb = 60 \cdot \phi$ ) evita a fissuração exagerada atrás da ancoragem.

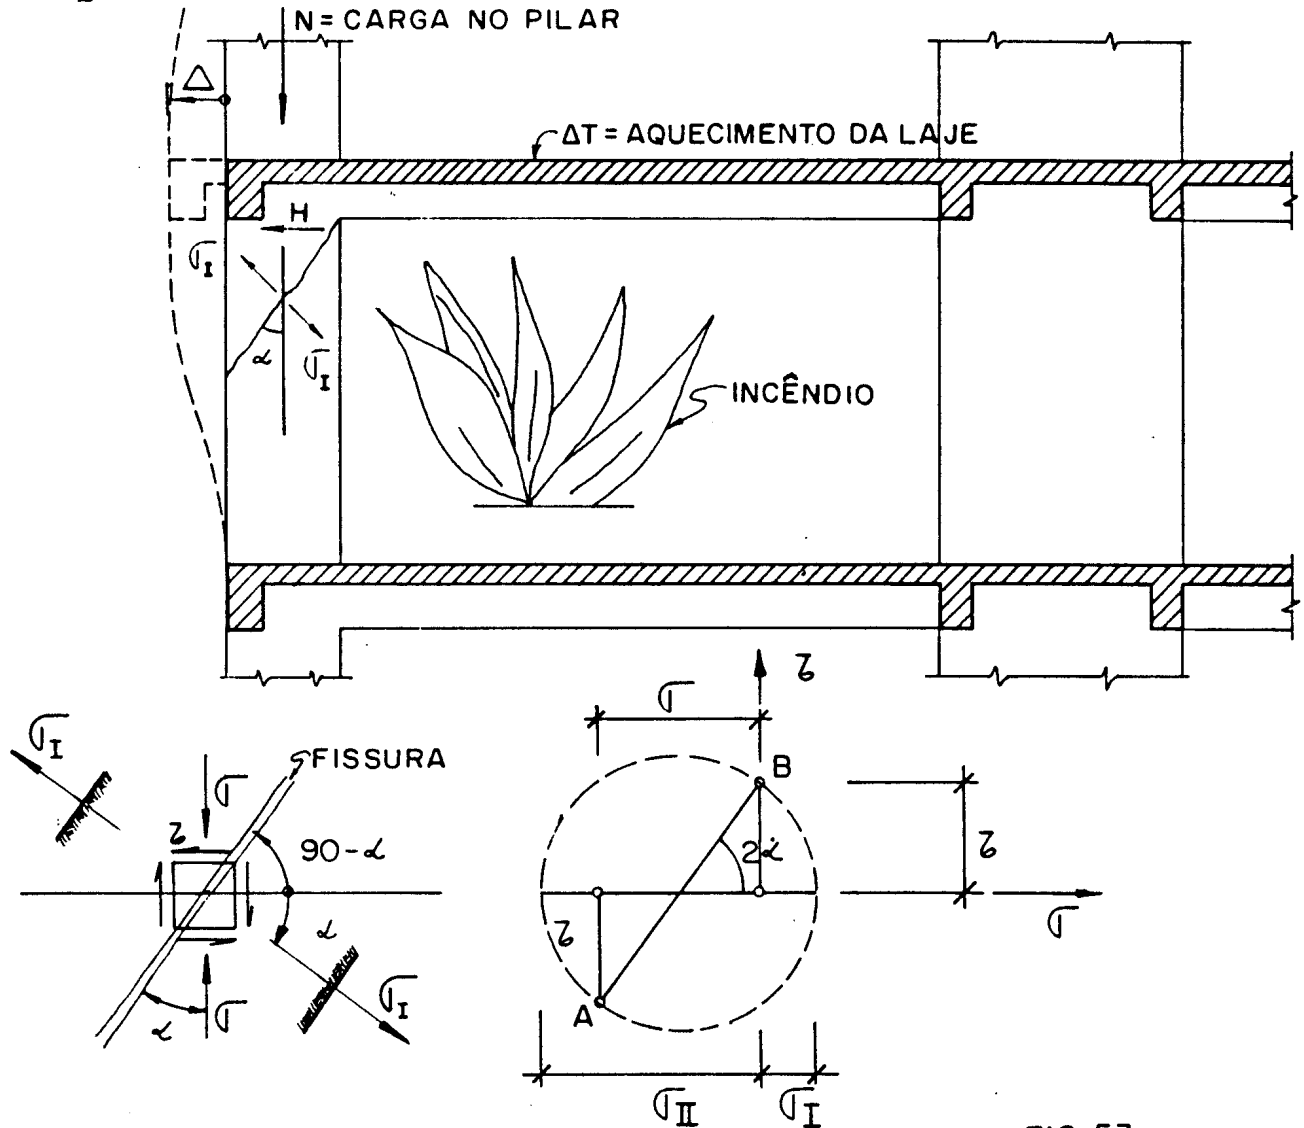
FIG. 53

Fissuras inclinadas no pilar.

A causa da fissuração é o aquecimento da laje devido a um incêndio. O deslocamento imposto ao pilar dá origem à força horizontal  $H$  e a tensões de cisalhamento. A composição das tensões de cisalhamento devidas a  $H$  e das tensões normais devidas à  $N$  define o ângulo da fissura.

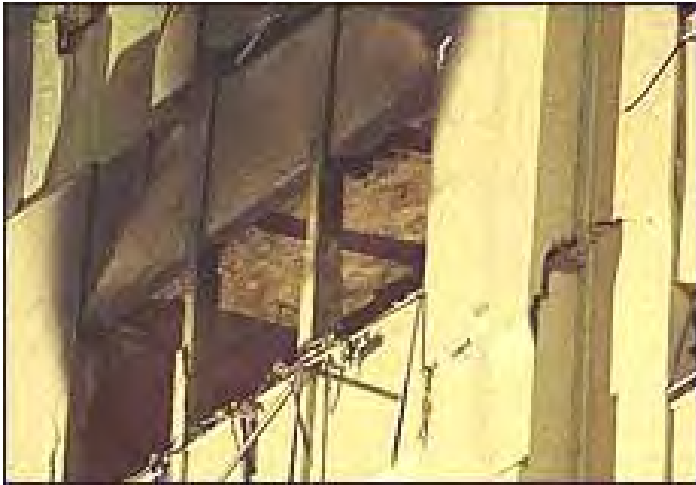
**FISSURAÇÃO :** Fissuras inclinadas no pilar

- **Foto:** Incêndio de um prédio apresentando fissura no pilar.
- Além da fissuração causada pela dilatação da laje, o concreto do pilar perde resistência devido ao calor do incêndio.

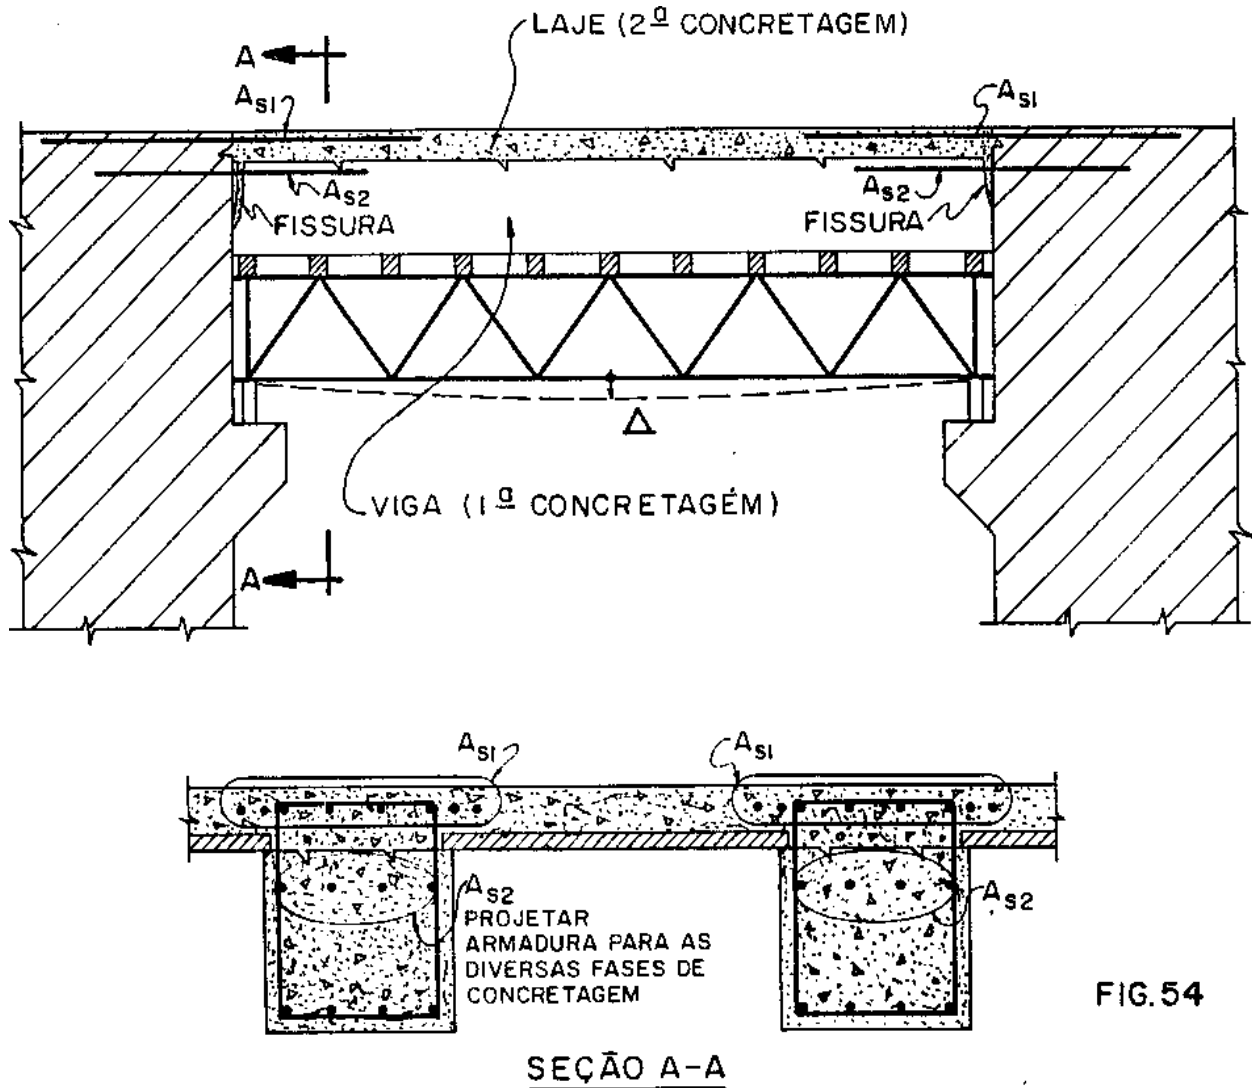
FIG.54

**FISSURAÇÃO:** Fissuras verticais nos engastes das vigas.

**CAUSA DA FISSURAÇÃO:** A deformação da treliça de escoramento permite uma rotação da viga de concreto nos engastes antes que a laje superior seja concretada. Como a armadura da laje superior ( $A_{s1}$ ) é que garante o engastamento nos maciços extremos, surgem fissuras durante a fase de construção. (ver exemplo nº 17)

**OBSERVAÇÃO:** Ao efeito das rotações dos apoios se soma o efeito da retração térmica do concreto o que agrava a fissuração.

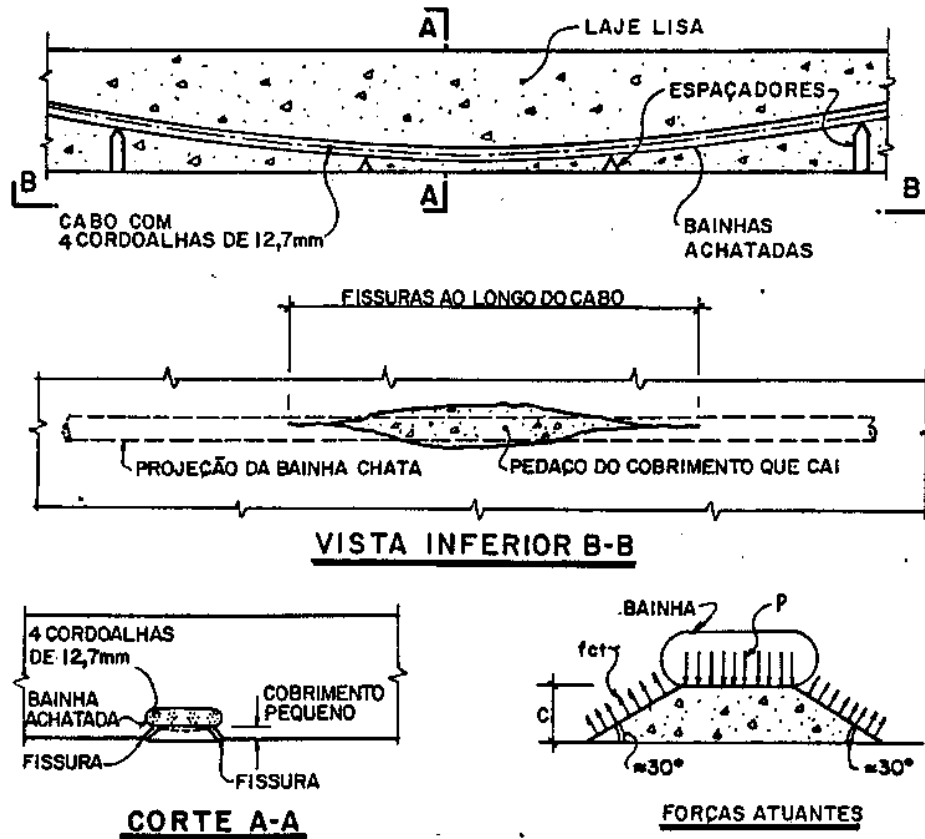
**FISSURAÇÃO:** Fissuras ao longo dos cabos de protensão com ruptura do cobrimento no trecho mais baixo dos cabos.

**CAUSA DA FISSURAÇÃO:** A injeção das bainhas com a água de limpeza ou com a nata de cimento sob pressão (p) produz uma deformação na bainha achatada. A bainha ao se deformar rompe o concreto do cobrimento se esse for muito pequeno.

**SOLUÇÃO:** Projetar um cobrimento mínimo adequado (3 a 4cm) e cuidar para que na execução ele não seja reduzido. Reduzir para isso o espaçamento entre os espaçadores para 50cm. Controlar com rigor a injeção de água de limpeza ou de nata de cimento nas bainhas mantendo a pressão dentro dos níveis recomendados (1,0 MPa)

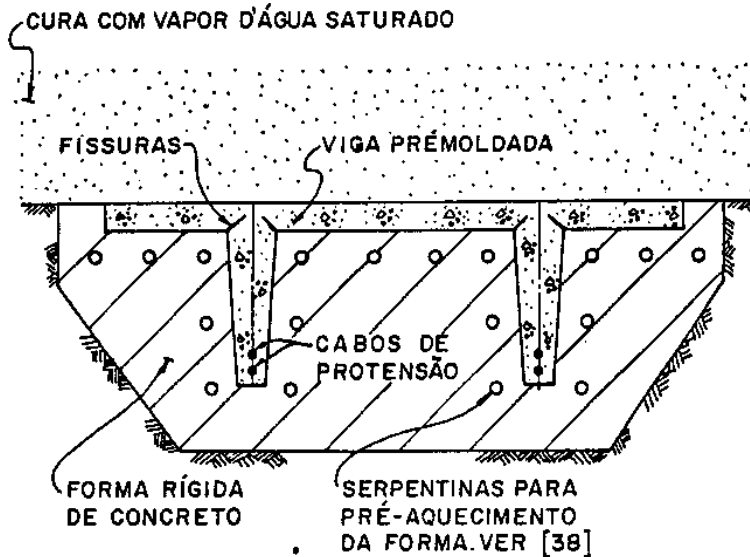
**FISSURAÇÃO :** Fissuras ao longo das ligações laje x nervuras.

**CAUSA DA FISSURAÇÃO :** A laje, sendo em geral muito fina, perde rapidamente, para o meio ambiente, ou para a própria fôrma fria, o calor gerado pela hidratação do cimento. Esse encurtamento térmico do concreto da laje é impedido pela fôrma rígida. Nos cantos da fôrma surgem concentrações de tensões de tração na viga premoldada, e em consequência as fissuras observadas.

**OBSERVAÇÃO :** Essas fissuras devidas à retração térmica impedida do concreto tem sempre um bom remédio:

- 1 - Executar o concreto frio.
- 2 - Usar concreto com baixa temperatura de fissuração: ver [38].
- 3 - Durante a cura mantê-lo protegido e quente usando cura a vapor ou uma fôrma aquecida [38], até a desforma.

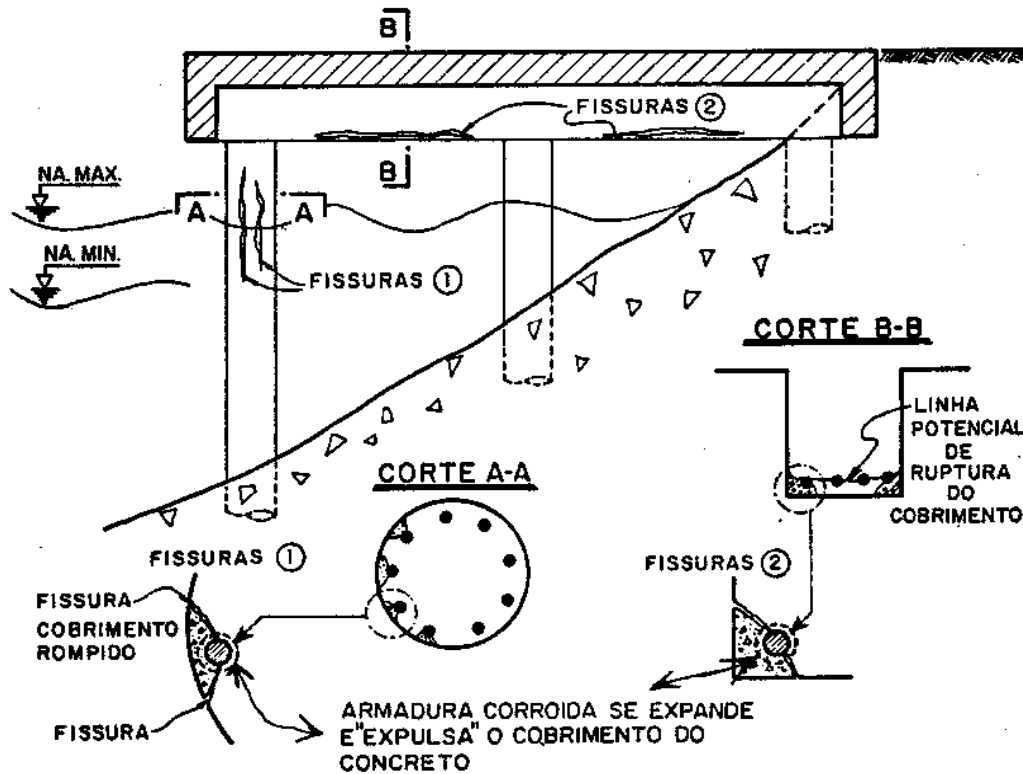
**FISSURAÇÃO:** Fissuras ao longo das armaduras com ruptura e desprendimento do concreto do cobrimento.

**CAUSA DA FISSURAÇÃO:** Os ions cloreto da água do mar penetram no interior do concreto através dos poros (difusão) e destroem a camada passiva que protege as barras de aço. A partir desse instante a corrosão das barras tem início.

Para a corrosão do aço são indispensáveis o oxigênio (do ar) e a água. Por esse motivo a corrosão é intensa na zona de variação do nível d'água (caso dos pilares) ou na zona da estrutura com "respingo" (caso das vigas).

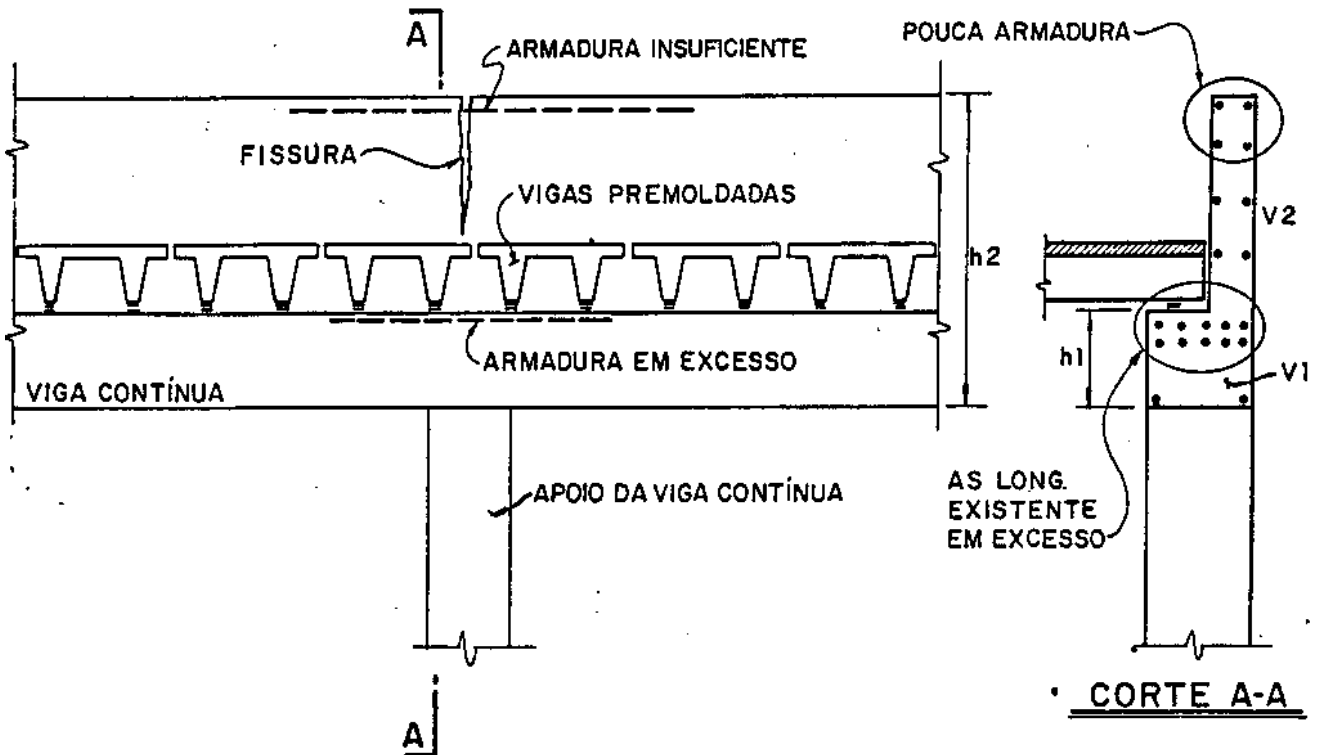
**FISSURAÇÃO:** Fissura vertical no guarda-corpo na seção do apoio.

**CAUSA DA FISSURAÇÃO:** A não consideração do guarda-corpo (V2) no cálculo da estrutura conduz a uma armadura longitudinal de flexão, sobre os apoios, somente colocada na viga V1. A flexão do conjunto (V1+V2) produz, no entanto, tensões de tração no bordo superior do guarda-corpo, que, não tendo armadura suficiente apresenta fissuras de grande abertura.

**SOLUÇÃO:** Calcular a viga com a seção total (V1+V2) incluindo o guarda-corpo e colocar a armadura longitudinal de flexão também no guarda-corpo.

**OBSERVAÇÃO:** Uma alternativa muito usada é criar previamente juntas verticais, só no guarda-corpo, sobre os apoios da viga de modo a evitar o surgimento posterior das fissuras.

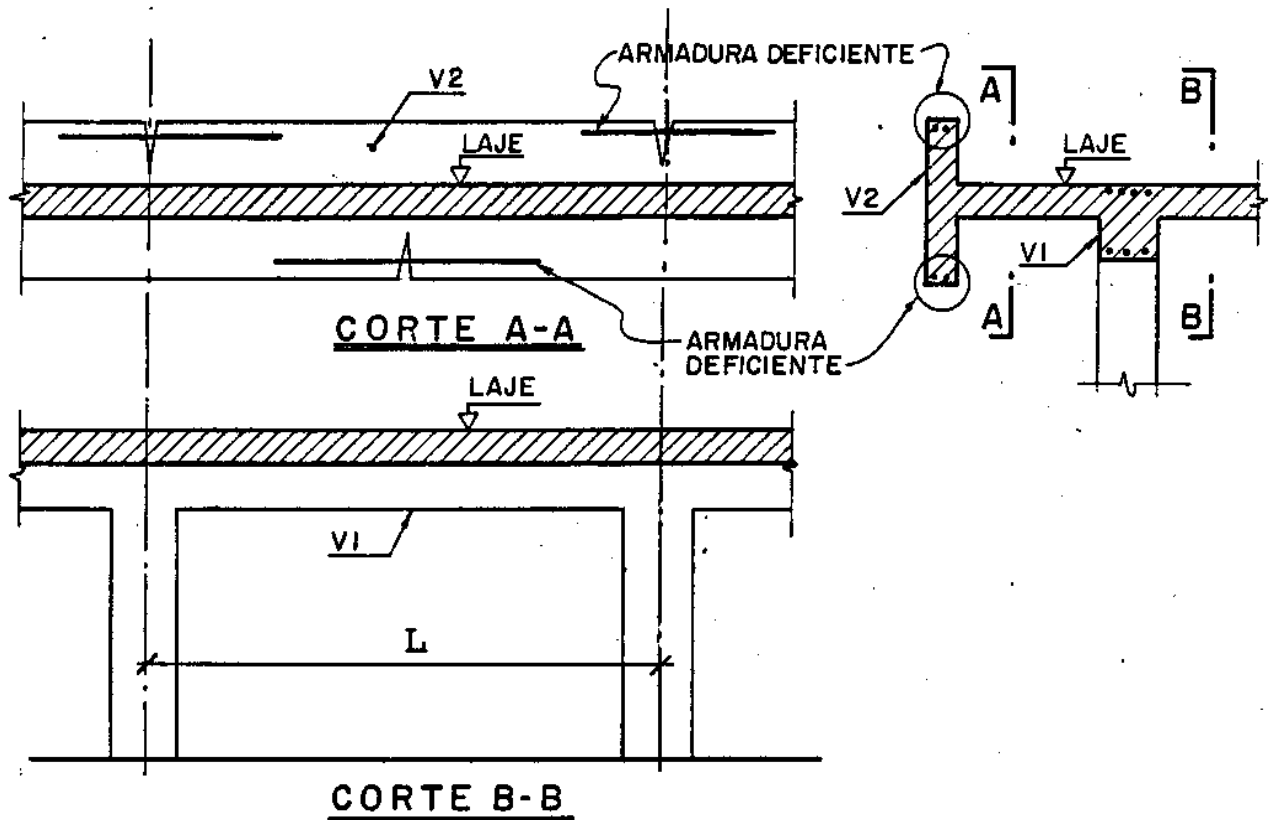
**FISSURAÇÃO :** Fissuras verticais de flexão como se a viga estivesse diretamente apoiada nos pilares.

**CAUSA DA FISSURAÇÃO :** O funcionamento da estrutura como um conjunto impõe à viga da periferia (V2) deslocamentos verticais muito semelhantes aos da viga apoiada nos pilares (V1).

Surgem em consequência, na viga V2, curvaturas, momentos fletores e tensões de tração da flexão.

Como no cálculo da armadura da viga V2 não se considerou essa flexão surgem as fissuras acima indicadas.

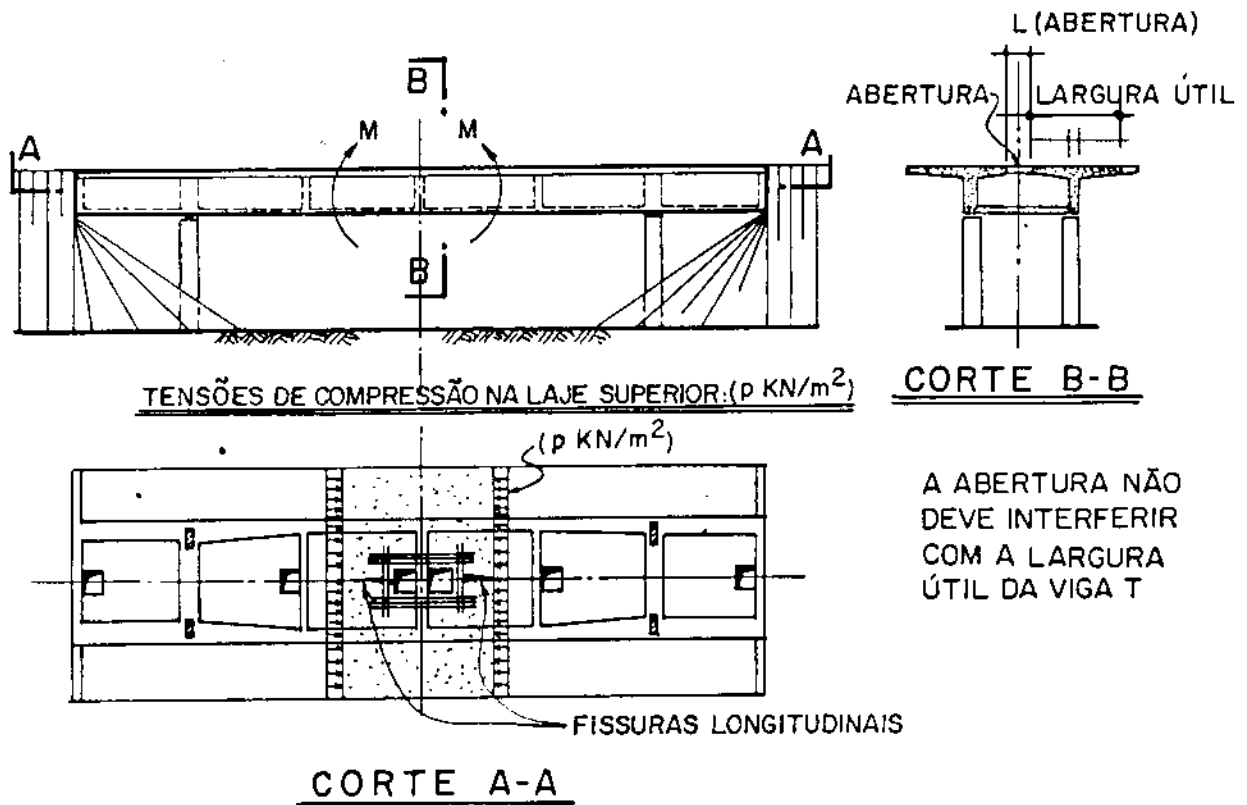
**FISSURAÇÃO :** Fissuras longitudinais na laje comprimida pela flexão , aproximadamente no centro das aberturas usadas para retirada das formas internas de madeira.

**CAUSA DA FISSURAÇÃO :** As aberturas na laje superior usadas para a retirada das formas internas causam o desvio das trajetórias de compressão (ver exemplo nº64 ).

Esse desvio gera tensões transversais de tração cuja resultante vale :  $R_t = 0,15 \cdot p \cdot e \cdot L$  onde:

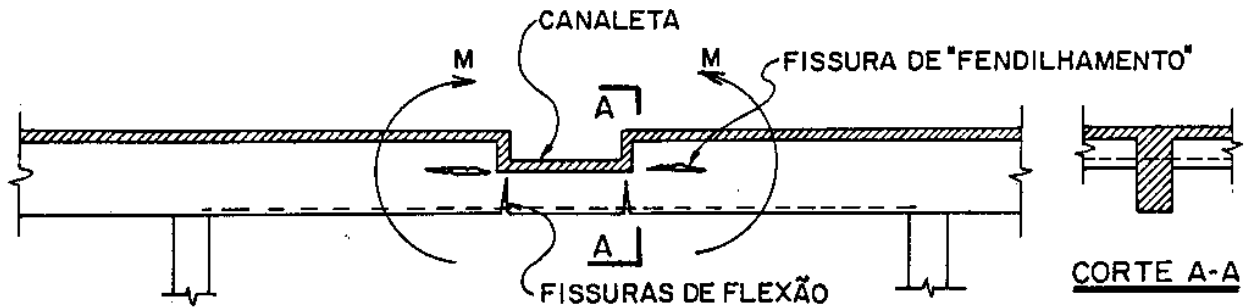
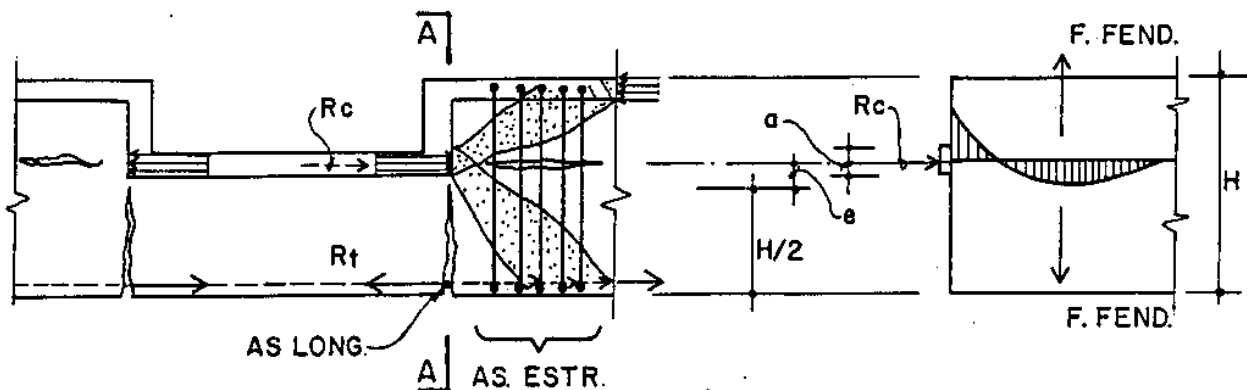
**FISSURAÇÃO :** Fissura horizontal "em frente " ao fundo do rebaixo.

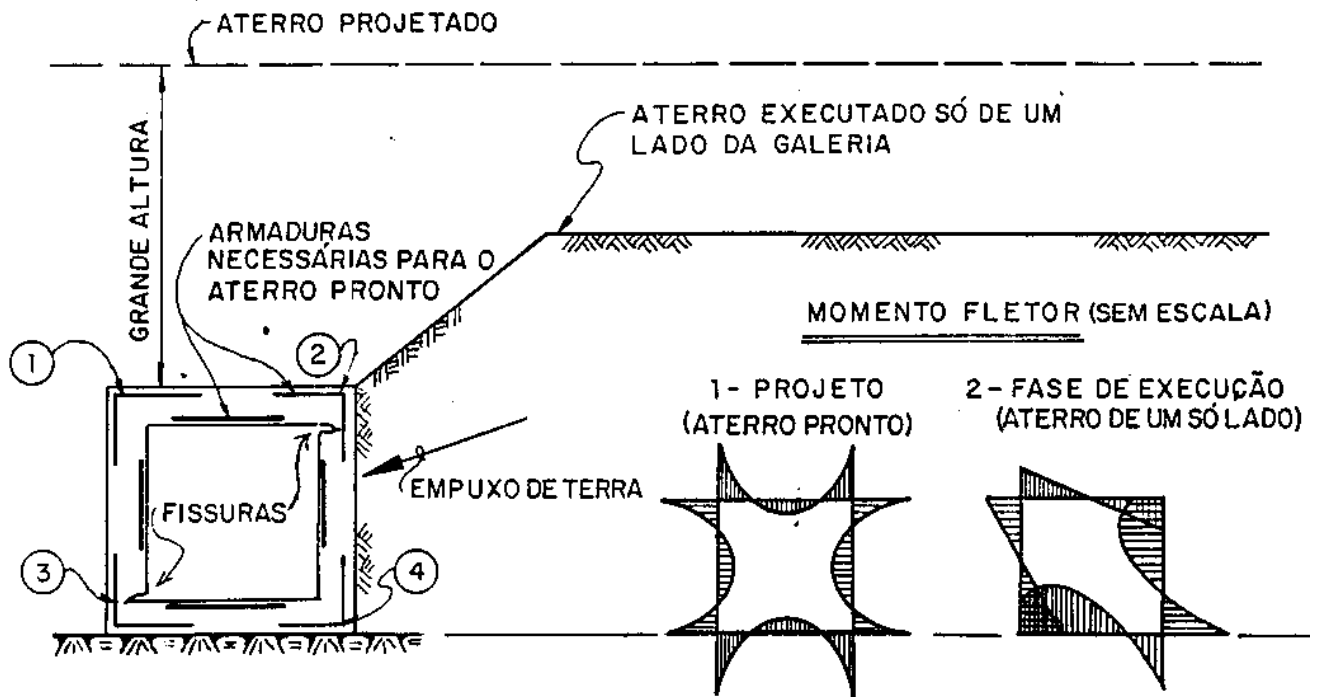
**FISSURAÇÃO :** Fissuração longitudinal na aresta interna do canto superior da galeria.

**CAUSA DA FISSURAÇÃO :** A galeria foi projetada para carregamentos simétricos do empuxo de terra.

Com a execução errada do aterro, sem equilibrar os empuxos de terra de cada lado da galeria, em todas as fases de execução, o momento fletor, que daí resulta (ver figura), traciona o lado interno do canto superior da galeria (canto nº2).

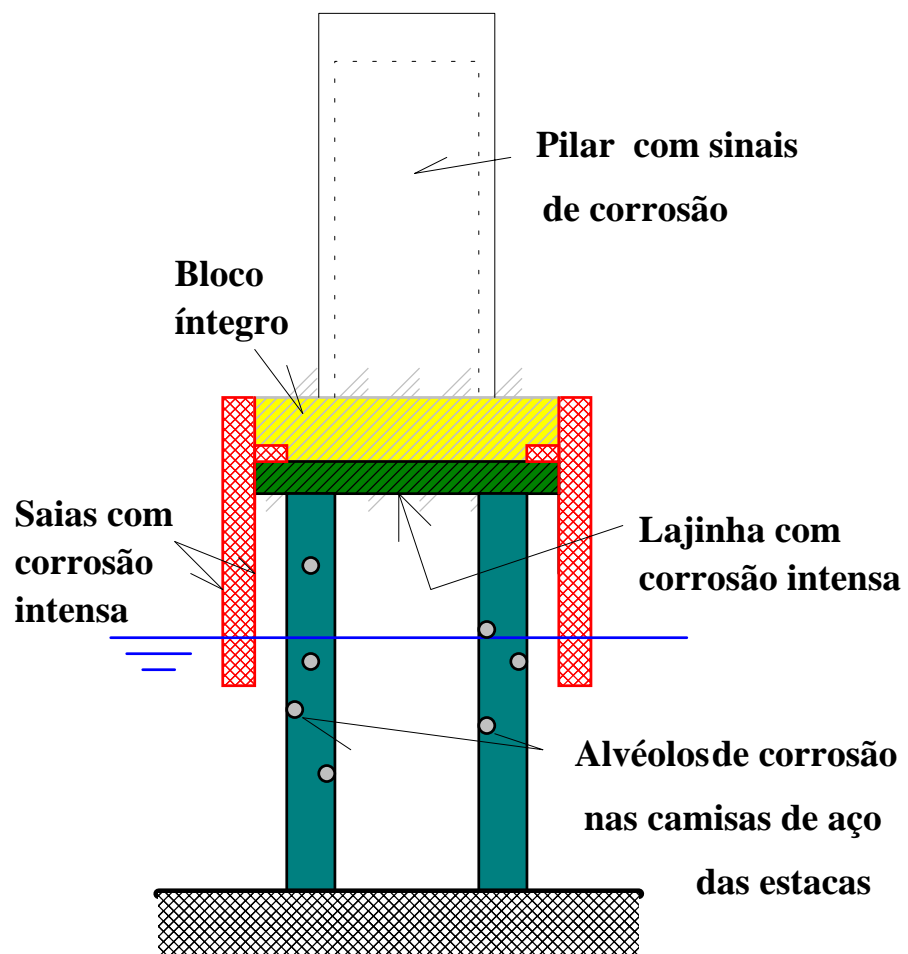
**TIPO DE CORROSÃO OBSERVADA :** Alvéolos de corrosão ( com forma de moedas) nas camisas de aço. Alguns desses alvéolos perfuram toda a chapa de aço (10mm) deixando a vista o concreto das estacas. O tipo de corrosão dominante é o de "alvéolos ". Não foram observados "pits" (furos profundos) de corrosão. A agressão do mar à estrutura se dá em diversos locais , conforme resumido na figura .

**CAUSA DA CORROSÃO:** A corrosão é um fenômeno frequente em obras marítimas , devido à presença dos cloretos e sulfatos na água do mar. A ação dessas substâncias e do oxigênio do ar ou do oxigênio contido na água do mar resulta na oxidação da chapa de aço das estacas. É de observar que essas chapas , na obra aqui mostrada, não são estruturais tendo sido projetadas apenas para proteção do concreto das estacas. Essas estacas foram executadas há cerca de 25 anos e apresentam número elevado de alvéolos devidos à corrosão.

- A profundidade onde foi observado o maior número de alvéolos perfurando as camisas de aço é de 4.00m a 5.00m abaixo do nível d'água do mar.
- Não existiam, no momento da inspeção, alvéolos perfurando as camisas de aço abaixo da profundidade de 6.80m. Por esse motivo as estacas só precisariam ser protegidas até cerca de 7m abaixo do nível d'água.
- Não foi observada nenhuma correlação entre a profundidade e o diâmetro dos alvéolos que perfuraram a camisa do tubo. O diâmetro desses alvéolos varia de 2cm a 6cm.
- Nessa obra, a corrosão é mais intensa nos pilares que ficam mais próximos ao canal navegável, onde a movimentação das águas é maior. Junto às margens da baía a corrosão nas estruturas é menor. Isto faz supor (apenas supor) que o teor de cloretos, sulfatos e oxigênio na água seja menor próximo às margens.

**SOLUÇÃO :** Uma das alternativas de recuperação é a colocação de uma manta tipo «Tapecoat » envolvendo as estacas de modo que a ação das substâncias químicas agressoras seja bastante retardada. Esse reparo é feito após recuperar as camisas de aço nos pontos onde haja alvéolos de corrosão. Outros reparos são necessários nas saias premoldadas que

serviram de forma lateral para o bloco e também na laje de fundo que serviu de forma de fundo para o bloco de estacas, com a retirada de todas as armaduras corroídas e recomposição do concreto com concreto projetado. As saias devem ser cortadas e substituídas por saias premoldadas com cobertura grande ( 5cm).
