## *Fissuração - 168 Casos Reais*

*Prof. Eduardo C. S. Thomaz*

Este artigo é uma coletânea de fissuras observadas em construções de concreto armado ou de concreto protendido. Também são relatados casos de deformações excessivas e de corrosão das barras da armadura.

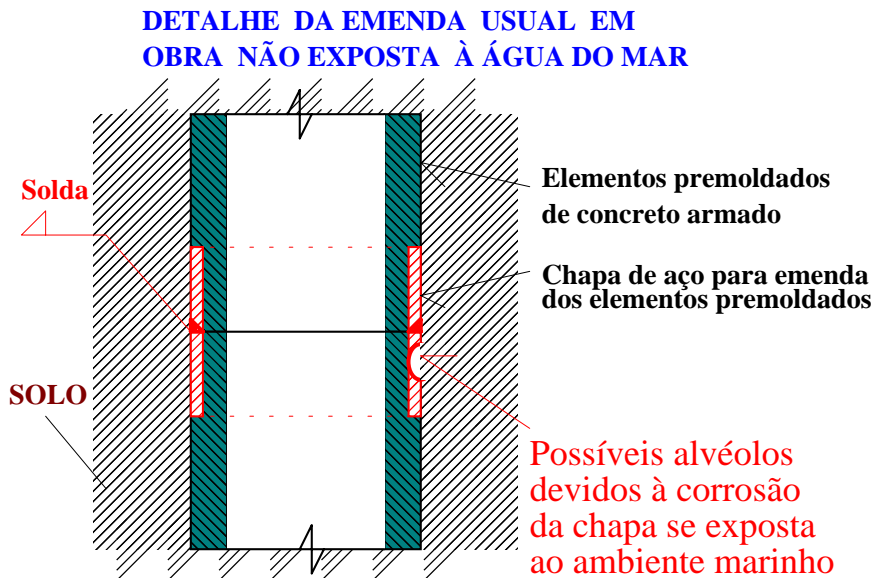
**TIPO DA CORROSÃO A EVITAR:** Podem surgir alvéolos devidos à corrosão das chapas de aço usadas para emenda das estacas . Alguns desses alvéolos podem ser profundos o suficiente para perfurar as chapas de aço reduzindo a área resistente dessas camisas e em consequência a segurança da obra .

**SOLUÇÃO** : A emenda dos elementos premoldados deve ser feita executando na obra um trecho da estaca em concreto armado, obedecendo o comprimento de traspasse das armaduras.

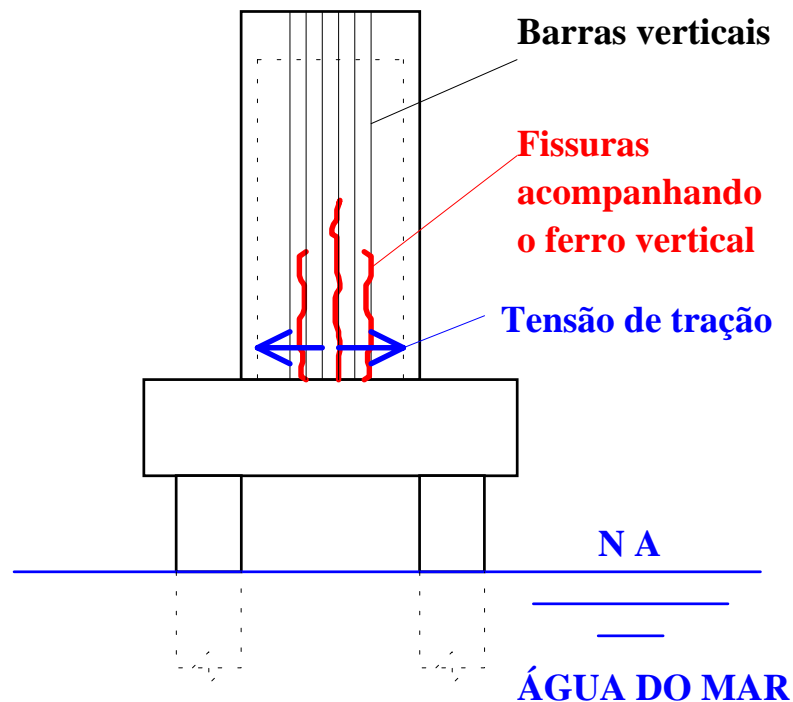
**TIPO DE FISSURA OBSERVADA :** Existem fissuras verticais nas paredes dos pilares . Essas fissuras surgem na base do pilar, junto ao bloco, e se propagam para cima acompanhando as barras verticais da armadura.

**CAUSA DA FISSURAÇÃO:** Próximos à base do pilar , até a uma altura aproximadamente igual à largura do pilar , existem tensões de tração na direção horizontal do pilar devidas a :

- 1- Efeito da retração térmica impedida , retração essa devida à dissipação rápida do calor de hidratação do cimento do concreto das paredes do pilar, ( as possíveis fissuras surgem após curto prazo , isto é semanas ou mesmo dias) .

- 2- Efeito da retração hidráulica impedida , devida à perda de água para o meio ambiente com maior velocidade que essa mesma perda de água no bloco de fundação (as tensões e possíveis fissuras surgem após longo prazo, isto é, meses ou mesmo anos) .

- 3- As fissuras verticais se formam então preferencialmente "sobre" as barras verticais, onde existe uma concentração dessas tensões de tração.  
A corrosão já incipiente dessas barras de aço, expostas ao meio ambiente agressivo, se acelera e as barras oxidadas aumentam de diâmetro, incham, e finalmente "explodem" o concreto, que fica entre a barra de aço e a superfície da estrutura.

- 4- As grandes fissuras observadas nos pilares já são portanto consequência da oxidação das barras de aço.

**SOLUÇÃO :** Para evitar esse surgimento de fissuras deve-se, na execução da obra realizar uma concretagem com concreto frio e protegê-lo de resfriamento rápido e também de uma secagem rápida . No projeto, prever armadura horizontal maior que a usual até a uma altura igual à largura total do pilar. No caso de fissuras já existentes só há uma solução: Injeção das trincas ou fissuras considerando o fato de que elas não tem mais movimento /41/.

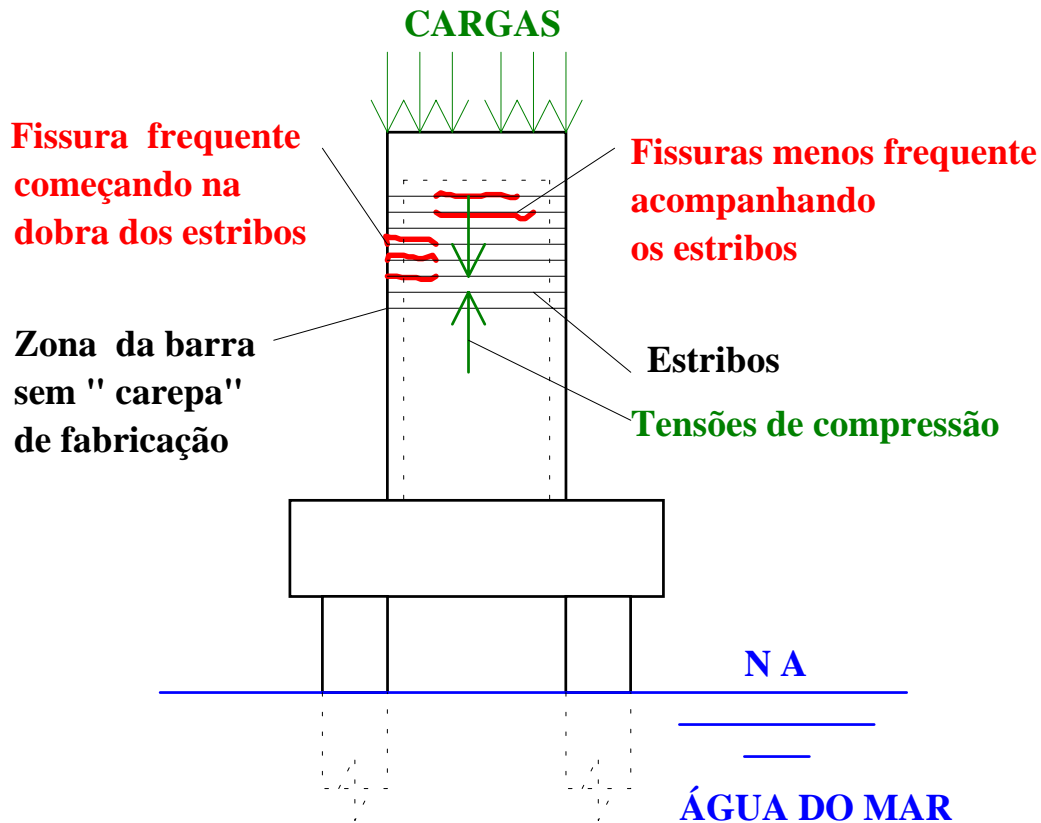
**TIPO DE FISSURA OBSERVADA :** Existem fissuras horizontais nas paredes dos pilares . As fissuras geralmente surgem junto aos bordos do pilar e se propagam para os lados acompanhando as barras horizontais dos estribos.

**CAUSA DA FISSURAÇÃO:** Os ferros horizontais, os chamados estribos, que são externos aos ferros verticais dos pilares, deveriam ser os primeiros a sofrer corrosão e em consequência os primeiros a se expandir e "explodir" o cobrimento. Acontece que no concreto do pilar atuam tensões de compressão na direção vertical, isto é, perpendicularmente à direção da provável fissura. Essas tensões verticais devidas à carga da super-estrutura da ponte retardam ou reduzem a ocorrência dessas fissuras horizontais.

Um tipo de fissuração, no entanto, tem sido muito observado e se apresenta de forma sistemática e com uma causa bastante compreensível: a fissuração e expulsão do cobrimento de concreto junto da **região dobrada** dos ferros dos estribos. Essa fissuração se deve ao fato de que as barras dobradas perdem a sua "**carepa**" de fabricação tornando-se mais sensíveis à corrosão. Essa perda de proteção contra a corrosão nas dobras das barras pode ser observada em qualquer canteiro de obra, observando-se os ferros tipo "estribos" que sempre apresentam oxidação na superfície junto às dobras.

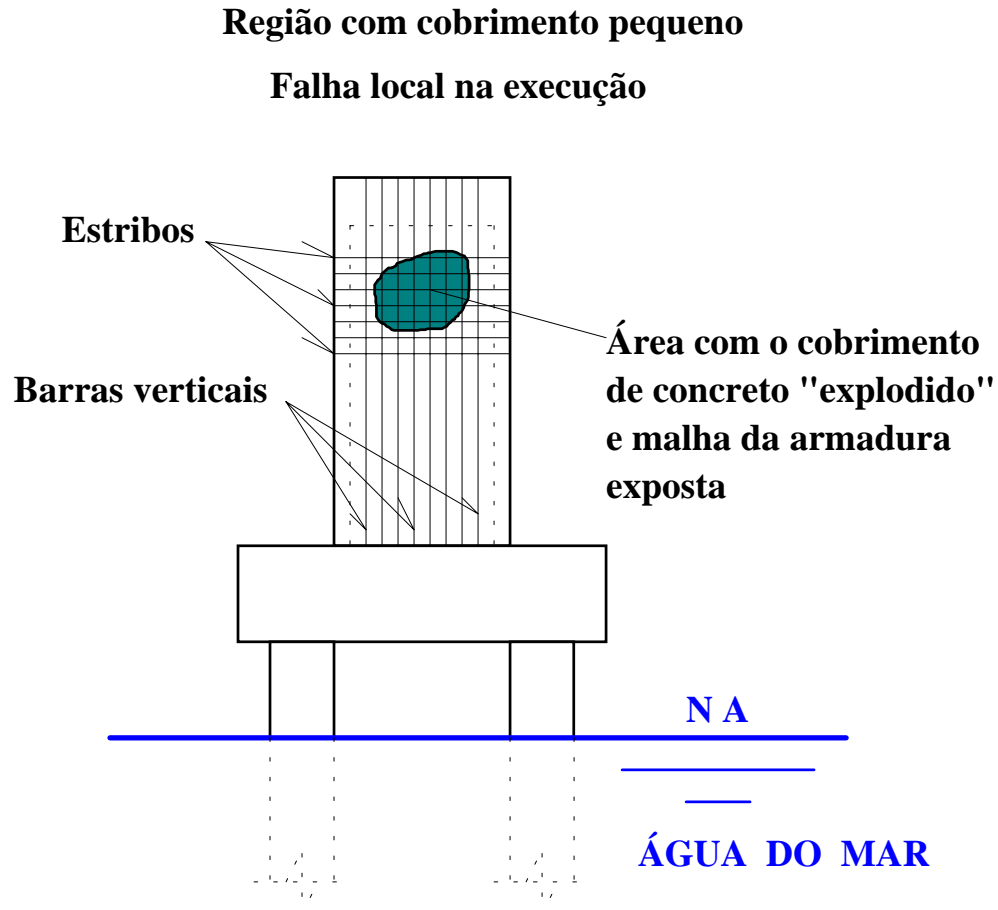
**TIPO DE FISSURA OBSERVADA :** Existem regiões das paredes onde o cobrimento de concreto se desprendeu totalmente deixando à mostra toda a malha da armadura .

**CAUSA DA FISSURAÇÃO:** Devido a uma falha construtiva local os ferros da armadura ficaram próximos à superfície do concreto , isto é , ficaram com o cobrimento pequeno. A ação dos cloretos e da carbonatação foi então mais rápida acelerando a corrosão das barras.

**SOLUÇÃO:** Para obras já existentes é necessário: Delimitar a área danificada. Escarificar manualmente, retirando materiais soltos ou segregados, até atingir o concreto sã . Remover a corrosão das armaduras existentes. Limpar as superfícies através de jateamento com água com pressão. Aplicar "ponte de aderência" sobre o concreto velho, constituída de adesivo a base mineral ou de acrílico. Aplicar argamassa polimérica base cimento. Executar o acabamento final com desempenadeira de madeira. Curar as superfícies por via úmida, por 7 dias. Não expor as superfícies diretamente ao sol nas primeiras 36 horas ( ver /39/ e /41/ ).

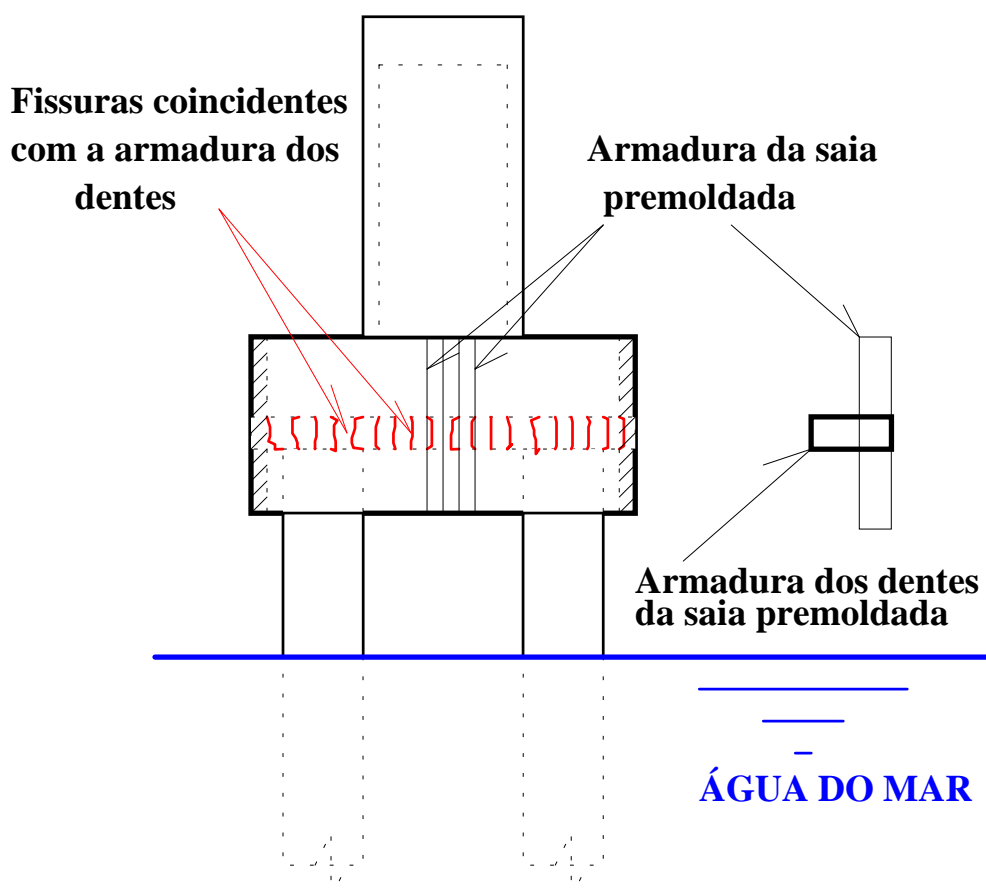
**TIPO DE FISSURA OBSERVADA :** Fissuras verticais , uma ao lado da outra , pouco espaçadas horizontalmente, na ligação da laje de fundo da forma com a parede lateral da forma de concreto armado.

**CAUSA DA FISSURAÇÃO:** A fissuração ocorre junto aos ferros dobrados dos dentes das saias premoldadas dos blocos. A causa é a corrosão dos ferros dobrados que são a armadura dos dentes da forma ("saia") premoldada. A corrosão desses ferros dobrados é acelerada pelo fato de que, ao serem dobrados, os ferros perdem a «carepa» de fabricação, que lhes dá maior proteção contra a corrosão. Essa perda de proteção contra a corrosão nas dobras das barras pode ser observada em qualquer canteiro de obra, observando-se os ferros tipo "estribos" que sempre apresentam oxidação na superfície junto às dobras.

**SOLUÇÃO :** A de sempre, isto é, em obras a executar, garantir o cobrimento adequado com concreto bem adensado e com espessura suficiente para impedir ou retardar bastante a penetração dos agentes agressivos (cloretos, sulfatos...).

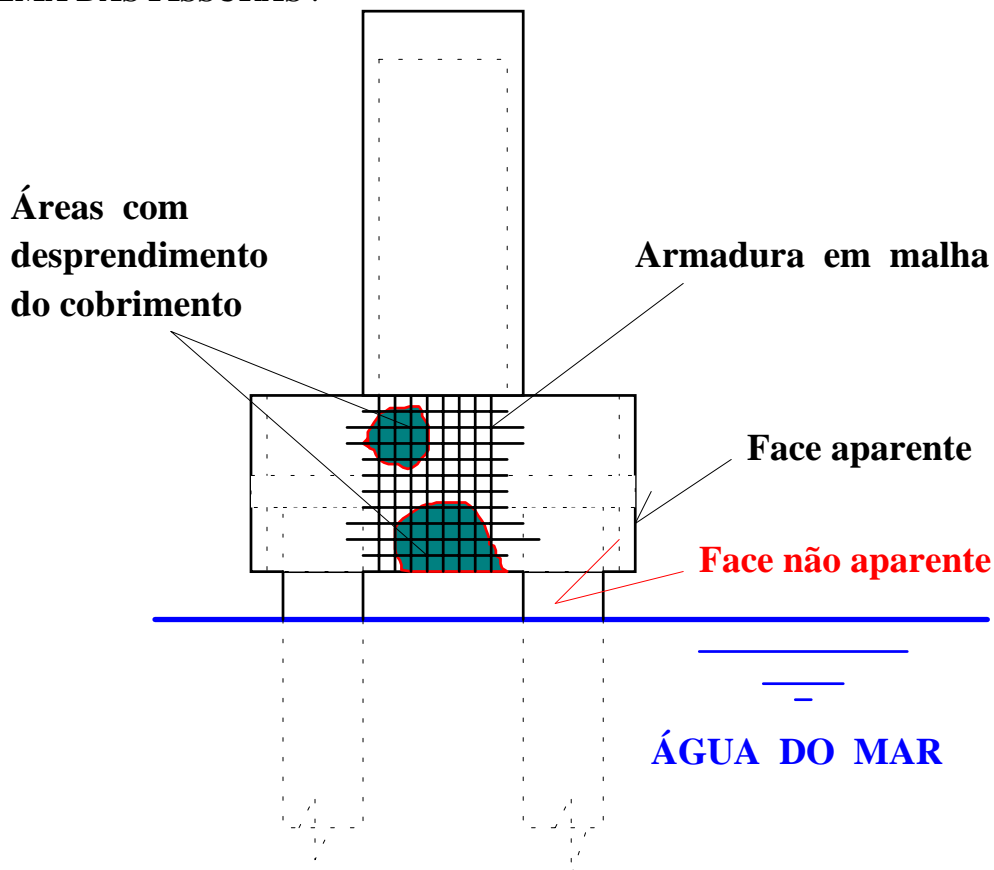
**TIPO DE FISSURA OBSERVADA :** Existem regiões das paredes premoldadas do bloco onde o cobrimento de concreto se desprendeu totalmente deixando à mostra toda a malha da armadura.

**Cobrimento deficiente : 3cm na face visível da saia premoldada  
1cm na face invisível da saia premoldada**

**CAUSA DA FISSURAÇÃO:** Os ferros da armadura ficaram próximos à superfície do concreto, isto é, ficaram com o cobrimento pequeno. A ação dos cloretos e da carbonatação é então mais rápida acelerando a corrosão das barras. Ao se oxidarem as barras aumentam de diâmetro fazendo "explodir" toda a área com pouco cobrimento, deixando expostas todas as barras e acelerando ainda mais a corrosão das mesmas.

**SOLUÇÃO :** A de sempre, isto é, em obras a executar, garantir o cobrimento adequado com concreto bem adensado e com espessura suficiente para impedir ou retardar bastante a penetração dos agentes agressivos (cloretos, sulfatos...). Nessa obra mostrada acima a única solução possível é retirar toda a armadura corroída e refazer a superfície do concreto com argamassa epóxica, pois a armadura corroída não é mais necessária estruturalmente. É uma armadura usada apenas para a fase construtiva. A saia inferior da forma premoldada pode inclusive ser totalmente demolida por apresentar grau elevado de corrosão nas duas faces da parede (interna : cobrimento 1cm, externa :cobrimento 3cm).

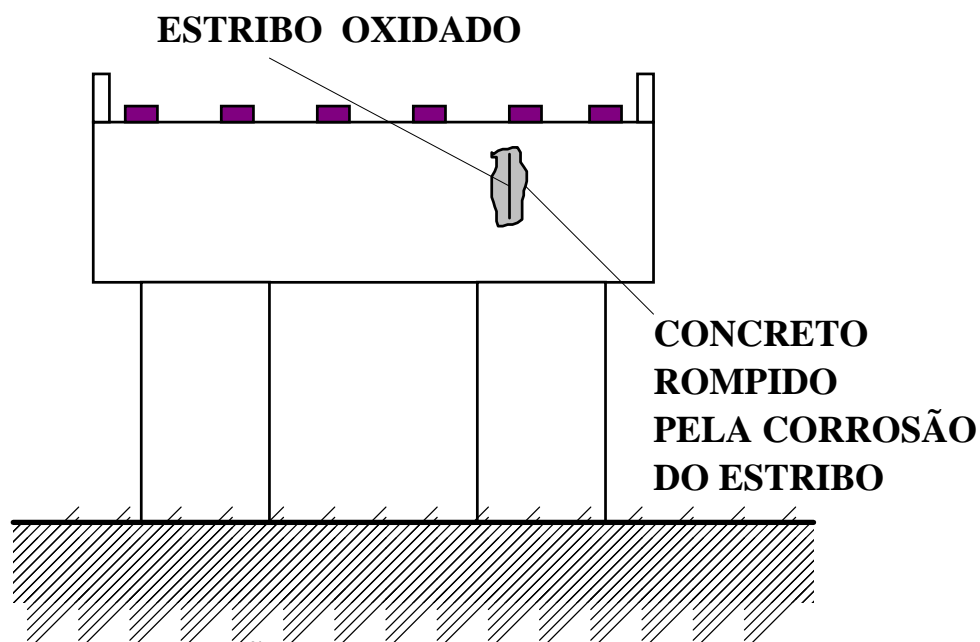
**TIPO DE FISSURA OBSERVADA :** Desprendimento do cobrimento de ferro de estribo.

**CAUSA DA FISSURAÇÃO:** O estribo com pouco cobrimento já está sendo corroído . A ferrugem se expandiu e rompeu o cobrimento. É o primeiro sinal visível que uma estrutura dá de que já se iniciou a corrosão das barras da armadura. Embora seja um sinal muito claro, indicando que providências precisam ser tomadas para controlar a corrosão das armaduras, nem sempre esse aviso é compreendido pelo engenheiro.

Escarificar manualmente, retirando materiais soltos ou segregados, até atingir o concreto sã . Remover a corrosão das armaduras existentes. Limpar as superfícies através de jateamento com água com pressão. Aplicar argamassa polimérica base cimento. (ver /39/ e /41/)

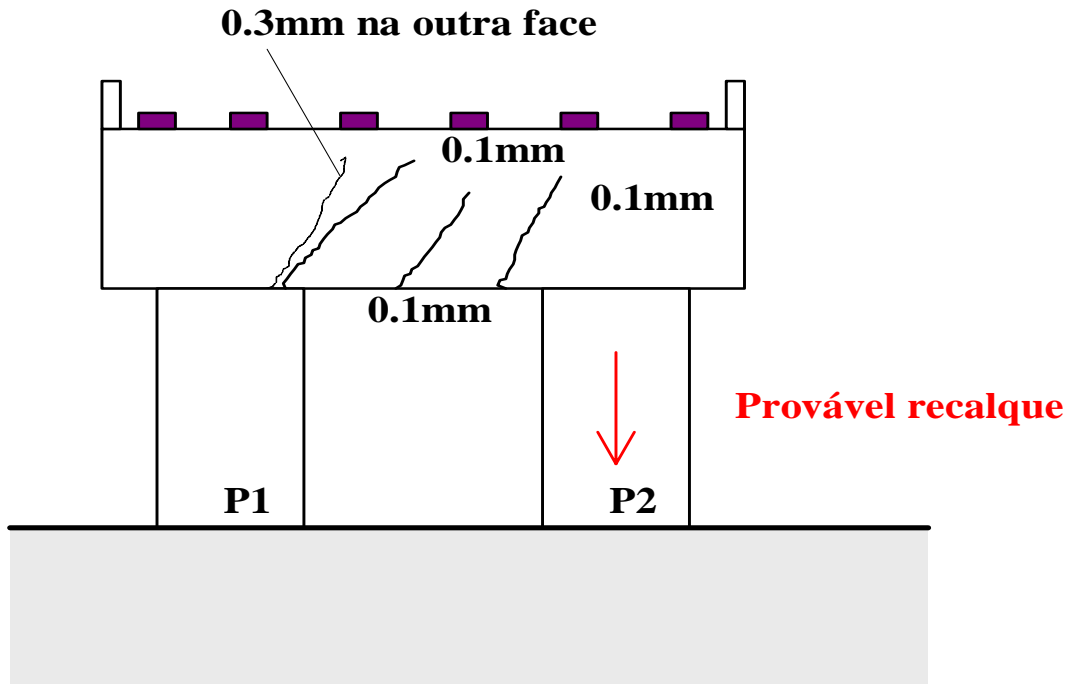
**TIPO DE FISSURA OBSERVADA :** Fissuras inclinadas, em ambas as faces da travessa .

**CAUSA DA FISSURAÇÃO:** A causa provável dessas fissuras parece ser um pequeno recalque da fundação do pilar P2. A posição inclinada dessas fissuras caracteriza o movimento vertical para baixo do pilar P2 na figura. Como as fundações são antigas é pouco provável que esse recalque esteja acontecendo agora. É provável que estando a estrutura já fissurada, a abertura dessas fissuras vá aumentando porém, com o aumento das cargas móveis que atuam na estrutura.

Como as fissuras são indicativas de um recalque de apoio, e como esse recalque já deve ter ocorrido na sua totalidade deve-se seguir o procedimento usual para injeção de fissuras sem movimento.

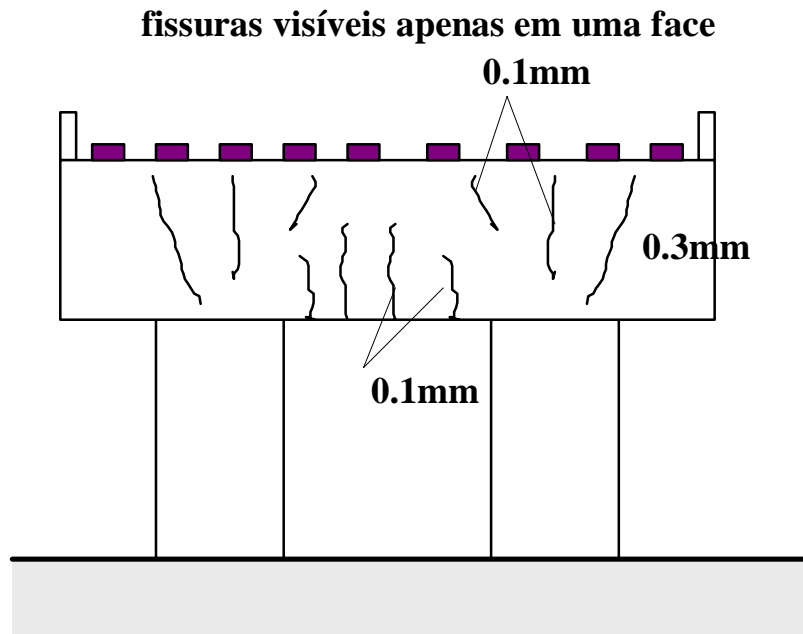
**TIPO DE FISSURA OBSERVADA :** Em apenas uma face da travessa existem fissuras (quasi verticais) a meia altura sobre os apoios e fissuras verticais no vão .

**CAUSA DA FISSURAÇÃO:** Existem varias fissuras já injetadas em apenas uma das faces da travessa e principalmente na face inferior da travessa, causadas possivelmente por problemas de execução da peça. O estribo da travessa em uma das faces da travessa parece ter sido colocado com pouco cobrimento , e em consequência na outra face o cobrimento ficou grande e não há fissuras, pois não houve corrosão nem dos estribos nem dos ferros costela (ferros horizontais). Também na face inferior a fissuração sugere que os estribos foram colocados sem cobrimento adequado, daí resultando corrosão das barras e fissuração do concreto.

Nas fissuras ainda não tratadas seguir o procedimento usual para injeção de fissuras sem movimento. A solução ideal nesses casos seria sempre uma obra com execução cuidadosa em todos os detalhes (cobrimento, cura etc...) o que sempre evita reparos a posteriori !

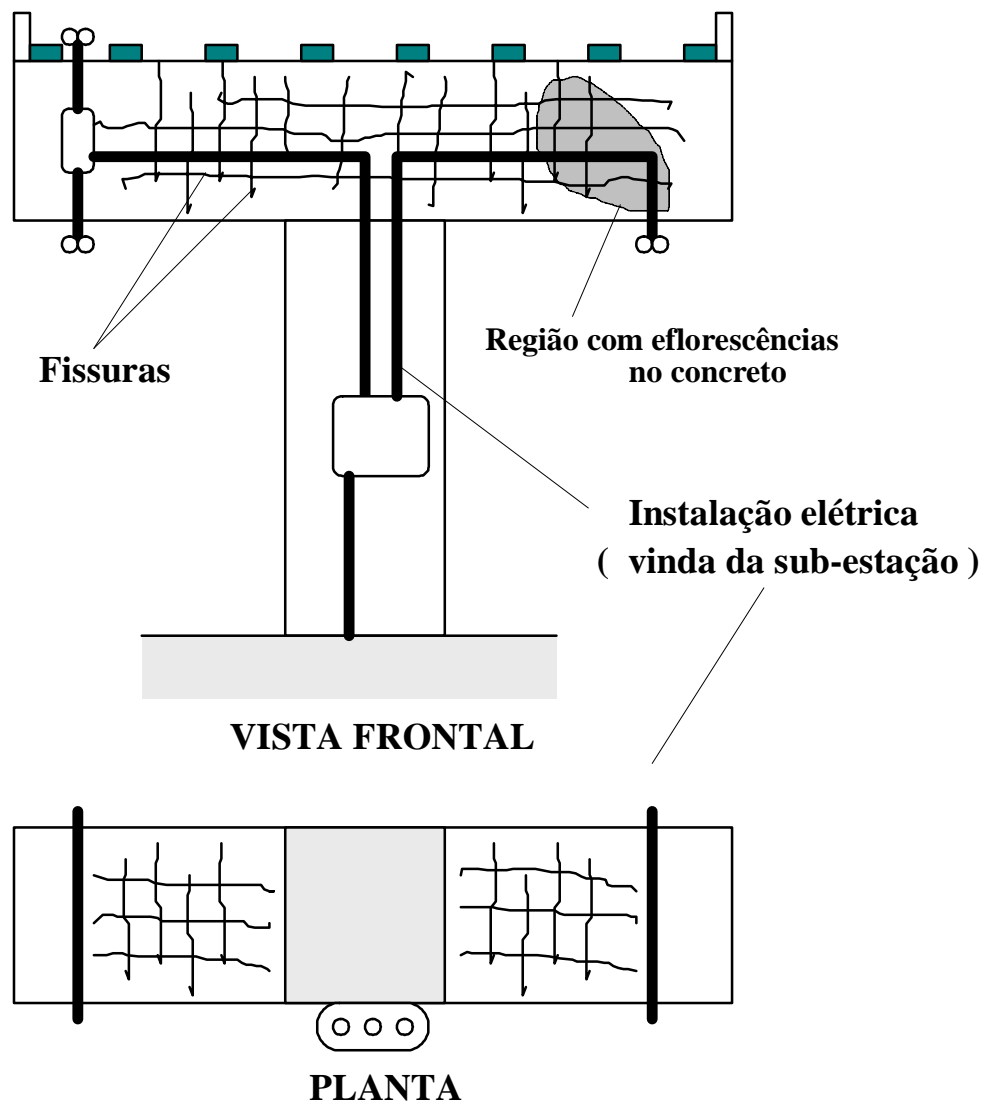
**TIPO DE FISSURA OBSERVADA :** Fissuras verticais e horizontais , formando uma malha

**CAUSA PROVÁVEL DA FISSURAÇÃO:** Existem várias fissuras já injetadas nas 2 faces laterais da travessa e principalmente na face inferior da travessa, fissuras essas provavelmente causadas pela corrosão das armaduras de pele ( estribos e costelas) . A corrosão dessas armaduras, em 2 travessas que suportam cabos elétricos para sinais de trânsito (sinalização) e para iluminação da obra, é mais acentuada que nas demais, levantando a hipótese de que correntes elétricas possam estar sendo induzidas nas armaduras acelerando o processo de corrosão eletrolítica. Essas duas travessas vizinhas estão próximas a uma sub-estação elétrica e seria necessário identificar se essa é realmente a causa.

**SOLUÇÃO:** Nas fissuras ainda não tratadas fazer a injeção das trincas e fissuras considerando que elas não tem movimento . Seria justificável instrumentar as armaduras para detectar possíveis correntes elétricas. Esse parece ser um tema para maiores pesquisas e estudos.

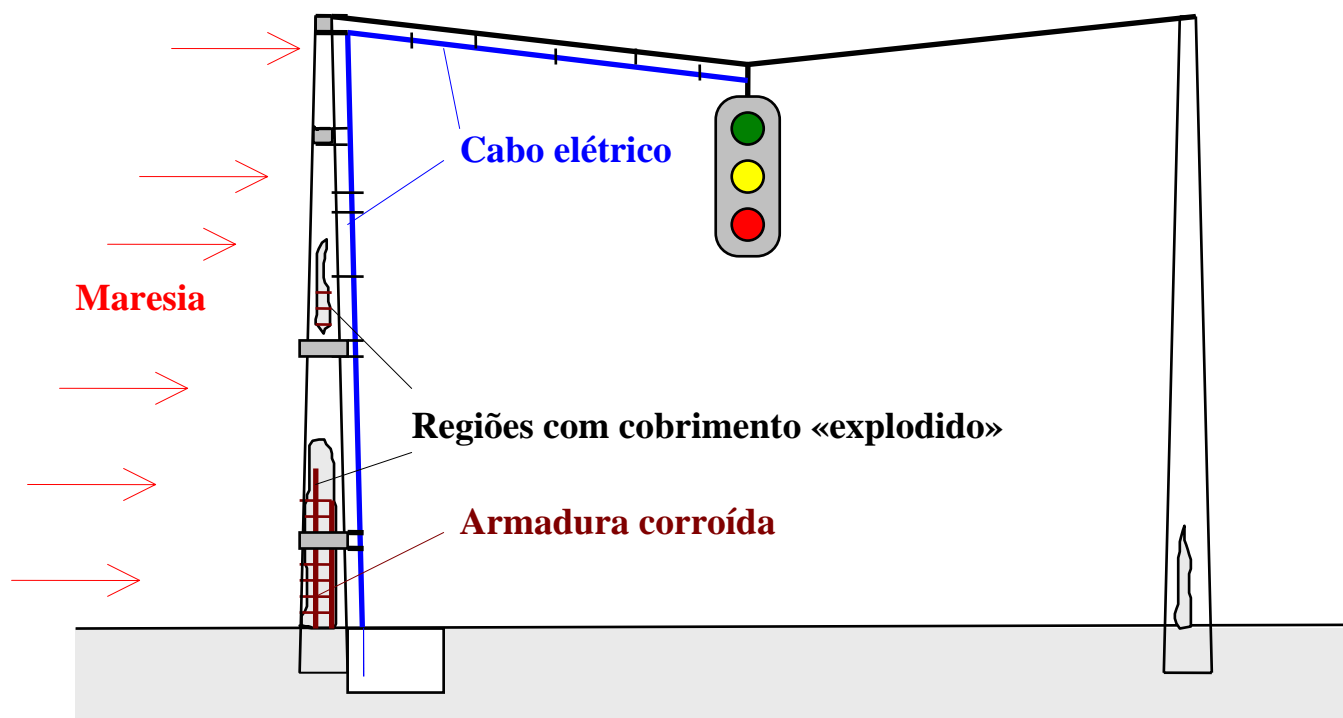
**FISSURAÇÃO** : Corrosão das armaduras de estribos e dos ferros longitudinais , com o descolamento do cobrimento.

**CAUSA PROVÁVEL DA FISSURAÇÃO**: A maioria dos postes de concreto armado na orla marítima tem corrosão de suas armaduras longitudinais e dos estribos. Isto se deve à ação dos cloretos contidos na maresia.

A corrosão dos postes que suportam cabos elétricos para sinais de trânsito (semáforos) é porém mais acentuada, levantando a hipótese de que correntes elétricas possam estar sendo induzidas nas armaduras acelerando o processo de corrosão eletrolítica. É necessário identificar se essa é realmente a causa. Estatisticamente porém, temos comprovado que a corrosão nesses poste é mais intensa que nos demais.

Fora da orla marítima esse tipo de corrosão também ocorre nos postes de concreto com semáforos, a degradação porém é mais lenta.

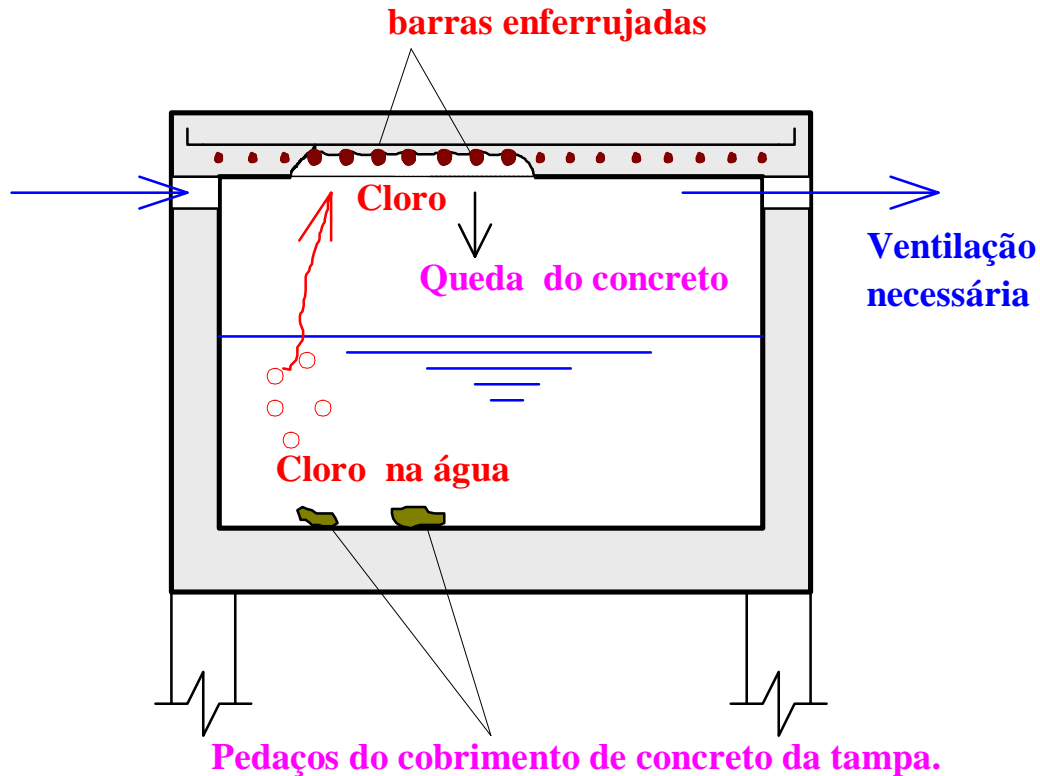
**FISSURAÇÃO :** Corrosão das armaduras inferiores da laje e descolamento do cobrimento de concreto.

**CAUSA DA FISSURAÇÃO:** O cloro usado no tratamento da água potável das cidades se desprende quando essa água cai nas caixas d'água, e se acumula junto ao fundo da laje da tampa. Aí penetra no concreto da laje e destrói a camada protetora das armaduras dessa laje. A corrosão então se inicia e as armaduras oxidadas se expandem rompendo o concreto do cobrimento, que se desprende em grandes áreas e cai no fundo da caixa d'água. A corrosão prossegue então mais rapidamente do que antes podendo acontecer a ruptura da laje por insuficiência de armadura.

**SOLUÇÃO :** Nas obras existentes remover todo o concreto danificado, substituir as armaduras corroídas, restaurar o concreto do fundo da laje com concreto projetado ou com argamassa colocada adequadamente. Colocar impermeabilização protetora no fundo da laje de modo a evitar que o fenômeno recomece. Criar um sistema de ventilação adequado, com aberturas laterais, para evitar que o gás cloro fique aprisionado junto ao fundo da laje da tampa da caixa. Nas obras novas estudar o sistema de ventilação mais adequado.

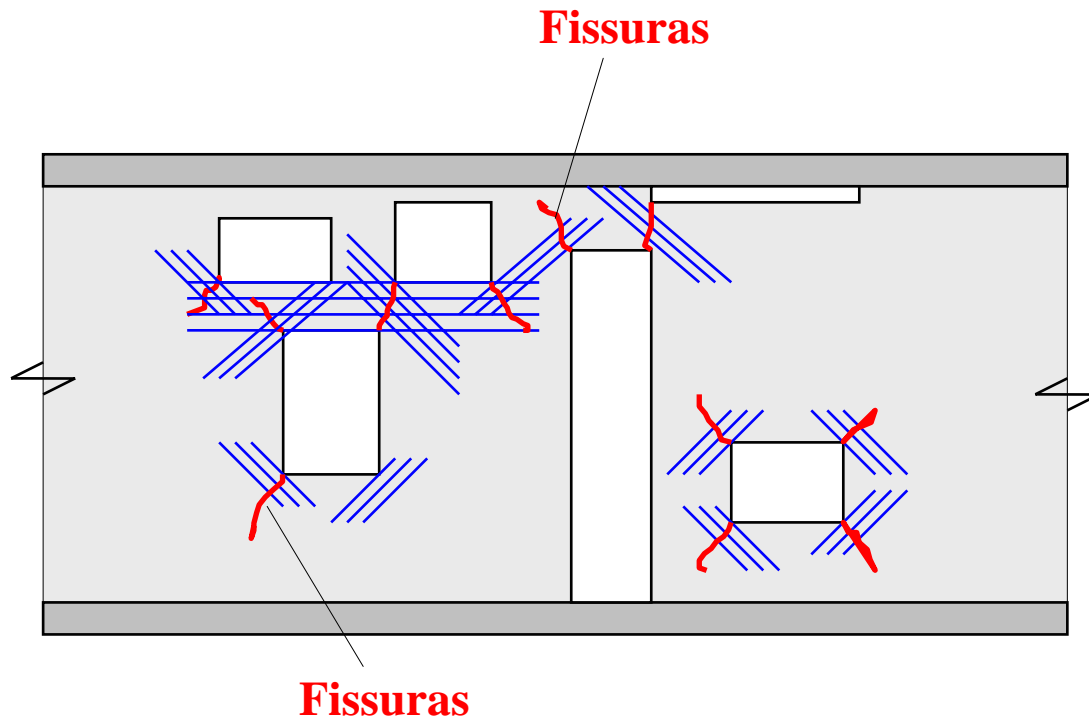
**FISSURAÇÃO :** Fissuras geralmente inclinadas ligando os cantos das aberturas.

**CAUSA DA FISSURAÇÃO :** A retração térmica devida ao resfriamento do concreto, aquecido durante a hidratação do cimento, e a retração hidráulica associadas à variação de temperatura do meio ambiente geram concentração de tensões de tração junto aos cantos das aberturas, e em consequência geram as fissuras.

**OBSERVAÇÃO :** Como é quase imprevisível a posição exata dos locais onde surgirão as fissuras é recomendável colocar as armaduras inclinadas em todos os cantos das aberturas.

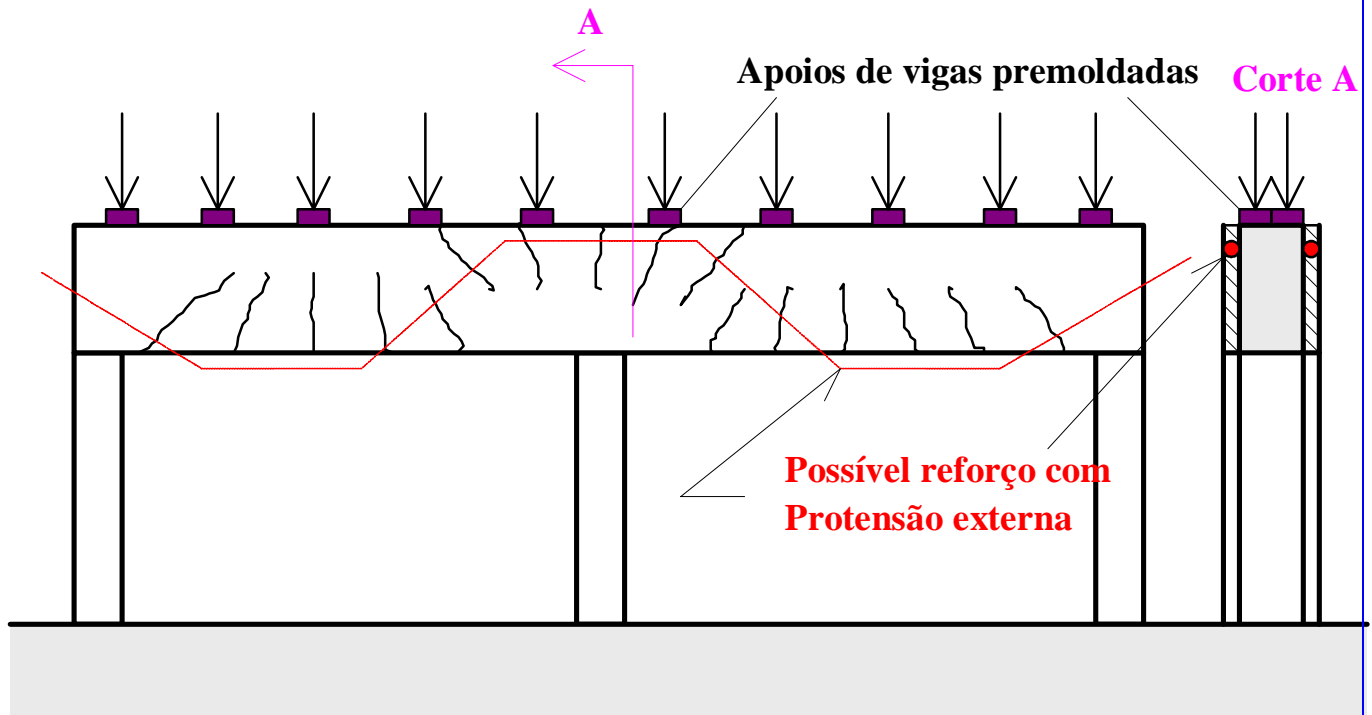
**TIPO DE FISSURA OBSERVADA :** Fissuração generalizada de flexão e de cisalhamento em todos os vãos e apoios .

**CAUSA DA FISSURAÇÃO :** Existem varias fissuras verticais e inclinadas , já tratadas, na face inferior , nas faces laterais , tanto nos vãos como sobre o apoio intermediário ( bordo superior). Essas fissuras devem ser originárias de possível excesso de carga do tráfego atual sobre as travessas e/ou de provável deficiência na análise estrutural inicial.

**SOLUÇÃO :** O aspecto visual da fissuração foi agravado pela recuperação feita com a colocação de massa epoxi com largura de 2 a 4 cm em fissuras que tinham apenas aberturas de cerca de 0,30mm . Certamente a estrutura está próxima do estado de "fissuração consolidada", isto é, já se formaram todas as fissuras e a partir de agora, com um aumento de carga, as fissuras já existentes vão aumentar de abertura. Isto sugere que o comportamento global da estrutura deve ser verificado, avaliando-se a segurança estrutural para cargas mais compatíveis com os veículos atuais.

**OBSERVAÇÃO :** Mesmo antes de serem implementadas as medidas de reforço necessárias deve-se manter a observação permanente da estrutura para detectar eventuais surgimentos de novas fissuras ou o aumento da abertura das já existentes.

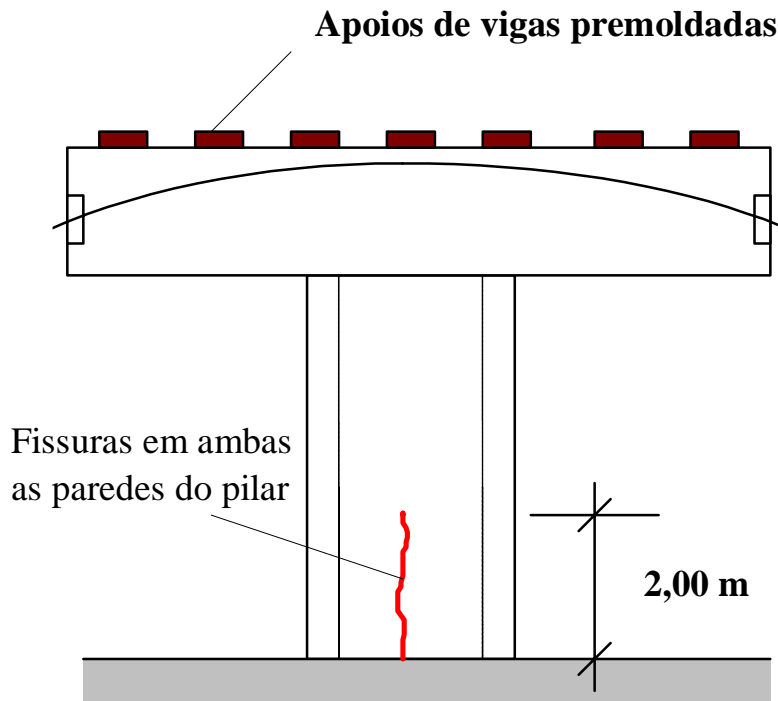
**TIPO DE FISSURA OBSERVADA :** Fissura vertical da base do pilar até uma altura de cerca de 2.0m, no centro das 2 paredes do pilar.

**CAUSA DA FISSURAÇÃO:** As causas são as mesmas que as de outros exemplos aqui citados. Próximo à base do pilar, até a uma altura aproximadamente igual à largura do pilar, existem tensões de tração na direção horizontal do pilar devidas a :

- 1- Efeito da retração térmica impedida, retração essa devida à dissipação rápida do calor de hidratação do cimento do concreto das paredes do pilar, ( as possíveis fissuras surgem após curto prazo, isto é semanas ou mesmo dias) .
- 2- Efeito da retração hidráulica impedida, devida à perda de água para o meio ambiente com maior velocidade que essa mesma perda de água no bloco de fundação (as tensões e possíveis fissuras surgem após longo prazo, isto é, meses ou mesmo anos) .
- 3- As fissuras verticais se formam então preferencialmente "sobre" as barras verticais, onde existe uma concentração dessas tensões de tração.
- 4- Numa fase seguinte a corrosão já incipiente dessas barras de aço, agora expostas ao meio ambiente agressivo, se acelera e as barras oxidadas aumentam de diâmetro, incham, e finalmente "explodem" o concreto, que fica entre a barra de aço e a superfície da estrutura.

**SOLUÇÃO :** Para evitar esse surgimento de fissuras deve-se no projeto prever armadura horizontal até a uma altura igual à largura total do pilar, e na execução da obra realizar uma concretagem com concreto frio e protegê-lo de resfriamento rápido como também de uma secagem rápida. No caso de fissuras já existentes só há uma solução: Injeção das trincas ou fissuras considerando o fato de que elas não têm mais movimento.

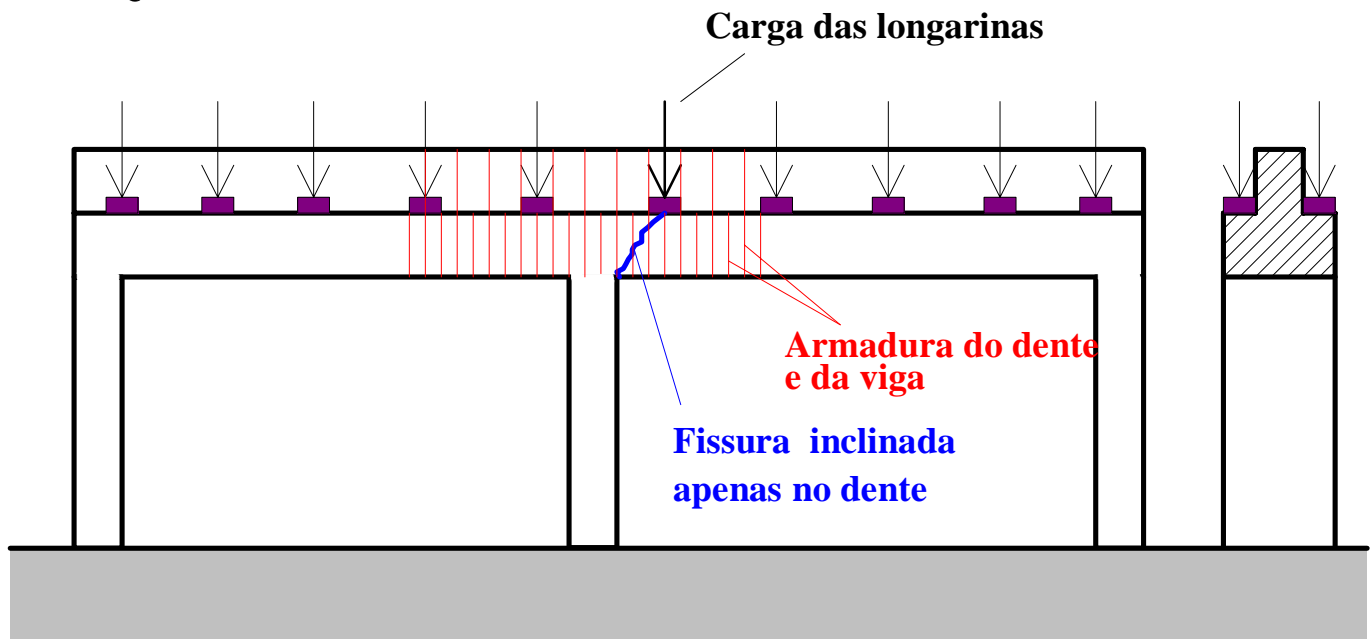
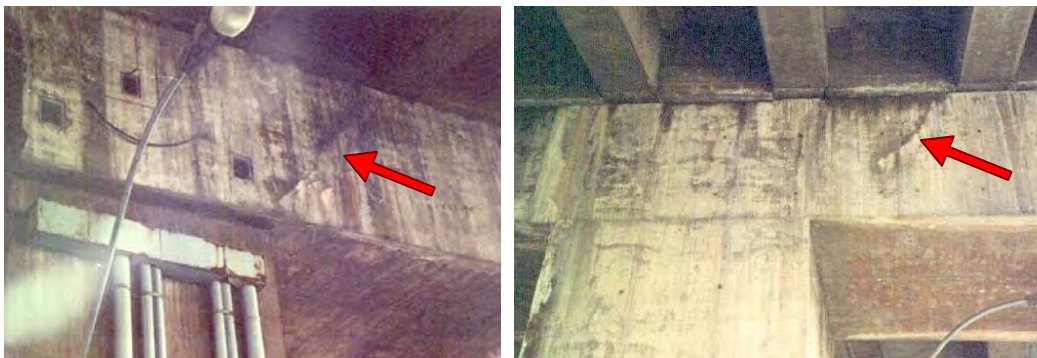
**TIPO DE FISSURA OBSERVADA :** Fissura inclinada na travessa próximo ao apoio central, imediatamente a direita do pilar .

**CAUSA DA FISSURAÇÃO:** A fissura inclinada no dente da travessa, a direita do pilar é oriunda do fendilhamento da biela que leva a carga da longarina mais próxima do pilar diretamente para esse pilar. O fato deveria ocorrer também com a longarina da esquerda, porém a resistência a tração do concreto pode ser maior aí e nada ocorreu . O calculista «suspendeu» a carga da longarina atuante no dente da travessa para a parte central alta da travessa e daí em diante a viga foi armada de modo usual . No entanto a estrutura não seguiu a hipótese do cálculo e a carga da longarina se dirigiu diretamente para o pilar formando uma biela comprimida e essa biela fendilhou.

Dois pórticos apresentaram o mesmo tipo de fissura

**SOLUÇÃO:** Em projetos com situações semelhantes é necessário verificar o possível fendilhamento da biela criada pela transmissão direta de carga ao apoio e se preciso for colocar armadura de fretagem para reduzir a abertura dessa eventual fissura de fendilhamento. Num caso em que essa fissura já existe deve-se verificar também se essa biela já fissurada tem suficiente segurança à ruptura. Se não tiver, torna-se indispensável alargar o pilar de modo a garantir a transmissão da carga diretamente a esse pilar.

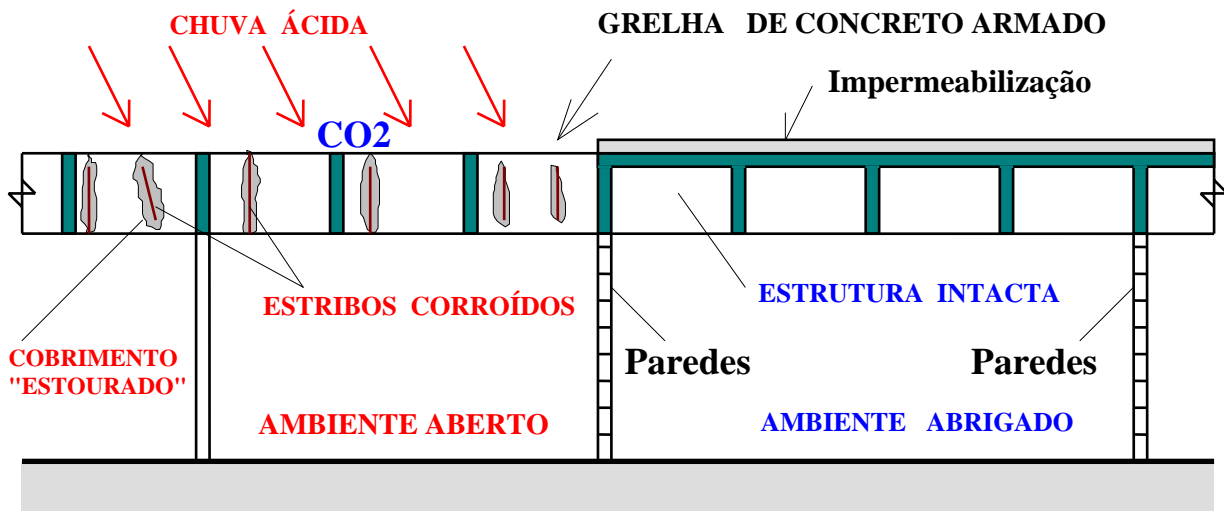
**TIPO DE FISSURA OBSERVADA :** Fissuras verticais sobre vários estribos na região sem laje.

**CAUSA DA FISSURAÇÃO :** O valor do pH da água nos poros do concreto atinge até  $\text{pH} \geq 12,5$ . No caso de valores altos do pH, forma-se na superfície das barras de aço uma camada microscópica de óxido, a chamada camada passiva. A camada passiva impede a dissolução do ferro. A atuação do  $\text{CO}_2$  da atmosfera sobre a estrutura, penetrando pelos poros do concreto, resulta na redução do pH do concreto do cobrimento e em consequência na destruição da camada passiva que protege a superfície das barras de aço. Esse efeito da atuação do  $\text{CO}_2$  é a chamada carbonatação do concreto, conforme mostra a figura abaixo.

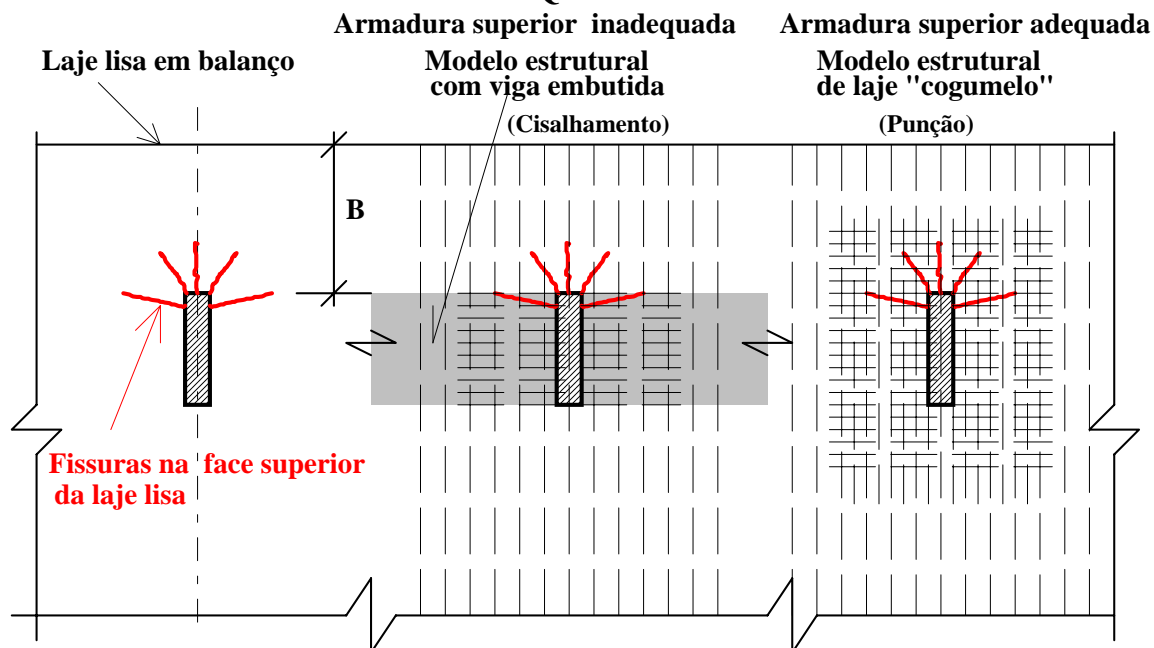
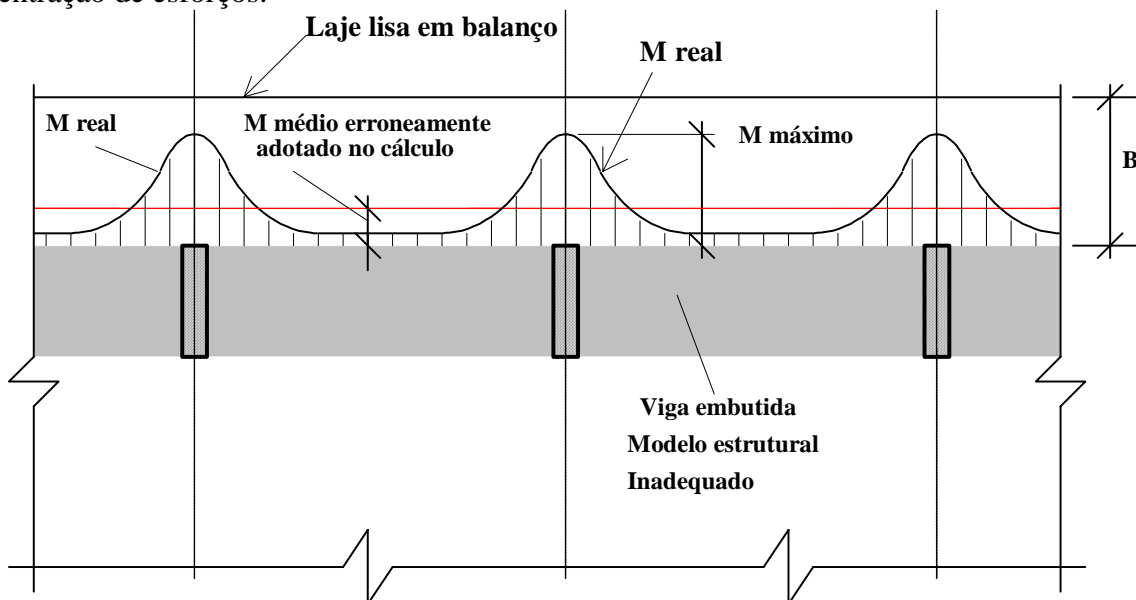
**FISSURAÇÃO :** Fissuras radiais na face superior da laje junto ao bordo dos pilares, similar ao de uma "laje cogumelo".

**CAUSA DA FISSURAÇÃO :** Diferentemente do suposto no cálculo, a laje não se apoia em uma «viga embutida» longitudinal apoiada nos pilares. O funcionamento real é similar ao de uma laje lisa ("cogumelo"). A carga da laje em balanço vai direto para os extremos dos pilares gerando aí uma concentração de esforços.

Os momentos fletores na laje, na região dos pilares, podem ser até 3 vezes maiores que os que se obtém com a hipótese da distribuição uniforme ao longo da «viga embutida» (faixa de apoio).

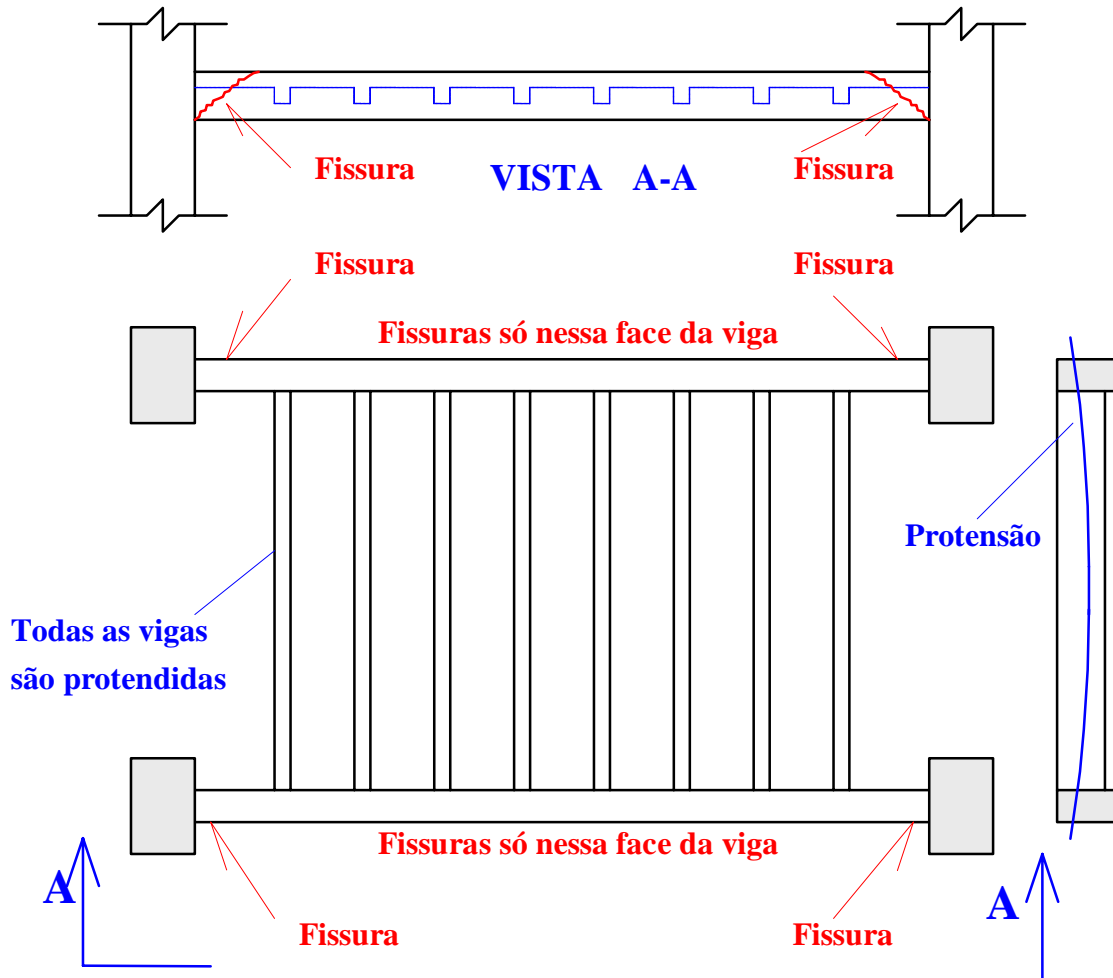
**FISSURAÇÃO :** Fissuras inclinadas em viga de concreto armado.

**CAUSA DA FISSURAÇÃO :** A protensão das vigas da grelha impõe à viga principal, engastada nos pilares, uma rotação em torno de seu eixo o que produz uma torção nessa viga. Esse tipo de esforço é a chamada **torção de compatibilidade !**

As tensões de cisalhamento devidas a essa torção se somam às tensões de cisalhamento devidas à força cortante, em apenas uma das faces da viga. Nesta face se formam as fissuras não esperadas pelo projetista. A torção, não considerada no cálculo, é a causa das fissuras.

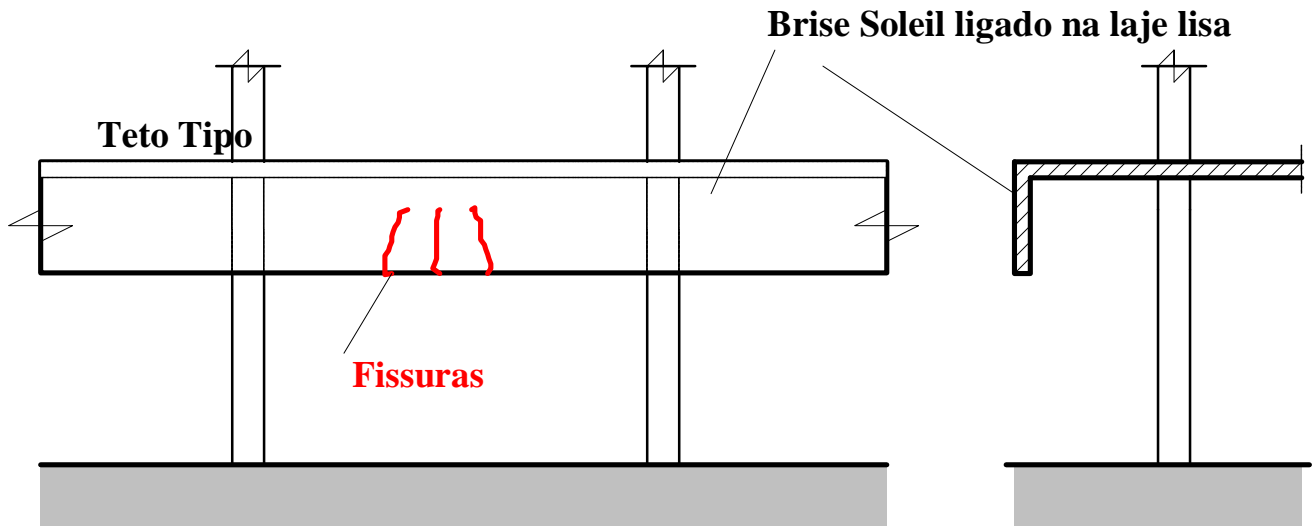
**FISSURAÇÃO :** Fissuras verticais no meio dos vãos.

**CAUSA DA FISSURAÇÃO :** O Brise Soleil tenta acompanhar a deformação da laje, muito flexível, e não tendo armadura de flexão adequada, fissura no meio dos vãos, onde a curvatura da laje e em consequência o momento de flexão no brise soleil são maiores.

Seria o que chamamos **flexão de compatibilidade !**

No caso de estrutura já existente vale lembrar que essas fissuras são ativas, isto é, sempre que atuar uma sobrecarga na laje as fissuras abrirão, não se devendo portanto fazer qualquer reparo com material rígido e sim com material deformável.
