## *Fissuração - 168 Casos Reais*

*Prof. Eduardo C. S. Thomaz*

Este artigo é uma coletânea de fissuras observadas em construções de concreto armado ou de concreto protendido. Também são relatados casos de deformações excessivas e de corrosão das barras da armadura.

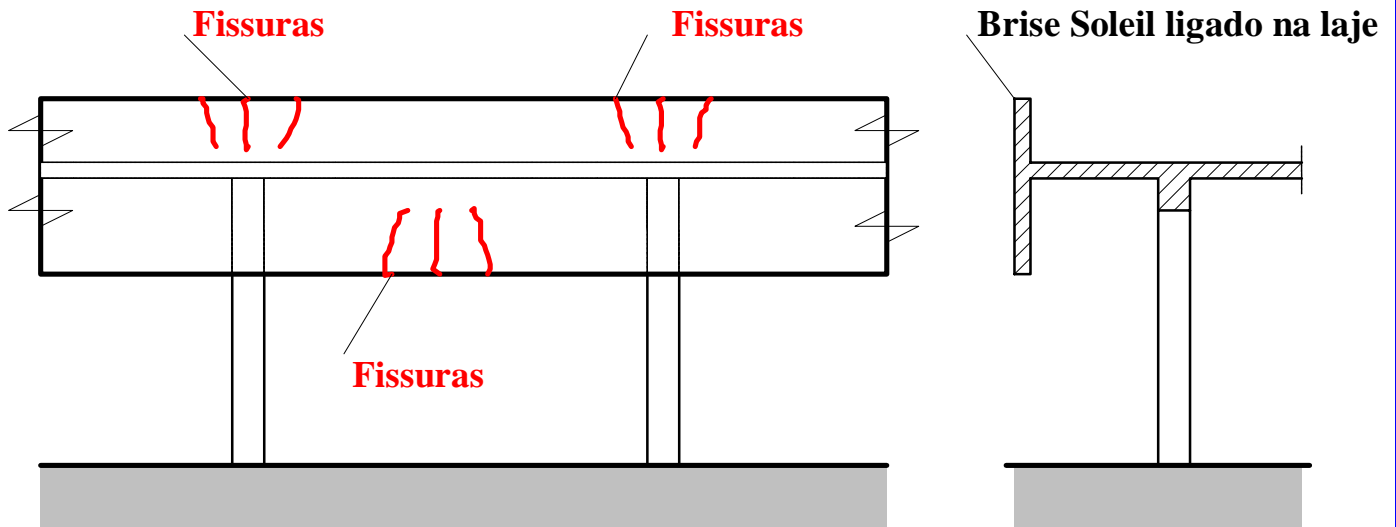
**FISSURAÇÃO :** Fissuras verticais no meio do vão entre pilares e na linha dos pilares.

**CAUSA DA FISSURAÇÃO :** A flexão das vigas apoiadas nos pilares faz com que a laje também se deforme. O Brise Soleil ligado à laje também se deforma, e quando a sua armadura é insuficiente (como em geral é o caso), ele fissa. Novamente um caso de **flexão de compatibilidade !**

**SOLUÇÃO :** É idêntica ao do caso anterior nº 97, isto é, um cálculo preciso que considere a existência e a rigidez do brise soleil. Esse cálculo pode ser feito com o método dos elementos finitos.

No caso de estrutura já existente vale lembrar que essas fissuras são ativas, isto é, sempre que atuar uma sobrecarga na laje as fissuras abrirão, não se devendo portanto fazer qualquer reparo com material rígido e sim com material deformável.

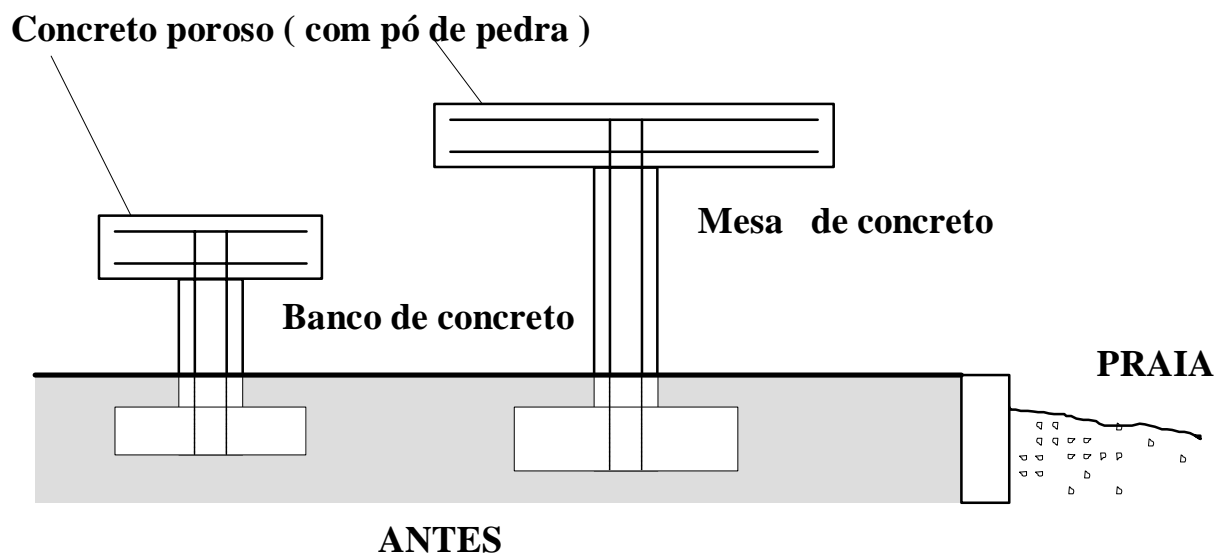
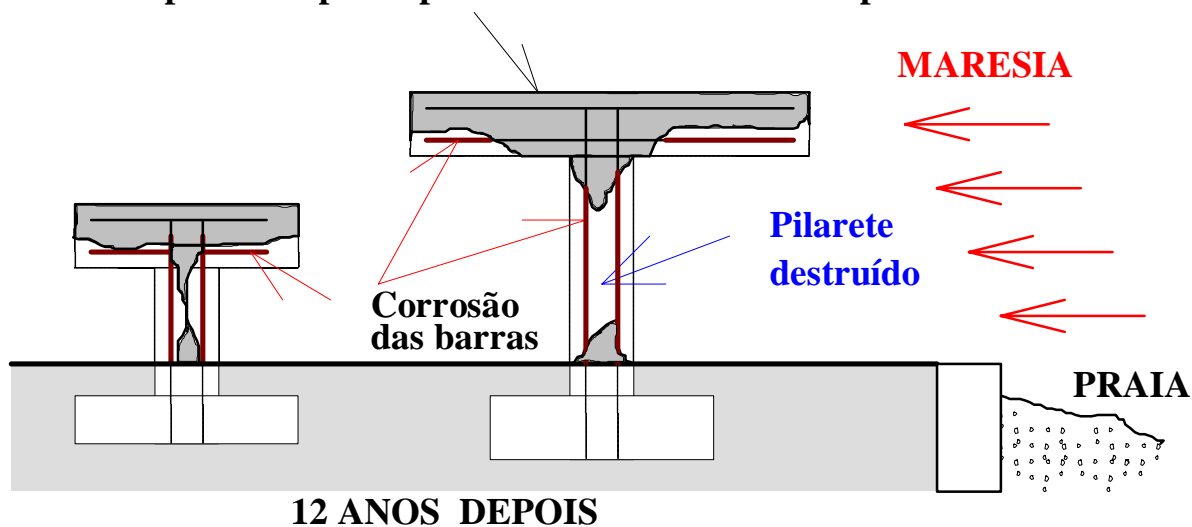
**FISSURAÇÃO** : Fissuração e queda do cobrimento das armaduras dos pilaretes e das lajes.

**Mesa suportada apenas pela armadura corroída do pilarete**

**CAUSA DA FISSURAÇÃO**: O concreto usado na execução das mesas e bancos era extremamente poroso, talvez para satisfazer ao aspecto desejado para o acabamento da superfície. O cloro contido na maresia penetrou facilmente no concreto poroso e destruiu a camada de proteção da armadura. A umidade elevada trazida do mar e o vento frequente criaram ciclos de molhagem e secagem que são sempre "aceleradores" para a corrosão.

A corrosão foi intensa e rápida.

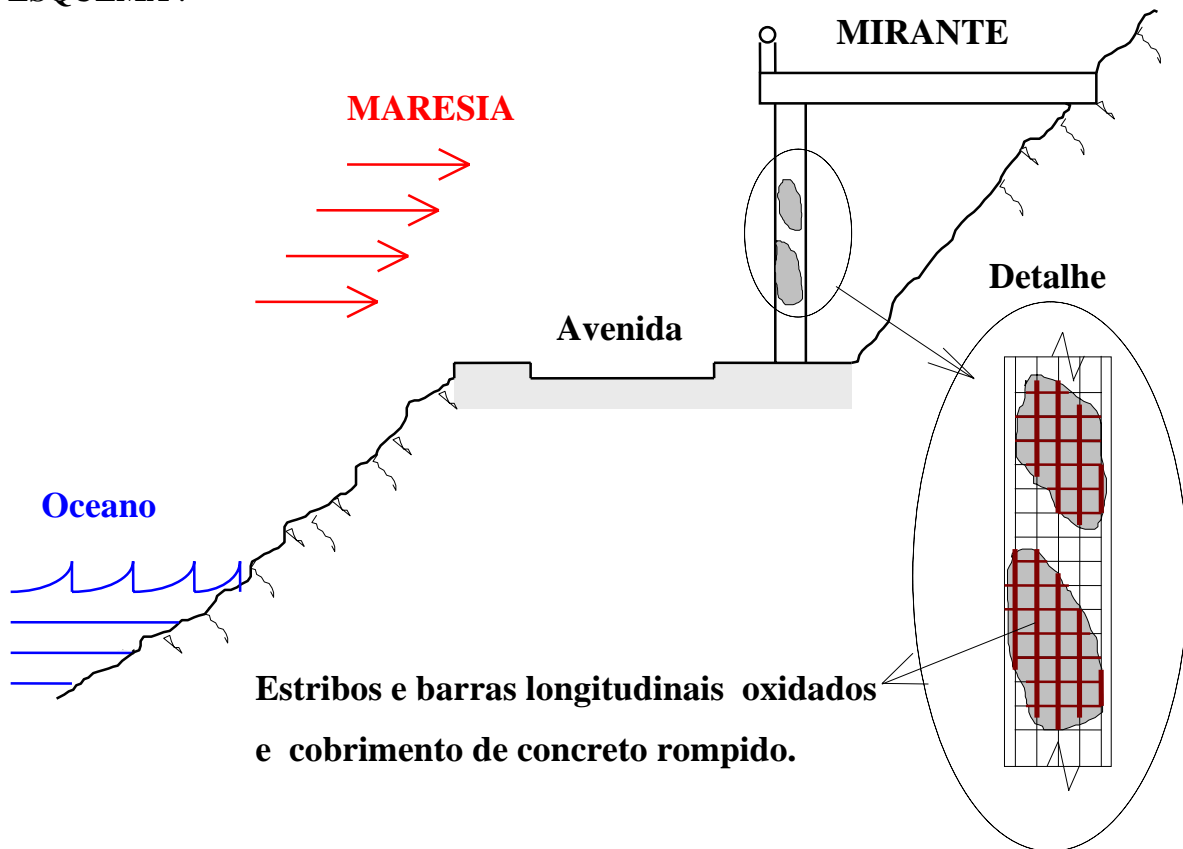
**EXEMPLO Nº 101:****TIPO DE ESTRUTURA :** Pórtico de concreto armado em frente ao oceano.**FISSURAÇÃO :** Fissuração e queda do cobrimento das armaduras dos pilares.**ESQUEMA :**

**Estribos e barras longitudinais oxidados  
e cobrimento de concreto rompido.**

**CAUSA DA FISSURAÇÃO:** A estrutura mostrada se encontra num local ("microclima") muito adverso à durabilidade de estruturas de concreto armado pois ali estão presentes todos os fatores necessários à corrosão das barras de aço dentro do concreto:

Muito cloreto ( na maresia ), Muita umidade (devida ao mar), Muito oxigênio ( no ar). A corrosão é iniciada quando os cloretos penetram no concreto , dissolvidos nas minúsculas gotas d'água que formam a "maresia". Os cloretos destroem a camada passivadora que cobre e protege a superfície das barras da armadura ( um deles, o cloreto de sódio, é o nosso conhecido sal de cozinha ). O oxigênio do ar e a umidade existente no concreto permitem a formação de uma pilha eletrolítica e a corrosão é ativada. As barras corroídas se expandem e rompem o cobrimento. Aqui nesse exemplo, como também no exemplo nº 76, a corrosão começa nas "dobras" dos estribos dos pilares.

**SOLUÇÃO:** Delimitar a área danificada. Escarificar manualmente, retirando materiais soltos até atingir o concreto sã . Remover a corrosão das armaduras existentes. Limpar as superfícies através de jateamento com água com pressão. Aplicar "ponte de aderência" sobre o concreto velho, constituída de adesivo a base mineral ou de acrílico. Aplicar argamassa polimérica base cimento. ( ver /39/ e /41/ ).

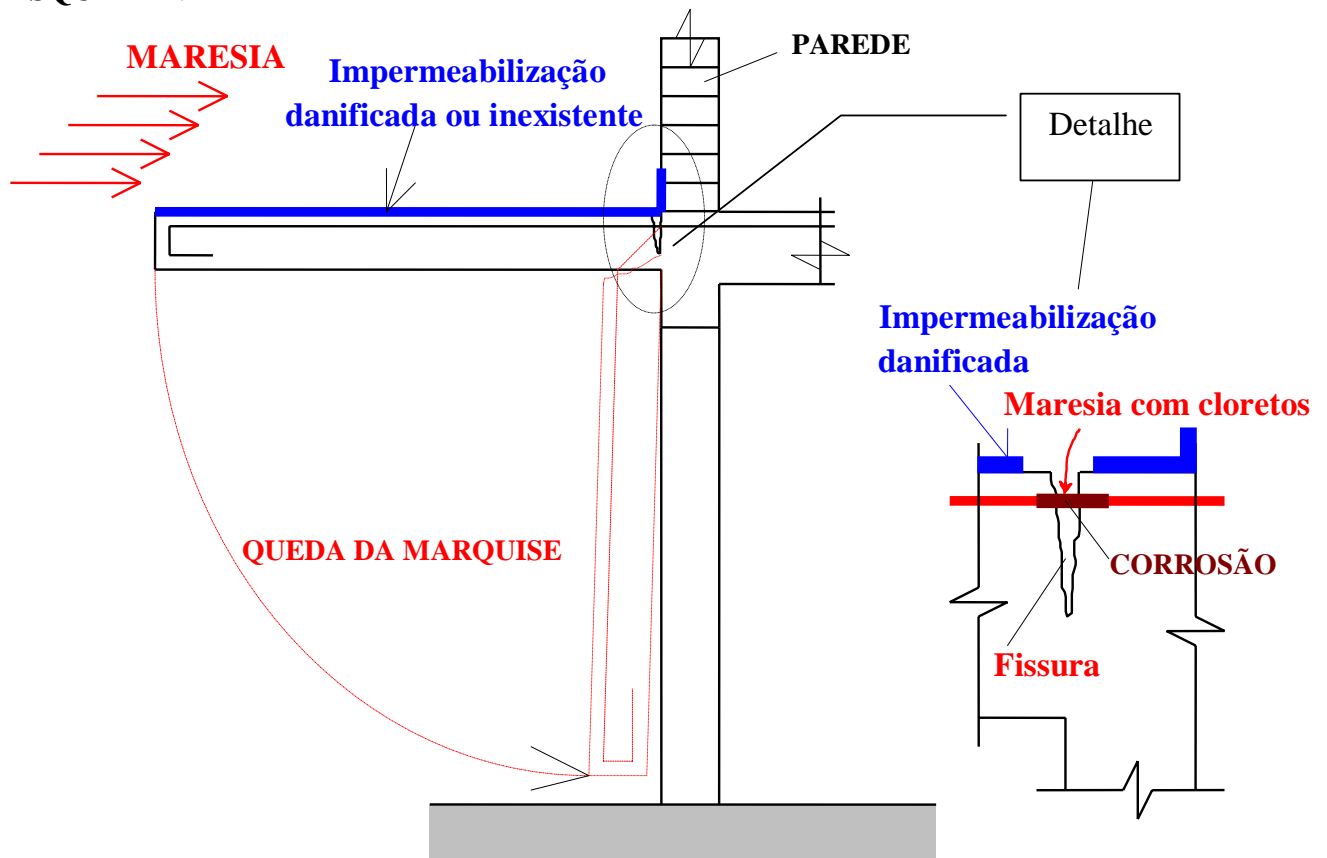
**FISSURAÇÃO :** Fissuração do concreto, corrosão e ruptura das armaduras e queda da marquise .

**CAUSA DA FISSURAÇÃO:** A falta de impermeabilização ou a sua degradação com o tempo permitem que a maresia , contendo cloretos, penetre no concreto através das fissuras de flexão no engaste da marquise. Os cloretos destroem a camada passivadora da superfície das barras de aço da armadura e a corrosão começa e progride rapidamente. Na região próxima ao mar como no bairro de Copacabana no Rio de Janeiro, com prédios construídos há cerca de 40 anos tem ocorrido um grande número de problemas desse tipo.

**SOLUÇÃO :** A solução, na fase do projeto e da execução, consiste em :

- usar tensão baixa para dimensionamento da armadura, de modo a reduzir a abertura da fissura
- usar barras de grande diâmetro ( $\geq 10\text{mm}$ ) que têm pouca sensibilidade à corrosão.
- garantir um cobrimento grande de concreto (4cm) rico em cimento e com adensamento perfeito de modo a se obter uma baixa permeabilidade.
- usar impermeabilização adequada e fazer a sua manutenção de modo permanente.

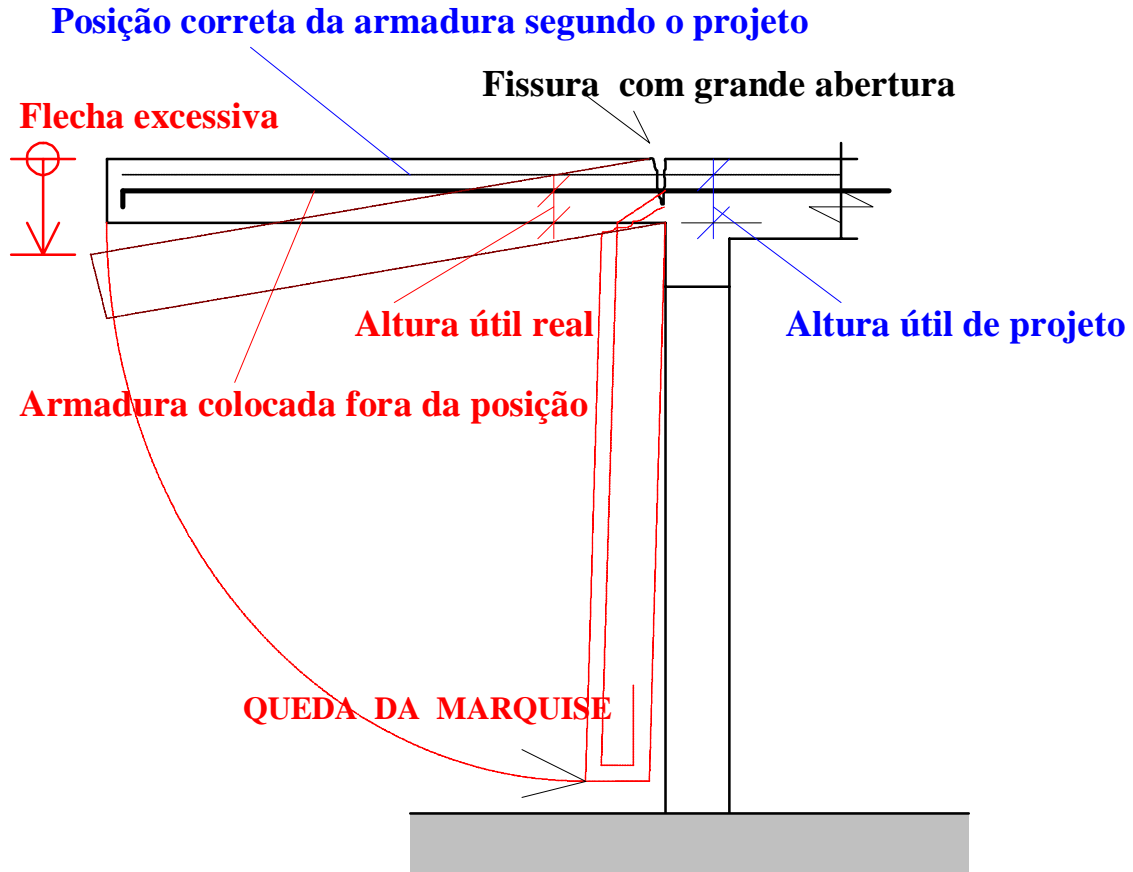
**FISSURAÇÃO :** Fissuração excessiva no engaste da marquise , deformação excessiva ou mesmo queda da marquise .

**CAUSA DA FISSURAÇÃO:** Durante a fase de execução a armadura da marquise ou foi colocada na posição errada ou foi deslocada da posição correta pelo peso do concreto durante a concretagem. A altura útil da estrutura ficando reduzida, a resistência da marquise diminui. Dependendo de quanto for o deslocamento vertical da armadura teremos uma gradação nas consequências. Começando com fissuração excessiva, grandes deformações na extremidade da marquise até o limite de se ter a ruptura por flexão da marquise como indicado na figura.

**SOLUÇÃO :** Na maioria dos casos em que a armadura de uma marquise fica fora da posição de projeto a recuperação da estrutura é muito onerosa e a melhor solução ainda é o refazimento da estrutura com a armadura na posição correta. Felizmente as consequências dessa falha de execução se evidenciam imediatamente após a retirada do escoramento da marquise e as medidas reparadoras são inadiáveis.

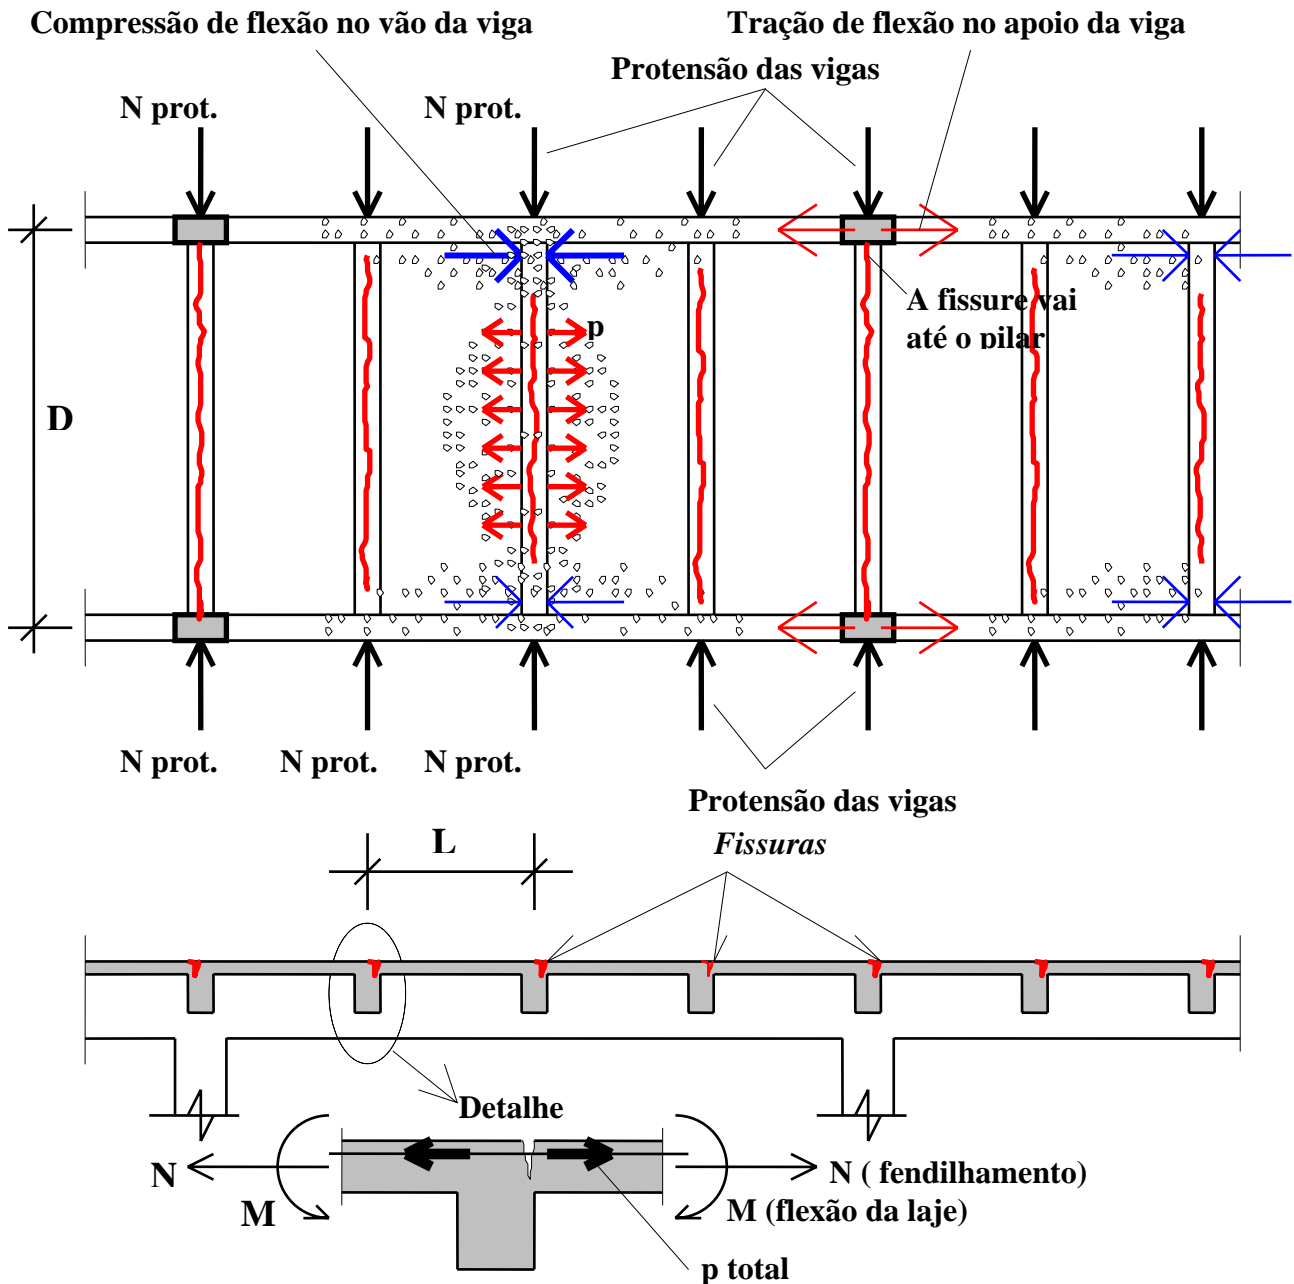
**FISSURAÇÃO :** Fissuras na face superior das lajes (sobre as vigas).

**CAUSA DA FISSURAÇÃO:** Somam-se 2 efeitos :

- A força de tração devida à flexão das lajes, na face superior das lajes, sobre as vigas.
- A força de tração de fendilhamento da biela gerada pela protensão das vigas, no plano da laje.

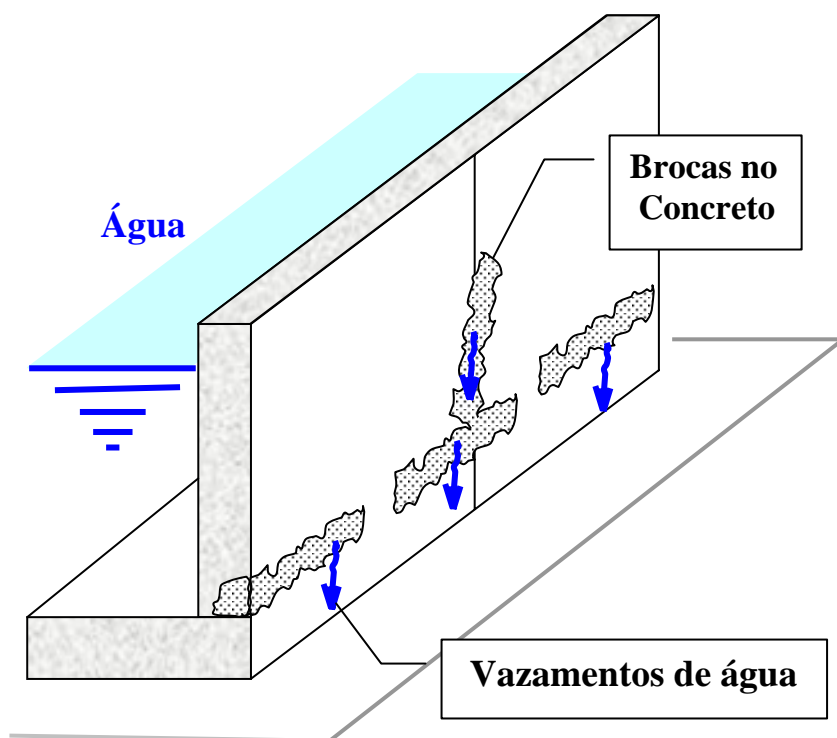
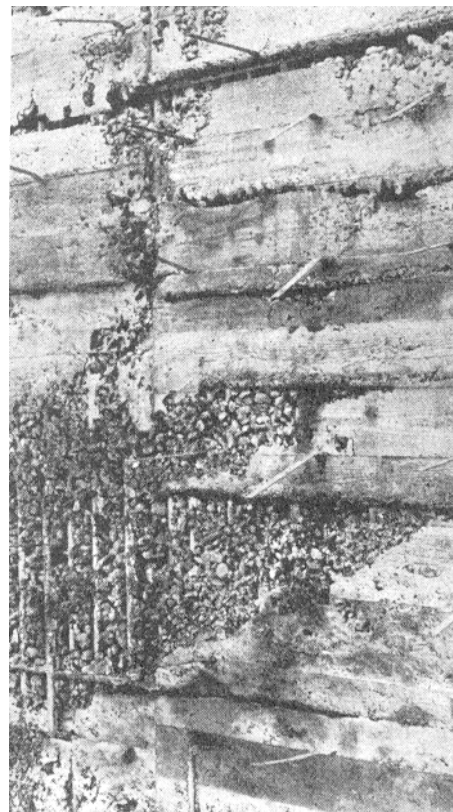
**FISSURAÇÃO:** Concreto com pouca pasta nas regiões próximas às juntas das formas.  
Conseqüência: Vazamento de água nessas brocas de concretagem.

*Fuga de pasta e segregação.  
Forma de tábuas sem vedação.*

**CAUSA DOS FISSURAS:** Brocas no concreto, causadas pela fuga de pasta pelas juntas das formas que não apresentem uma vedação perfeita.  
As brocas também ocorrem em concreto com pouca pasta de cimento ou em concreto lançado de maneira errada, o que ocasiona segregação do agregado.

**SOLUÇÃO:** Vedar as juntas das formas para evitar a fuga da pasta de cimento do concreto, durante a concretagem. Essa fuga da pasta é agravada pelo excesso do tempo de vibração do concreto.

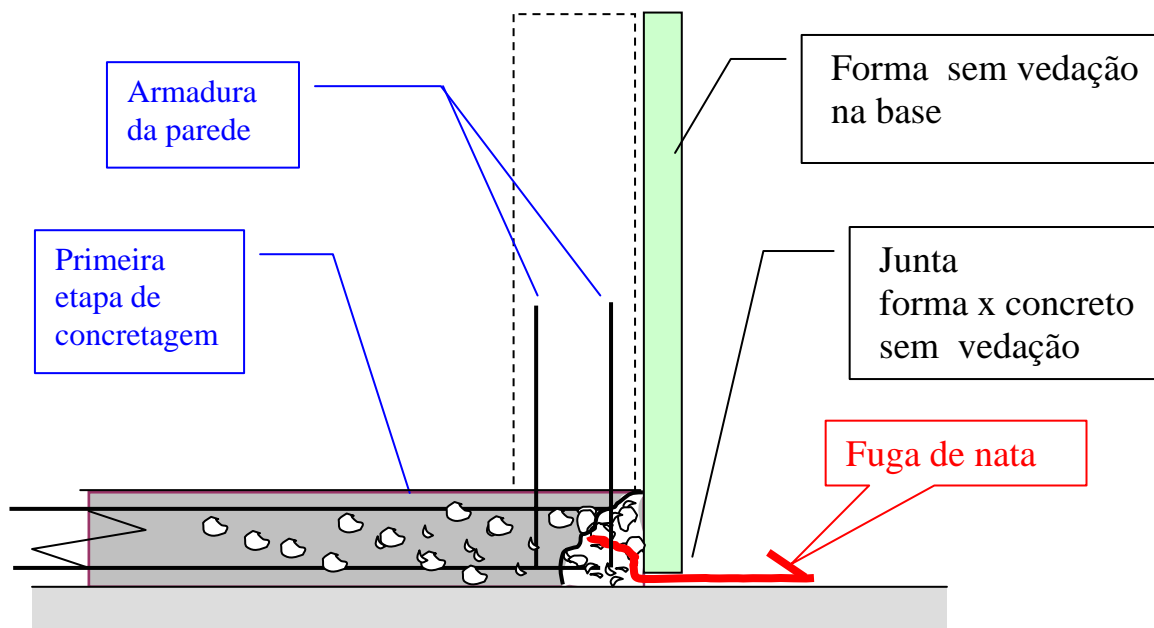
**CAUSA DOS FISSURAS:** Brocas no concreto, causadas pela fuga da nata de cimento pelas juntas das formas, que não apresentam uma vedação perfeita.

1ª Etapa da Execução com falha na vedação .

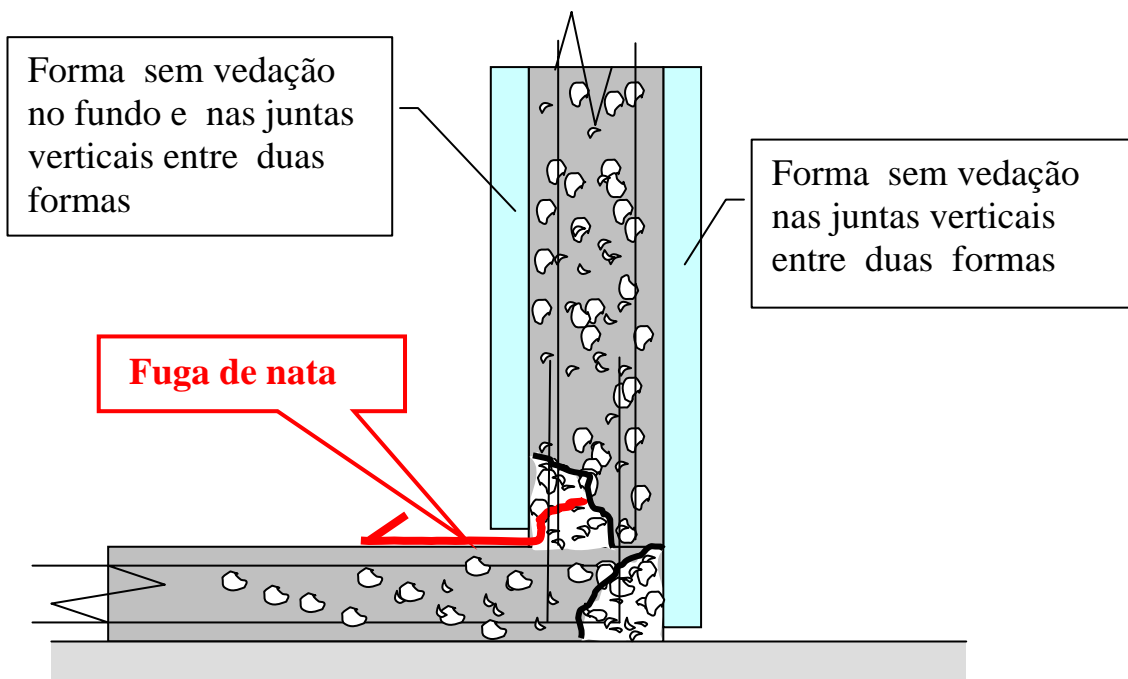
2ª Etapa da Execução com falha na vedação.

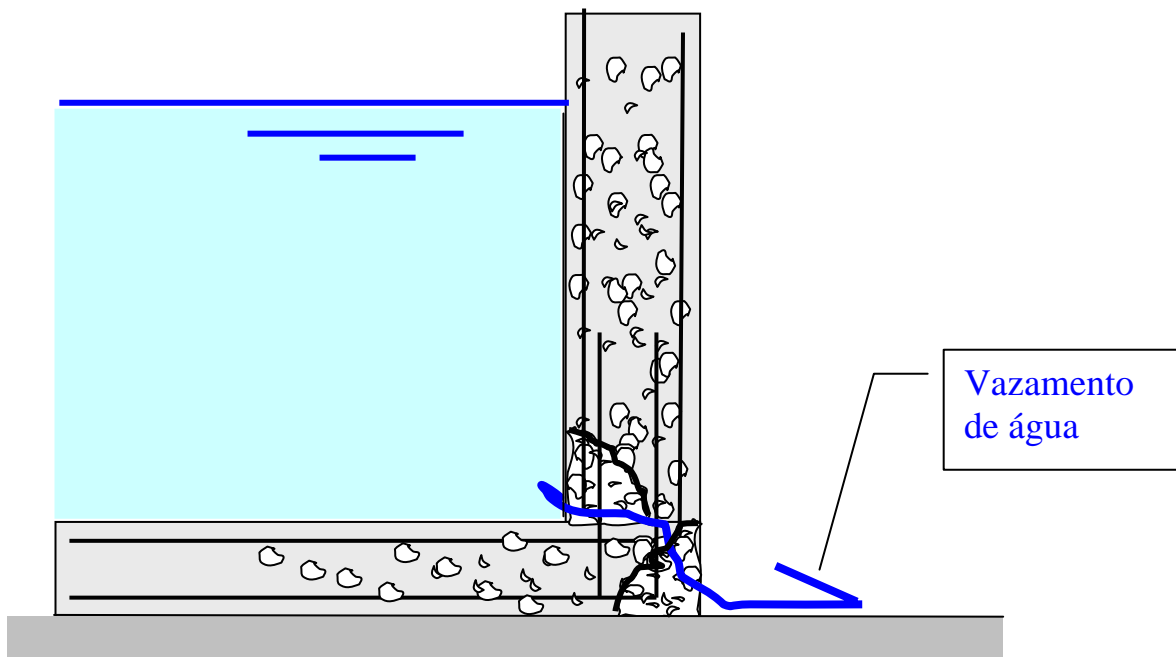
Resultado Final da má execução, com concreto poroso, facilitando a fuga da água.

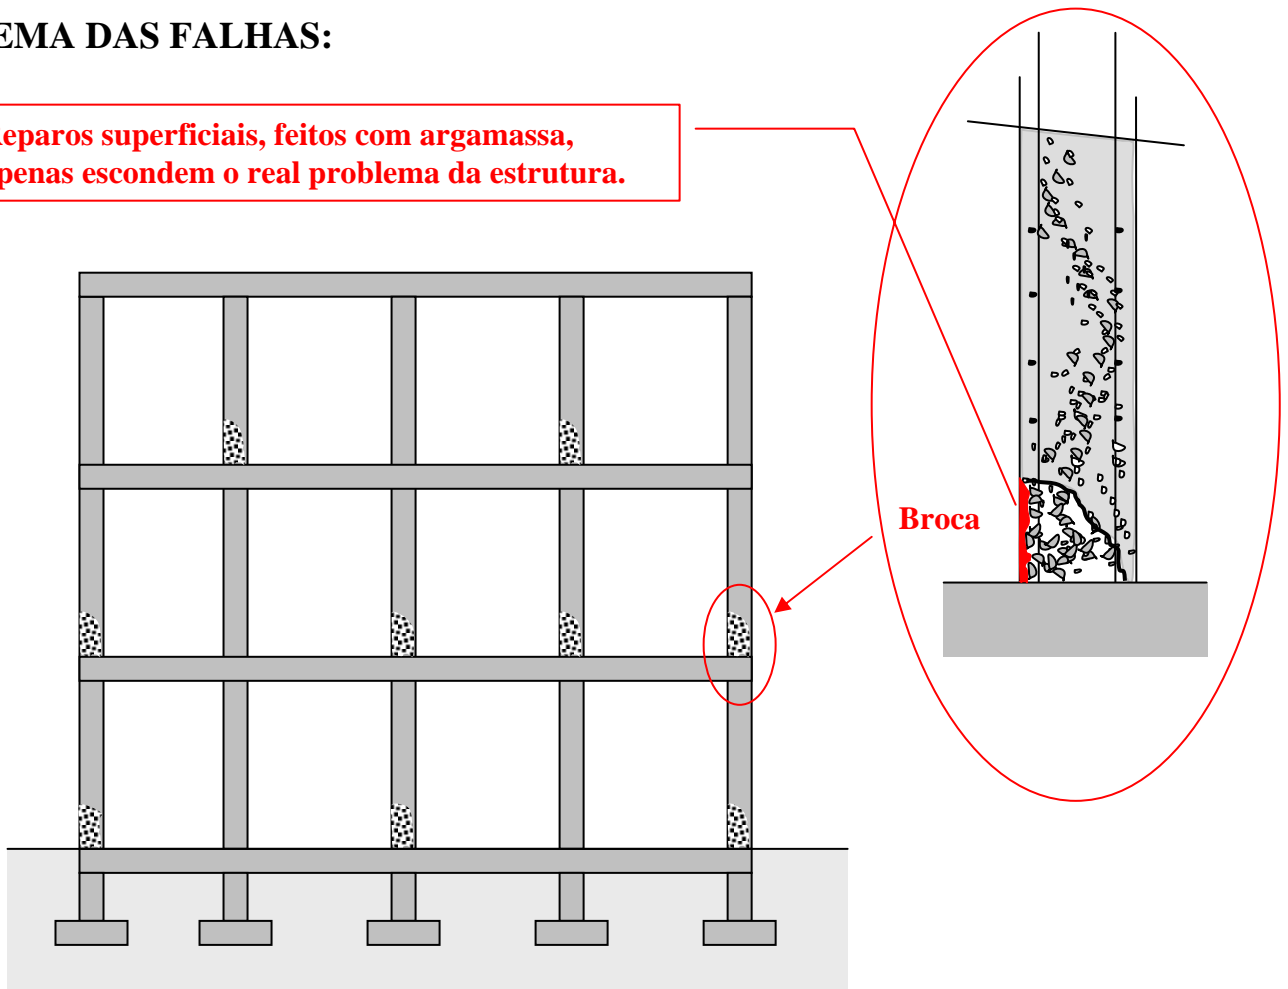
**Reparos superficiais, feitos com argamassa, apenas escondem o real problema da estrutura.**

**CAUSAS** : Falhas de concretagem na base dos pilares de edifícios.

A segregação da pedra do concreto faz surgir as chamadas “brocas” na base do concreto.

A falta de vedação na base das formas também permite a fuga de nata de cimento pelas frestas.

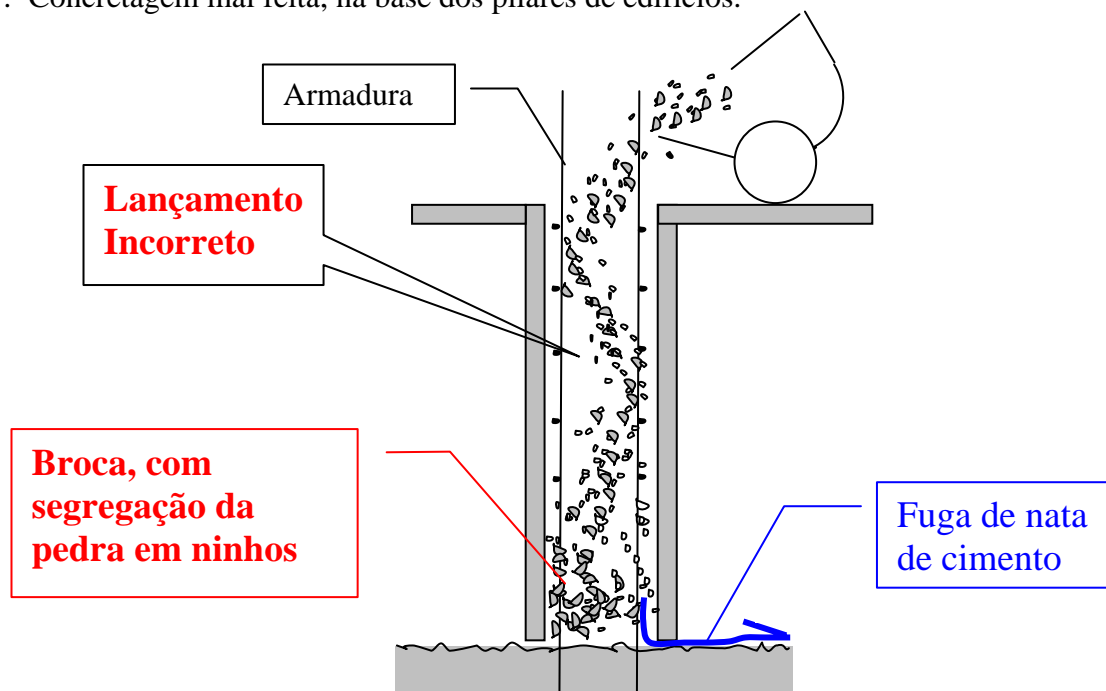
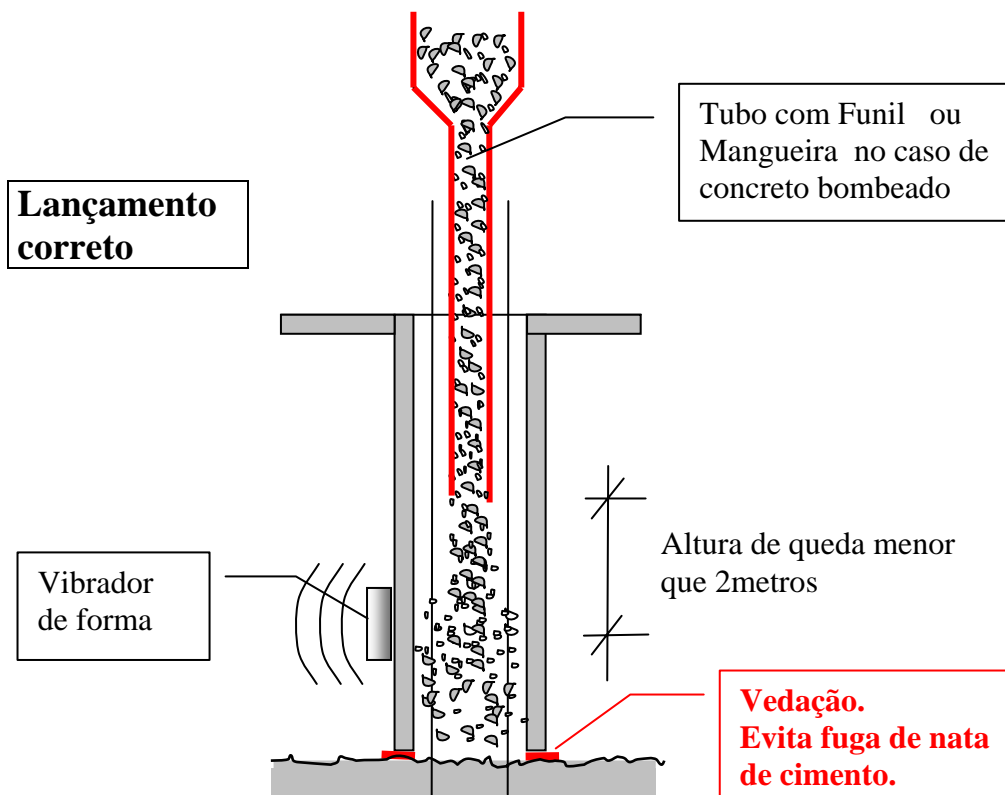
**TIPO DE FALHA OBSERVADA:** Concreto com segregação das pedras e com fuga da nata de cimento, nas bases dos pilares

**CAUSAS :** Concretagem mal feita, na base dos pilares de edifícios.

**SOLUÇÃO:** Lançar o concreto com tubos verticais ou com a mangueira, no caso de concreto bombeado.

A altura de queda livre do concreto, dentro do pilar, não pode ser maior que 2m.

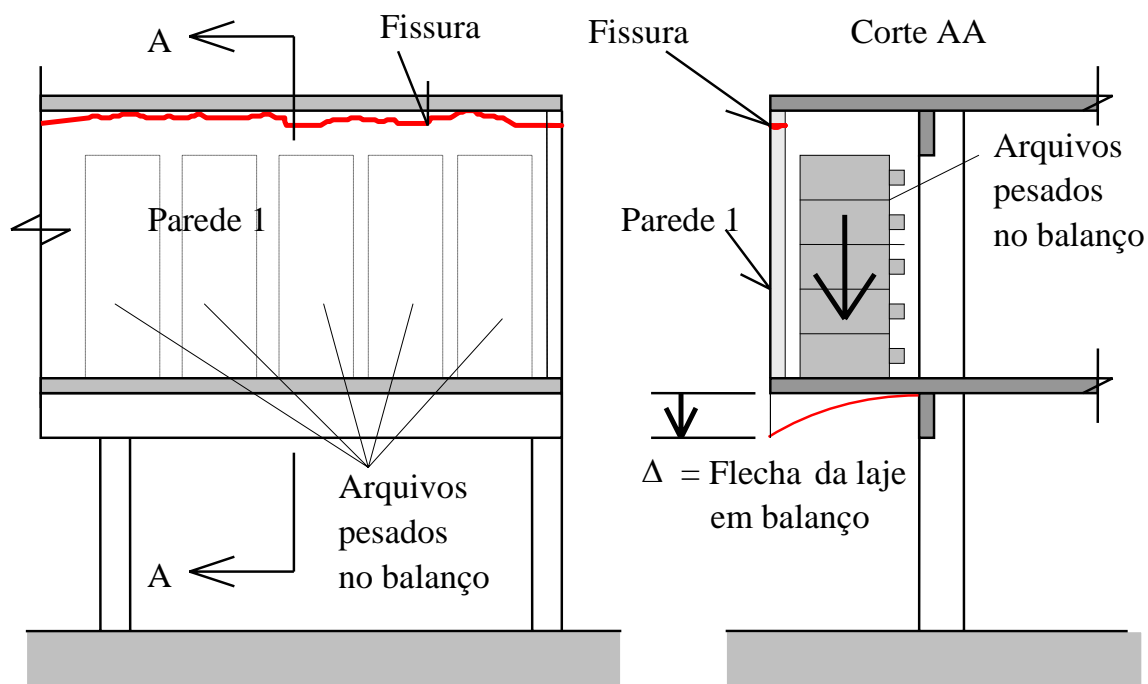
**FISSURAÇÃO :** Fissuras horizontais no topo das alvenarias executadas na extremidade do balanço ( Parede 1 na figura abaixo)

### CAUSA DA FISSURAÇÃO:

A deformação excessiva da laje em balanço, por 2 motivos principais :

- Em fase de projeto: Escolher espessura grande para as lajes em balanço ou usar vigas em balanço pois são mais rígidas.
- Após a obra executada : Cobrir as fissuras com argamassa. Com a deformação lenta do concreto essas fissuras voltarão a aparecer após os reparos, embora a intervalos de tempo cada vez maiores.

**OBSERVAÇÃO:** Essas fissuras devem ser reparadas mantendo-se carregada a laje em balanço.

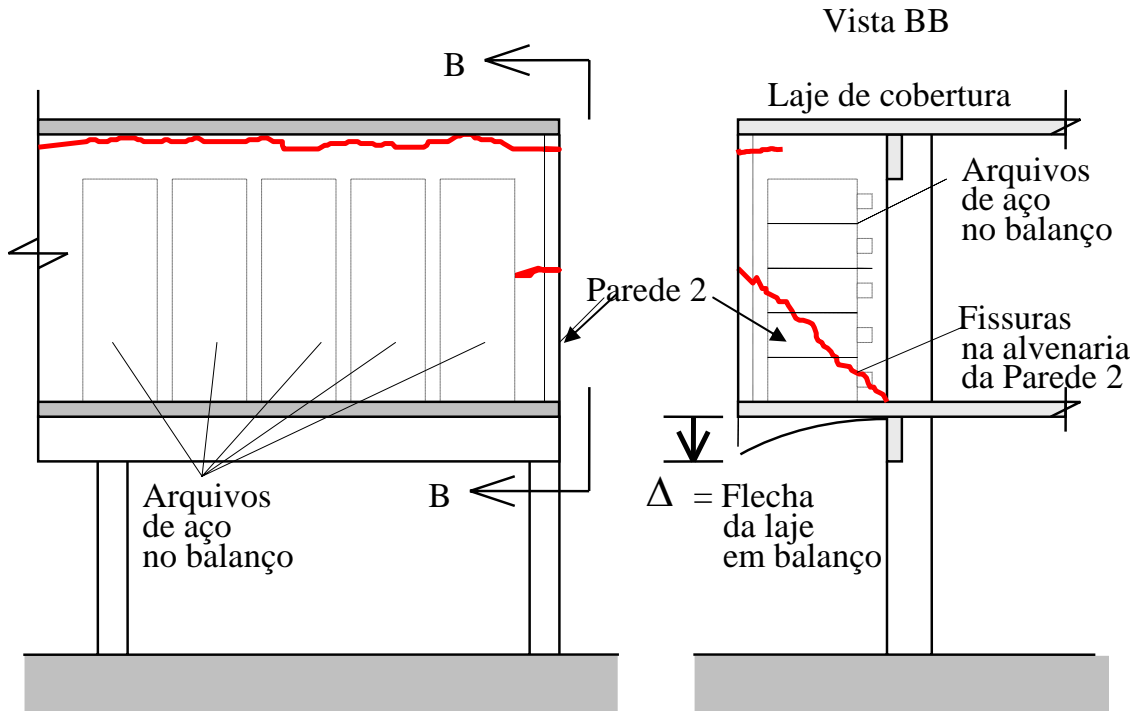
**FISSURAÇÃO :** Fissuras inclinadas nas alvenarias de fechamento apoiadas na laje na direção do balanço ( Parede 2 na figura abaixo).

**CAUSA DA FISSURAÇÃO:** A deformação do balanço de concreto armado, por vários motivos entre eles :

Cargas elevadas colocadas sobre a laje em balanço ( arquívios de aço cheios de papel )  
Deformação lenta do concreto da laje em balanço.

Após a obra executada : Cobrir as fissuras com argamassa.  
Com a deformação lenta do concreto da laje essas fissuras voltarão a aparecer após os reparos.  
Novamente reparar as fissuras, embora a intervalos de tempo cada vez maiores.

**OBSERVAÇÃO:** Essas fissuras devem ser reparadas mantendo-se a laje carregada.

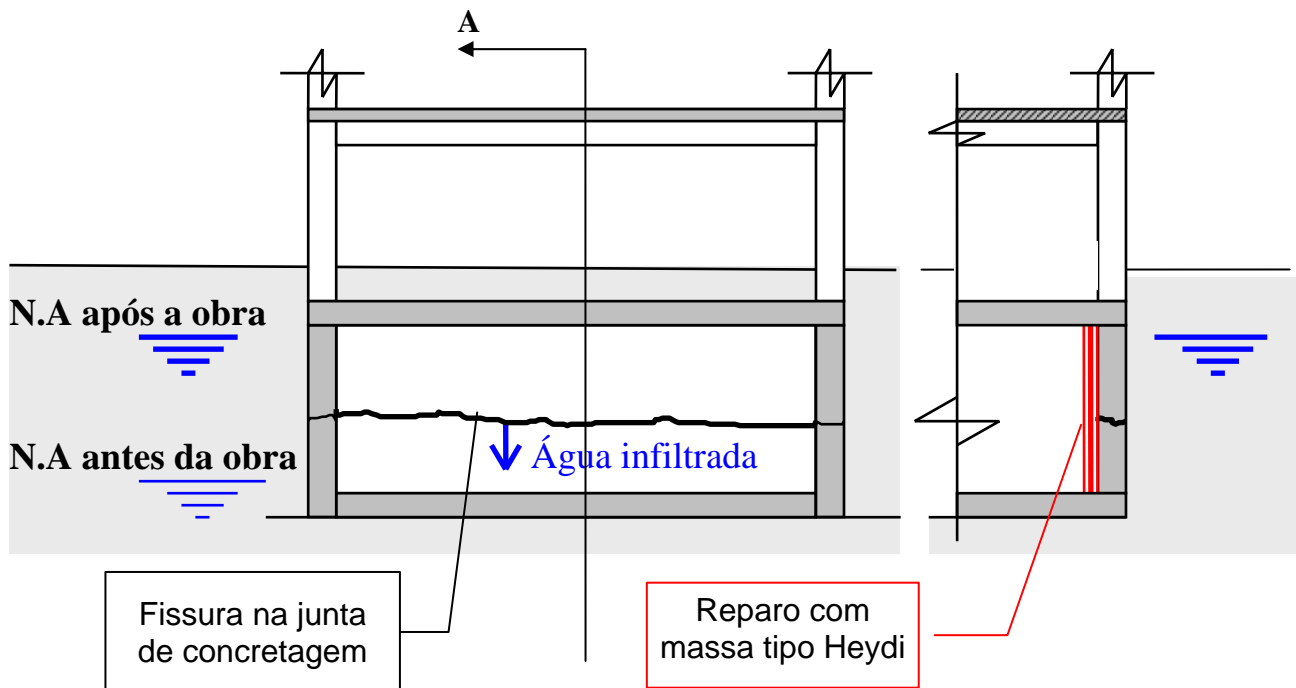
**FISSURAÇÃO :** Fissura em junta horizontal de concretagem na parede do subsolo, com infiltração de água, após vários anos de construído o prédio.

**CAUSA DA FISSURAÇÃO:** A junta de concretagem, que apresentava falhas de execução, começou a vazar água quando o lençol d'água subiu. A subida do lençol freático se deveu à construção de um interceptor oceânico nas proximidades.

Na obra mostrada, foi aplicado o material impermeabilizante Heydi, aplicado sobre a parede do subsolo, nas regiões com vazamento. A vedação foi restaurada e o subsolo ficou totalmente seco.

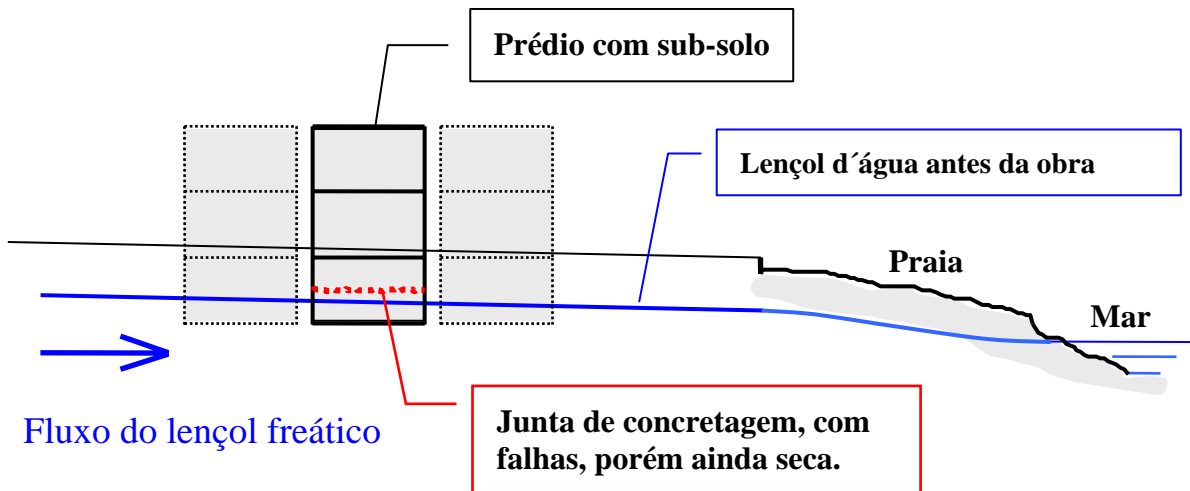
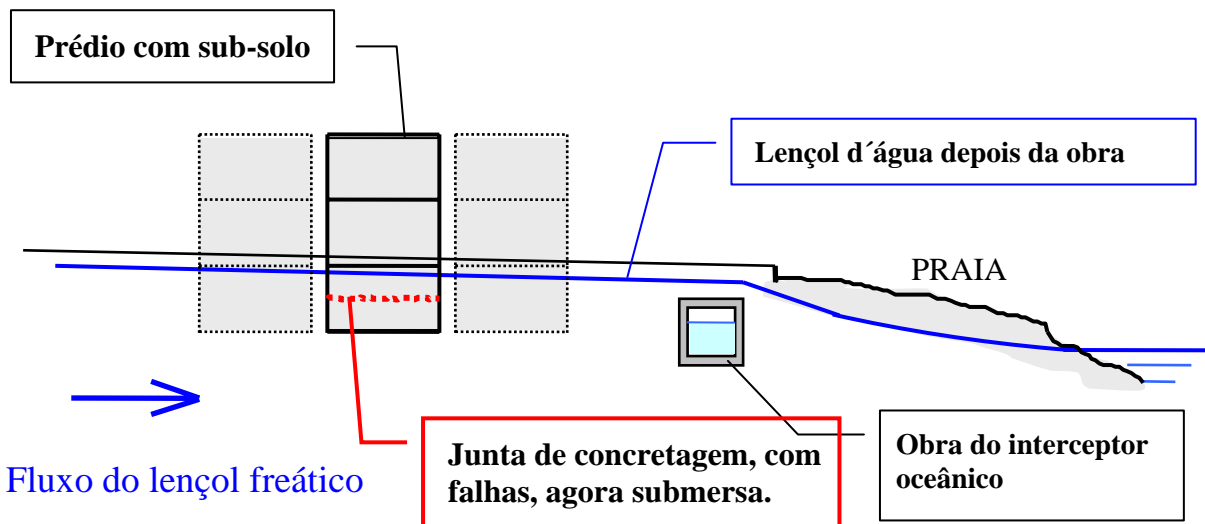
**ESQUEMA :** Posição da Fissura em relação ao lençol d'água.

**Lençol freático antes da construção do interceptor oceânico**

**Lençol freático após a construção do interceptor oceânico**

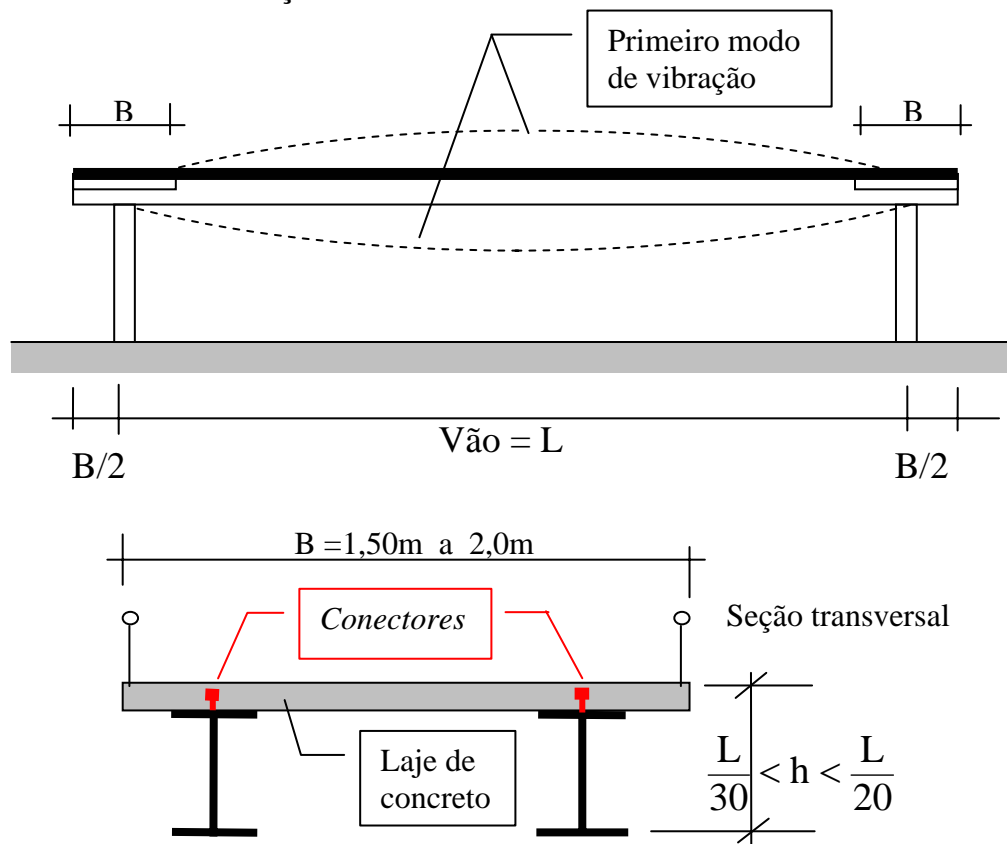
**DEFORMAÇÃO:** Vibração excessiva quando da passagem de pessoas correndo.

**CAUSA DA VIBRAÇÃO:** A frequência própria do primeiro modo de vibração das passarelas, em geral, fica próxima das frequências características de pessoas correndo.

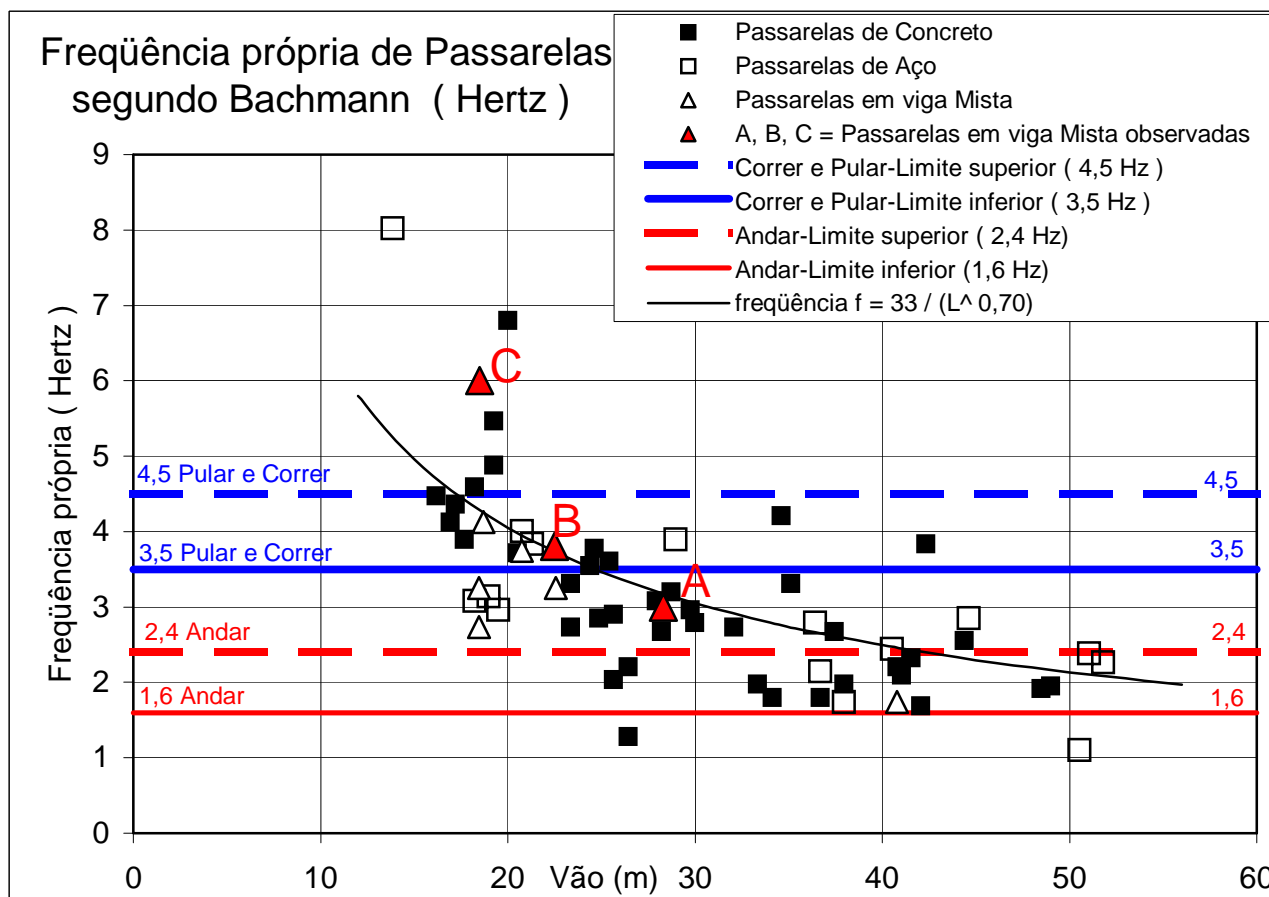
**OBSERVAÇÃO:** Na figura abaixo, vemos os dados de frequências obtidos por H.Bachmann [46], aos quais acrescentamos os dados de três passarelas (A, B e C), em viga mista, cujas vibrações avaliamos.

**Passarela A :** Pequena vibração com os pedestres andando. Grande vibração com pedestres correndo.

**Passarela B :** Nenhuma vibração com pedestres andando. Pequena vibração com pedestres correndo.

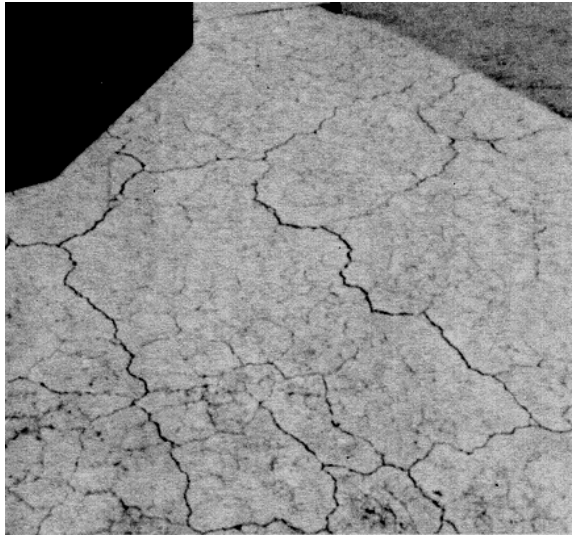
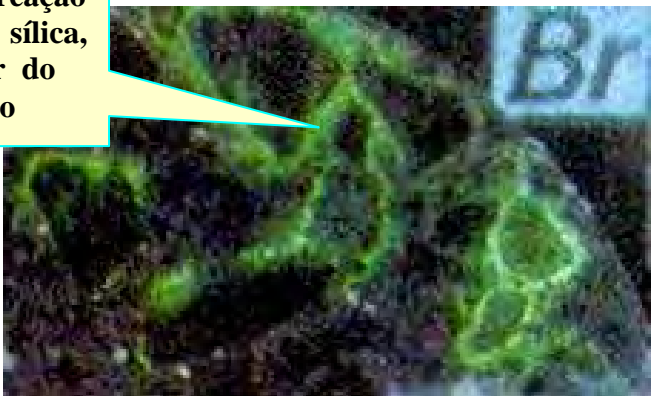
**FISSURAÇÃO :** Fissuras em forma de “Mapa”, visualmente semelhantes às fissuras usuais de retração.

<p>Fotografia de um bloco de fundação :</p> <p><i>F.M.Lea</i> [52] The Chemistry of Cement and Concrete, 3<sup>rd</sup> edition 1971 - ( First Edition 1935) <i>Chemical Publishing Co., Inc. New York</i></p>
<p><b>Gel da reação álcali x sílica, ao redor do agregado</b></p>

**CAUSA DA FISSURAÇÃO:** É a **Reação Álcali** (do cimento) com a **Sílica** (do agregado)=**R.A.S.**

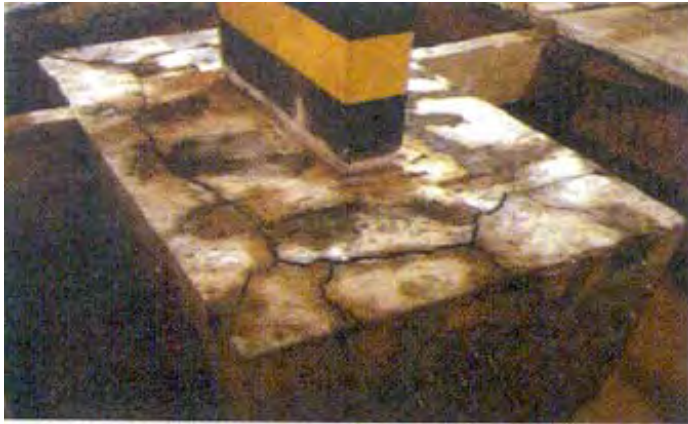
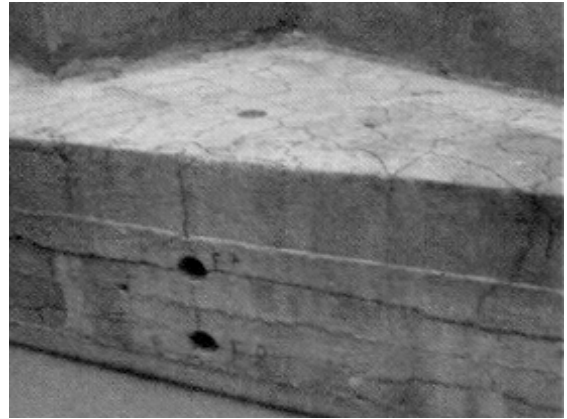
**FISSURAÇÃO :** Fissuras em forma de “Mapa”, visualmente semelhantes às fissuras usuais de retração.

Blocos de fundação com reação Álcali  $\times$  Sílica ( Recife / Pe)  
Ver Revista T.Q.S. - Janeiro 2006  
Artigo do Eng. *João José Asfura Nassar*.

**CAUSA DAS FISSURAS:** É a **Reação Álcali** (do cimento) com a **Sílica** (do agregado) =**R.A.S.**
