## *Fissuração - 168 Casos Reais*

*Prof. Eduardo C. S. Thomaz*

Este artigo é uma coletânea de fissuras observadas em construções de concreto armado ou de concreto protendido. Também são relatados casos de deformações excessivas e de corrosão das barras da armadura.

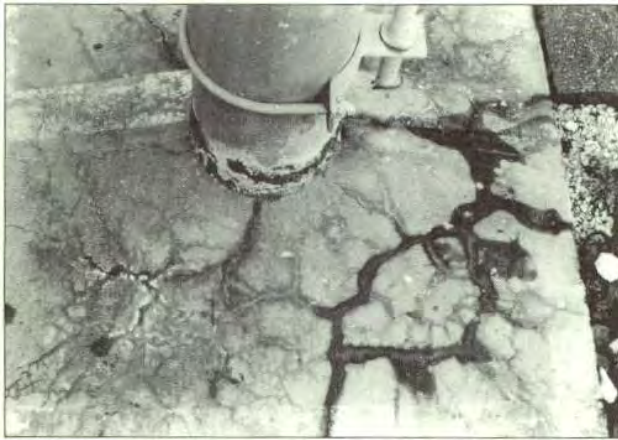
← Fissuração na Base de Concreto Armado, de uma torre de rede elétrica .  
O Concreto foi executado, no local, com cimento de alto teor de Sulfatos., [56]

**CAUSA DA FISSURAÇÃO:** Formação da **Etringita** dentro do concreto o que gera aumento de volume, o que requer : umidade no meio ambiente, sulfato no meio ambiente ou no próprio cimento e fissuras pré-existentes na estrutura. [57]

**SOLUÇÃO:** Evitar sulfatos , água e fissuras.

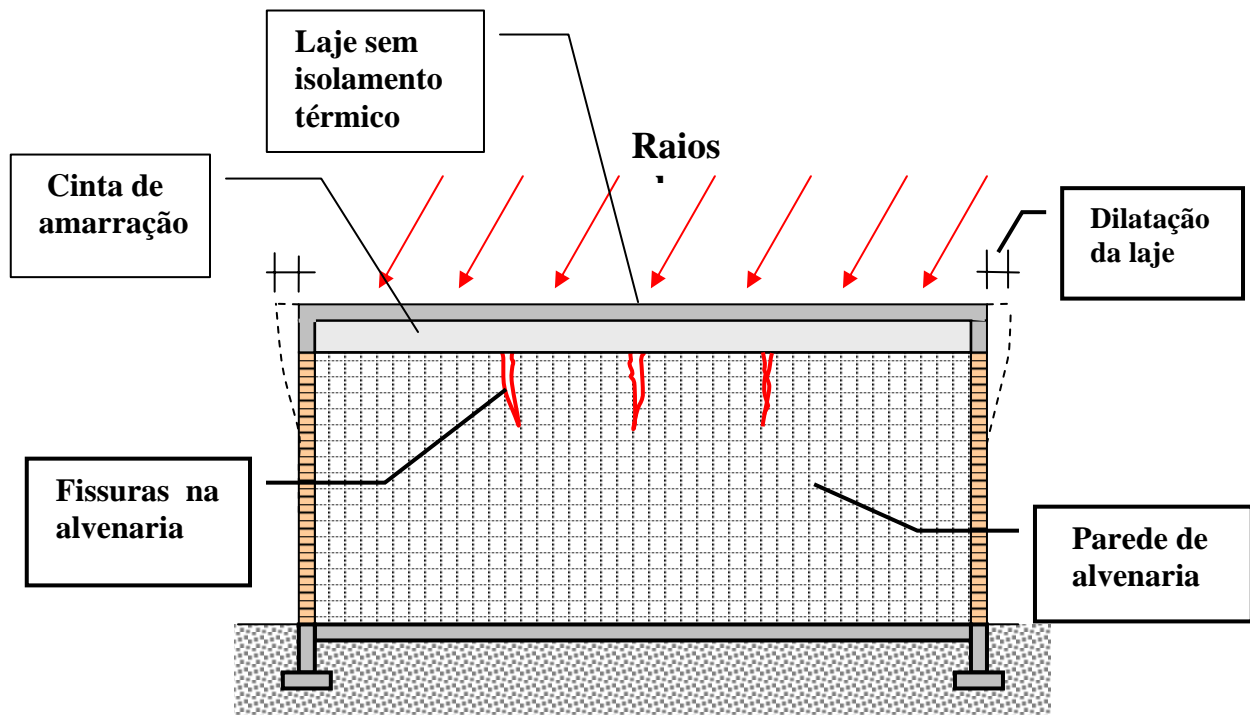
**FISSURAÇÃO:** Fissuras verticais nas paredes.

**CAUSA DA FISSURAÇÃO :** A dilatação da laje de cobertura, devida ao calor dos raios solares, causa tensões de tração nas paredes de alvenaria. As paredes fissuram na direção vertical. Esse caso de fissuração é idêntico ao do exemplo número 1.

O alongamento de ruptura à tração da alvenaria da parede :  $\varepsilon_{\text{alvenaria}} \cong 0,05 \dots a \dots 0,10 \cdot 10^{-3}$  é atingido e as paredes fissuram.

**SOLUÇÃO :** O uso de um telhado praticamente elimina a dilatação térmica da laje. Após a colocação de um telhado, basta refazer o reboco da parede, pois o movimento térmico das fissuras fica eliminado.

Uma camada de material isolante térmico, colocado sobre a laje, elimina essa fissuração.

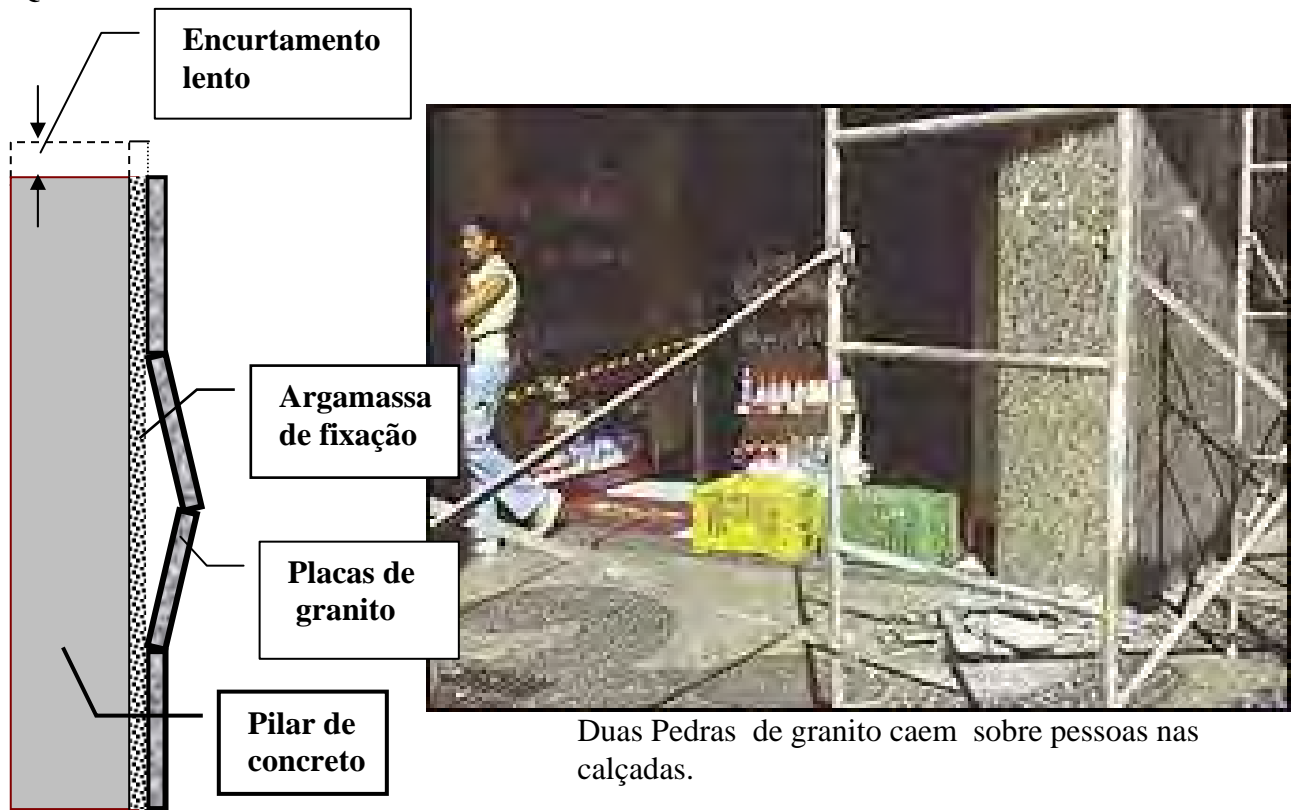
**FALHAS DE CONSTRUÇÃO:** Placas de mármore ou granito caem dos pilares e paredes de concreto.

**CAUSAS DA QUEDA:** As causas são duas:

**1-** Deformação Lenta e Retração por Secagem no concreto dos pilares do prédio.

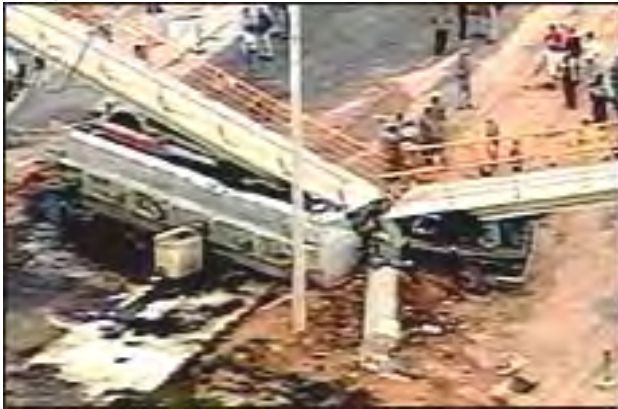
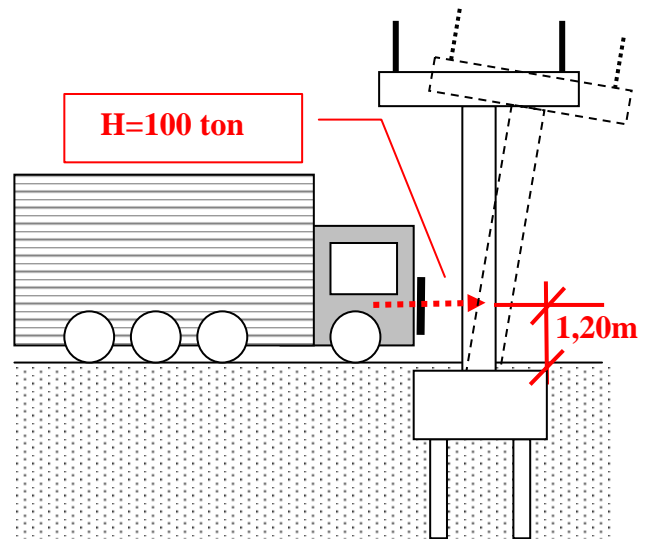
**FISSURAÇÃO:** O impacto de caminhões ou de ônibus causa a destruição dos pilares e a conseqüente queda da super-estrutura da ponte, da passarela ou mesmo do prédio.

Passarela de pedestres com o pilar destruído pelo impacto de um caminhão tanque.

**CAUSA DO DANO :** Os pilares não são dimensionados para resistir às forças de impacto .

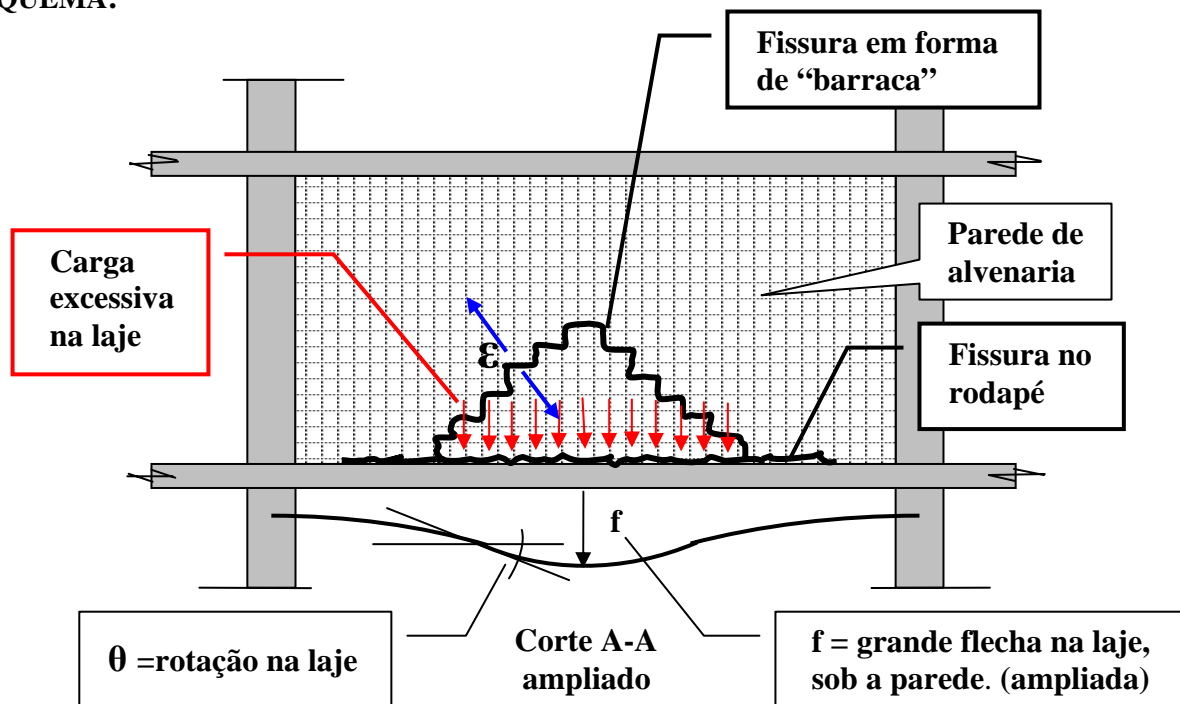
**FISSURAÇÃO :** Fissura na parede de alvenaria em forma de “barraca” e fissura ao longo do rodapé.

**CAUSA :** Carga excessiva na laje causada por sacos de areia empilhados junto à parede. Mesmo após a retirada da carga excessiva, a fissuração permaneceu. Isto se explica pelo encurtamento lento irreversível do concreto da laje. Ver página seguinte e também Mindess [63].

- Uma solução para o problema seria, obviamente, o uso de lajes lisas mais espessas
- Evitar sobrecarga excessiva como a de sacos de cimento e de areia.
- A execução de paredes de alvenaria de tijolo sobre as lajes lisas protendidas não é recomendável. Um sem número de alvenarias, nessas condições, apresenta fissuras.
- Devem ser usados tipos de paredes divisórias compatíveis com as deformações dessas lajes lisas protendidas.

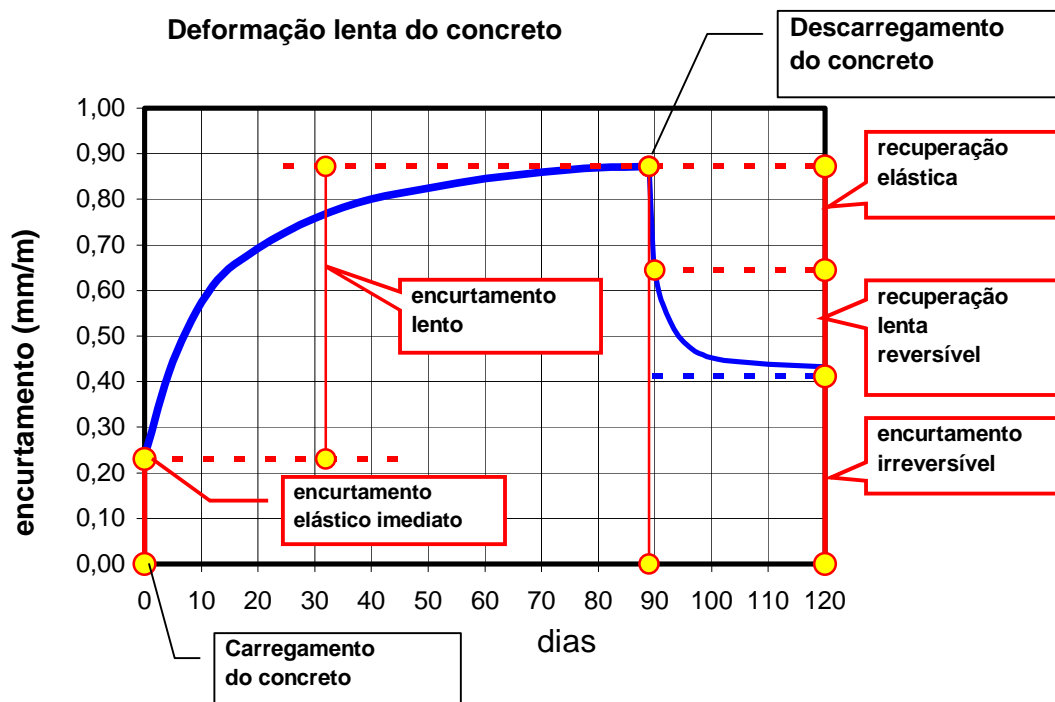
FISSURAÇÃO : Fissura na parede de alvenaria em forma de “barraca” e fissura ao longo do rodapé.

- Como grande parte da deformação lenta do concreto é irreversível, as fissuras nas alvenarias permanecem, mesmo após a retirada da sobrecarga. Ver a figura de Mindess [63] acima.

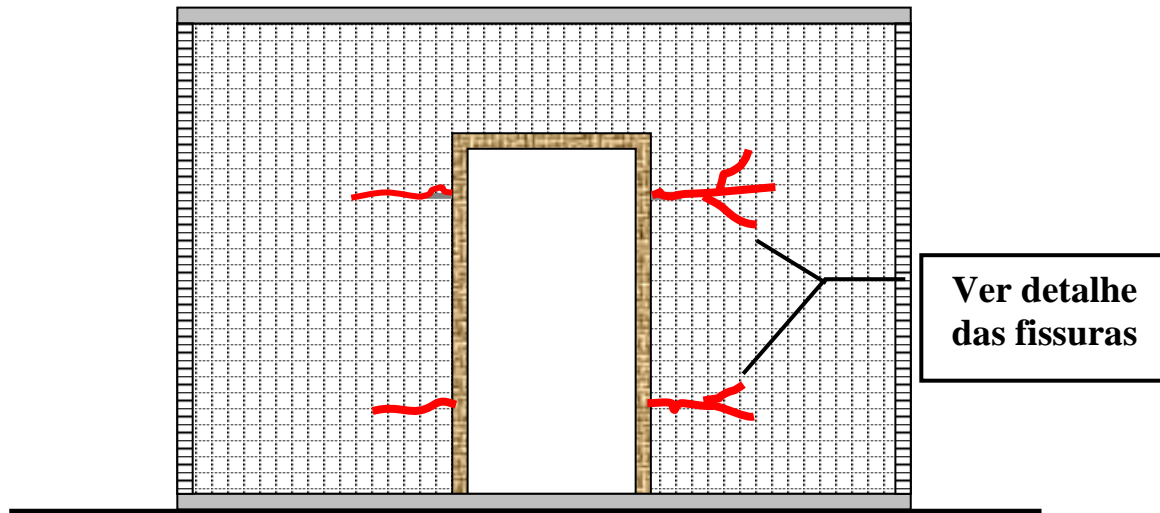
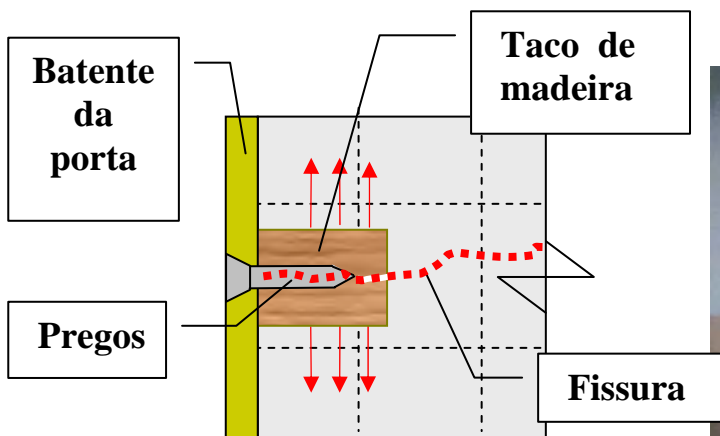
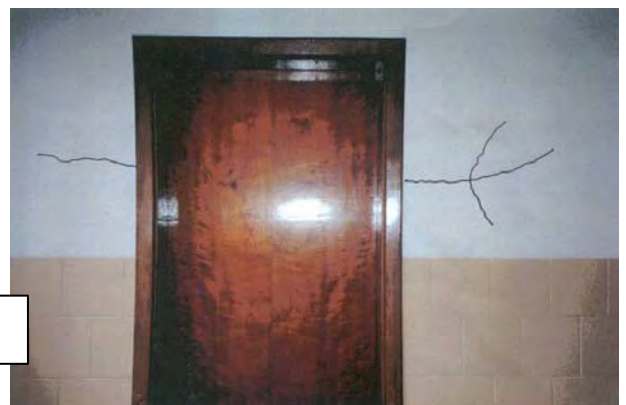
**FISSURAÇÃO :** Fissuras nas paredes de alvenaria, nos pontos de fixação das portas e janelas.

*Foto das fissuras nas alvenarias.  
Fissuras acentuadas com tinta.*

Expansão devida a pregos nos tacos de madeira de fixação dos marcos das portas e das janelas.

**CAUSA DA FISSURAÇÃO :** A força, criada com a introdução dos pregos, causa esforços de encunhamento da parede. O encunhamento, sendo muito grande, a tensão de tração criada pode superar a resistência à tração da alvenaria da parede, ocasionando o aparecimento das fissuras. Os esforços que surgem são semelhantes aos esforços de encunhamento no ensaio de compressão diametral desenvolvido pelo Prof. Lobo Carneiro.

**SOLUÇÃO:** Usar parafusos com diâmetro e comprimento adequados. A furadeira, fazendo um pré-furo, reduz a expansão da madeira e com isso reduz as fissuras. As dimensões do parafuso e do pré-furo devem ser testadas antes da colocação das guarnições das portas e janelas.

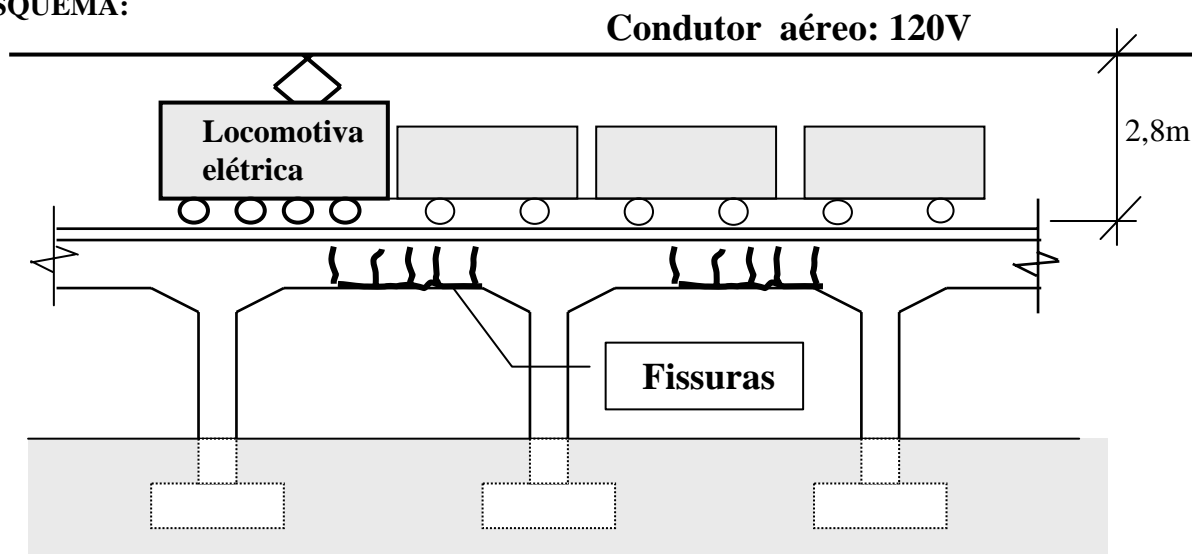
**FISSURAÇÃO:** Fissuras e queda do cobrimento ao longo dos ferros longitudinais e ao longo dos estribos.

Estribos com forte corrosão. Foto feita após a retirada do concreto solto.

**CAUSA DA FISSURAÇÃO:** A corrente de retorno deveria passar pelos trilhos, mas as juntas dos trilhos tinham ligações elétricas de cobre, que foram roubadas. A corrente elétrica de retorno passou para a armadura da estrutura. As fissuras foram causadas pela corrosão eletrolítica das barras de aço, e pelo conseqüente aumento de volume dos óxidos produzidos pela corrosão

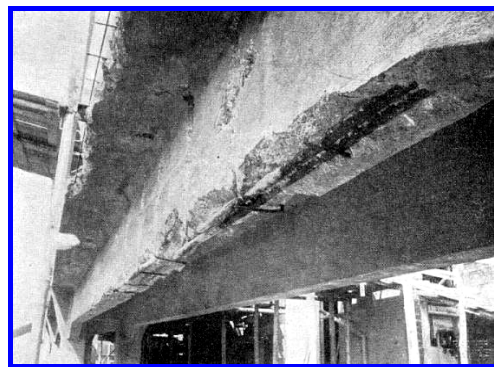
Os ferros longitudinais corroídos “explodiram” o cobrimento.

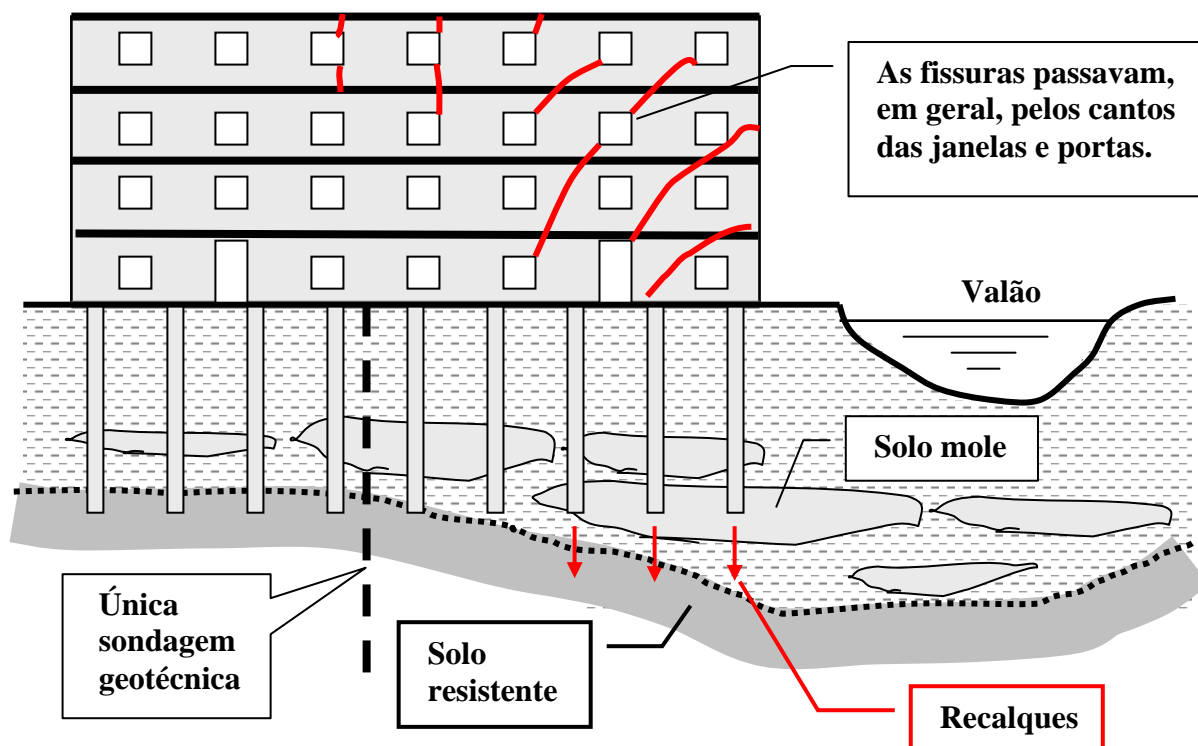
**FISSURAÇÃO :** Fissuras inclinadas nas paredes internas e externas.

**CAUSA DA FISSURAÇÃO :** O comprimento insuficiente de várias estacas .

- As fissuras começaram a surgir já durante a fase de construção do prédio e aumentaram logo a seguir.
- Após a execução do reforço da fundação, as fissuras foram injetadas com resina e não mais abriram.
- As fissuras passavam , em geral, pelos cantos das janelas e portas, onde certamente há concentração de tensões de tração nas alvenarias.

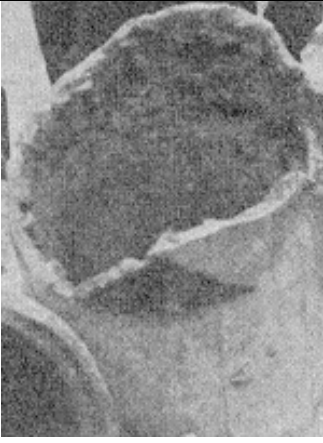
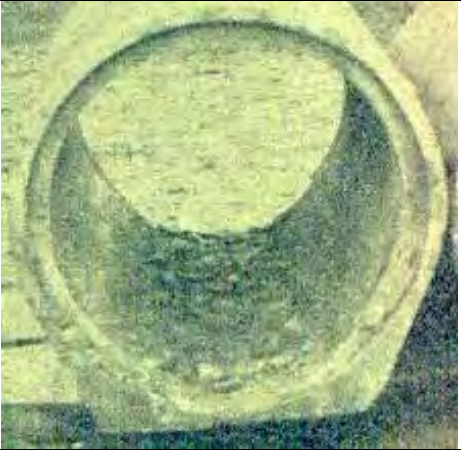
Tubo de concreto após a corrosão do concreto pelo gás sulfídrico, que se forma no interior do esgoto.	Tubo de concreto após a corrosão do concreto por ácido, lançado por indústria química de tintas. Ver O. Graf [36]

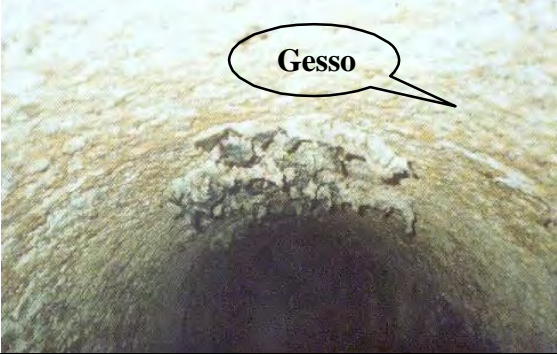
Parte superior de tubo de concreto, corroído pelo gás sulfídrico dos esgotos. O gesso formado, cristaliza, com a cor branca, na superfície do tubo de concreto. Aparece ainda o resíduo da impermeabilização corroída. Ver Gebler [83].	Revestimento de PVC, com nervuras T para fixação ao concreto. O PVC protege o concreto da ação do gás sulfídrico, que se forma dentro dos esgotos pela ação de bactérias. Ver Ameron [84]

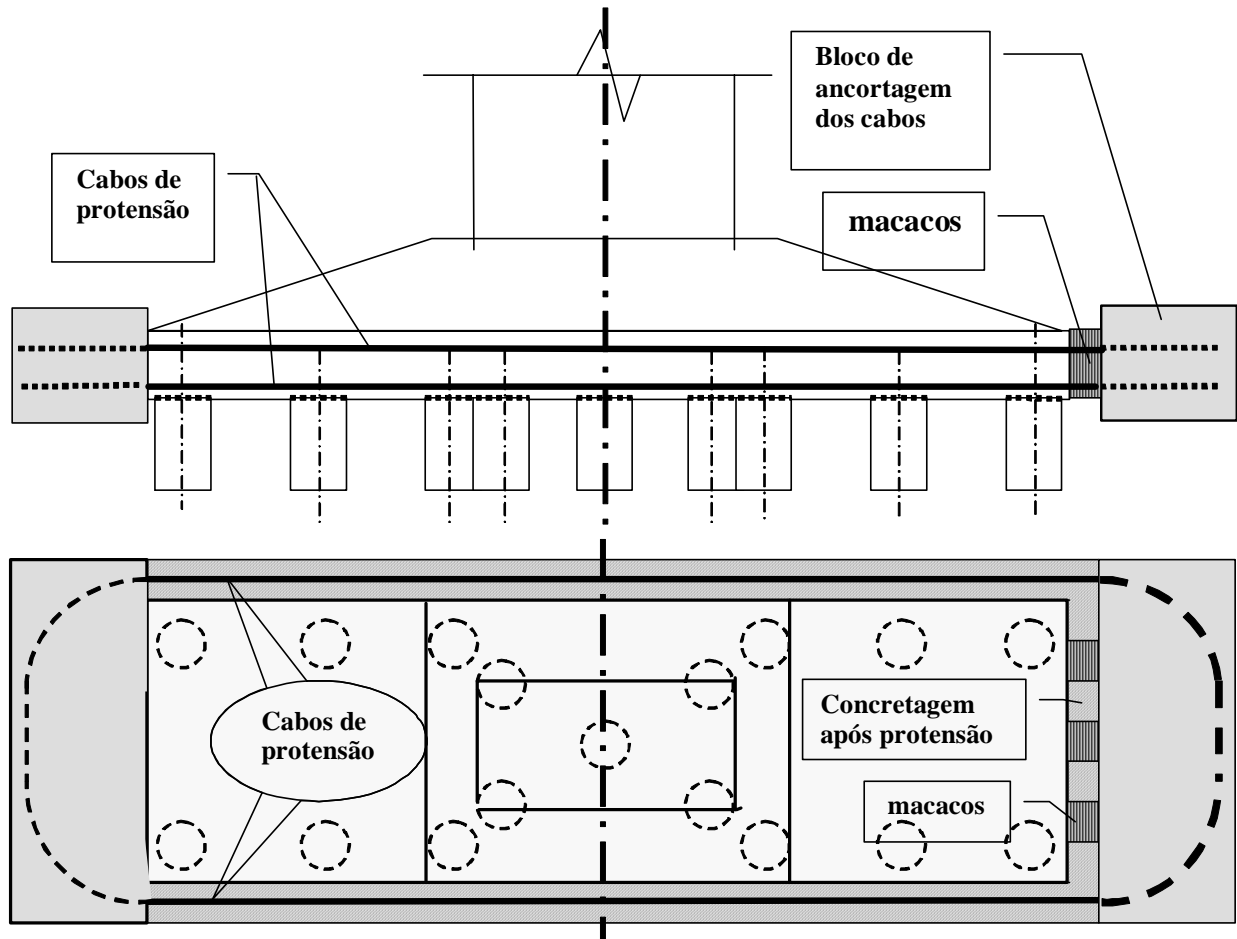
**ESQUEMA DO REFORÇO :**

**FALHA ESTRUTURAL :** Armadura insuficiente no bloco de estacas. Bloco sem segurança.

**SOLUÇÃO :** A solução mais simples para reforçar os 17 blocos, já executados, foi a protensão com cabos externos. Essa protensão foi feita com os cabos colocados lateralmente ao bloco.

- 1- Montagem dos cabos externos nos 2 lados do bloco, ancorados nos 2 blocos de ancoragem.
- 2- Concretagem e endurecimento desses 2 blocos.
- 3- Colocação dos macacos de protensão, nos nichos de protensão no bloco móvel.
- 4- Acionamento dos macacos para protender os cabos do reforço.
- 5- Os macacos, empurram o bloco móvel de concreto, onde estão ancorados os cabos, e comprimem o bloco de estacas.
- 6- O bloco de ancoragem dos cabos, ao ser empurrado, traciona os cabos de reforço.
- 7- Concretagem dos espaços entre o bloco de estacas e o bloco de ancoragem dos cabos.
- 8- Relaxamento da força nos macacos, transmitindo as forças dos macacos para o concreto novo.

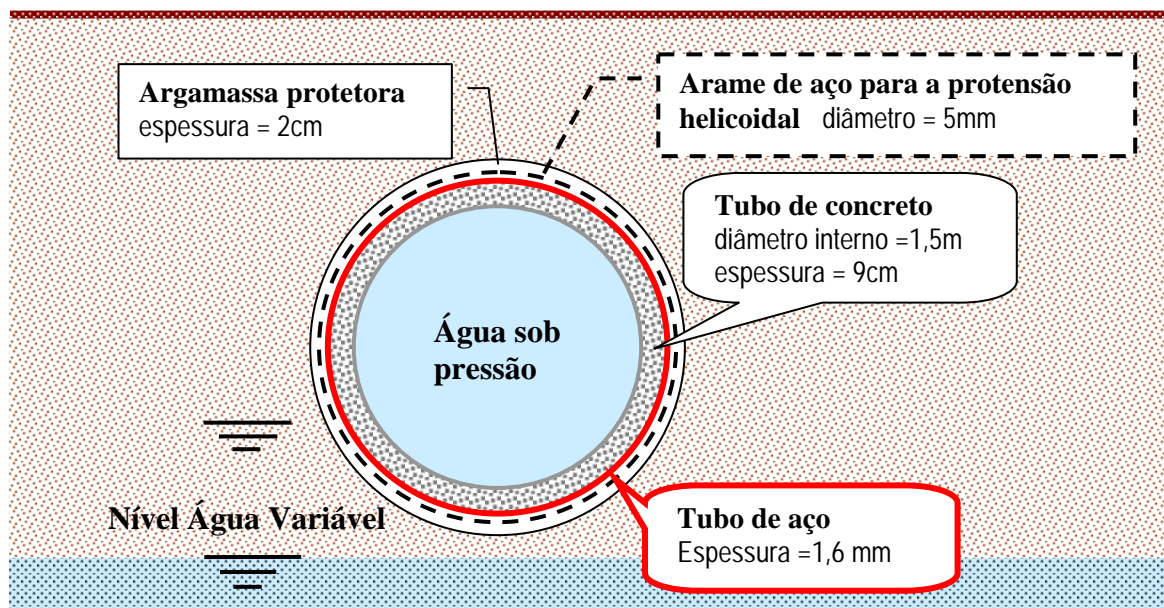
**DEGRADAÇÃO:** Ruptura total da adutora em vários pontos.

### CAUSA DA RUPTURA TOTAL : Corrosão sob tensão, dos arames de protensão

- “A corrosão sob tensão é uma corrosão penetrante e extremamente rápida que, partindo da superfície externa dos arames, se dirige para o interior, sob a forma de fissuras finas, freqüentemente bifurcadas”.  
“Concorreram para a corrosão sob tensão, a elevada tensão de tração nos arames e a grande permeabilidade da argamassa de revestimento, que permitiu a penetração da água, contendo matérias minerais em dissolução, apta, portanto, à condução de corrente elétrica”.  
As medições feitas no solo e na água do solo mostraram a presença de sulfetos ( $S^{--}$ ) e de nitratos ( $NO_3^-$ ). O solo da obra tinha um **pH** baixo;  $3.9 < \text{pH} < 5.1$ . Era portanto ácido e muito agressivo.

- A corrosão sob tensão causou uma grande redução da resistência à tração no arame de protensão dessa obra. Os ensaios mostraram que a tensão de ruptura dos arames de aço remanescentes da fabricação dos tubos, portanto sem “stress corrosion”, era de 1400 MPa. A tensão de ruptura de alguns arames retirados da adutora rompida era de apenas 540 MPa.

**RECOMENDAÇÕES:** 1. Usar aço de protensão não sensível à “stress-corrosion”.

2. Fazer ensaio para medir essa sensibilidade do aço de protensão à “stress-corrosion”.

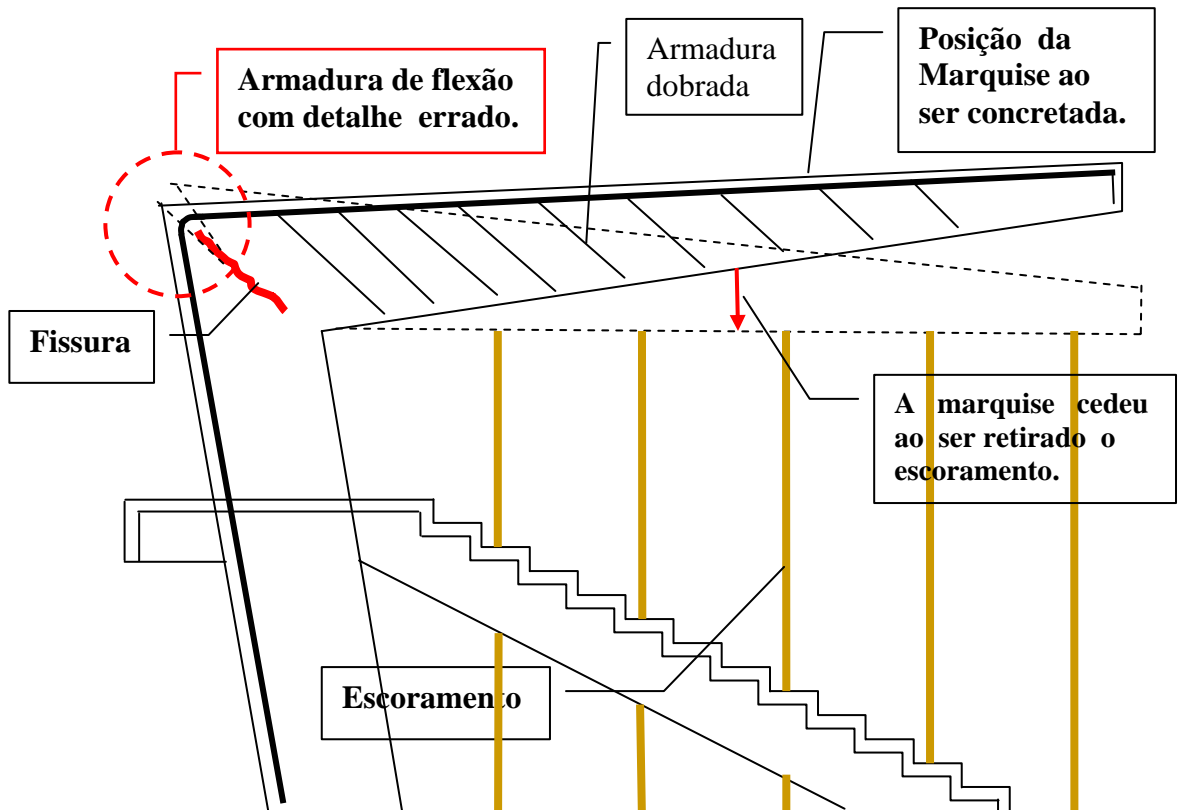
**FISSURAÇÃO :** Fissura na linha bissetriz do canto da marquise. Queda da marquise ao ser retirado o escoramento.

**CAUSA DA FISSURAÇÃO :** Detalhamento errado da armadura no canto da marquise. O raio de dobramento era muito pequeno. A armadura não deve ser colocada na zona morta, indicada na figura abaixo. Ver a recomendação do Prof. Areias Neto [ 107 ] .

**SOLUÇÃO :** Detalhar a armadura com grande raio de curvatura , como mostrado na figura abaixo.

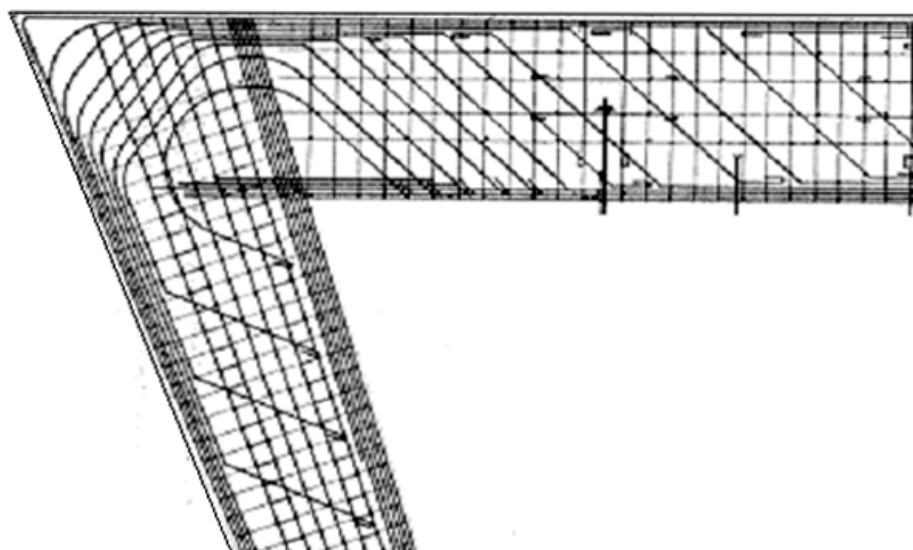
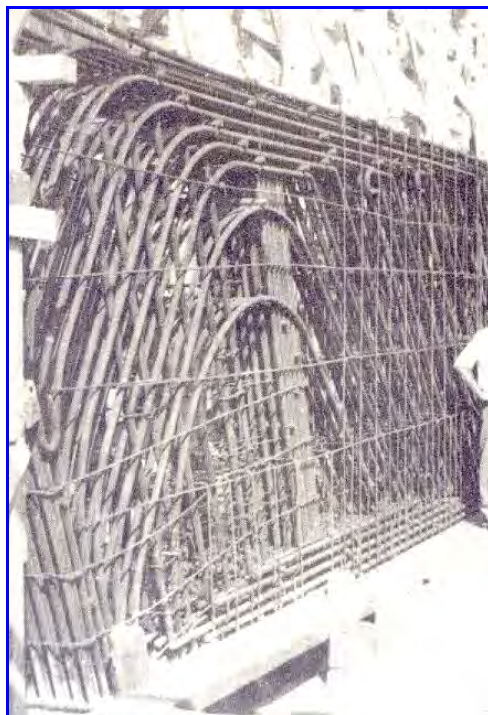
O detalhe e a foto, mostrados abaixo, são do canto de um quadro hiperestático, e não da marquise isostática citada nesse exemplo Nº 130.

Eles servem, no entanto, para ilustrar o critério básico de detalhamento das armaduras do canto de uma marquise isostática. Ver Flávio T. Ribeiro de Castro [108]

**OBSERVAÇÃO 2 :** No detalhe acima, as barras da armadura, com  $\phi=32\text{mm}$  de aço CA-T 40, foram detalhadas com 2 trechos curvos e um trecho reto entre os 2 trechos curvos. Melhor seria usar um único e grande trecho curvo, abrangendo todo o canto. Ver [108].

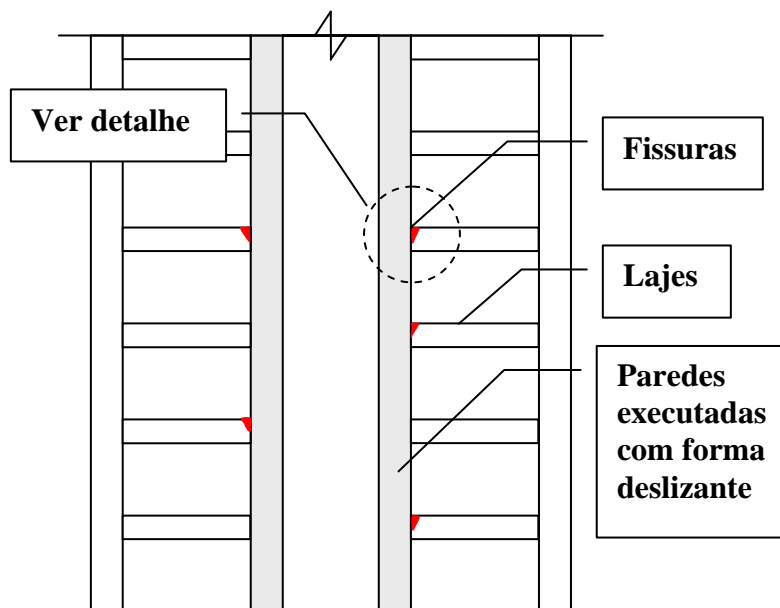
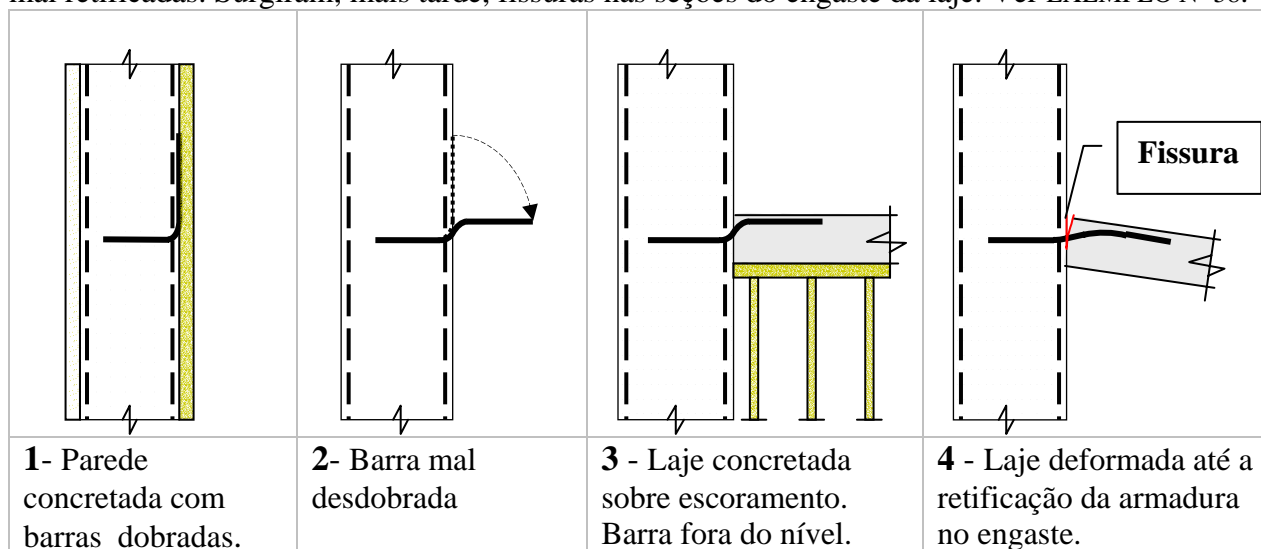
**EXEMPLO Nº 131****ESTRUTURA :** Edifício em concreto armado, com paredes executadas com formas deslizantes.**FISSURAÇÃO :** Fissuras na ligação das lajes com as paredes.**ESQUEMA :**

**CAUSA DA FISSURAÇÃO:** Barras de ligação mal niveladas, mal desdobradas e mal retificadas.

Para facilitar a execução das paredes com as formas deslizantes, as barras de ligação com as lajes foram deixadas dobradas dentro das paredes. Após a concretagem das paredes, as formas foram deslocadas para cima. A seguir, as armaduras foram desdobradas e retificadas. Várias barras foram mal retificadas. Surgiram, mais tarde, fissuras nas seções do engaste da laje. Ver EXEMPLO Nº 58.

**SOLUÇÃO :** No cálculo estrutural da laje: Foi feita a verificação do estado limite último considerando um engaste na parede com momento fletor resistente reduzido, redistribuindo os momentos de flexão e aumentando a armadura do vão da laje.

**RECOMENDAÇÃO:** Na execução da parede: Usar barras emendadas com luvas prensadas, com roscas ou com metal fundido. Para as barras dobradas, que posteriormente serão desdobradas :

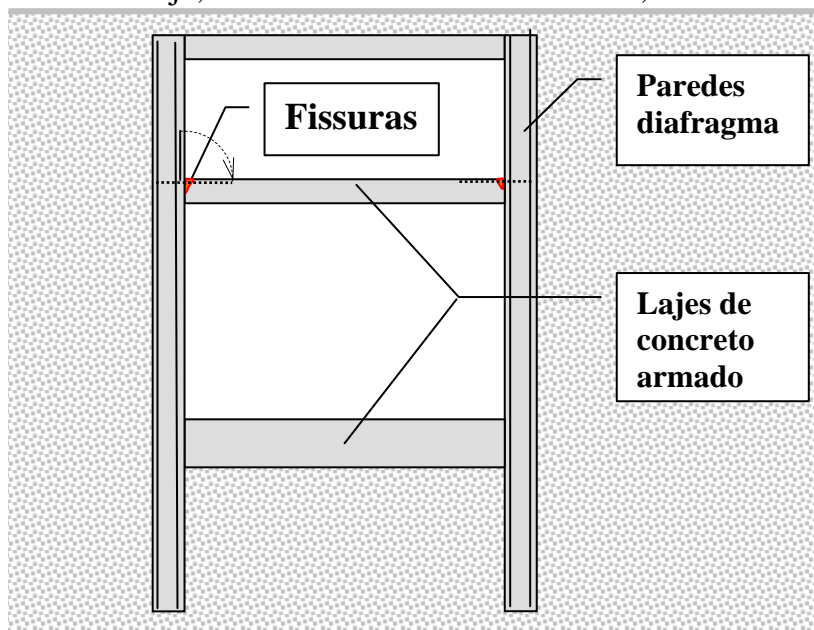
**FISSURAÇÃO :** Fissura na ligação Laje x Parede diafragma.

3- A laje, com armadura mal desdobrada, fissura.

**CAUSA DA FISSURAÇÃO:** Barras de ligação mal desdobradas e mal retificadas.

As barras de ligação com a laje foram deixadas dobradas dentro das paredes. Após a concretagem da parede foi feita a escavação do terreno. A seguir, as armaduras de ligação foram desdobradas e retificadas. Em um grande trecho da parede, várias barras foram mal retificadas. Mais tarde, surgiu uma fissura na seção do engaste da laje. Ver também EXEMPLO Nº 131.

**SOLUÇÃO :** No cálculo estrutural da laje: Foi feita a verificação do estado limite último considerando um engaste na parede com momento fletor resistente reduzido, redistribuindo os momentos de flexão e aumentando a armadura do vão da laje.

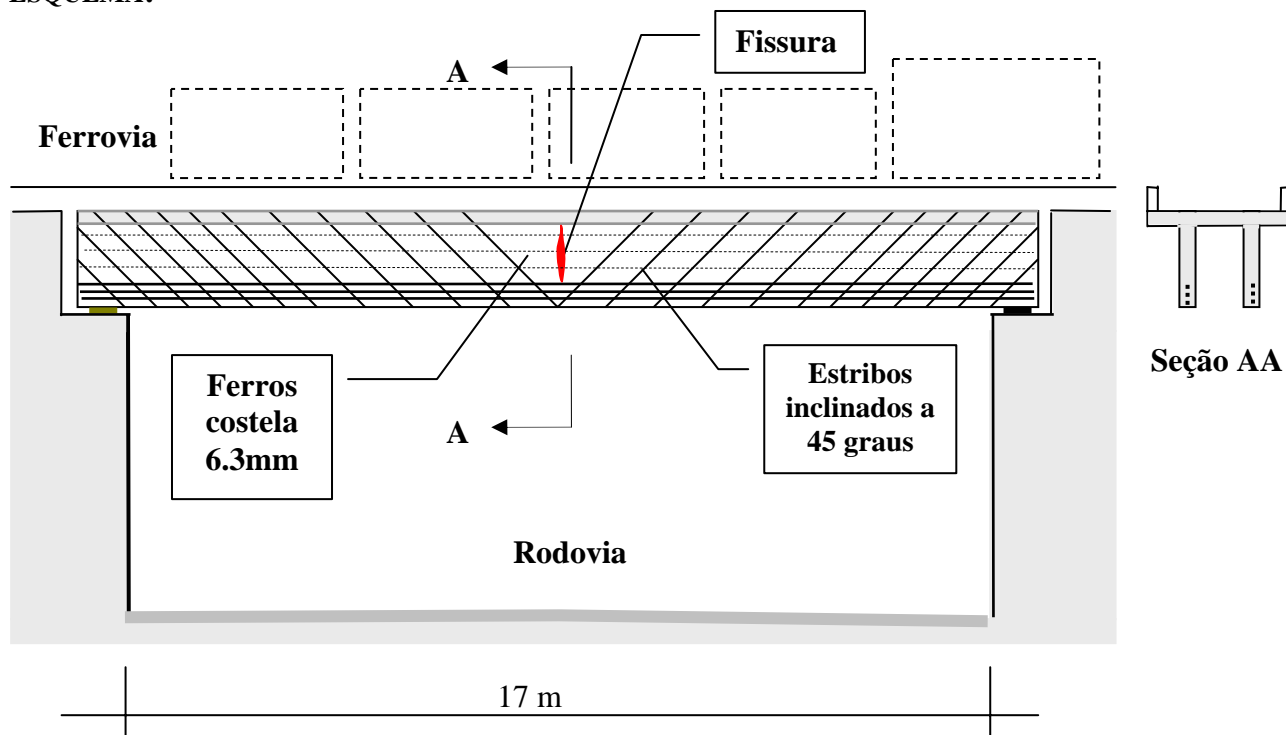
**FISSURAÇÃO :** Uma única fissura na alma da viga, no centro do vão isostático. A fissura começava pouco acima da armadura principal de flexão e terminava embaixo da laje superior comprimida. A fissura tinha forma de uma lente convexa. A abertura máxima da fissura era de **0,6mm**, a meia altura da alma da viga. A fissura podia ser vista por uma pessoa dentro de um carro na rodovia.

**CAUSA DA FISSURAÇÃO:** Ferro costela insuficiente. Praticamente inexistente.

Em vigas T a linha neutra fica muito alta, próxima da laje comprimida. A alma da viga fica toda tracionada, sem uma armadura adequada.

Na parte inferior da viga a fissura é muito pequena e quase invisível a olho nu.

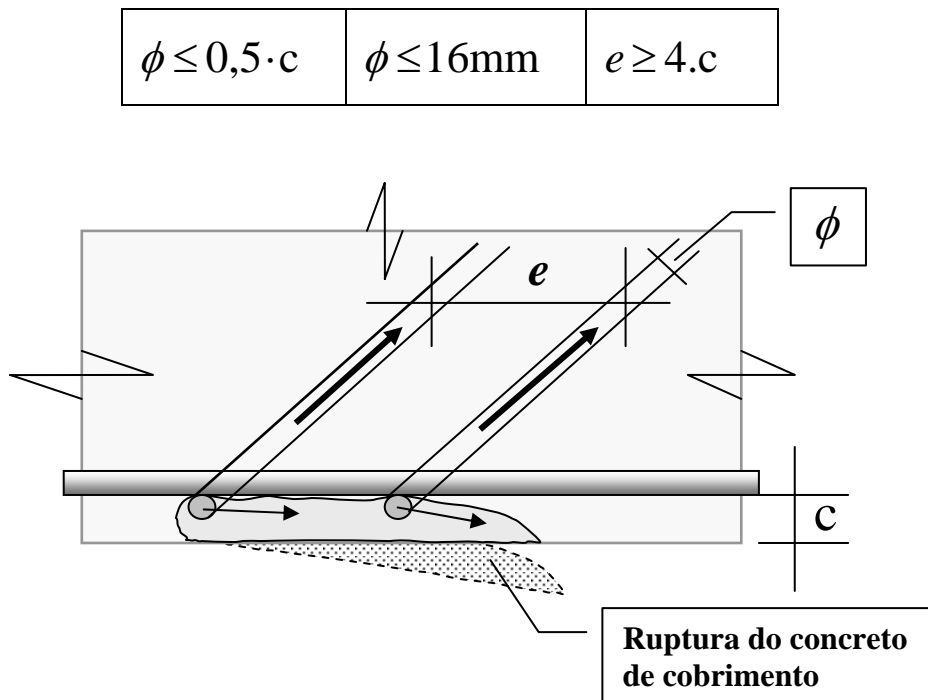
4. Estribos inclinados, embora estruturalmente eficientes, não são de fácil execução. Por esse motivo poucas obras usaram esse tipo de armadura.
5. Em vigas com estribos inclinados é preciso evitar a ruptura do concreto do cobrimento, devida ao escorregamento dos estribos ao longo das barras longitudinais.  
Fritz Leonhardt, [109], recomenda o uso de estribos com pequenos diâmetros e com grandes espaçamentos entre eles ( ver figura abaixo).

Na ponte em questão foram usados estribos com 4 pernas em cada viga.

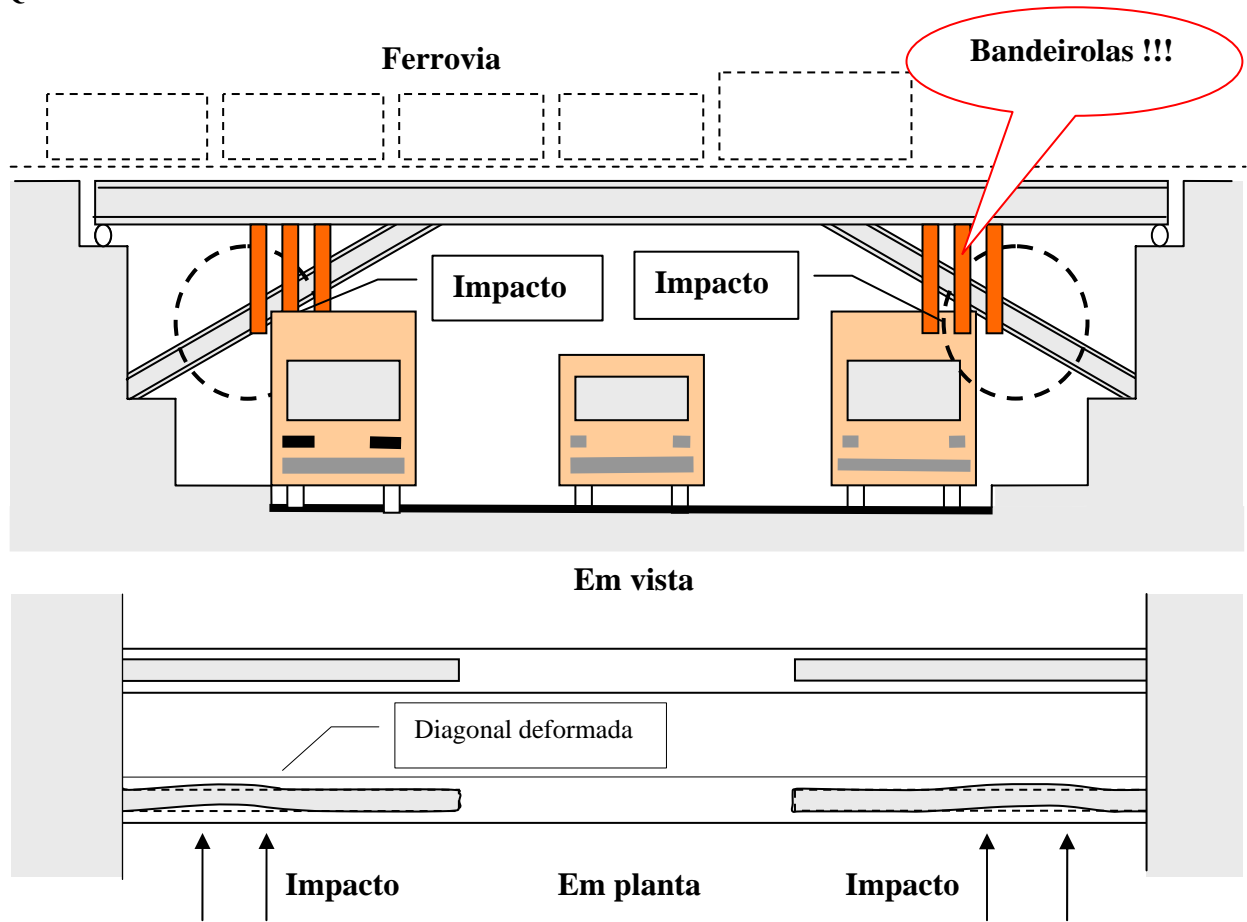
**DANO ESTRUTURAL :** Redução da área útil e da inércia da seção transversal e portanto da segurança à flambagem da diagonal comprimida.

**DANO ESTRUTURAL :** : Rasgamento da chapa de aço. Amassamento da diagonal comprimida.

**CAUSA:** Projeto geométrico incorreto, interferindo com o gabarito rodoviário. A consequência é o impacto freqüente de caminhões Baú nas diagonais comprimidas do pórtico.

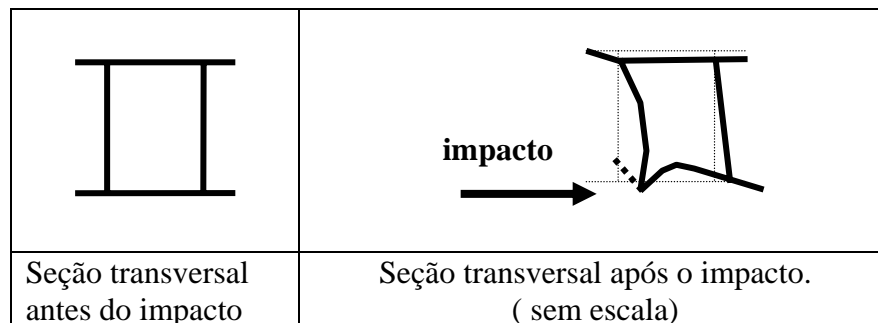
**OBSERVAÇÃO:** O CONTRAN autoriza veículos a trafegar livremente se tiverem altura até 4,70m. Veículos com trajeto pré-definido e com movimentação fiscalizada podem circular com até 4,95m. Alguns DER's autorizam tráfego controlado de veículos com altura até 5,10m em alguns trechos de certas rodovias.

**SOLUÇÃO :** Projetar a estrutura com folga, em relação aos gabaritos dos veículos rodoviários.

Em obras existentes: Reparar a estrutura de aço e colocar anteparos rígidos na pista, que evitem o impacto. A melhor solução seria mudar a estrutura e substituí-la por estrutura com geometria correta.

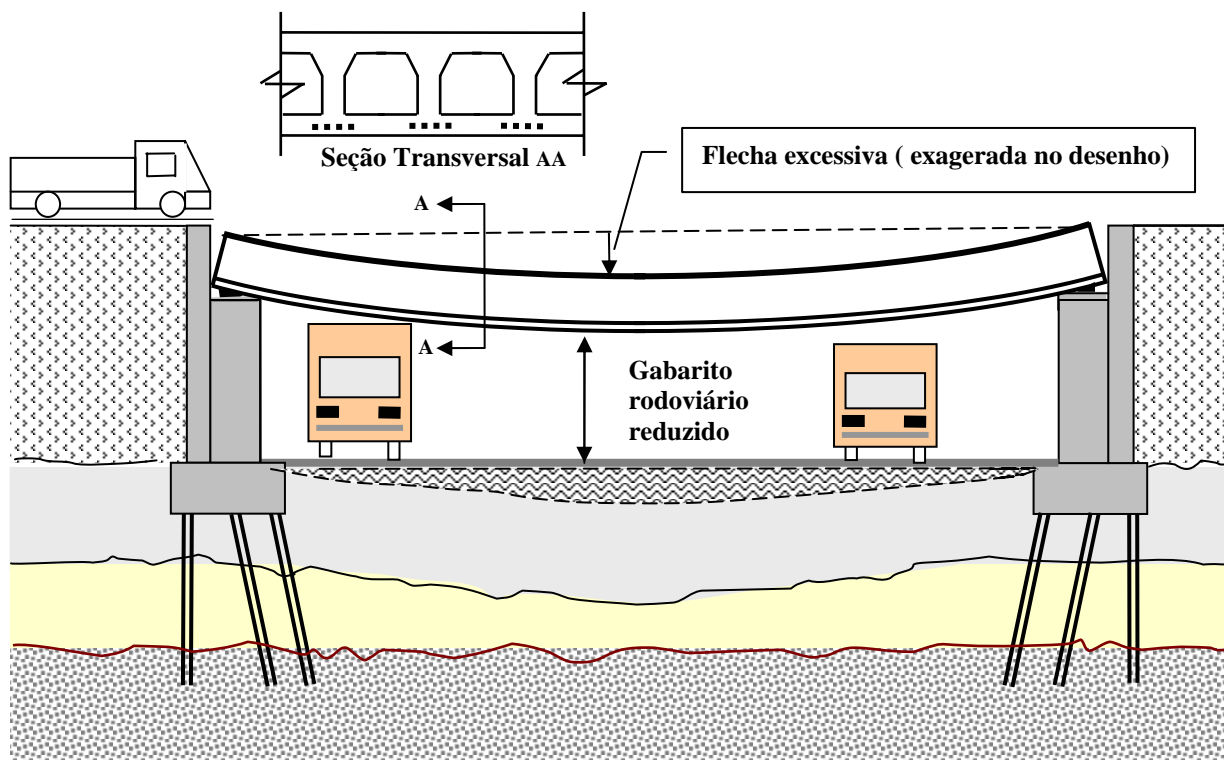
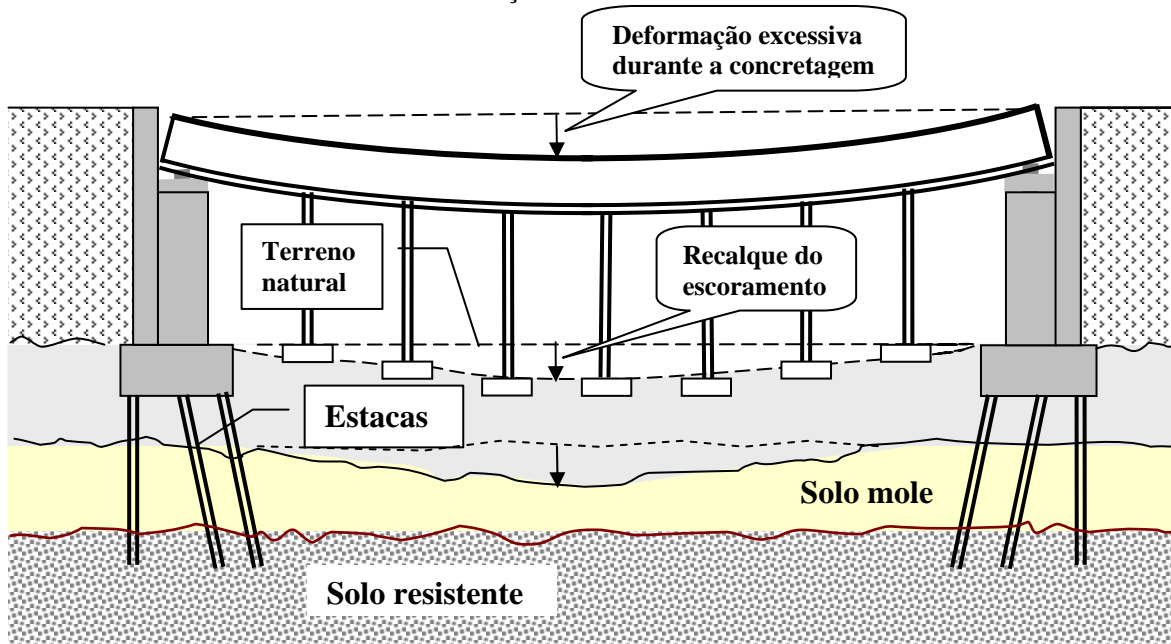
**FALHA ESTRUTURAL:** Flecha excessiva na pista do viaduto. Gabarito rodoviário não satisfeito na pista sob o viaduto. Receio dos motoristas. Desconforto para o motorista na pista superior do viaduto.

**CAUSA DA FLECHA :** Recalque do escoramento durante a concretagem do viaduto. O escoramento era apoiado diretamente sobre uma camada de solo superficial, que era assente sobre espessa camada de solo mole. As bases do escoramento eram blocos de concreto, executados na superfície do terreno natural. O peso do concreto do viaduto causou a deformação do solo mole.

**SOLUÇÃO:** Na obra pronta : Reparo impossível, a não ser com a demolição para refazer a obra.

Durante a execução: Apoiar o escoramento sobre estacas cravadas até o solo resistente.
