## *Fissuração - 168 Casos Reais*

*Prof. Eduardo C. S. Thomaz*

Este artigo é uma coletânea de fissuras observadas em construções de concreto armado ou de concreto protendido. Também são relatados casos de deformações excessivas e de corrosão das barras da armadura.

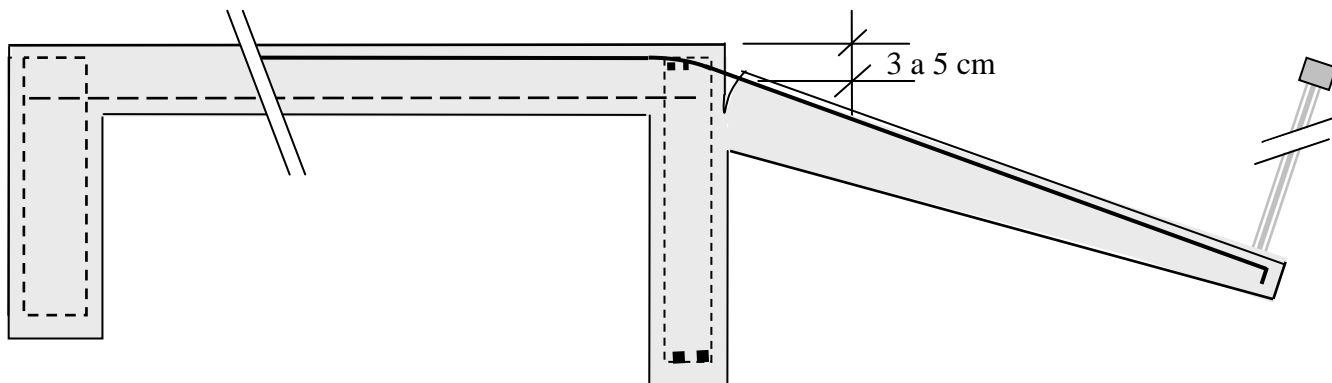
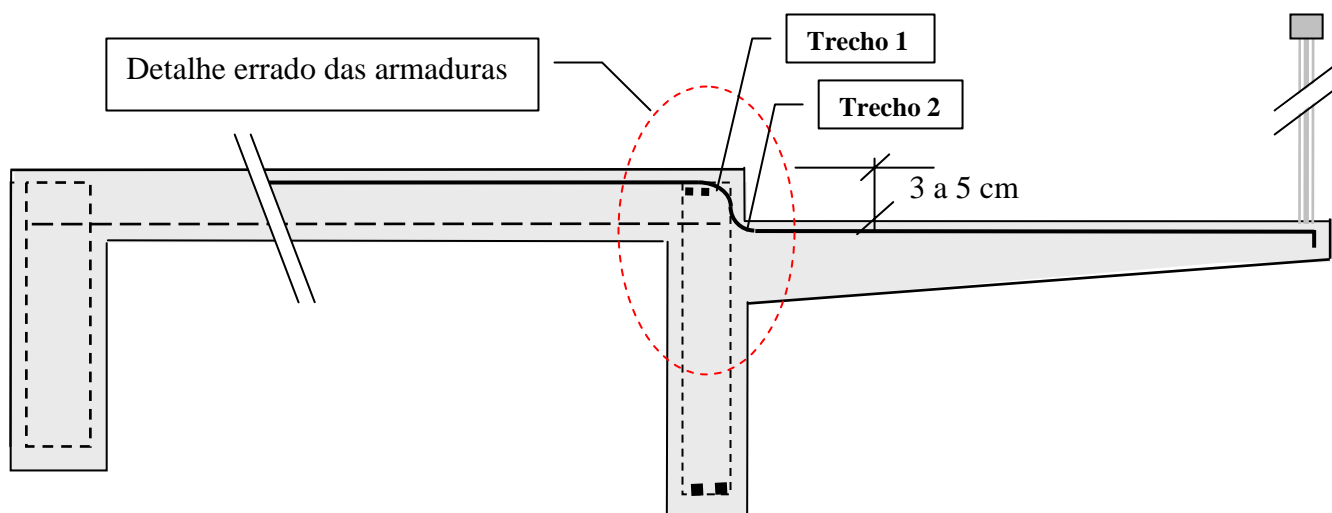
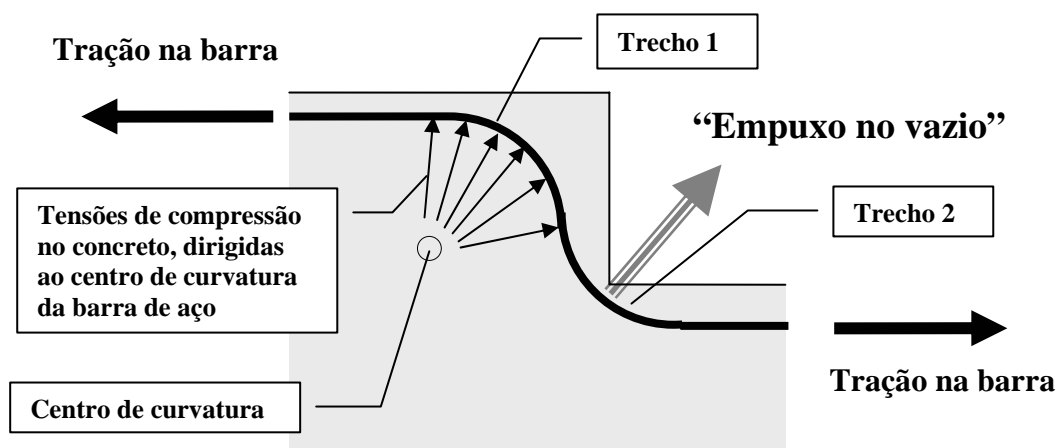
**FISSURAÇÃO :** Fissuras na ligação das lajes da varanda com a laje que serve para engastá-la. Grande rotação da varanda. Ver reportagem no jornal JB [114]

**CAUSA DA RUPTURA :** Retificação da barra mal detalhada no projeto. É o chamado empuxo no vazio. Ao ser tracionada, a barra tende a retificar. No trecho 1 da barra, com centro de curvatura dentro do concreto, surgem tensões de compressão, como mostrado na figura abaixo. No trecho 2, com centro de curvatura fora do concreto, surgem forças dirigidas para fora do concreto. Nesse trecho 2, a barra arranca o concreto de cobrimento e se torna reta. É o conhecido efeito “empuxo no vazio”. Ver também o exemplo Nº 50. Ver também Nelson A. Lima [113].

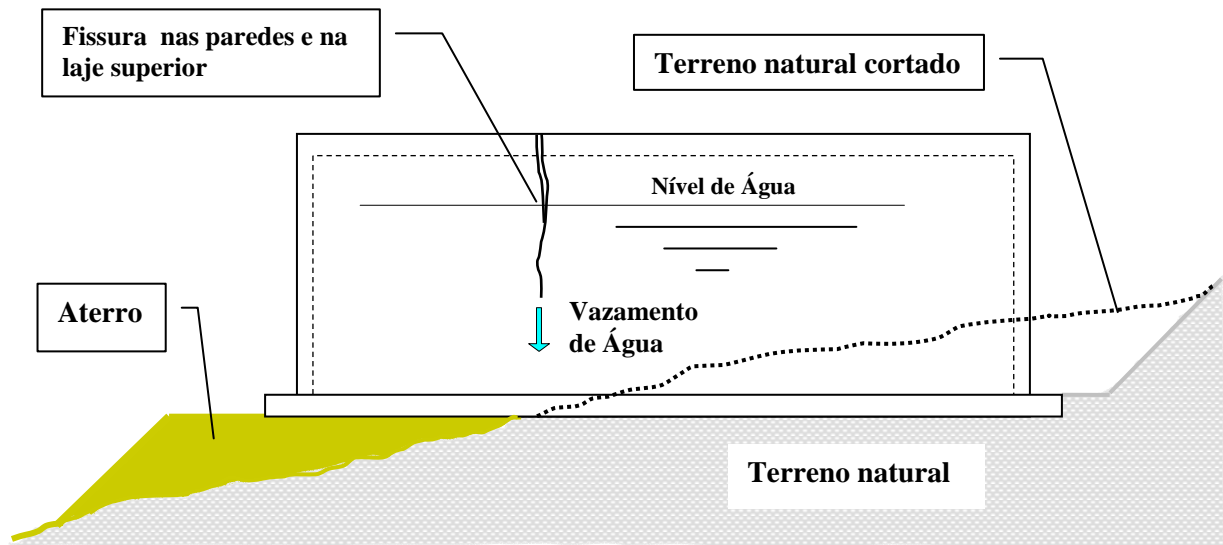
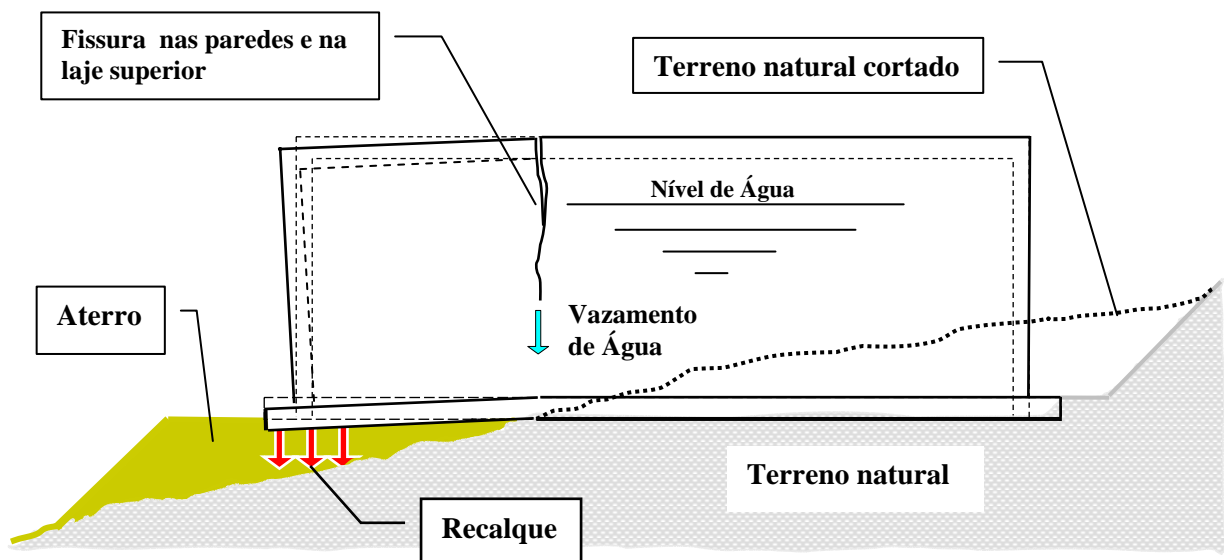
**FISSURAÇÃO :** Fissuras nas paredes e na laje superior. Vazamento de água nas paredes.

- Parte do reservatório está assente no terreno natural cortado e parte está assente no aterro.
- Sob a ação do peso da água, o aterro recalca. O terreno natural pouco recalca.
- O reservatório tende a se deformar apenas na parte assente sobre o aterro.
- A parte do reservatório sobre o terreno natural cortado se deforma muito pouco.
- A parede sobre o aterro gira e fissa.

- Se o recalque estiver estabilizado, fazer a injeção para vedar as fissuras.
- Se o recalque do aterro ainda estiver aumentando, executar várias pequenas estacas através da laje de fundo ou enrijecer o solo do aterro com injeções .

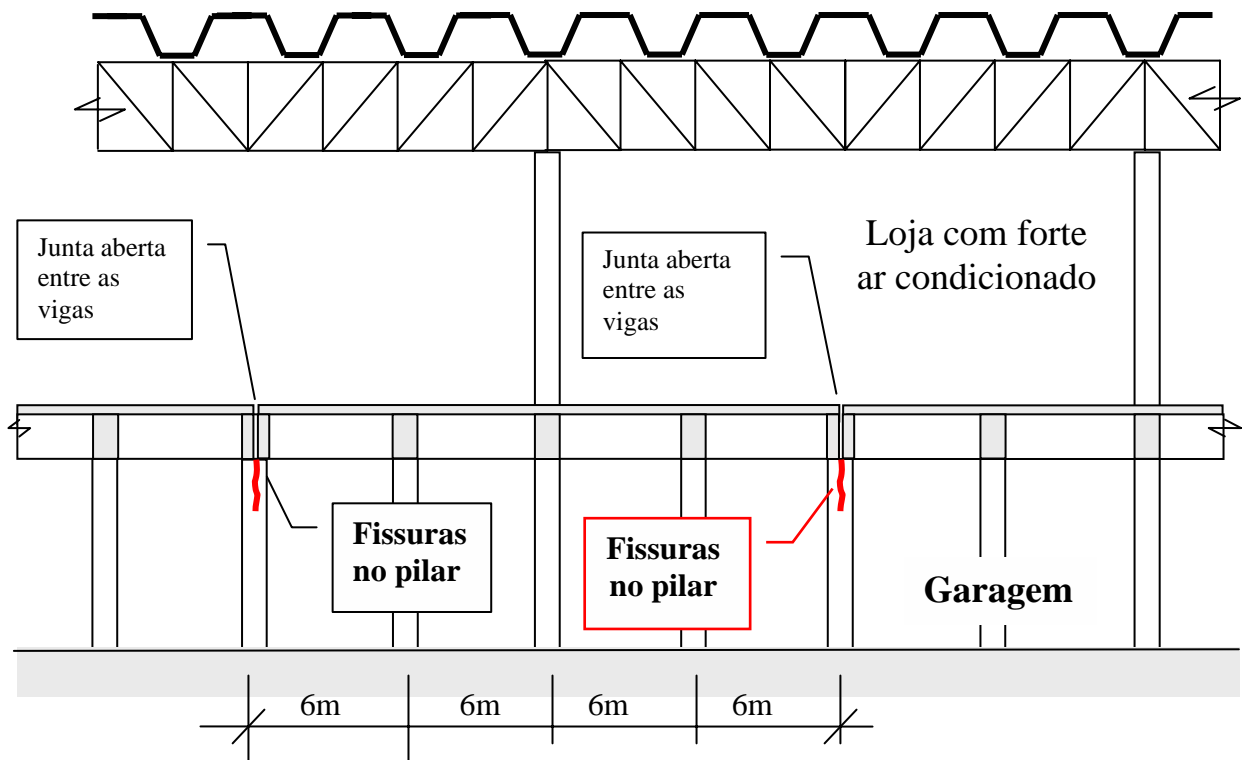
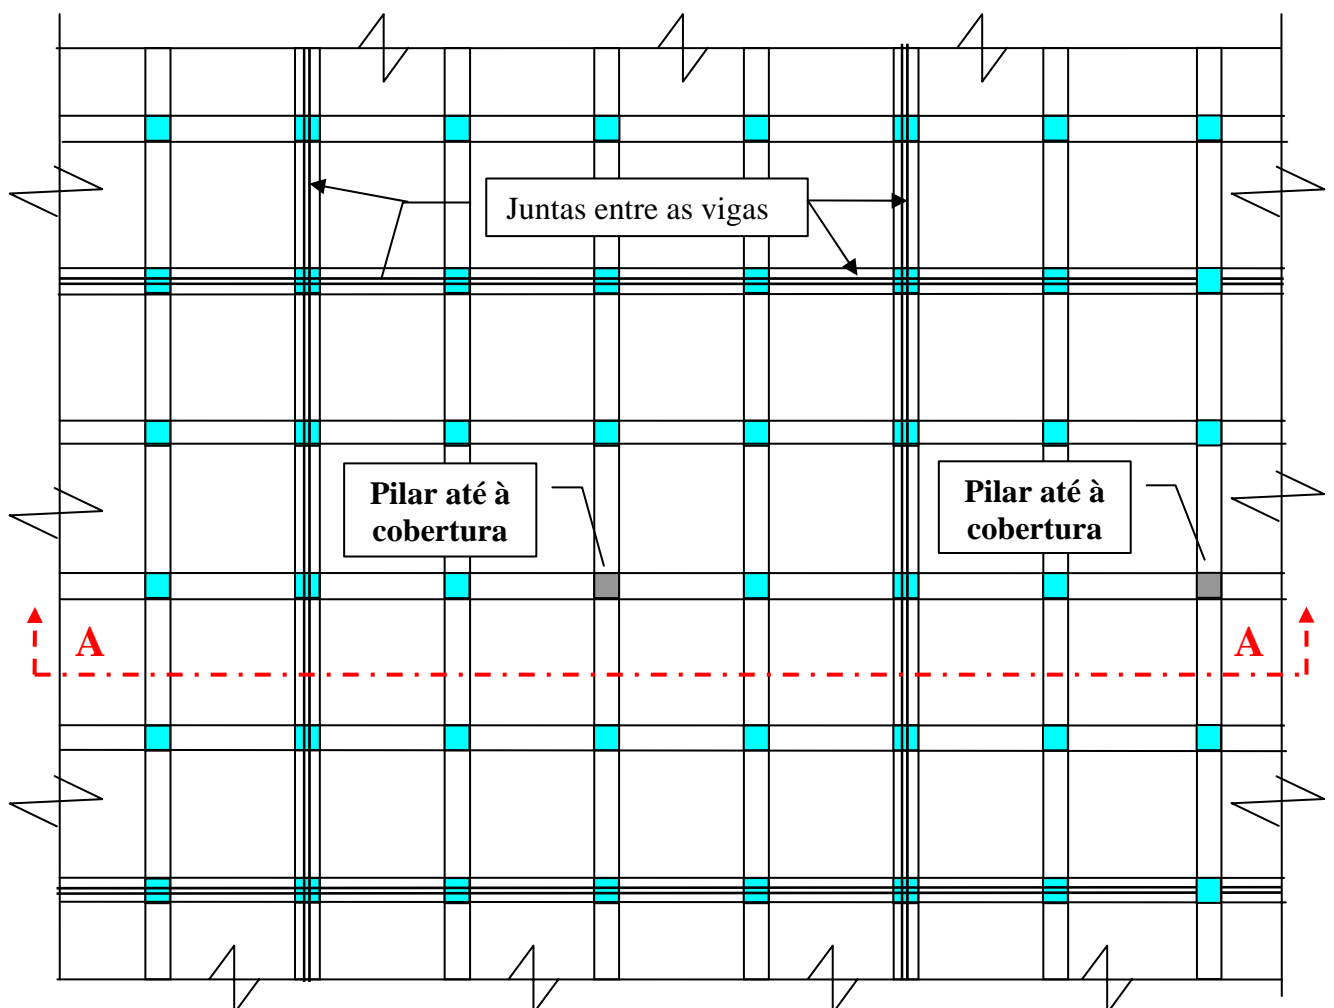
**FISSURAÇÃO :** Fissuras em todos os pilares das “juntas de dilatação”.

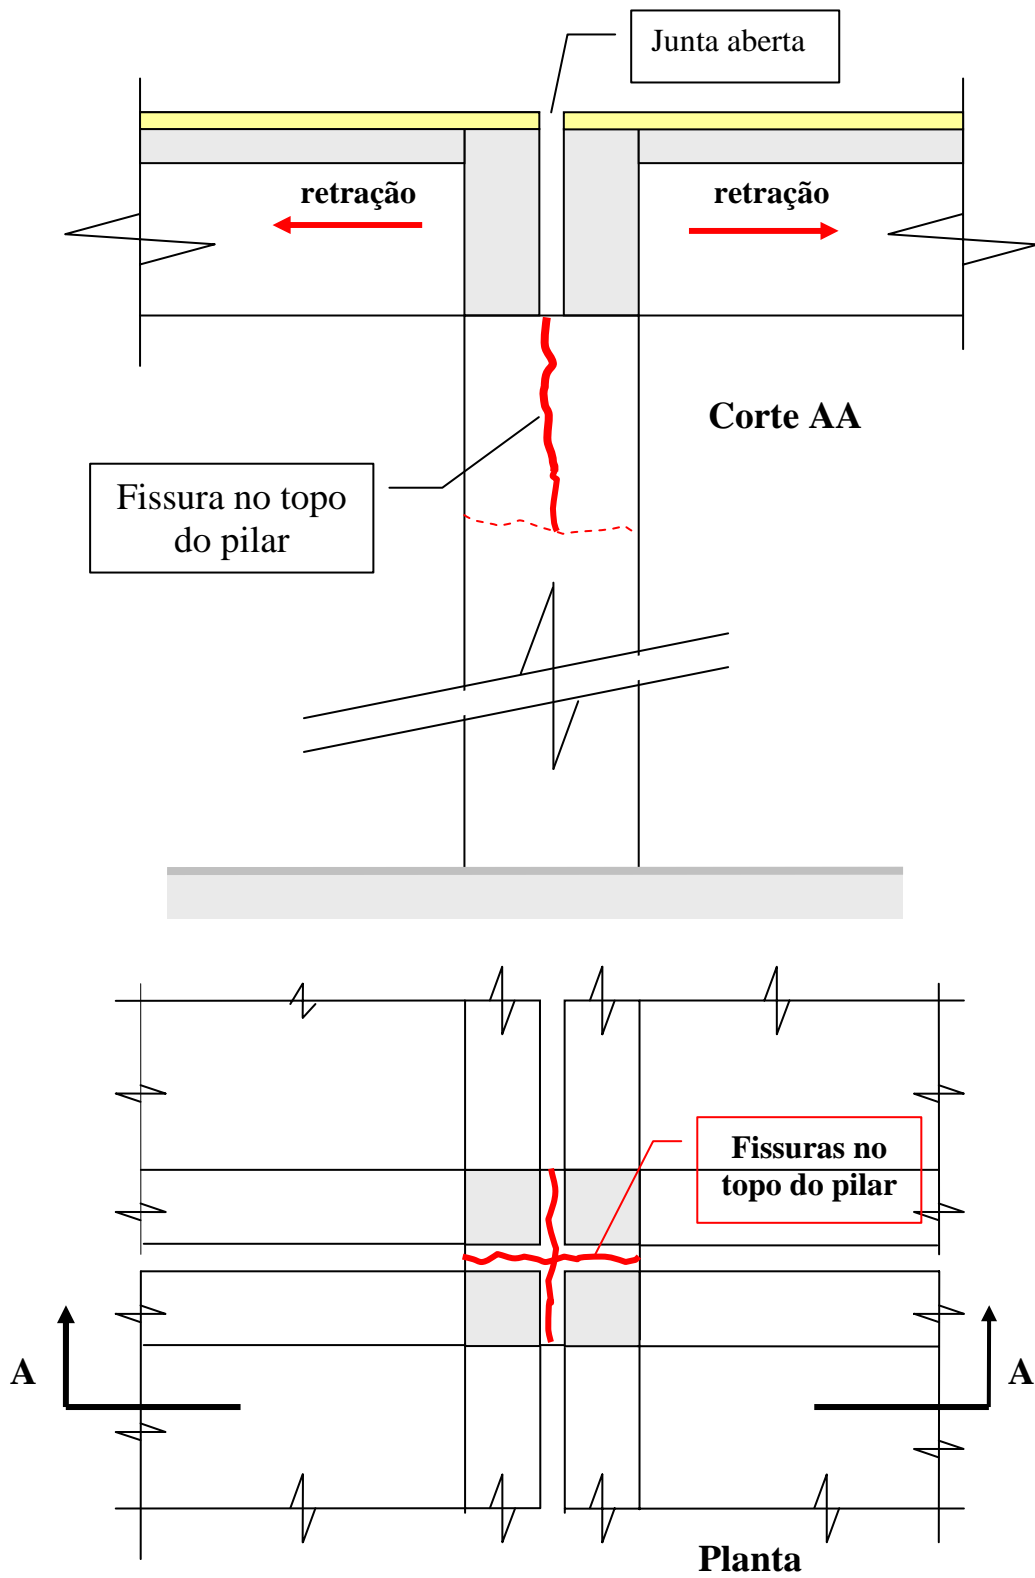
**FISSURAÇÃO :** Fissuras no topo ds pilares, nas “ juntas de dilatação”.

**ESQUEMA :** Pilares com duas juntas “de dilatação”.

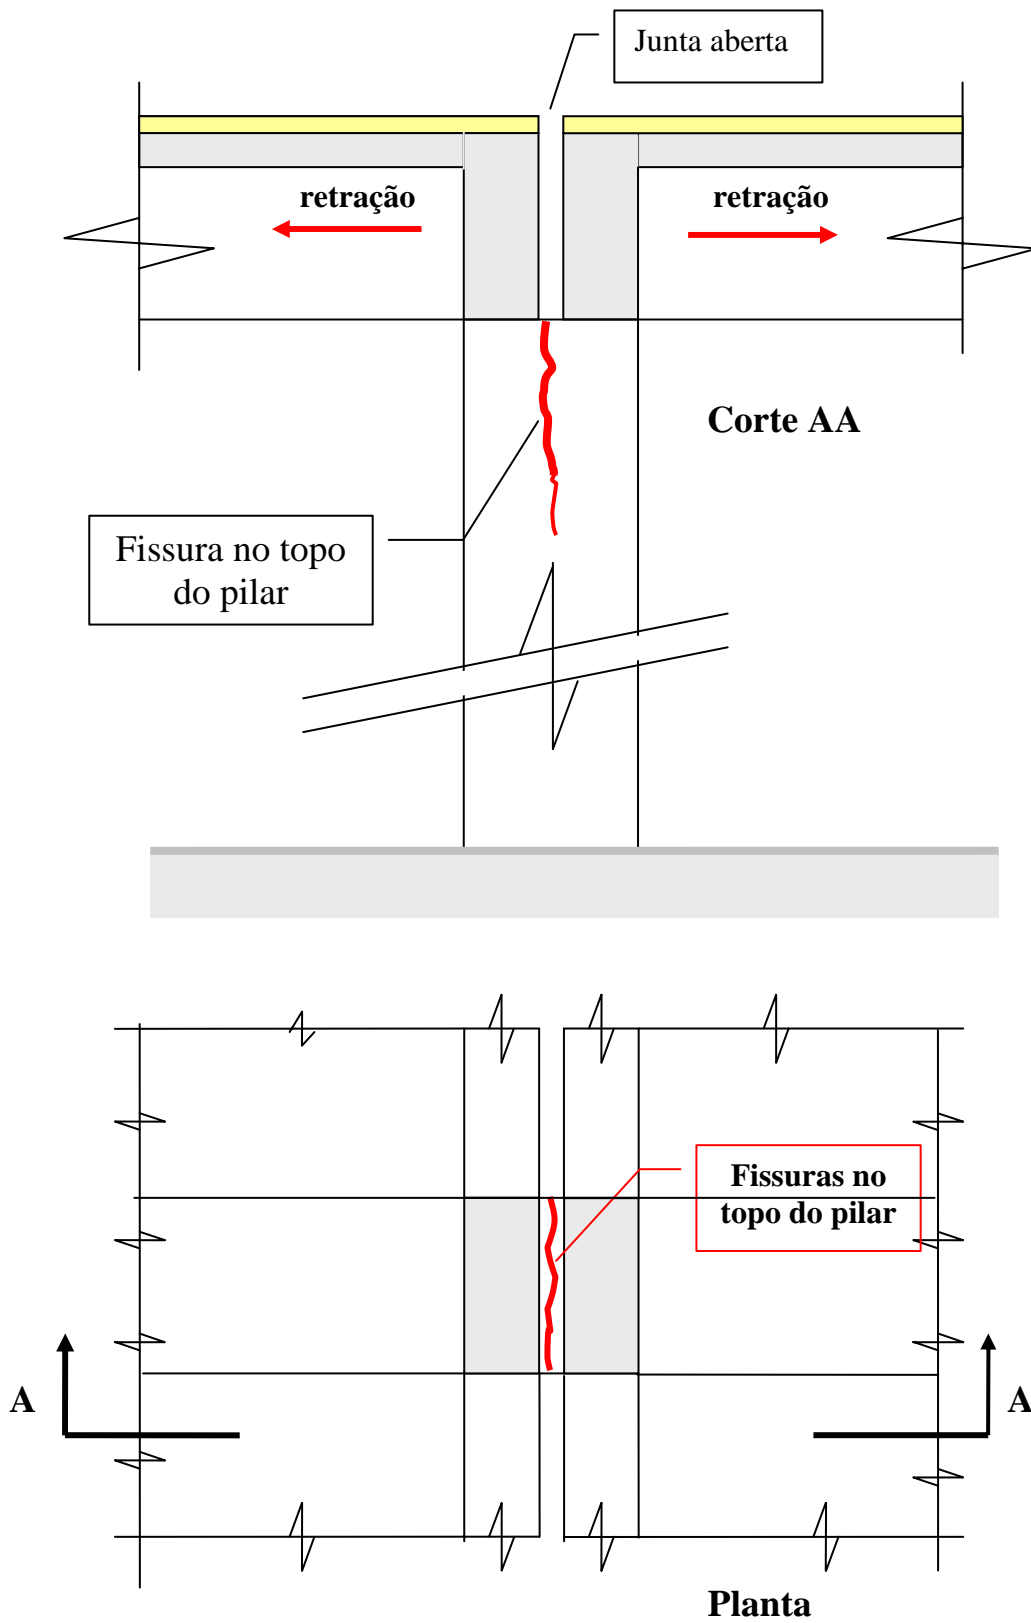
**FISSURAÇÃO :** Fissuras nos pilares das “juntas de dilatação”.

**ESQUEMA :** Pilares com uma junta “de dilatação”.

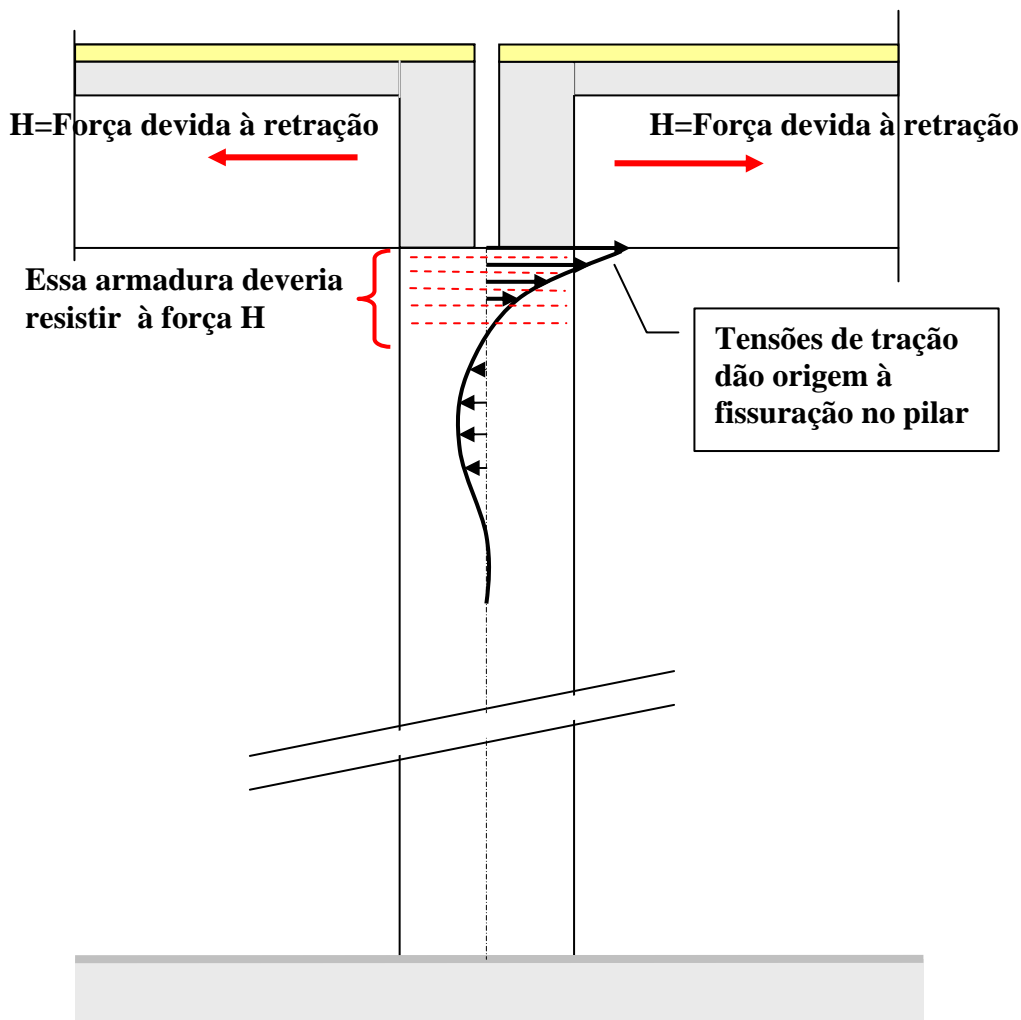
**FISSURAÇÃO :** Fissuras nos pilares das “ juntas de dilatação”.

**CAUSA DA FISSURAÇÃO:** A causa das fissuras é a armadura insuficiente no topo dos pilares. A armadura deveria resistir às forças horizontais atuantes nos pilares das juntas. Essas forças têm como origem a retração impedida do concreto do piso.

**ESQUEMA DA SOLUÇÃO:** Na obra já existente, foi feito um reforço do pilar, com um cintamento ao redor das fissuras. O cintamento do pilar foi executado com o ar condicionado funcionando. O efeito do movimento térmico do piso ficou eliminado. Foi feita a injeção das fissuras existentes.

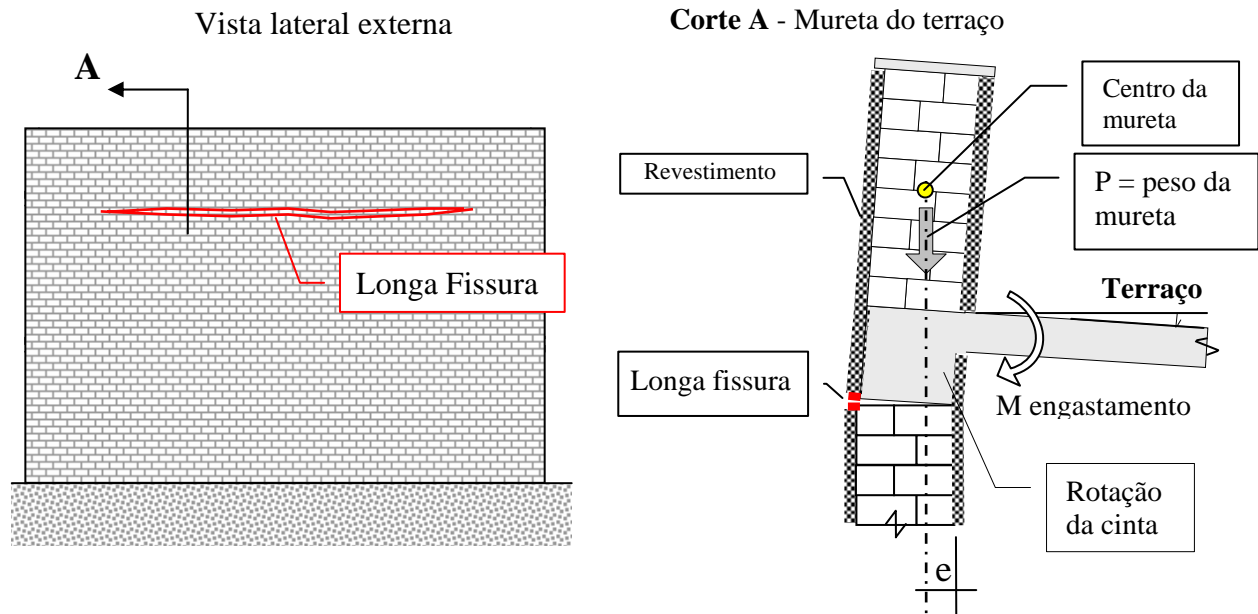
**FISSURAÇÃO :** Fissuras nas paredes externas, na altura das cintas de amarração do terraço.

**ESQUEMA :** Deformação muito ampliada na figura, para bem caracterizá-la.

**CAUSA DA FISSURAÇÃO :** Rotação das cintas de apoio ( de amarração) das lajes do terraço.

Nas construções existentes, a fissura deve ser reparada com o refazimento dos revestimentos nas regiões fissuradas.

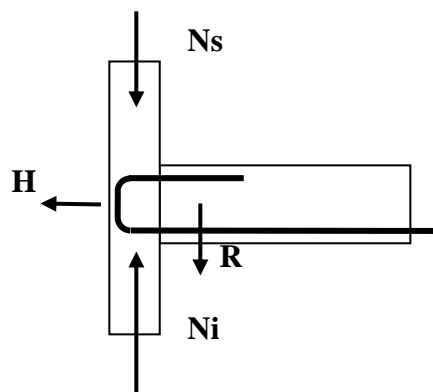
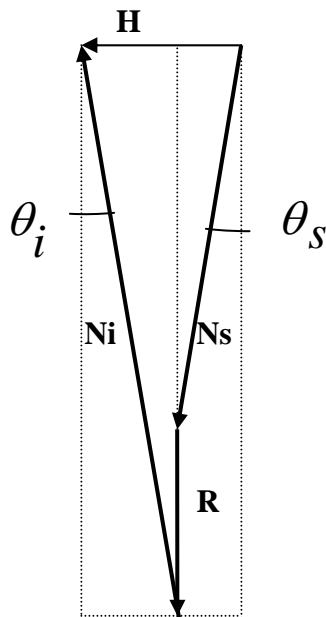
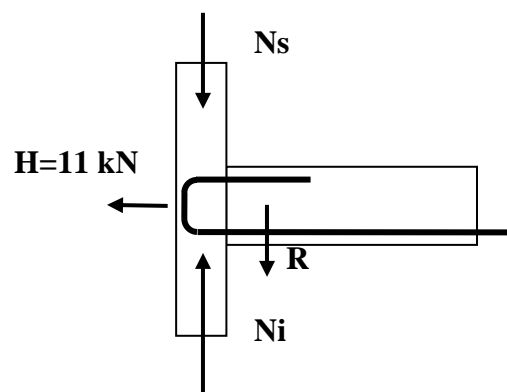
**EXEMPLO Nº 140****ESTRUTURA :** Edifício residencial em concreto armado, com 4 pavimentos.**FISSURAÇÃO :** Desaprumo acentuado de um pilar externo.**ESQUEMA :**

- No cálculo de cada piso deve ser considerada uma força horizontal  $H = \frac{Ni + Ns}{200}$  nos pavimentos, junto aos pilares da periferia do prédio.
- A força H deve ser equilibrada no pavimento superior e no pavimento inferior.

- No caso real citado, a armadura da viga era suficiente para resistir à força **H**, além dos momentos de flexão da viga.
- Foi feito o preenchimento com concreto armado de um painel de alvenaria interno.
- A força horizontal ficou então equilibrada pelo pavimento superior e pelo pavimento inferior, como mostrado na figura da página anterior.

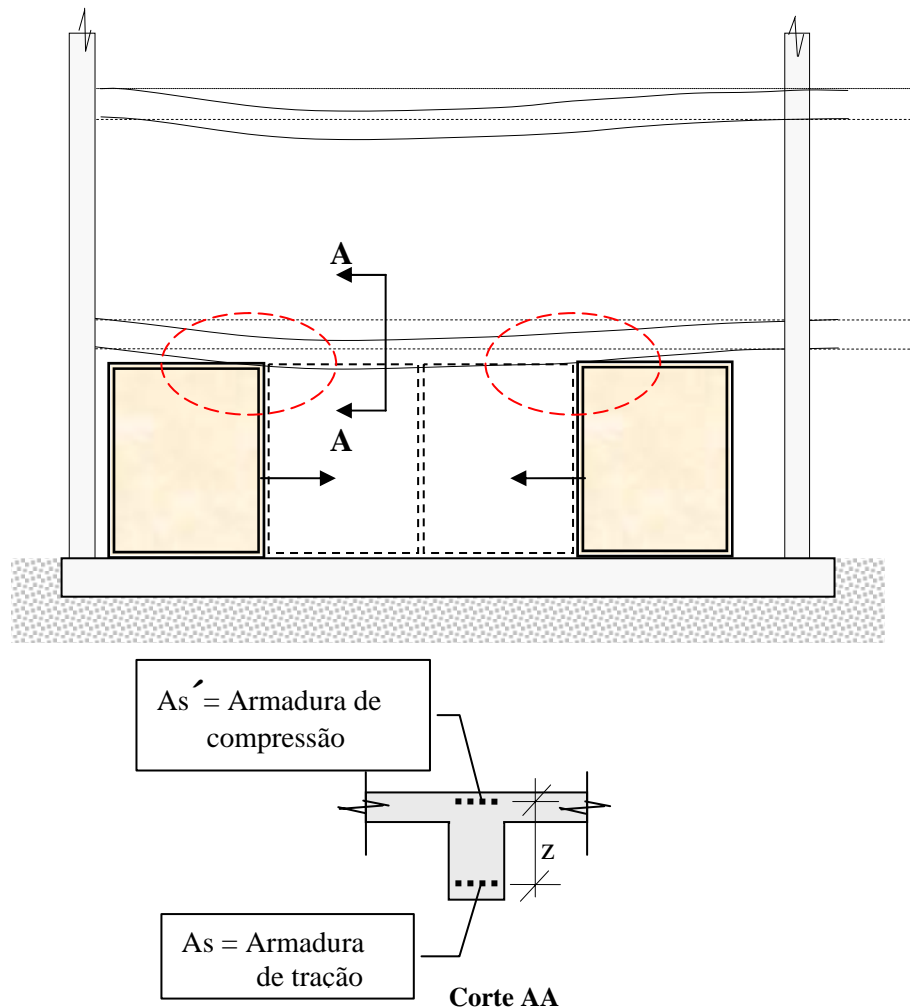
**DEFORMAÇÃO:** Flechas exageradas das vigas de concreto armado. As portas sob as vigas ficam travadas. Não correm nem fecham. Ver também os exemplos Nº 106 e Nº 142.

**CAUSA:** Grandes flechas das vigas, devidas à deformação lenta (fluência) do concreto na zona comprimida pela flexão. No início da obra, essa deformação exagerada ainda não aconteceu. Com o passar do tempo, a flecha da viga vai aumentando, até que as portas de correr fiquem “travadas” pela viga do pavimento superior.

**SOLUÇÃO:** Usar armadura de compressão (armadura dupla) para evitar a “flecha lenta”.

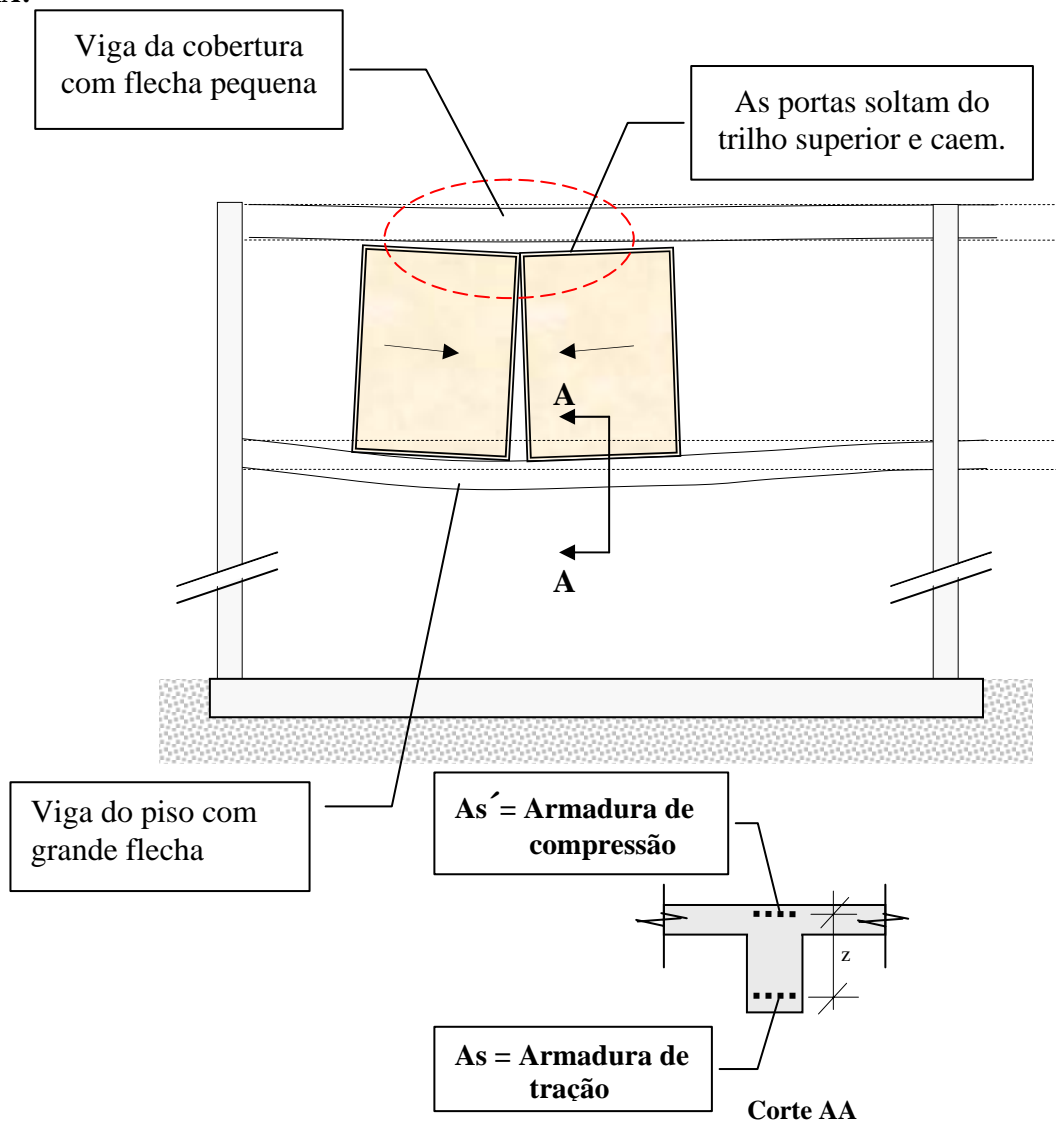
**DEFORMAÇÃO:** Flecha exagerada das vigas de concreto armado. As portas sobre as vigas soltam dos trilhos e caem. Ver também os exemplos Nº 106 e Nº 141.

**CAUSA:** Grandes flechas das vigas, devidas à deformação lenta (fluência) do concreto na zona comprimida pela flexão. No início da obra, essa deformação exagerada ainda não aconteceu. Com o passar do tempo, a flecha da viga do piso vai aumentando até que as portas sobre as vigas soltem do trilho superior e caiam.

**SOLUÇÃO:** Para evitar a “flecha lenta”, usar armadura de compressão (armadura dupla). Sugestão:

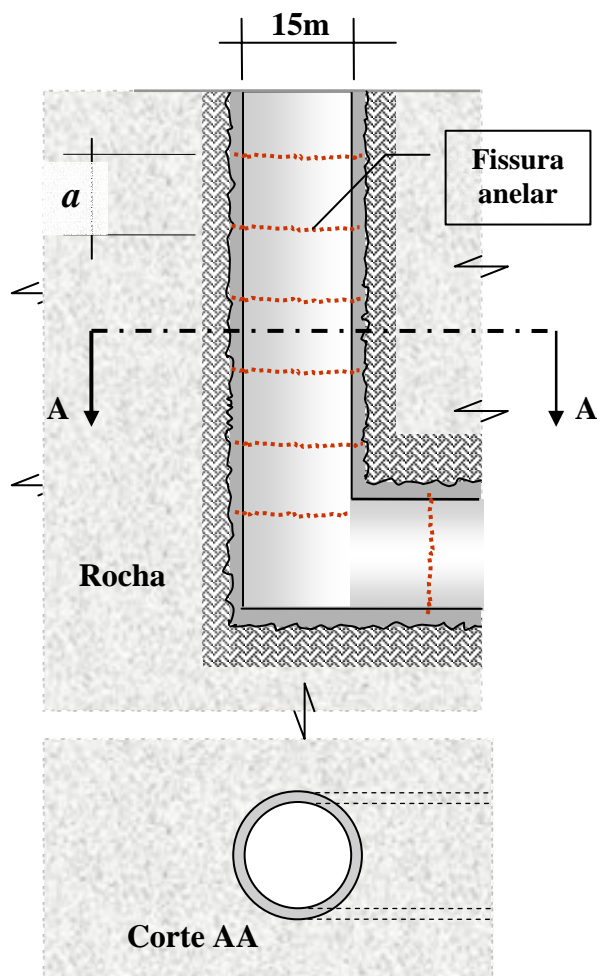
**EXEMPLO N° 143 :****TIPO DE ESTRUTURA :** Poço em rocha com revestimento de concreto armado.**FISSURAÇÃO :** Fissuração horizontal no concreto das paredes.**ESQUEMA :**

**SOLUÇÃO:** Colocar armadura na superfície (**Ai**) e também junto à rocha (**Ae**). Ver [125] e [126]

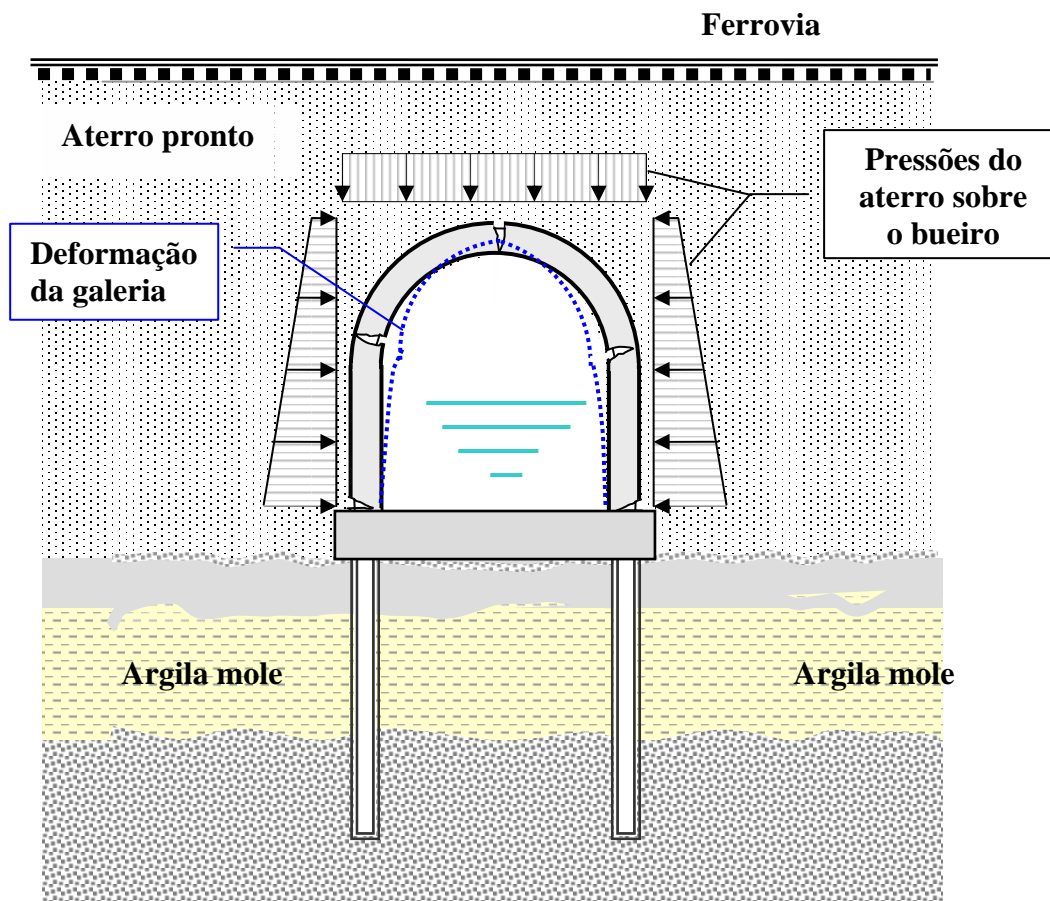
**DEFORMAÇÃO:** Fissuras longitudinais nas paredes do bueiro.

Fissuras com grande abertura.

**CAUSAS :** Espessura pequena das paredes do bueiro. Armadura pequena nas paredes do bueiro.

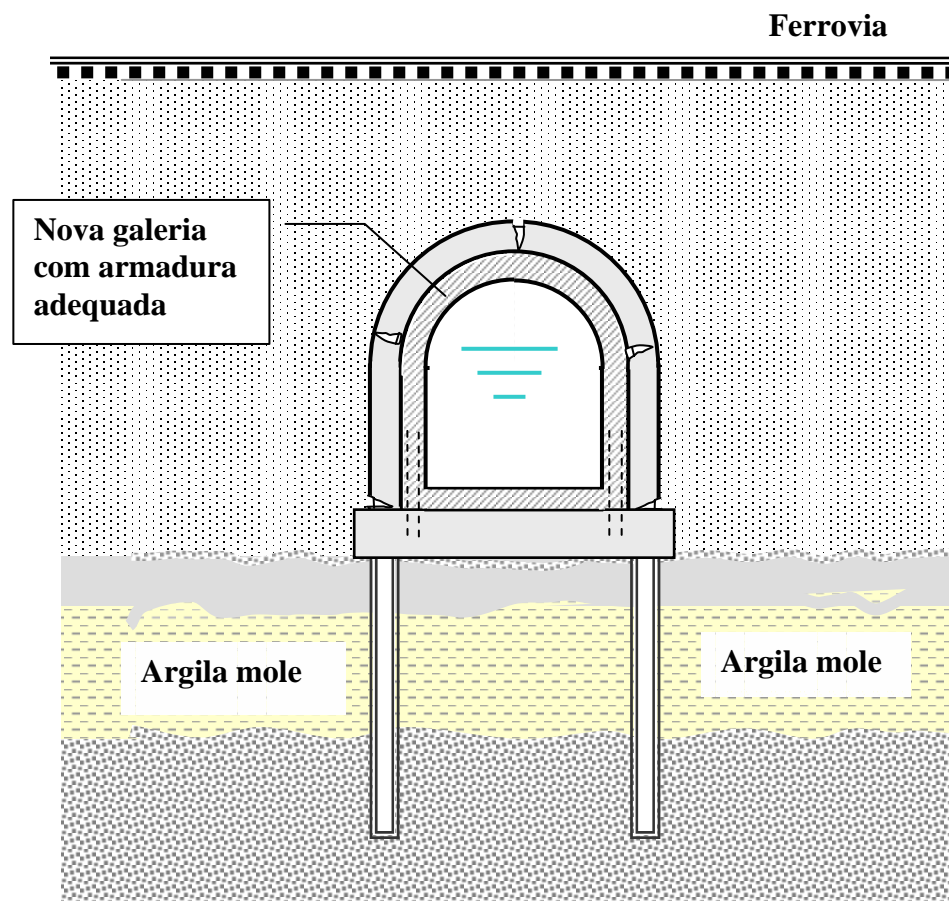
**DEFORMAÇÃO:** Fissuras longitudinais nas paredes do bueiro.

**ESQUEMA:** Solução adotada.

Na obra acima, como não era possível interromper o tráfego ferroviário, foi construída uma nova galeria dentro do bueiro existente.

As paredes fissuradas do bueiro serviram como fôrma para a nova galeria.

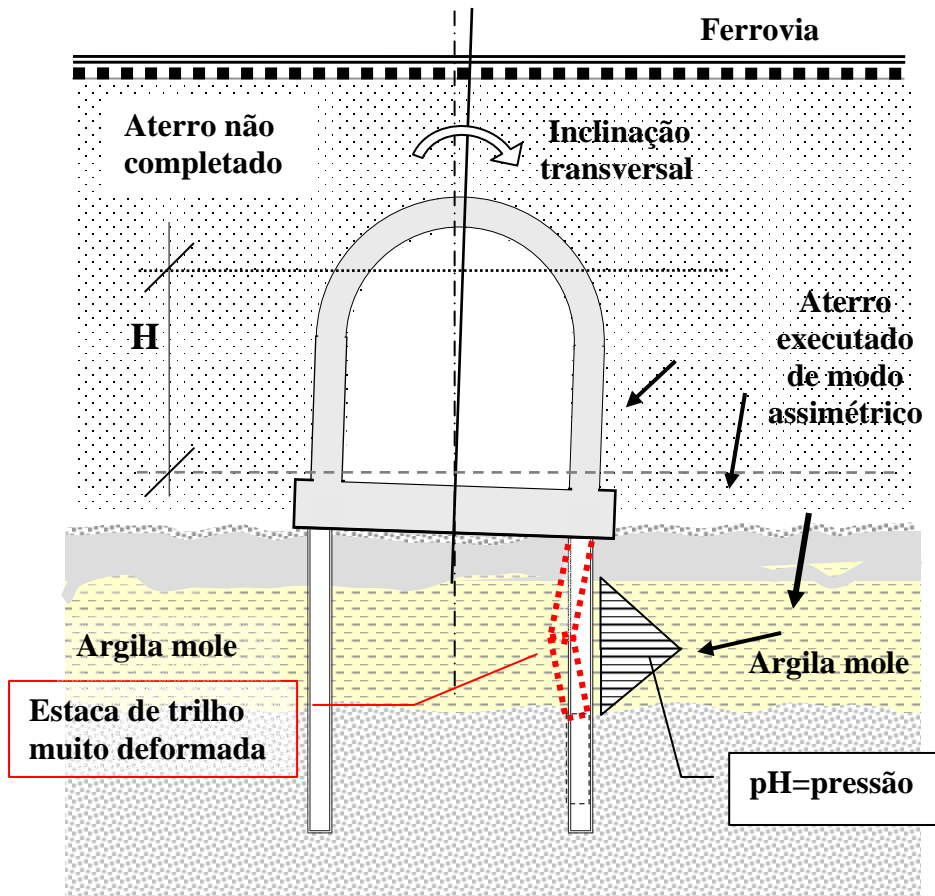
**DEFORMAÇÃO:** Inclinação lateral do bueiro. Nesta mesma ferrovia ocorreram outros defeitos em estruturas de bueiros, como se vê no exemplo Nº 144.

**CAUSA :** Execução não simétrica do aterro. A conseqüência é a deformação excessiva das estacas devida ao empuxo horizontal na camada de argila mole. O empuxo horizontal é devido ao escoamento horizontal da argila mole, que está sujeita a uma grande pressão vertical em apenas um lado do bueiro. Ver Aoki [123].

Na realidade formaram-se rótulas plásticas nas estacas de trilho mal dimensionadas.

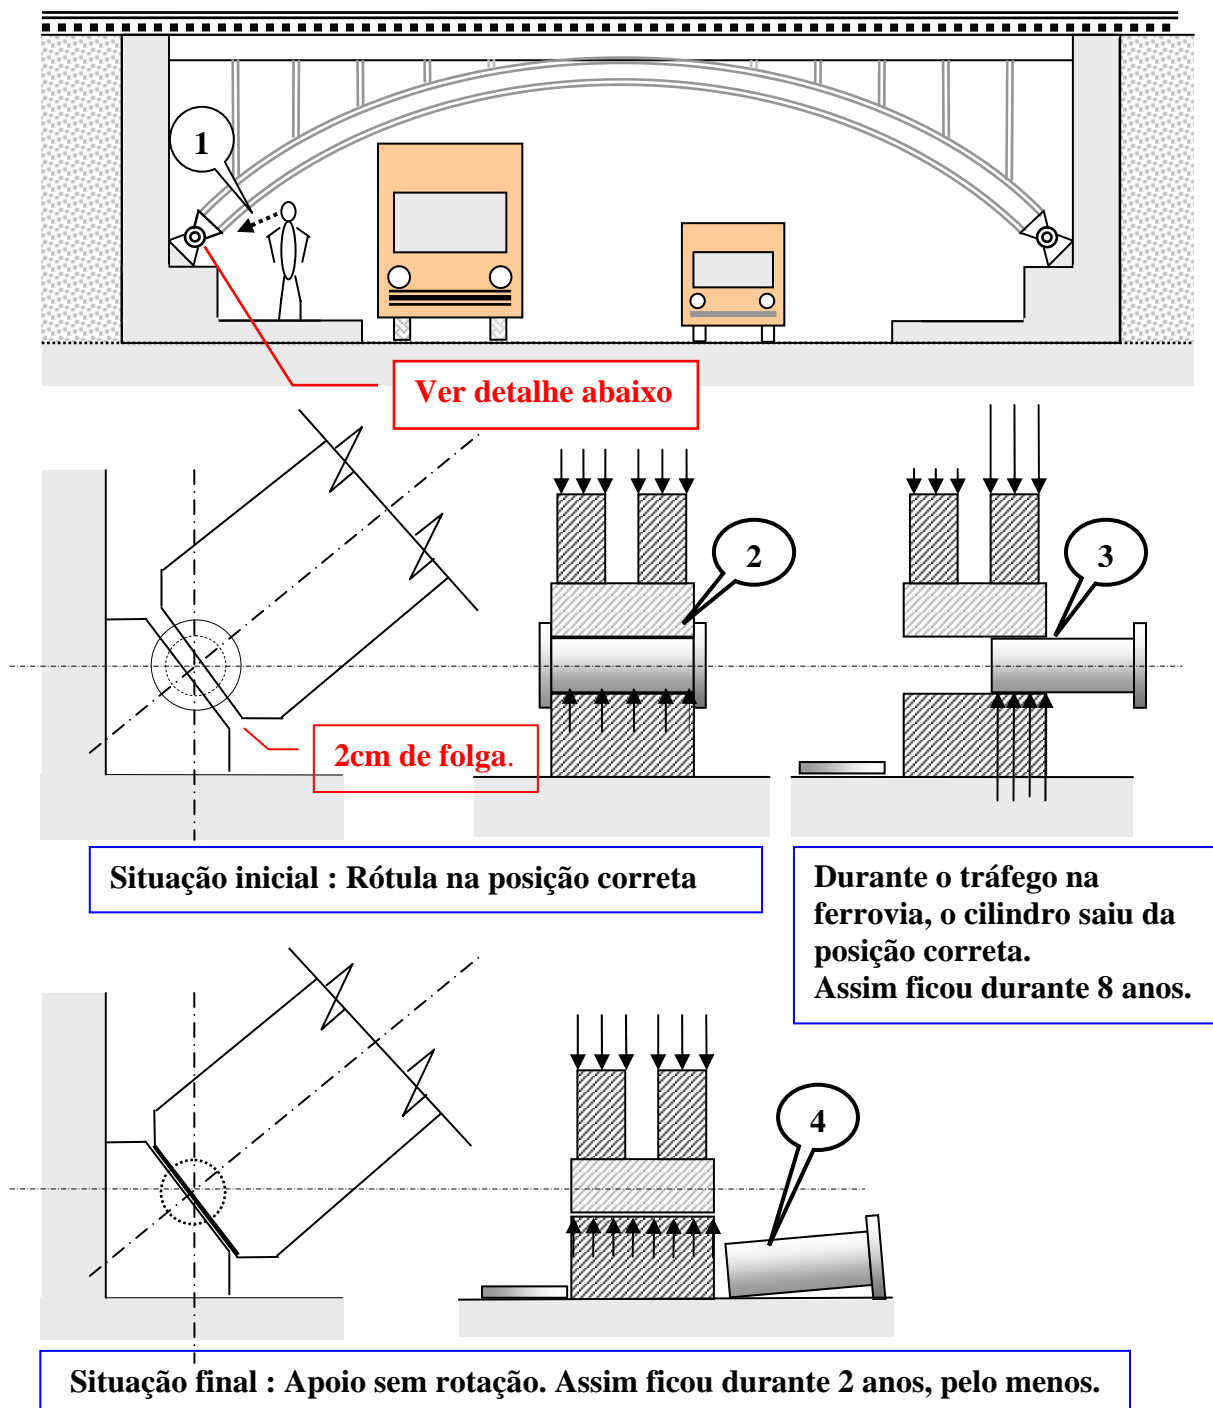
**FALHA ESTRUTURAL :** Cilindro de aço, do apoio, fora do lugar .

- Posição 1 na figura : A visão do aparelho de apoio era fácil para qualquer pedestre.
- Posição 2 : Durante algum tempo o cilindro ficou na posição correta.
- Posição 3 : Depois de alguns anos o cilindro se deslocou lateralmente. Durante 8 anos (!), pelo menos, o cilindro de aço ficou apenas na metade da barra de aço do arco.
- Posição 4 : A manutenção, no entanto, não foi feita e o cilindro soltou-se totalmente do aparelho de apoio. O arco metálico cedeu cerca de 2cm, que era a folga existente entre os dois batentes do aparelho de apoio. Assim ficou por mais alguns anos, até que fosse trocada a estrutura de aço.

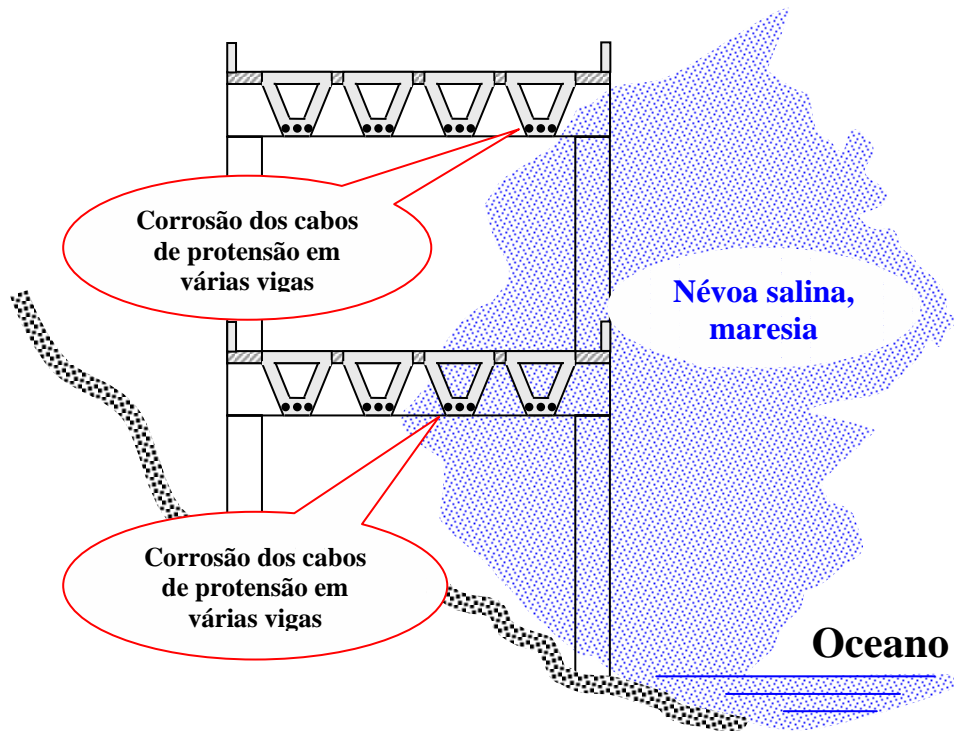
**FISSURAÇÃO :** Fissuras longitudinais nas faces inferiores e laterais das vigas pré-moldadas. Ver [128 ]

**CAUSA DAS FISSURAS :** Corrosão das bainhas e dos cabos de protensão . A corrosão ocorre por causa da penetração de sulfatos e cloretos na camada superficial de concreto. Os cloretos atacam as armadura e bainhas, abrindo o caminho para a corrosão do aço pelo oxigênio do ar.

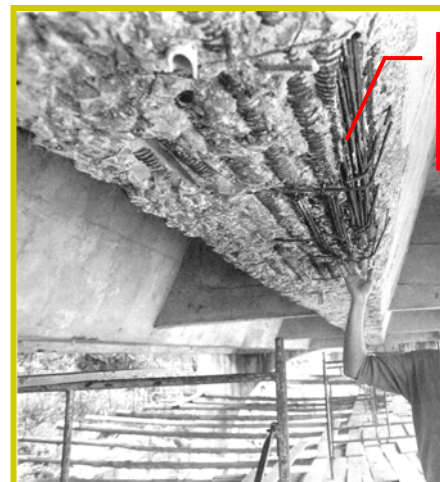
**Cabos de protensão corroídos**

Viga após a retirada do concreto rompido pela expansão do aço corroído.

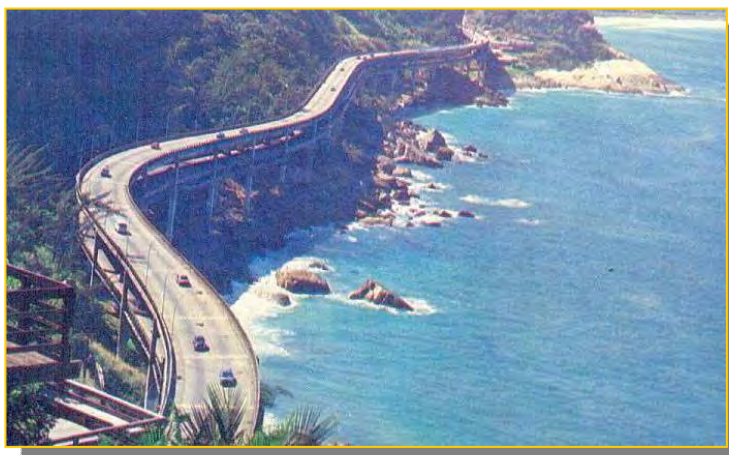
**FISSURAÇÃO :** Fissuras acompanhando as armaduras. Queda do concreto de cobrimento.  
Durabilidade reduzida.

**CAUSA :** Corrosão das armaduras e conseqüente “rompimento” do cobrimento de concreto.

A corrosão ocorre por causa da penetração de sulfatos e cloretos na camada superficial de concreto. Os cloretos atacam as armaduras e as bainhas, abrindo o caminho para a corrosão do aço pelo oxigênio do ar.

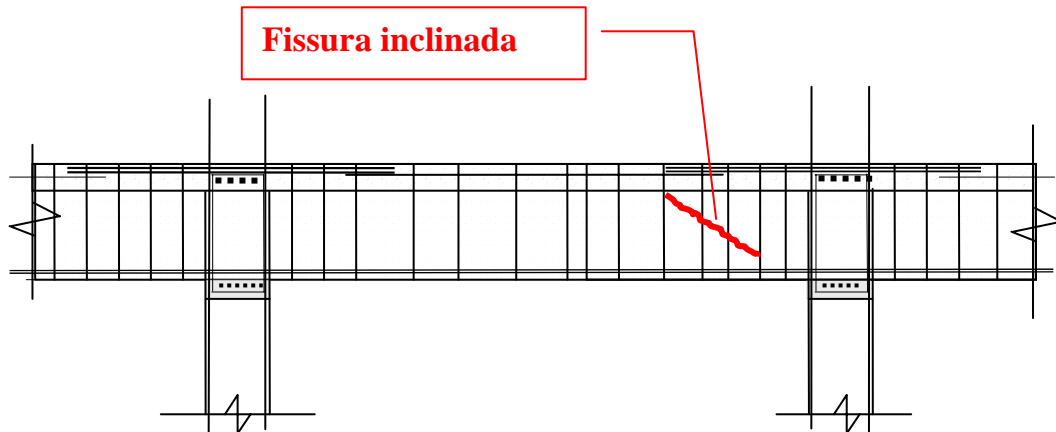
**FISSURAÇÃO:** Fissura inclinada única, em uma viga, antes mesmo da viga receber a carga total.

Logo após a retirada da forma e do escoramento do pavimento, a fissura tinha uma abertura de 0.5mm

**CAUSA DA FISSURAÇÃO :** Junta de concretagem mal feita e no local errado. O concreto, lançado sem contenção, fica poroso e com baixa resistência. A tensão de tração  $\sigma_1$ , atuando em uma junta com baixa resistência, causa a fissuração, mesmo para cargas baixas, menores que as cargas de serviço. Várias outras vigas iguais nada apresentaram de anormal, pois tinham sido executadas sem junta de concretagem.

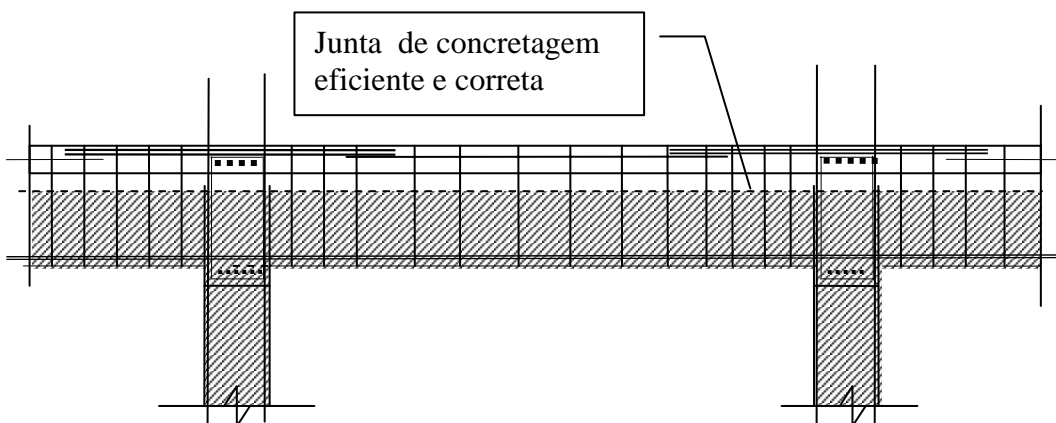
**OBSERVAÇÃO:** O cálculo estrutural estava correto. As armaduras de estribos e as armaduras longitudinais haviam sido bem calculadas. O surgimento da fissura se deveu à existência de um plano de baixa resistência à tração, criado por uma execução errada de uma junta de concretagem num local errado.

- Jamais fazer uma junta deixando o concreto escorregar livremente.
- O concreto nas juntas sempre deve ser contido por uma forma, ou por uma tela de metal estirado.
- Somente nas juntas horizontais não são usadas formas para conter o concreto.
