## *Fissuração - 168 Casos Reais*

*Prof. Eduardo C. S. Thomaz*

Este artigo é uma coletânea de fissuras observadas em construções de concreto armado ou de concreto protendido. Também são relatados casos de deformações excessivas e de corrosão das barras da armadura.

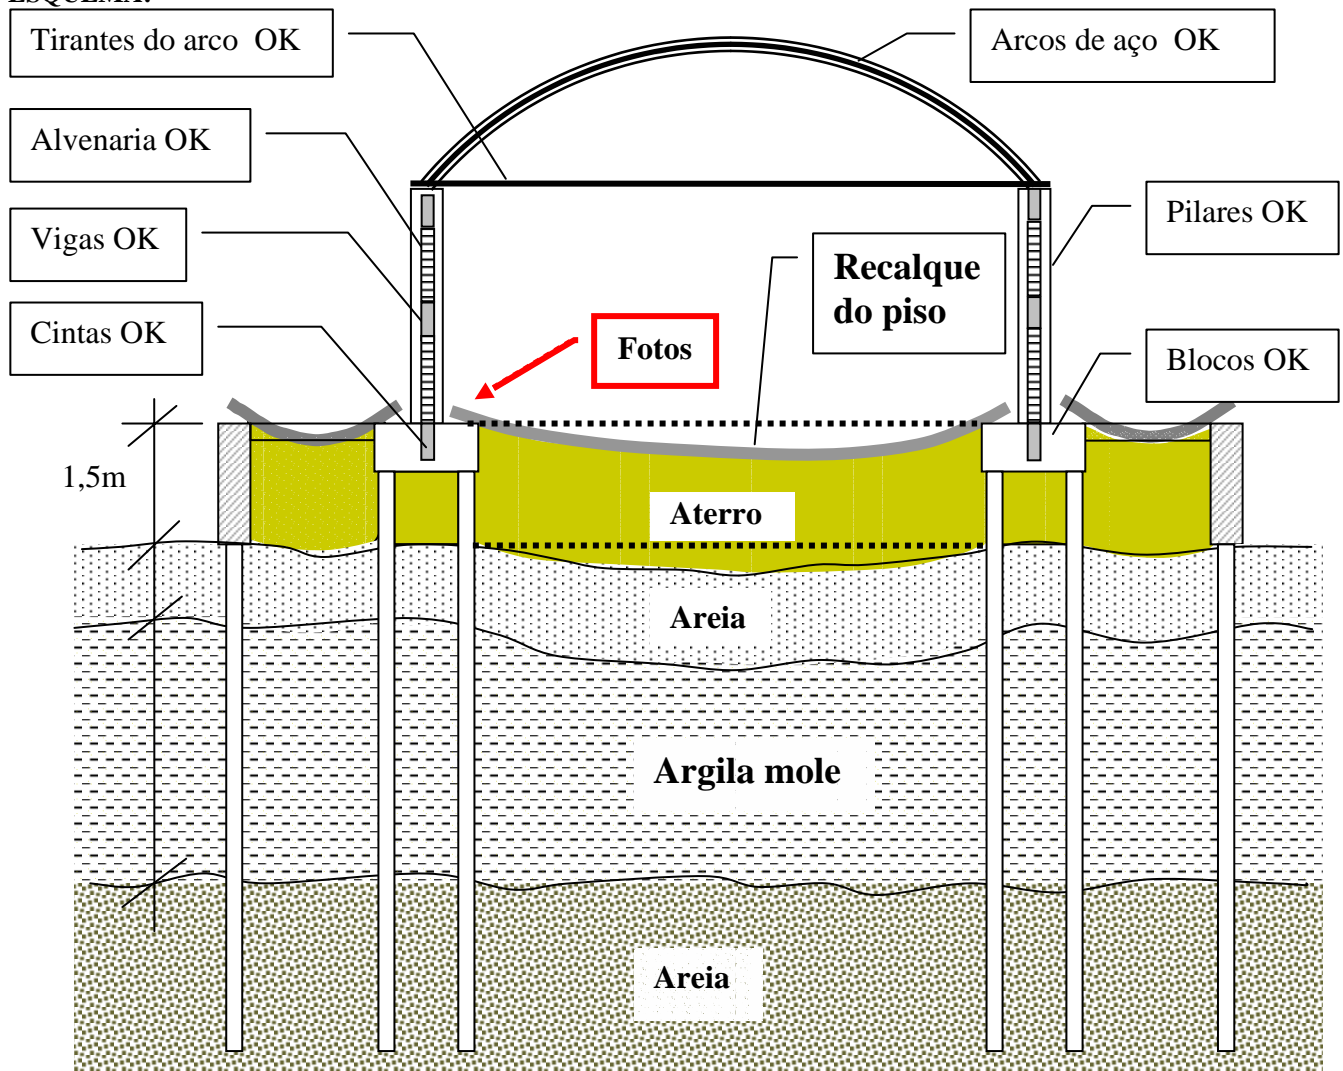
**DEFORMAÇÃO:** O afundamento do piso atingiu 1m (um metro).

**CAUSA :** Adensamento da argila mole com o tempo. Foi feito um aterro de 1,5m, sobre o qual foi colocado o piso do armazém. O peso do aterro provocou o adensamento da argila mole e o conseqüente recalque.

- 1- Fazer o piso apoiado sobre estacas. Essa solução é sempre mais cara e por isso é evitada.
- 2- Antes da execução do aterro, pode-se pré-adensar o solo, o que pode requerer longo tempo.
- 3- Em uma obra pronta, já com recalques, pode-se encher o desnível com material leve e reduzir a carga de utilização do armazém.

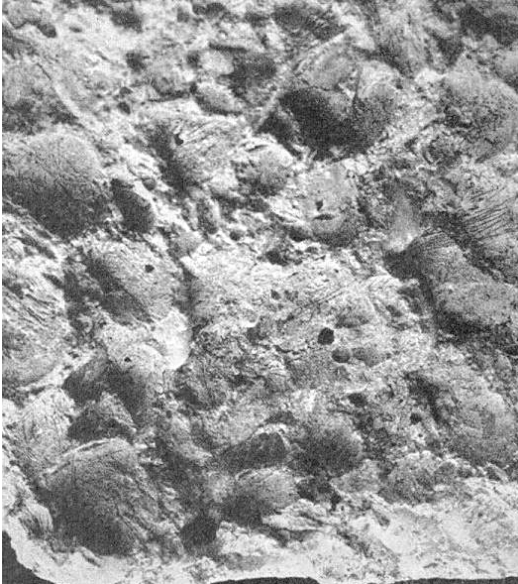
**FISSURAÇÃO:** Escamas de concreto desprenderam-se da superfície do piso de concreto, após congelamento da água infiltrada no concreto.

Superfície do concreto após perder “escamas”

- O volume da água aumenta cerca de 9% quando ela vira gelo. Com isso surgem tensões do gelo “empurrando” os sólidos do concreto e criando tensões de tração no concreto.
- Essas tensões de tração superam a resistência à tração do concreto. Placas se soltam na superfície.
- Se o concreto estiver completamente saturado com água, um único congelamento basta para romper o concreto.

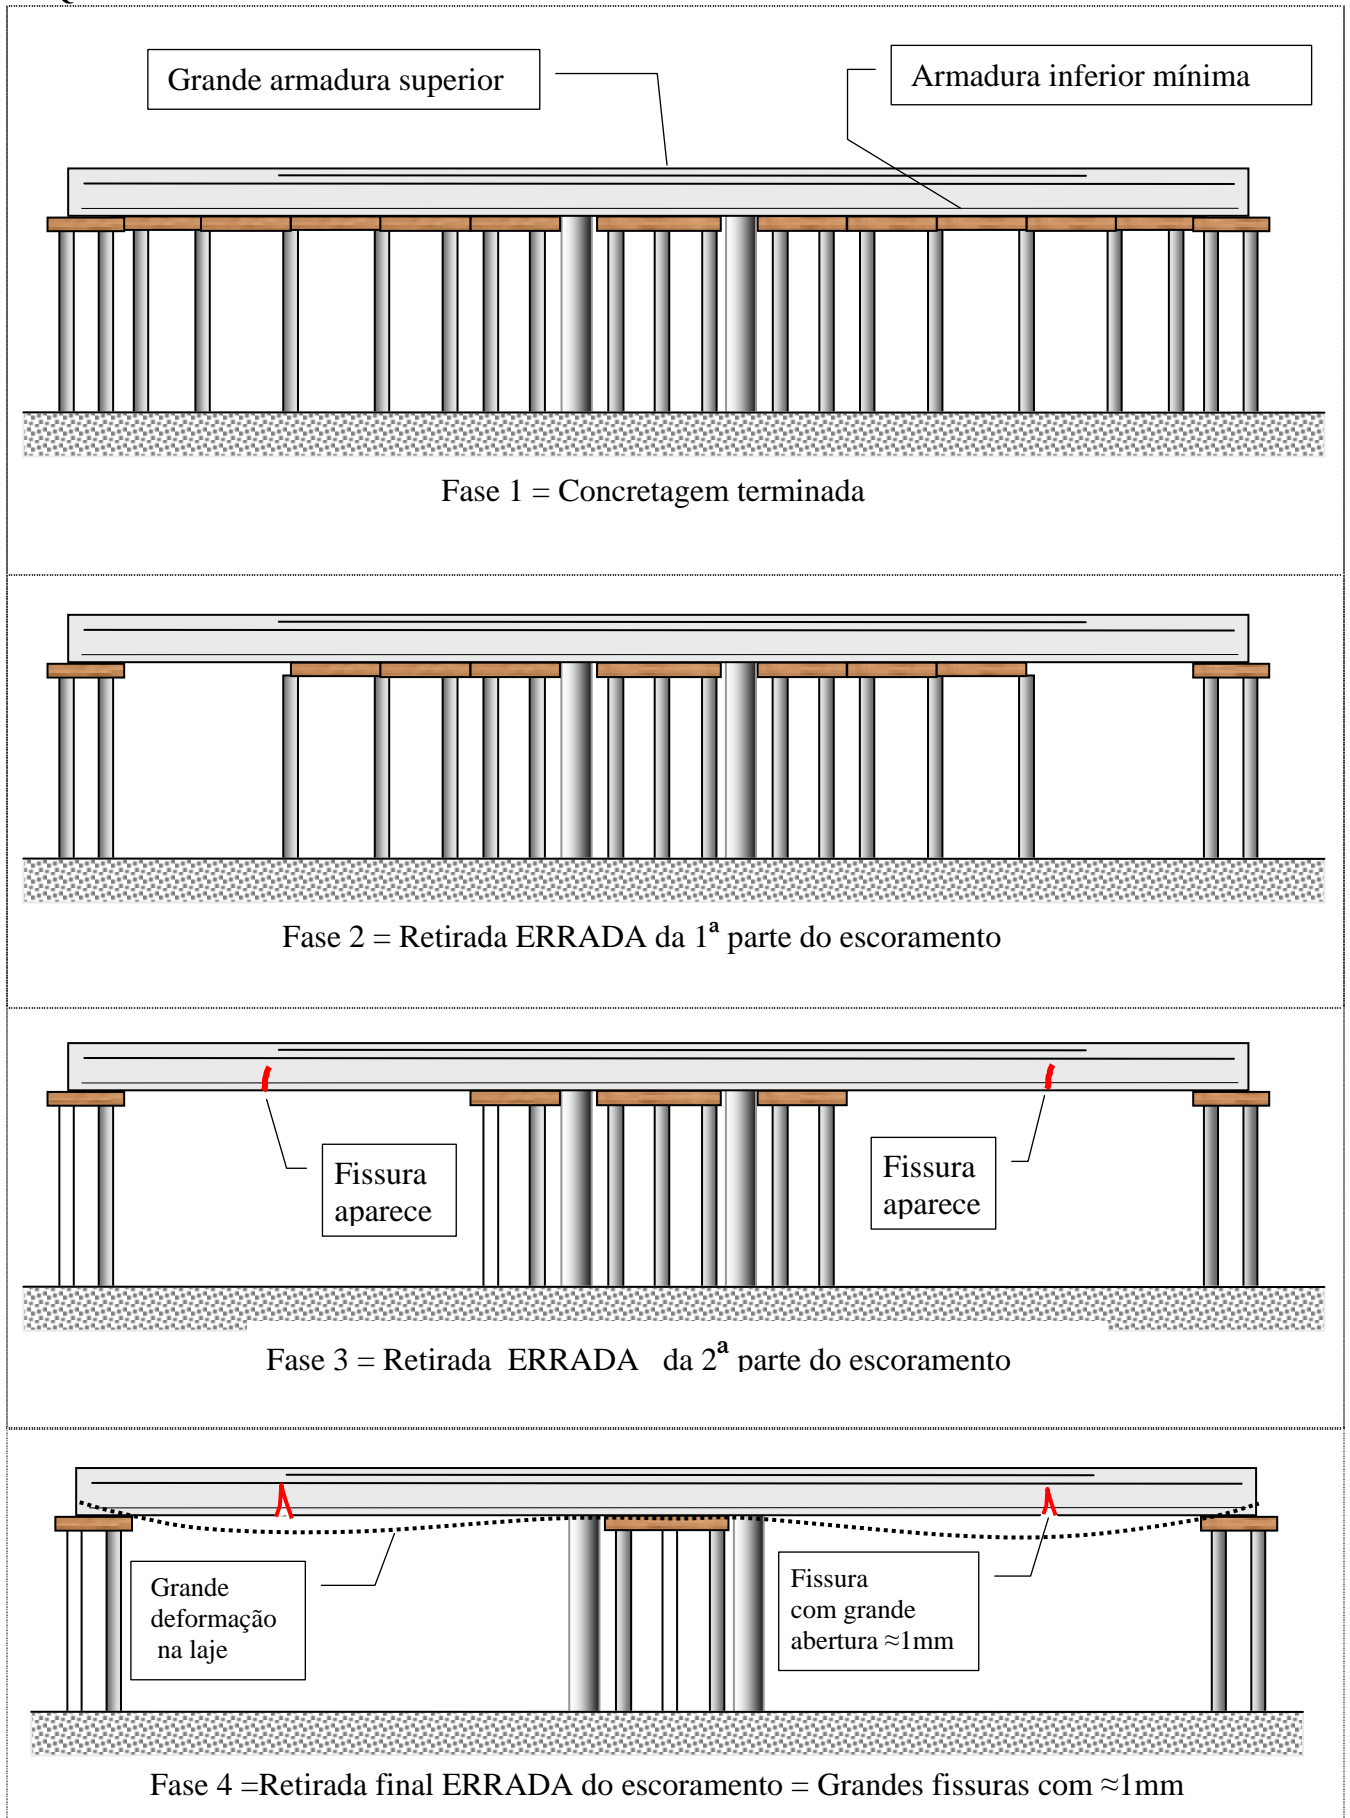
**FISSURAÇÃO:** Fissuras com grande abertura, na face inferior da laje.

Após a retirada de parte da forma e do escoramento, a fissura já tinha uma abertura de 1,0 mm

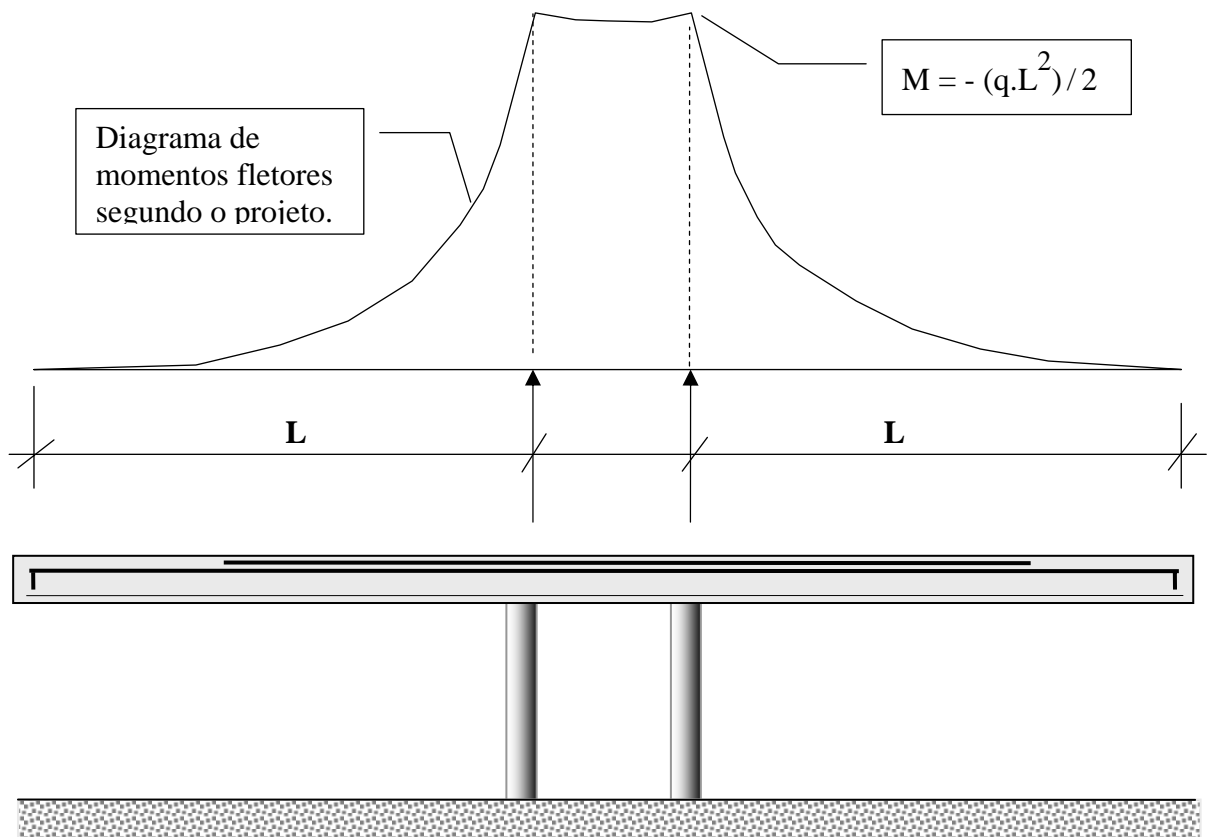
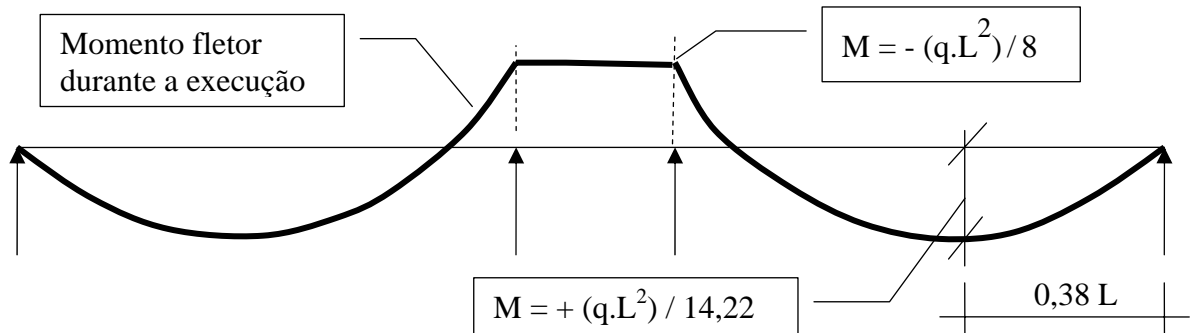
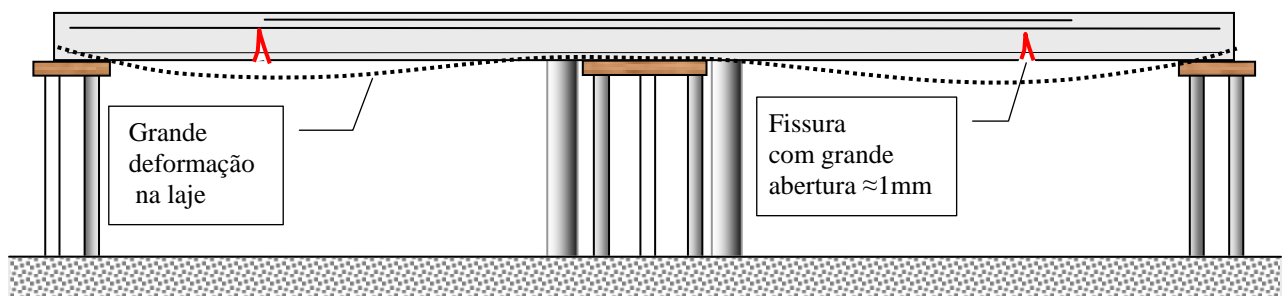
**CAUSA :** Retirada errada do escoramento, com mudança do modelo estrutural .

O sistema estrutural do projeto é uma laje em balanço. A armadura é colocada na face superior. Na face inferior é colocada apenas uma armadura mínima.

Durante a fase de execução, se o descimbramento for mal feito, mantendo apoios nas extremidades, o momento fletor traciona a face inferior da laje, abrindo grandes fissuras.

Retirada incorreta do escoramento = Grandes flechas e fissuras com grande abertura  
**OBSERVAÇÃO:** Na obra em questão, o proprietário optou por demolir a laje e construir outra estrutura.

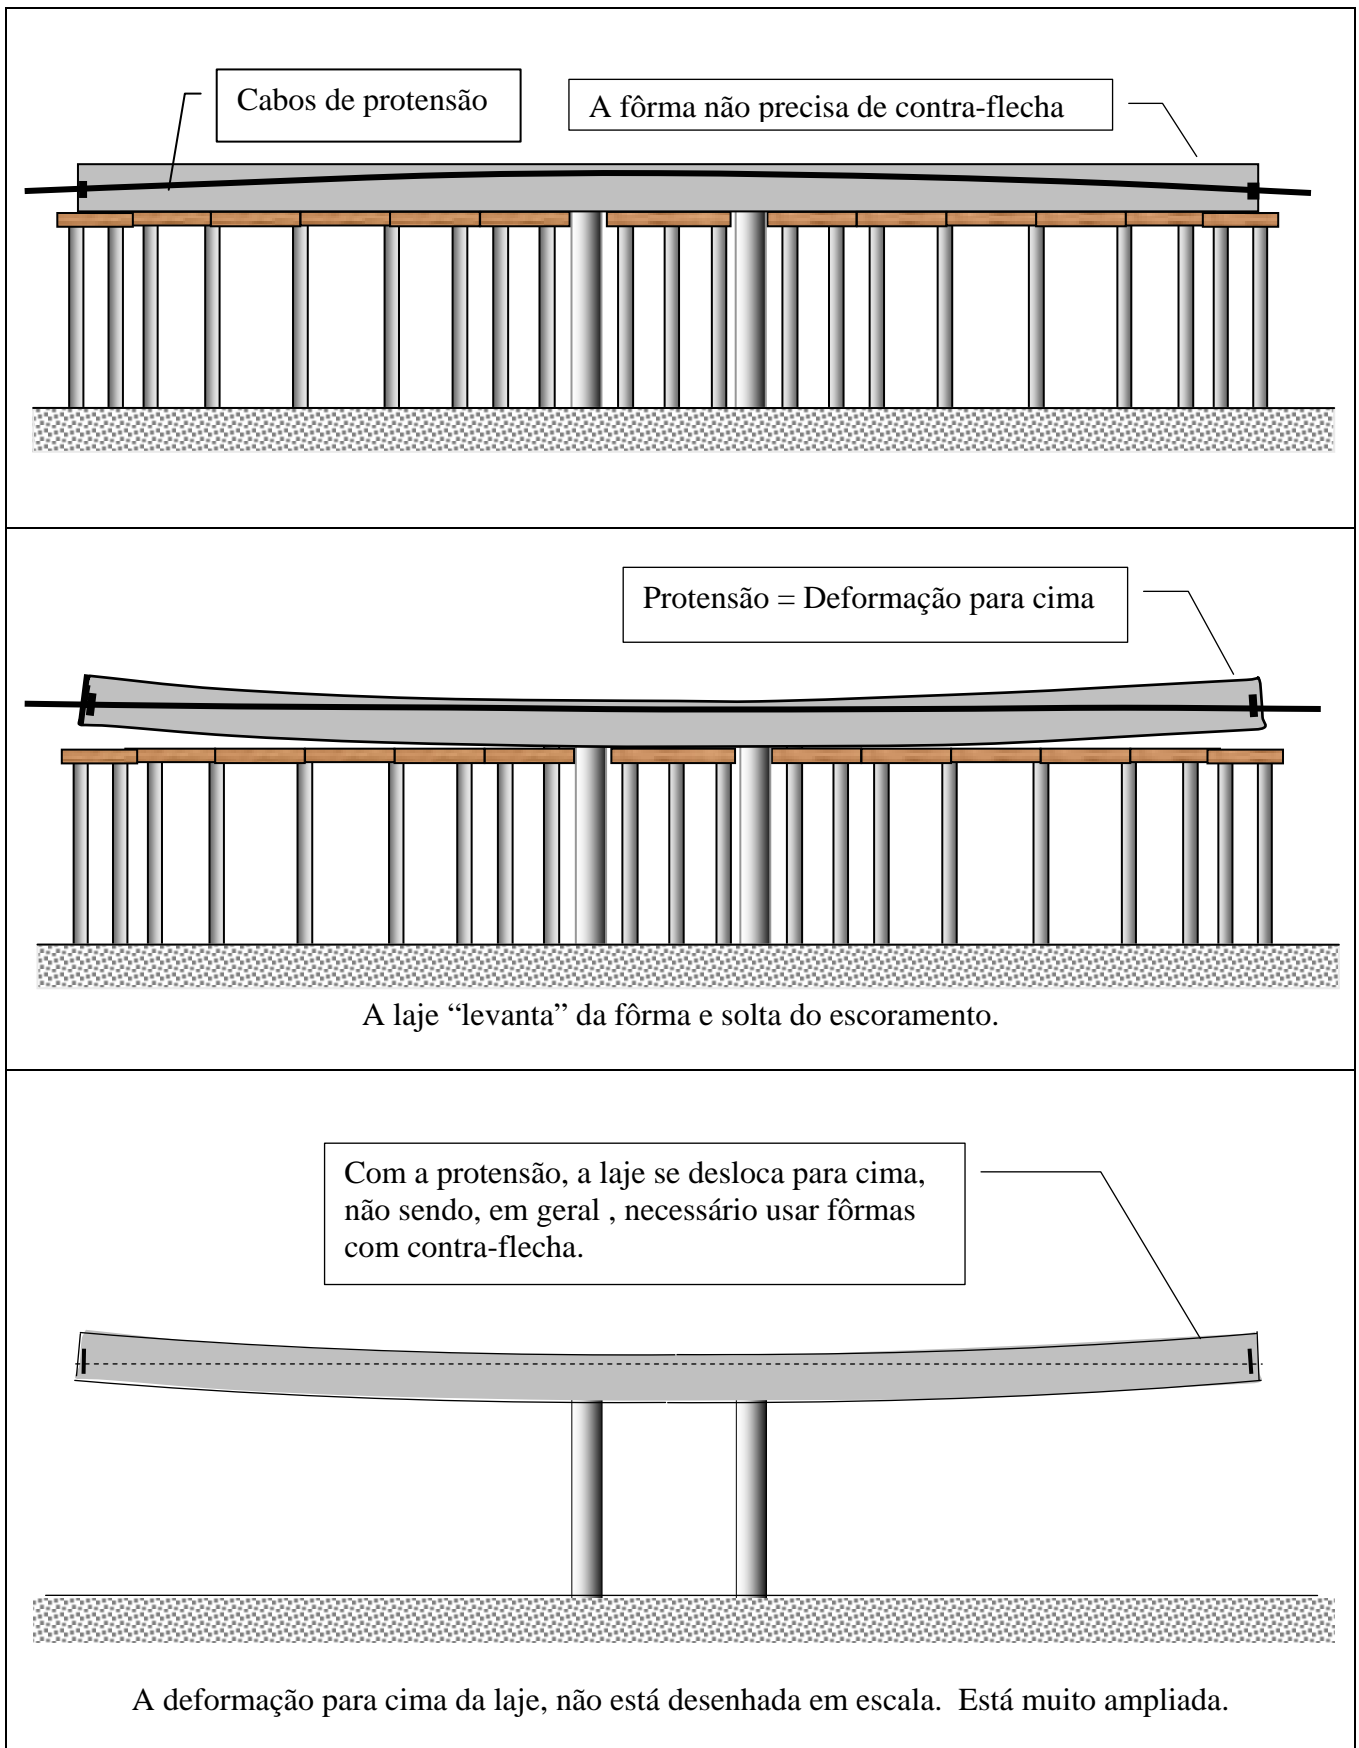
**FISSURAÇÃO:** Fissura com grande abertura, na face inferior da laje.

**SOLUÇÃO 2:** Usar concreto protendido. A protensão “levanta” a laje, que se solta da fôrma e fica livre do escoramento. Não é necessário moldar as fôrmas com contra-flecha.

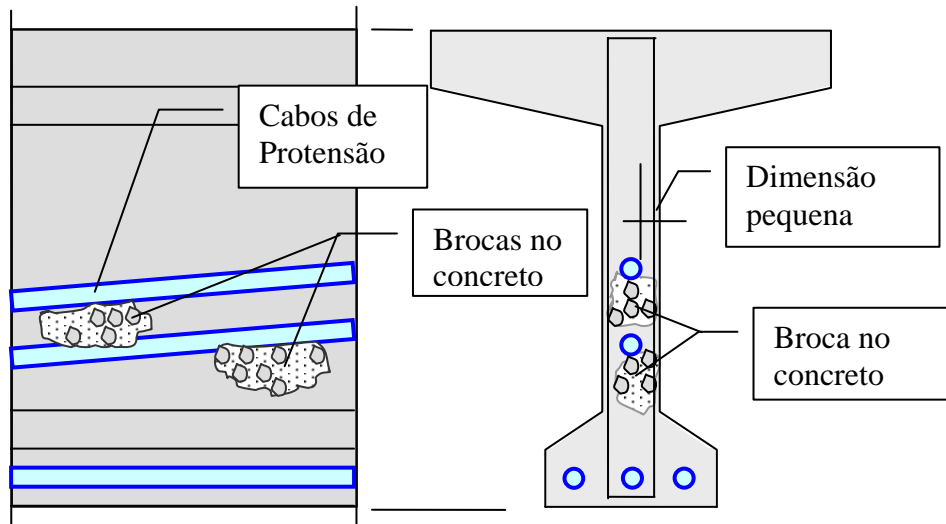
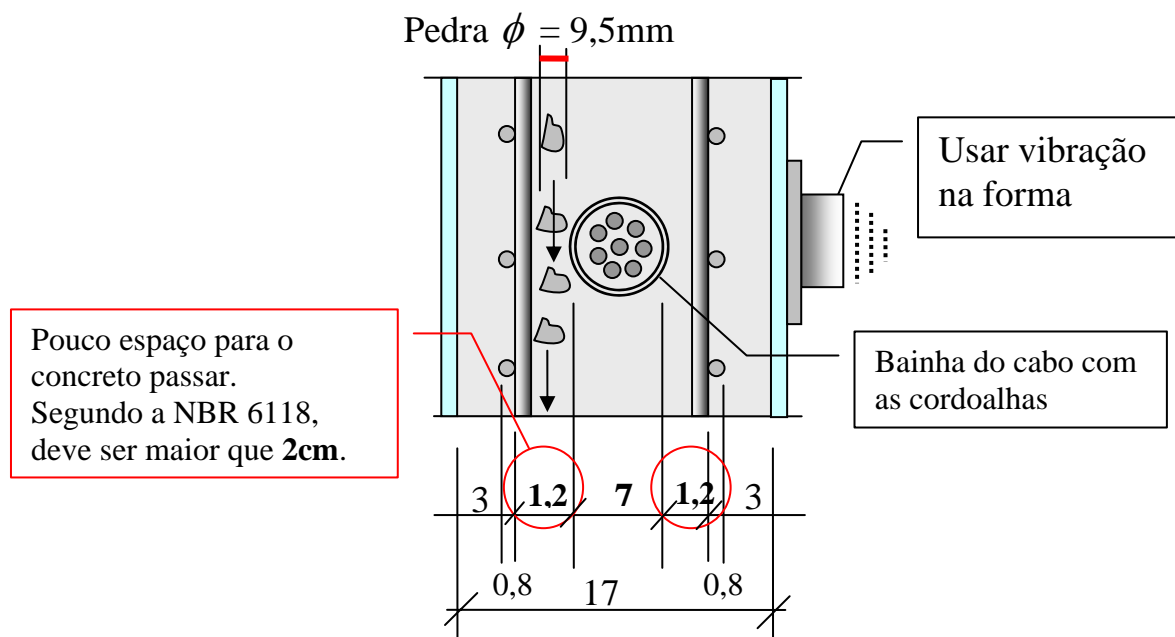
**FALHA DE EXECUÇÃO:** Grande parte da alma da viga ficou sem concreto.

**CAUSA :** Devido à pequena espessura da alma da viga ( 17cm ), o concreto não conseguiu passar entre os cabos e os ferros costela. Formaram-se brocas no concreto.

- Vigas com almas menores que 19cm exigem grandes cuidados durante a concretagem.
- Espessuras de alma menores que 17 cm não obedecem a todas as exigências da norma NBR6118, principalmente em meio ambiente com forte agressividade ( marinho ou industrial ).
- Nesse meio ambiente, o cobrimento da armadura de aço CA50 deve ser  $\geq 4\text{cm}$  e o cobrimento das bainhas dos cabos de protensão deve ser  $\geq 4,5\text{ cm}$  . ( item 7.4.7.6)
- Daí resulta uma espessura da alma  $\geq 2 \times ( 4 + 0,8 + \mathbf{2,0\text{cm}} ) + 7 = 21\text{cm}$

**SOLUÇÃO :** Aumentar a espessura da alma da viga. Isso acarreta o aumento do peso da viga.

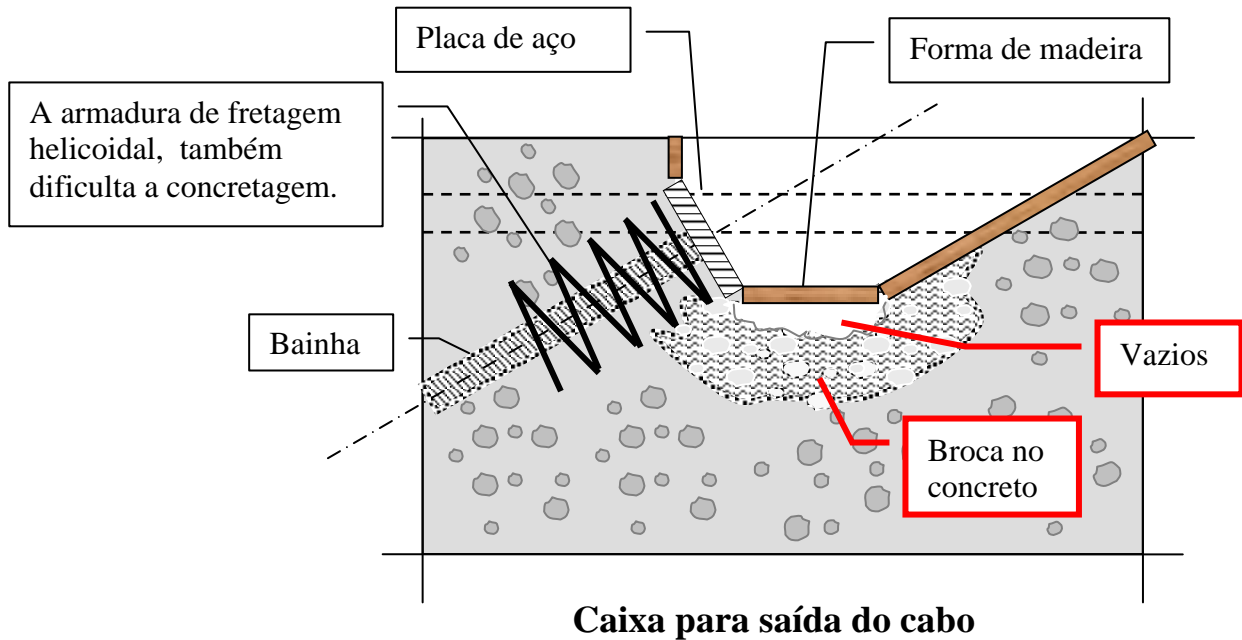
**FALHA DE EXECUÇÃO:** Embaixo da forma de madeira, usada para formar a caixa da saída dos cabos, formam-se vazios e brocas no concreto.

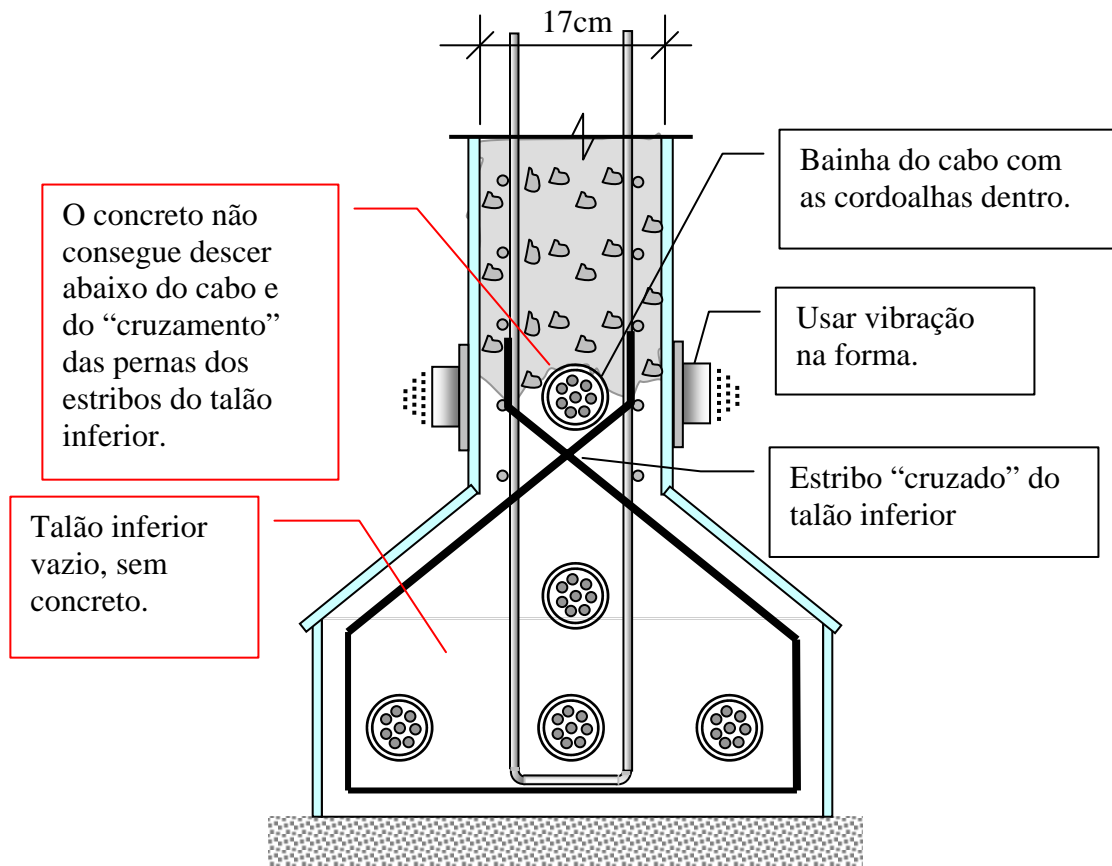
**FALHA DE EXECUÇÃO:** Falhas de concretagem. Grande parte do talão inferior da viga ficou sem concreto.

**COMENTÁRIOS:** Com o aumento da resistência dos aços e do concreto, estamos atingindo um limite. Existem 2 tendências atualmente:

1. Cabos externos.
2. Cabos retos, escalonados longitudinalmente, dentro do talão inferior da viga, sem "subir" na alma da viga.
3. Vigas com a altura afim com o diagrama de momento fletor. Os cabos ficam sempre dentro do talão da viga. Assim já foi feito nos viadutos de acesso da ponte Rio - Niterói.

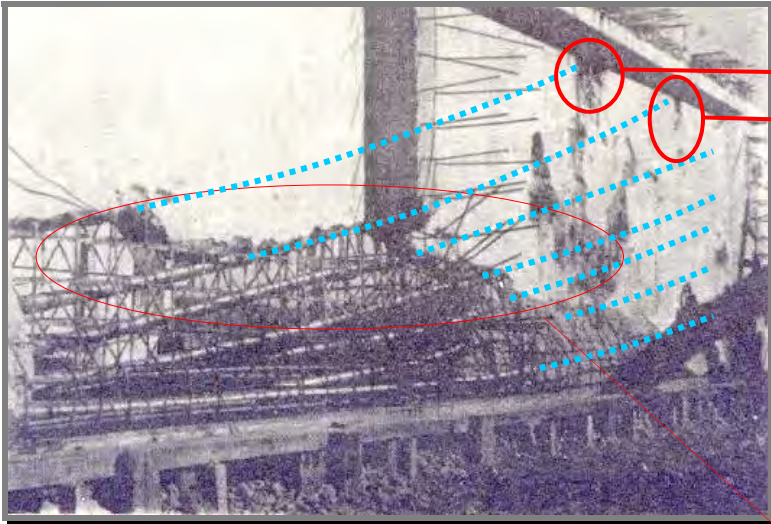
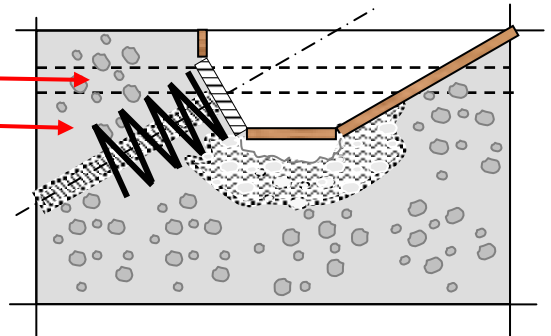
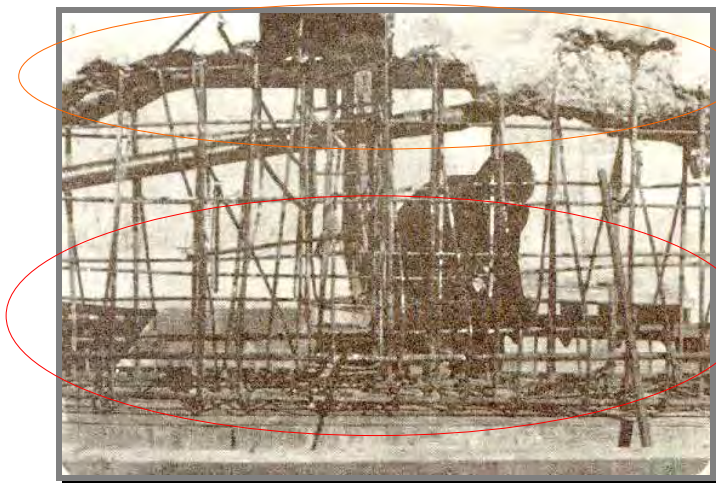
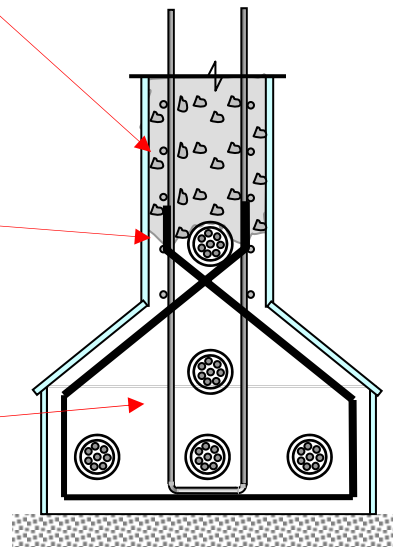
**FALHA DE EXECUÇÃO:** Má concretagem. Grande parte da viga ficou sem concreto.

Zona crítica para a concretagem:

- Caixas para saída dos cabos.
- Ver Uchôa F.C. [131]

- Cruzamento de cabos, ferros costelas e estribos cruzados do talão inferior.

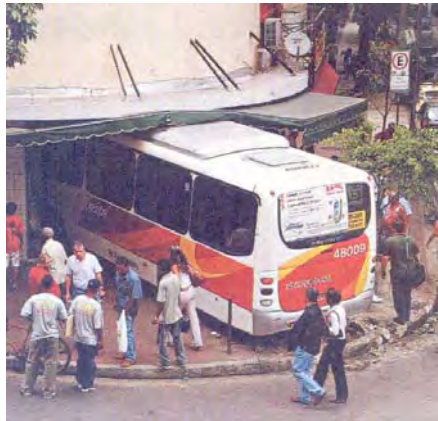
**DANOS :** O impacto de caminhões ou de ônibus pode causar a destruição de pilares. A destruição de um pilar pode provocar a queda de uma parte do prédio.

<ul style="list-style-type: none"><li>• Não há barreiras contra o impacto dos ônibus e dos caminhões.</li><li>• Os pilares de prédios, próximos às ruas não são dimensionados para resistir às forças do impacto.</li></ul>

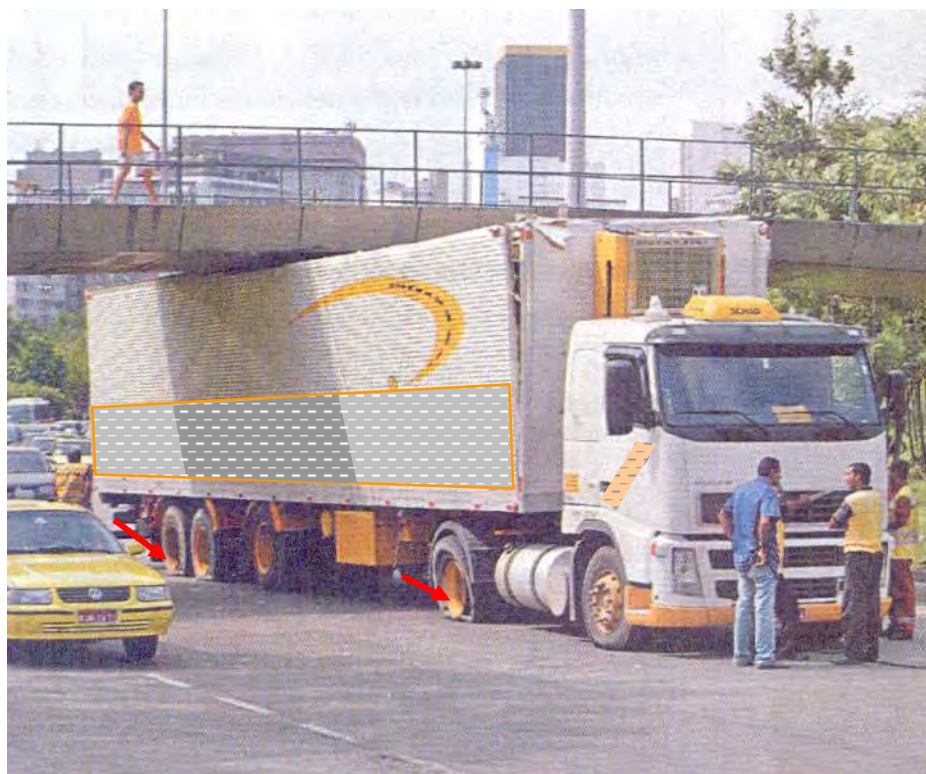
**DANOS :** O impacto de caminhões ou de ônibus causa a destruição parcial ou total das vigas da ponte. O concreto das vigas fica destruído. As armaduras ficam danificadas e o mínimo que ocorre é ficarem expostas ao ataque do meio ambiente agressivo. A corrosão das armaduras fica acelerada e torna indispensável uma obra de restauração.

Nas vigas mistas, os perfis de aço ficam amassados ou rasgados, reduzindo a segurança da estrutura.

- 1- Alguns Caminhões-Baú trafegam com altura acima do gabarito.
- 2- As placas de transito, no local da foto acima, indicavam altura limite de 3.85m, ao passo que o gabarito oficial é de 4,5m.

- 1- As pontes e passarelas novas devem ser projetadas com gabarito bem acima do gabarito oficial.
- 2- Projetar as estruturas para resistir a uma força estática horizontal de 10t transversal às vigas. Essa força simula um impacto transversal de um caminhão-baú. Essa hipótese de carga resulta no uso de um número grande de transversinas, para servir de apoio horizontal às vigas do tabuleiro.
- 3- As estruturas devem ser projetadas considerando:
  - Danos no concreto nas vigas e lajes inferiores do tabuleiro. Sugiro considerar 10cm de concreto destruído pelo impacto.
  - Danos nas armaduras das vigas de concreto armado ou de concreto protendido. Sugiro considerar como destruída a armadura contida nos 10cm de concreto destruído.
- 4- Vigas de aço ou vigas mistas também devem prever algum dano nas vigas de aço após o impacto. Sugiro considerar a perda de uma aba dos perfis **I** ou **H**.

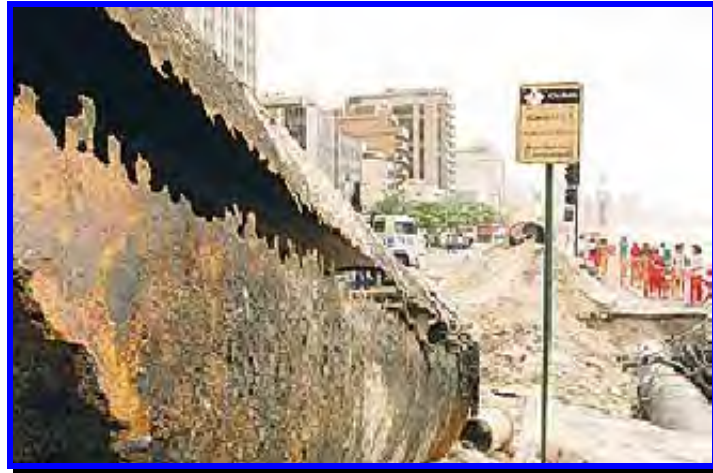
**FISSURAÇÃO :** Ruptura ao longo de geratriz do tubo, seguindo os contornos dos grãos. A tubulação estava em carga, sob forte pressão interna..

**ESQUEMA DAS FISSURAS :** Fissuras ao longo dos contornos dos grãos, aproximadamente em uma geratriz.

**CAUSA DA FISSURAÇÃO :** Corrosão do ferro fundido, nos contornos de grãos. Observa-se o revestimento protetor quase totalmente destruído.

A corrosão do ferro do tubo é mais acentuada nos contornos dos grãos. Por esse motivo, quando sob pressão interna, a ruptura ocorre nesses contornos de grãos, e não ao longo de uma geratriz reta exata.

**SOLUÇÃO :** Usar revestimento protetor e proteção catódica.

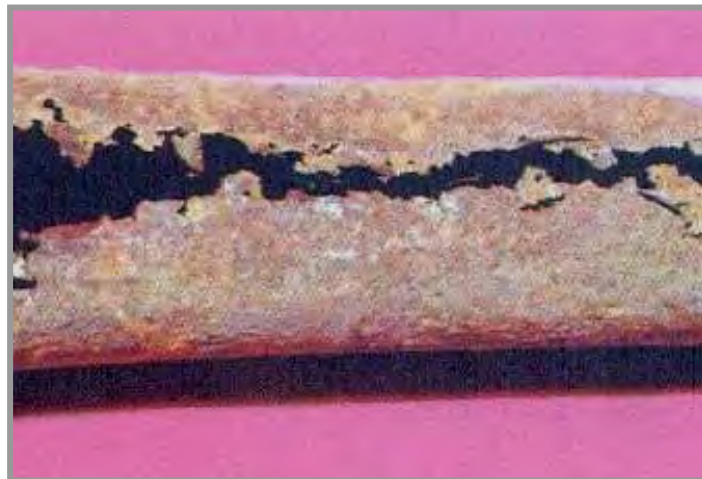
Tubo de 25mm de uma Serpentina de um resfriador de água. Tubo de aço carbono galvanizado (Zn), por imersão. Corrosão em ambiente rico em enxofre. [71]

**OBSERVAÇÃO :** Importante é observar que a ruptura dos tubos se dá nos contornos dos grãos, pois aí a corrosão é sempre maior. A espessura útil da parede do tubo diminui e, portanto, a resistência também.

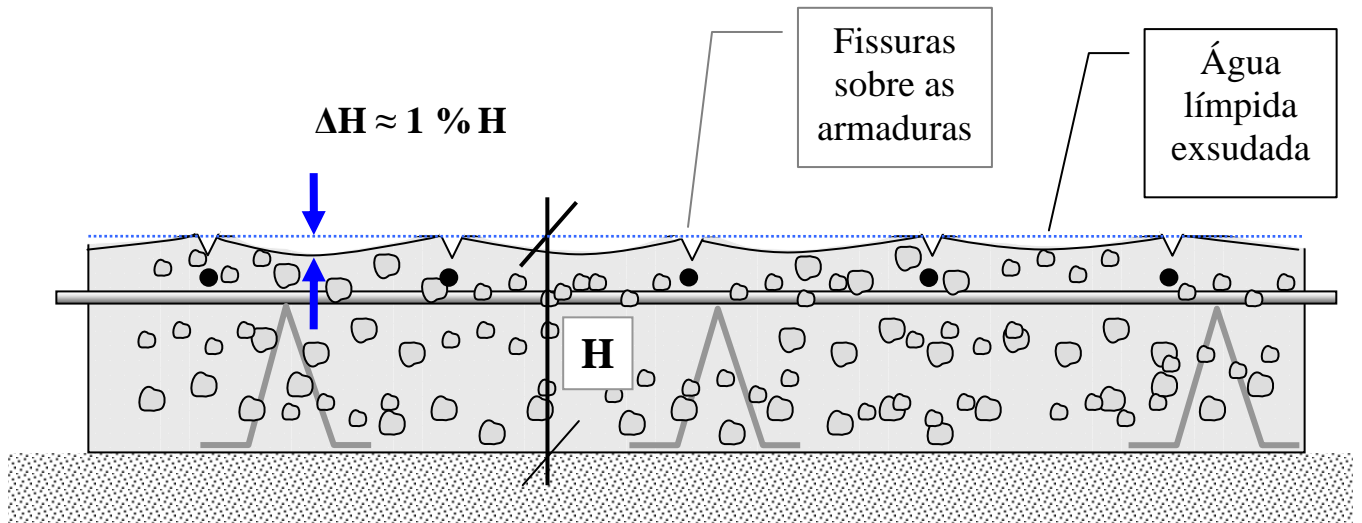
**FISSURAÇÃO :** Fissuras sobre as armaduras superiores.

**CAUSA DAS FISSURAS :** Exsudação da água do concreto ( bleeding ) e “auto-adensamento” dos sólidos dentro do concreto.

- Se a armadura superior da laje estiver bem apoiada no fundo da laje, por meio de cavaletes, ela não poderá acompanhar o movimento descendente da pedra e da areia dentro do concreto. Formam-se, em conseqüência, fissuras na superfície do concreto, exatamente sobre essas armaduras. Ver foto na próxima página, Andriolo [139].

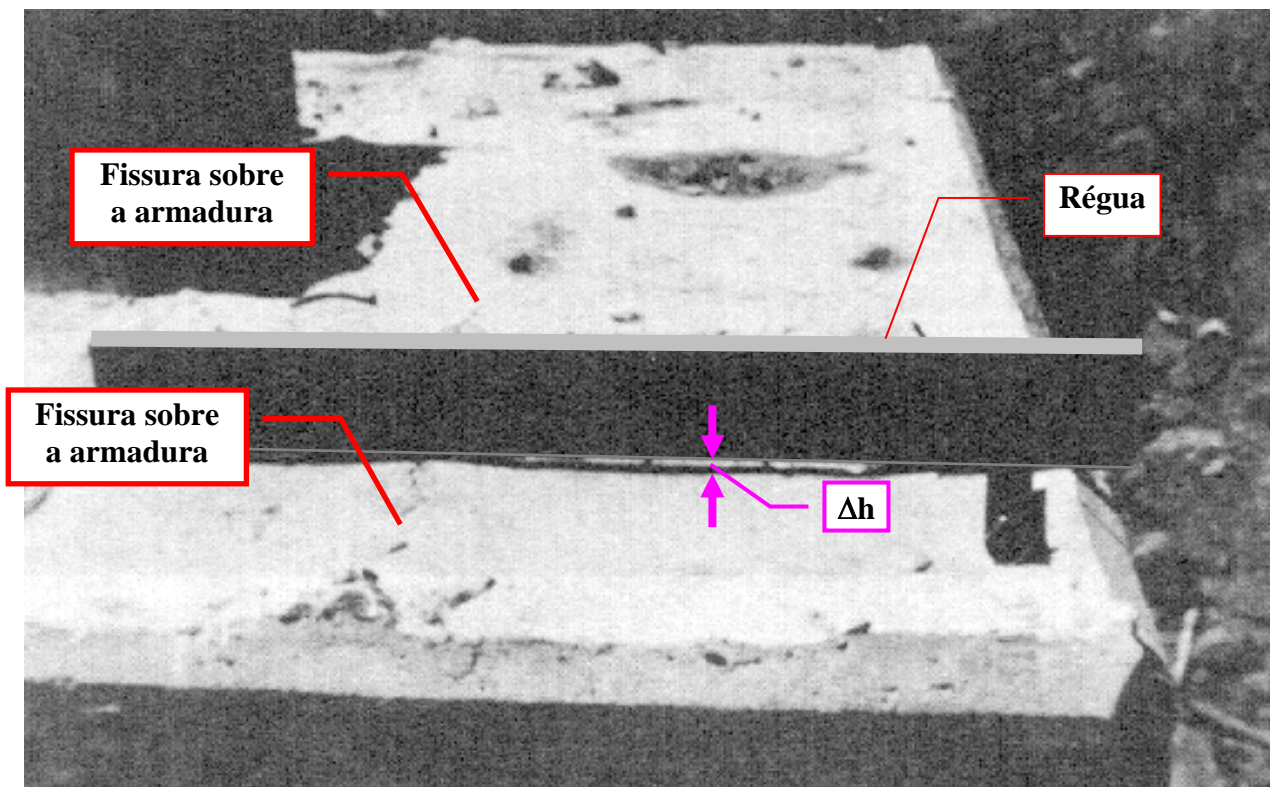
**FISSURAÇÃO :** Fissuras sobre algumas armaduras superiores.

**ESQUEMA DAS FISSURAS:** Semelhante à fissura por nós observada é a citada por Andriolo [139]. A foto mostra um bloco com auto-adensamento do concreto e com fissuras sobre algumas armaduras.

**COMENTÁRIO :** O período adequado para uso da Re-vibração pode ser determinado medindo-se a viscosidade do concreto com a agulha de Vicat. É o ensaio de “tempo de pega”.

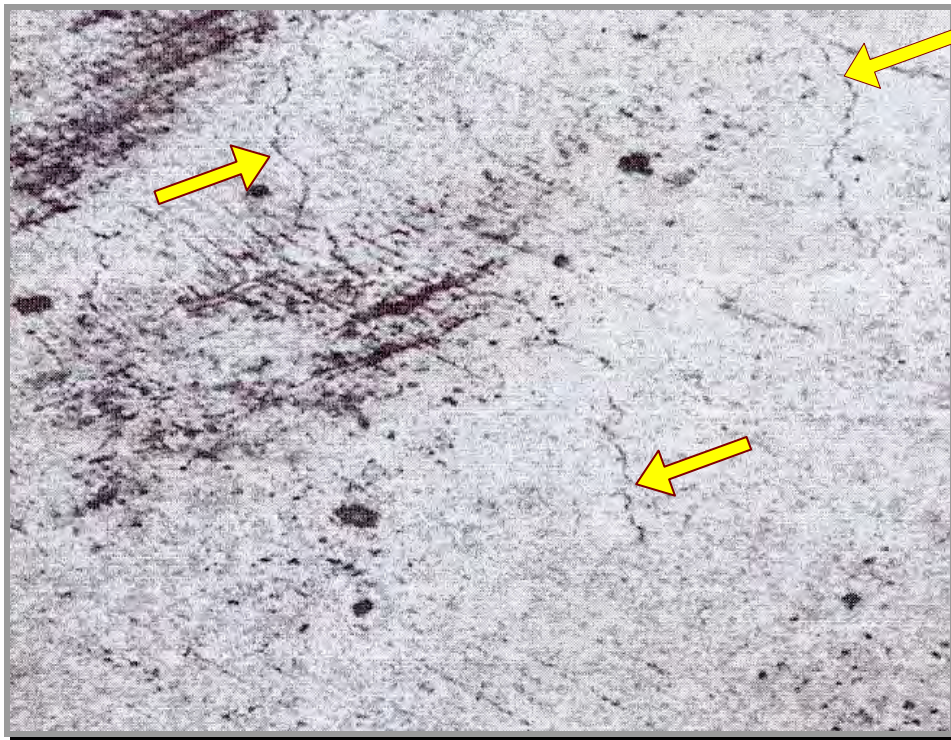
**FISSURAÇÃO :** Fissuras formadas logo após a concretagem.

**Fissura de Retração Plástica**

“Fissuras de Retração Plástica são fissuras pouco profundas ( superficiais) de pequena abertura ( inferior a 0,5mm ) e de comprimento limitado. Sua incidência costuma ser aleatória e elas se desenvolvem formando ângulo de 45° a 60° com o eixo longitudinal da placa.” ( ✂ )

- **CAUSA:** *Evaporação da água do concreto logo após o lançamento do concreto.*  
Após o lançamento do concreto e após a vibração, as pedras e a areia, com densidade  $\gamma \approx 2,65$  tendem a descer dentro da pasta de cimento, com densidade  $\gamma \approx 1,85$ . É o chamado auto-adensamento dos sólidos. Uma parte da água, límpida, com densidade  $\gamma = 1.0$ , sobe, e aflora na superfície da laje. A água que está reagindo com o cimento não sobe. A água, que aflora na superfície do concreto, evapora. O concreto tem seu volume reduzido na superfície, e fissura.
- Essa fissura, que se forma por retração do concreto, ainda plástico, é a chamada *fissura de retração plástica*. Ver [145]

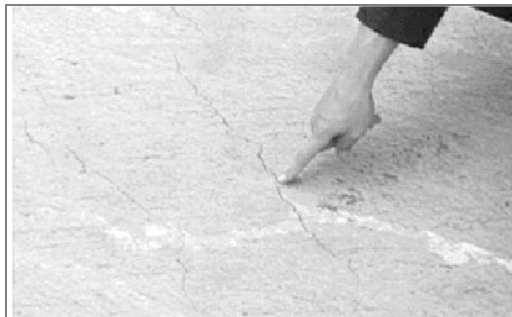
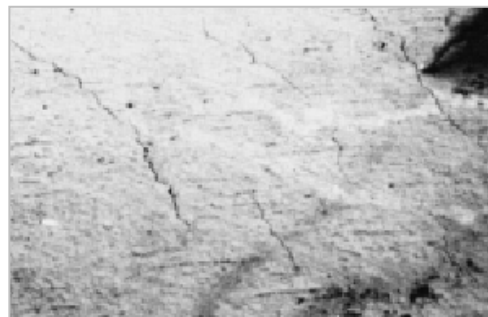
**FISSURAÇÃO :** Fissuras formadas logo após a concretagem.

**ESQUEMA DAS FISSURAS :** Fissuras “paralelas”.

O espaçamento observado entre as fissuras “paralelas” varia até 60cm.

Os comprimentos das fissuras são grandes, atingindo mais de 1,0 m.

Se surgirem fissuras de retração plástica durante a concretagem, ou pouco depois, pode-se usar uma Re-vibração para eliminá-las.

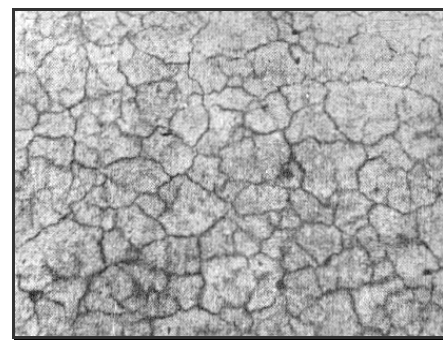
**Concreto :** Largura da foto = 158 cm [ж ж]  
Ver [143]. A distância entre as fissuras é em torno de 3 vezes a espessura da laje. [ж]

[ж] Há uma influência da direção do lançamento do concreto, pois formam-se zonas de pequeno “engrenamento” entre os agregados, criando linhas de menor resistência. Aí se formam as fissuras de retração plástica. As fissuras tendem a se formar na direção perpendicular à direção do vento.

[ж ж] Quando o concreto é espalhado sem predomínio de uma direção, formam-se fissuras de retração plástica em forma de polígonos. Predominam os quadriláteros e os pentágonos.

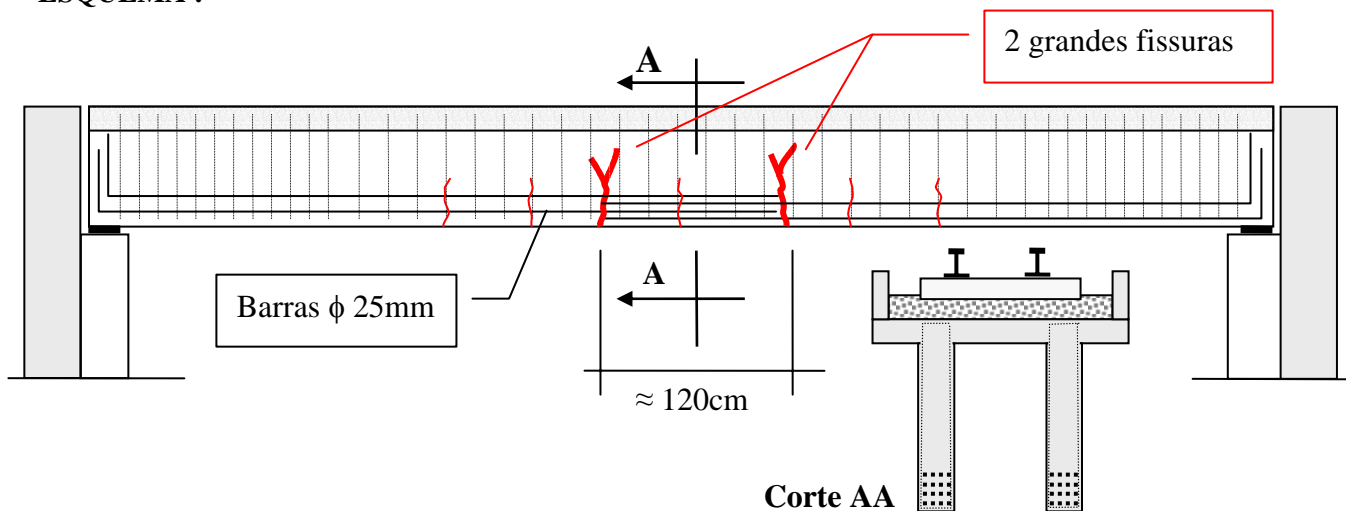
**FISSURAÇÃO :** Duas grandes fissuras espaçadas de  $\approx 120\text{cm}$ . Várias pequenas fissuras.

**CAUSA :** O vão foi executado com comprimento insuficiente nas emendas das armaduras.

O comprimento da emenda deveria ser maior que  $200\text{cm}$ . O comprimento de  $120\text{cm}$  estava totalmente fora da norma. A emenda foi executada com 100% das barras emendadas em uma mesma seção.

- Usar comprimento de emenda  $L_o$ , correto, segundo a norma NBR 6118-item 9.5.2.2.
- Usar no máximo 20 % de emendas na mesma seção.
- Usar emendas defasadas, com distância,  $0,2 L_o$ , entre elas.
- Usar espiras ao longo das emendas.

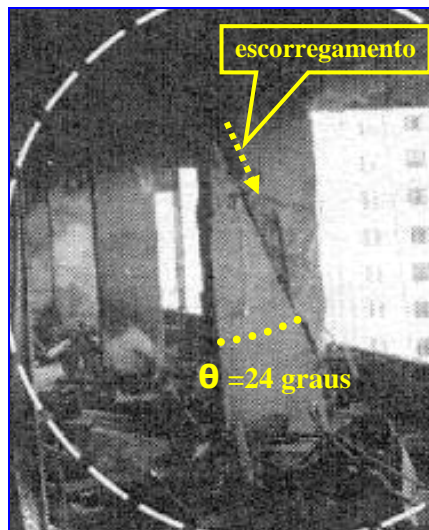
**FISSURAÇÃO :** Ruptura inclinada de 24 graus em relação ao eixo do pilar.

Ruptura em um plano inclinado cerca de 24 graus

**CAUSA :** A resistência do concreto diminui com o aumento de temperatura.

**OBSERVAÇÃO:** O ângulo de inclinação do plano de ruptura, em relação ao eixo do pilar, foi observado como sendo de  $\theta \approx 24$  graus. A tensão normal, atuante no topo do pilar, era igual à resistência à compressão a uma temperatura  $T \approx 500$  graus. A ruptura observada é a de escorregamento, havendo destruição de uma faixa do concreto com a largura de um agregado graúdo. Não é uma ruptura de tração, na qual ocorre a separação de duas superfícies, sem destruição das bordas da fissura.

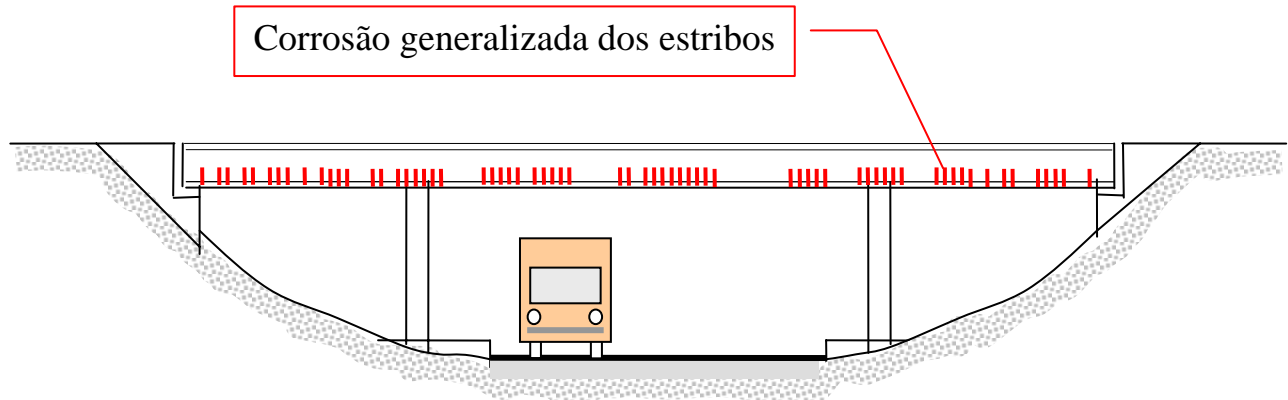
**FISSURAÇÃO :** Fissuração vertical intensa na face lateral das vigas.

**CAUSA:** Barras dos estribos sem qualquer cobrimento de concreto.

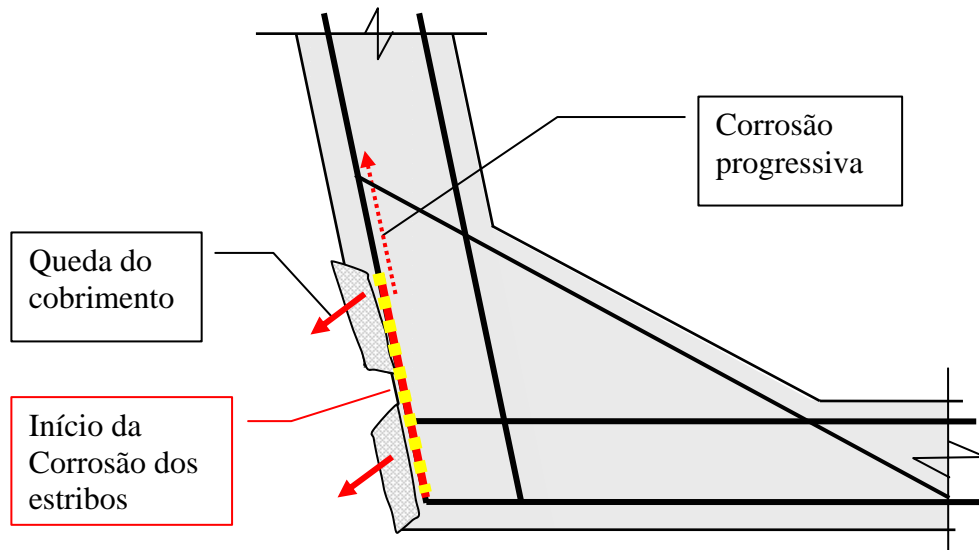
**FISSURAÇÃO :** Fissuração vertical intensa na face lateral das vigas.

- A armadura de estribos, ficou sem cobrimento de concreto.
- A corrosão dos estribos começou logo após a construção do viaduto. A corrosão ocorreu na maioria dos estribos. A corrosão se propagou rapidamente ao longo dos estribos.
- O aço, quando oxidado, forma óxidos de ferro,  $FeO$ ,  $Fe_2O_3$  ou  $Fe_3O_4$ . O volume dos óxidos formados, é maior que o volume inicial do ferro. Os óxidos, expandem e rompem o concreto de cobrimento.

**OBSERVAÇÃO :** A segurança da estrutura ficou reduzida, pois os estribos oxidados eram fundamentais na resistência à força cortante e ao momento de torção.
