## *Fissuração - 168 Casos Reais*

*Prof. Eduardo C. S. Thomaz*

Este artigo é uma coletânea de fissuras observadas em construções de concreto armado ou de concreto protendido. Também são relatados casos de deformações excessivas e de corrosão das barras da armadura.

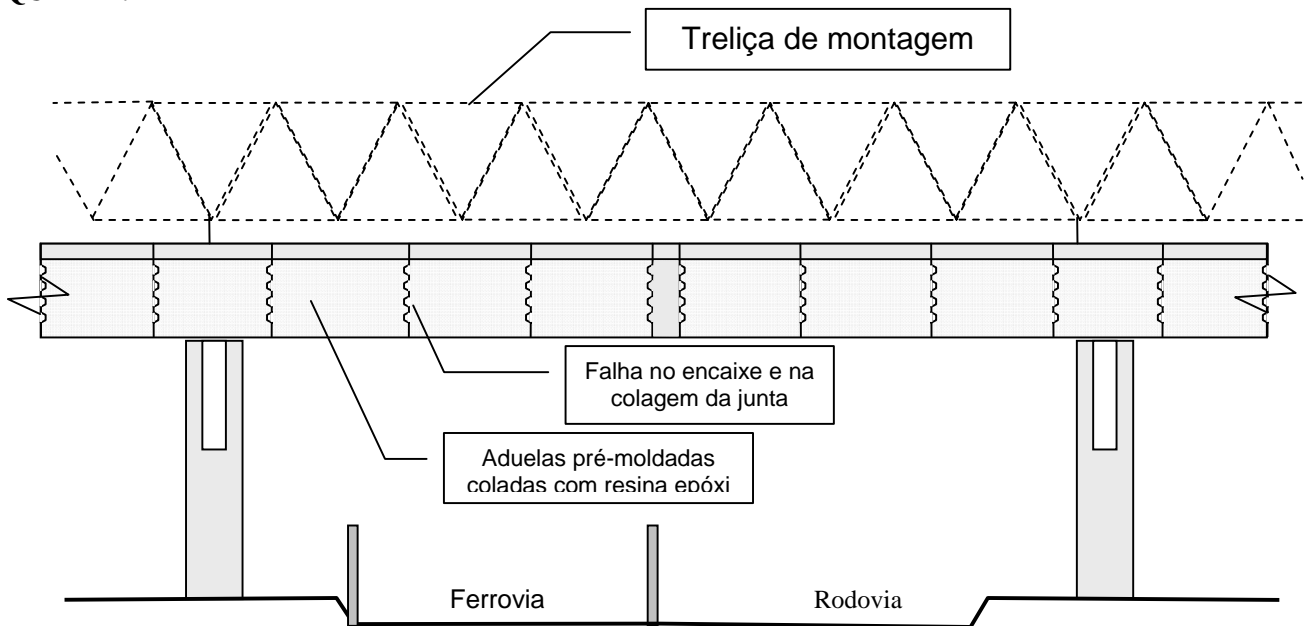
**FISSURAÇÃO :** Falhas no preenchimento com resina epóxi na junta colada, entre duas aduelas pré-moldadas.

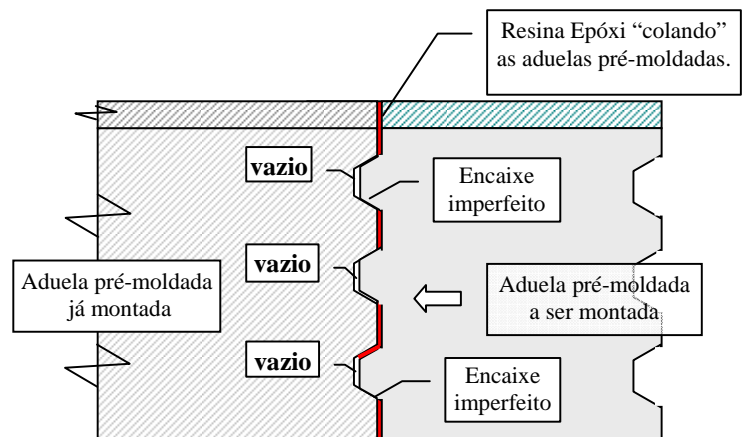
Encaixe imperfeito - Detalhe da Falha na Junta

**CAUSA :** A geometria da aduela a ser montada **não coincidiu exatamente** com a geometria da aduela já montada. Isso impediu o encaixe completo das duas peças, deixando partes da junta com vazios, sem resina epóxi. A abertura da falha observada era de 1,5cm.

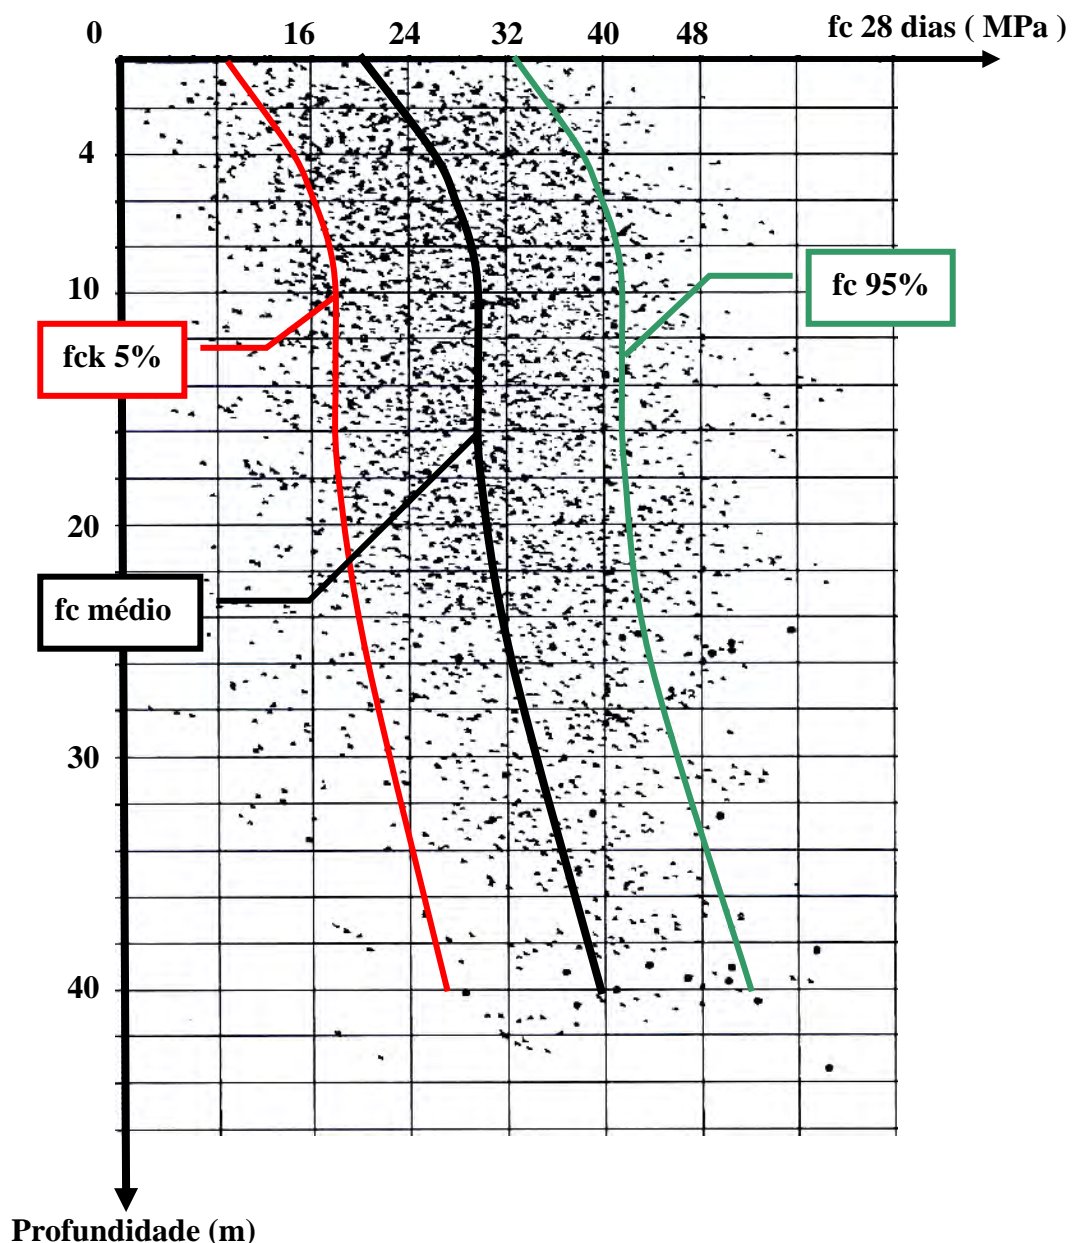
**CONTROLE DA RESISTÊNCIA:** Ao longo de 116 estacas da obra foram retirados 5477 testemunhos do concreto com diâmetro de 7,5cm e com comprimento de 15cm. Os testemunhos foram ensaiados à compressão. Constatou-se que a resistência do concreto, no topo das estacas, era muito menor do que ao longo do fuste das estacas. O mesmo ocorre em paredes diafragmas.

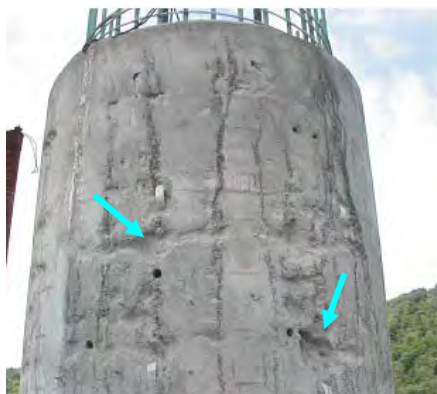
- ← Estaca com  $\phi = 1,5\text{m}$ , desenterrada após a execução, mostrando falhas no concreto. “Brocas” deixadas pelo concreto pouco plástico.
- O concreto submerso, não sendo bastante fluido, tem dificuldades em escoar através da malha da armadura, composta de muitos ferros longitudinais e muitos estribos.
- No topo das estacas, em geral, os momentos fletores são maiores e os projetistas usam duas camadas de ferros. Isso dificulta a passagem do concreto.
- Deve-se evitar o uso de 2 ou mais camadas de ferros. É preferível usar ferros mais grossos com emendas com luvas, todos em uma só camada.

- Usar agregados redondos, preferencialmente seixos rolados, com  $D_{\text{máx.}} = 19\text{mm}$  ou  $12,5\text{mm}$
- Usar relação em massa, areia/(seixo + areia) = 0,44 a 0,50.
- Usar aditivo redutor de água e aditivo retardador da pega.
- Usar alto teor de cinzas, ou de escórias, para reduzir o teor de cimento Portland, reduzindo o calor de hidratação nas primeiras horas.
- Controlar a resistência aos 56 dias, ou aos 90 dias e não aos 28 dias.
- Usar aditivos para aumentar a viscosidade e evitar a exsudação (*bleeding*) no concreto.
- Controlar a temperatura de lançamento do concreto fresco. Usar menos que  $21\text{ }^{\circ}\text{C}$ .
- Ao testar o traço do concreto, considerar o efeito da elevação da temperatura na trabalhabilidade e também no tempo de início da pega.
- Avaliar também, nos ensaios de dosagem do concreto, a elevação da temperatura com o tempo.

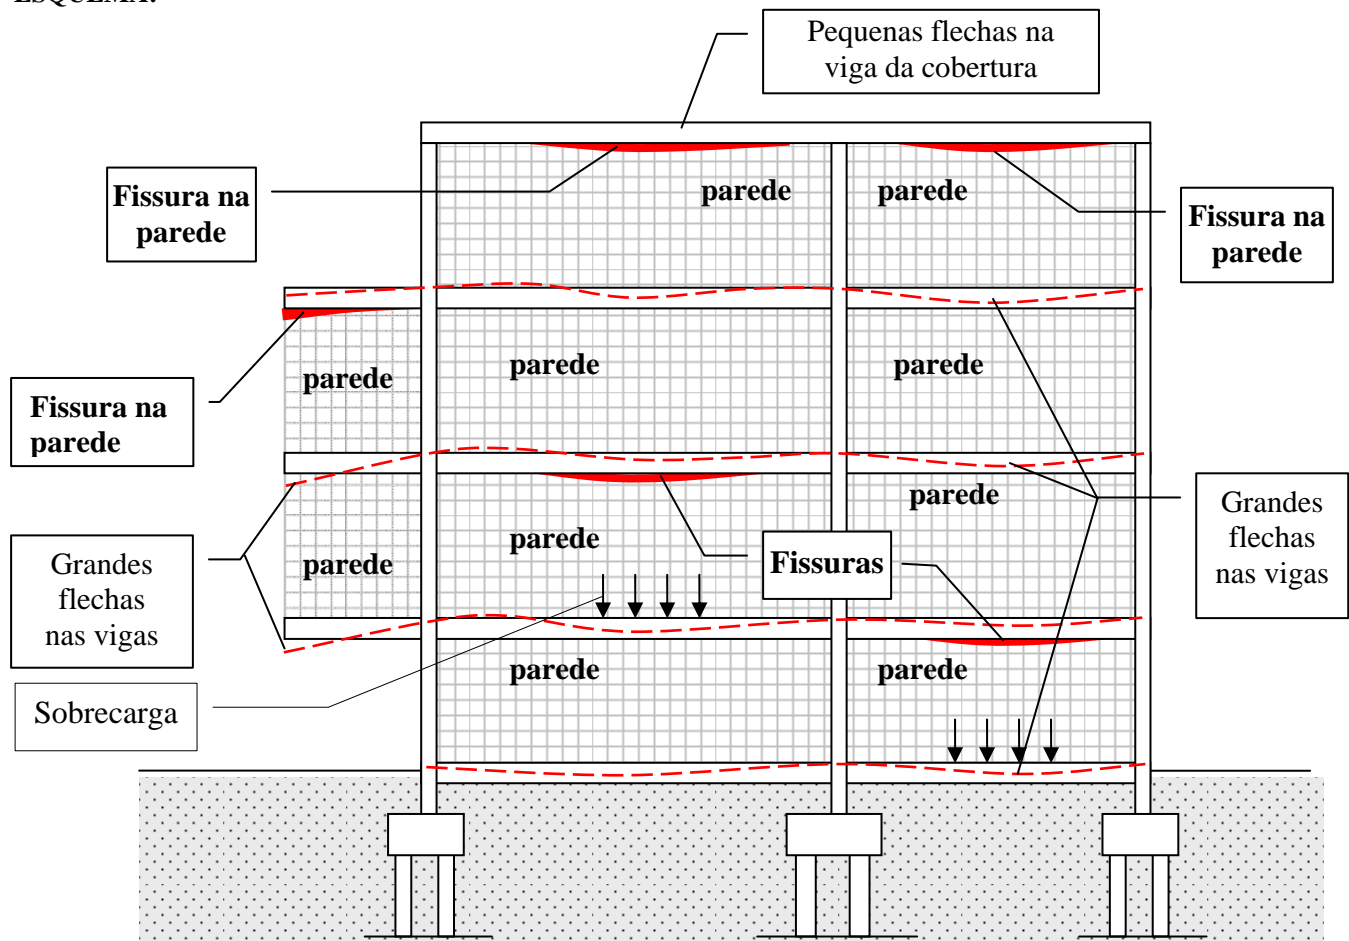
**OBSERVAÇÃO:** Fissuras na interface das alvenarias com as vigas.

- Com o uso de concretos com resistências mais altas,  $f_{ck} \geq 35$  MPa, os vãos das vigas se tornam cada vez maiores.
- Vãos maiores que 5m são usuais atualmente, o que não ocorria com concretos de  $f_{ck} = 20$  MPa.

- Daí resulta o surgimento de grandes fissuras nas alvenarias, principalmente no último pavimento, pois a cobertura tem menos carga de paredes e se deforma menos. Nos andares intermediários também surgem grandes fissuras devidas às diferenças de sobrecarga nos diversos pisos.

- É difícil evitar essas fissuras nas alvenarias a não ser que sejam usadas vigas com grande altura e grande rigidez. Nesse caso não se aproveita a boa resistência do concreto à compressão.

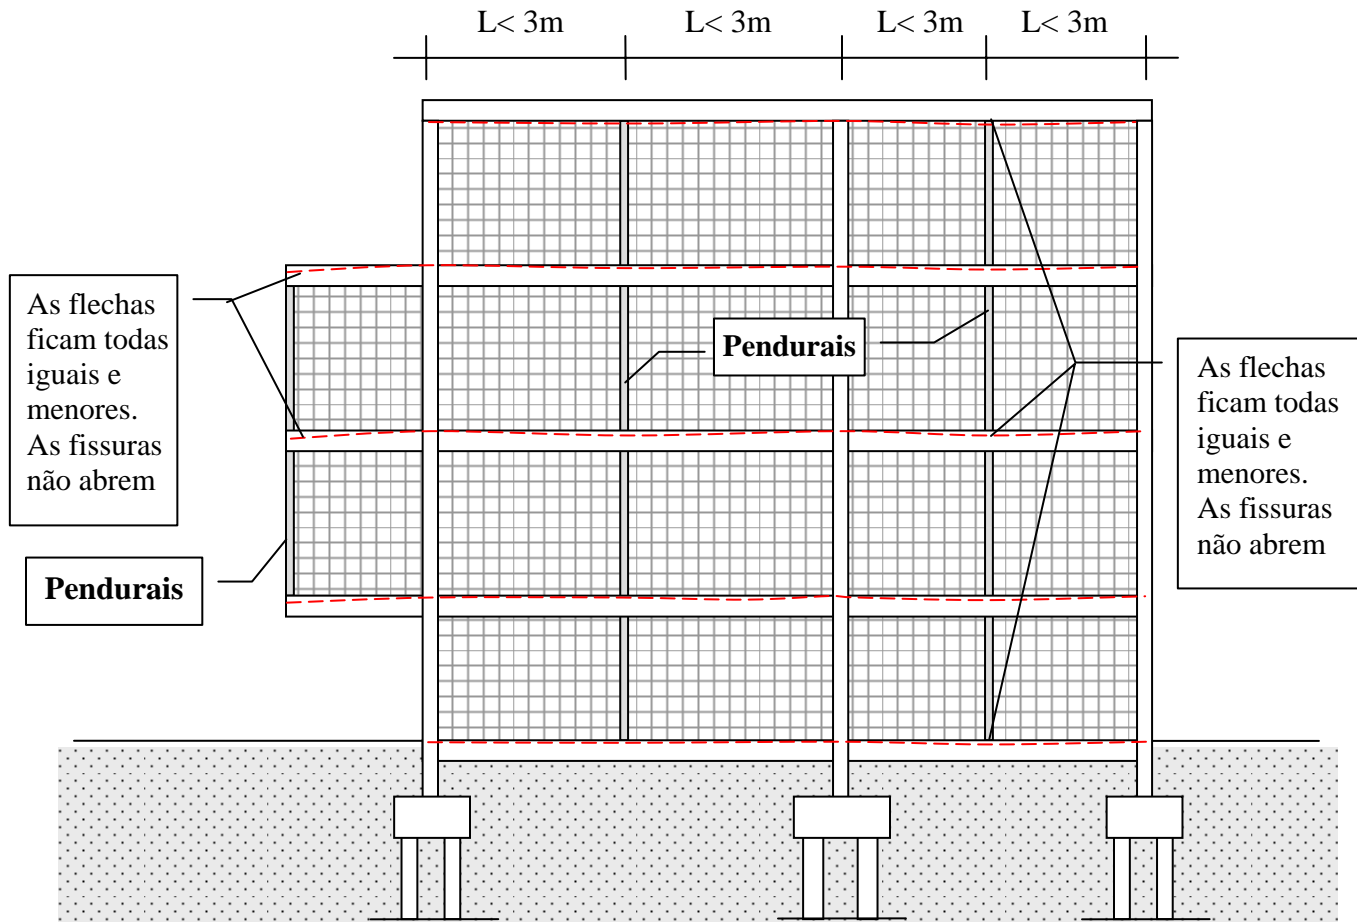
**OBSERVAÇÃO:** Fissuras na interface das alvenarias com as vigas.

**SOLUÇÃO:** Projetar e executar “*pendurais*” de concreto armado entre todos os pavimentos, nas paredes internas e externas, de modo a ter “painéis” de paredes menores que 3m.

- Com o projeto de pendurais, as flechas diferenciais entre os pisos desaparecem e as fissuras não se formam, ou as fissuras que se formam são imperceptíveis.

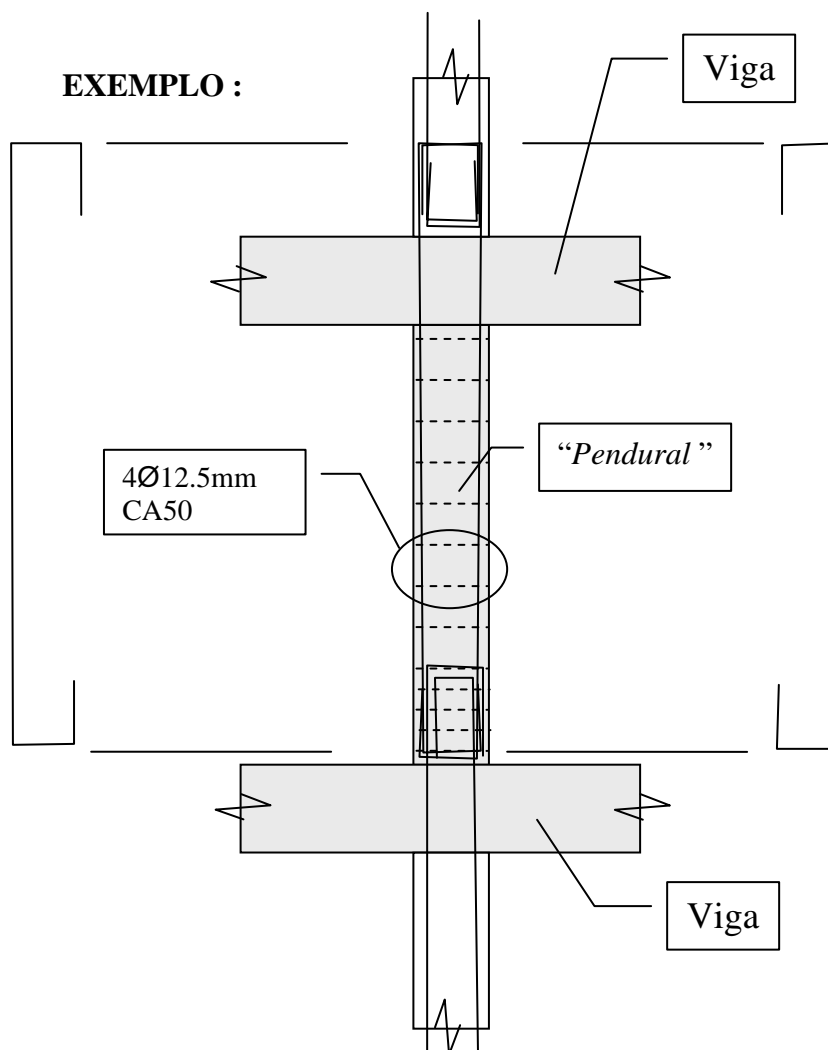
**OBSERVAÇÃO:** Fissuras na interface das alvenarias com as vigas.

**SUGESTÃO:** Detalhe da armadura dos pendurais :

- As armaduras tracionadas devem ser dimensionadas e detalhadas prevendo boa ancoragem das barras .

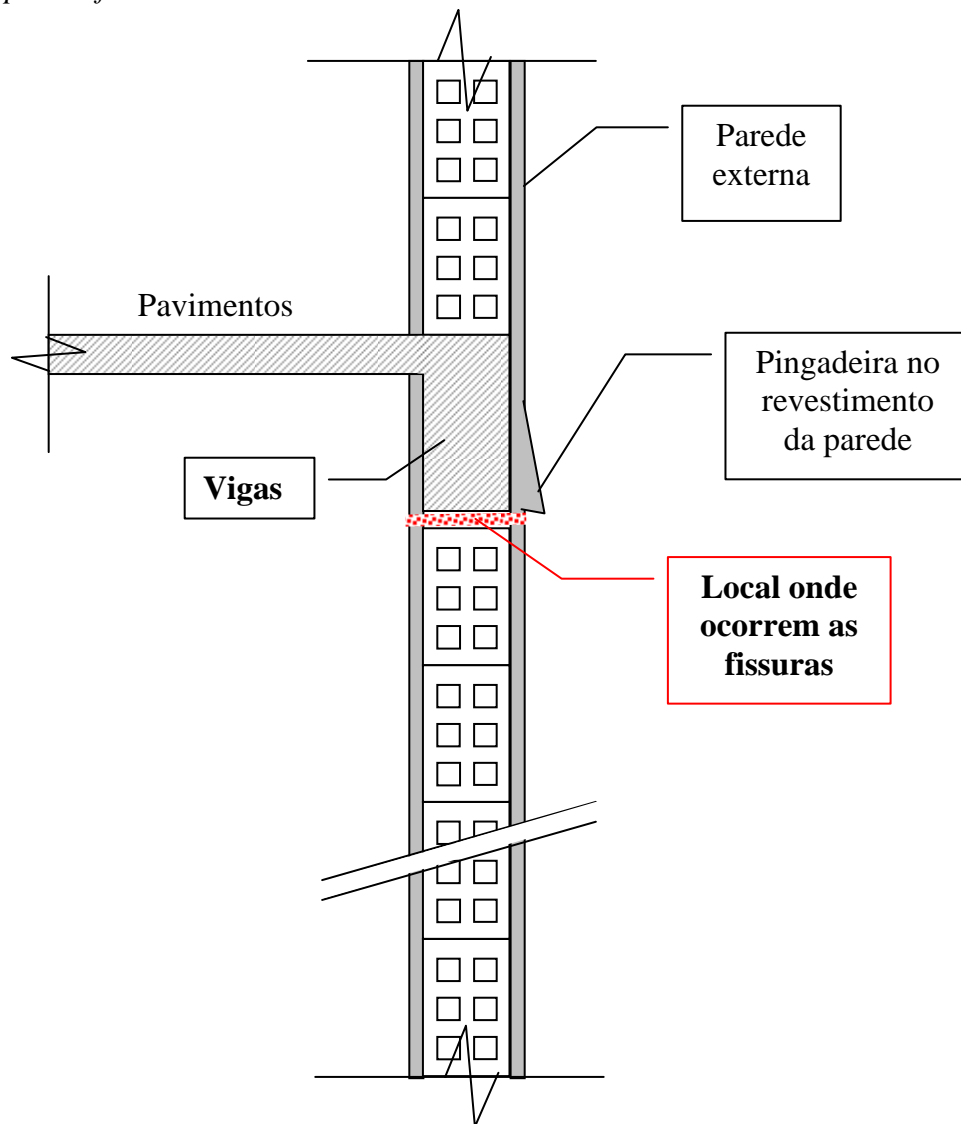
**OBSERVAÇÃO:** Fissuras na interface das alvenarias com as vigas.

**SOLUÇÃO:** Execução de “pendurais” de concreto armado entre todos os pavimentos.

**RECOMENDAÇÃO ADICIONAL :** Também é aconselhável o uso de pingadeiras nas alvenarias externas, exatamente na interface alvenaria × viga, como mostrado na figura. Isso evita infiltrações de água nesses “pontos fracos”.

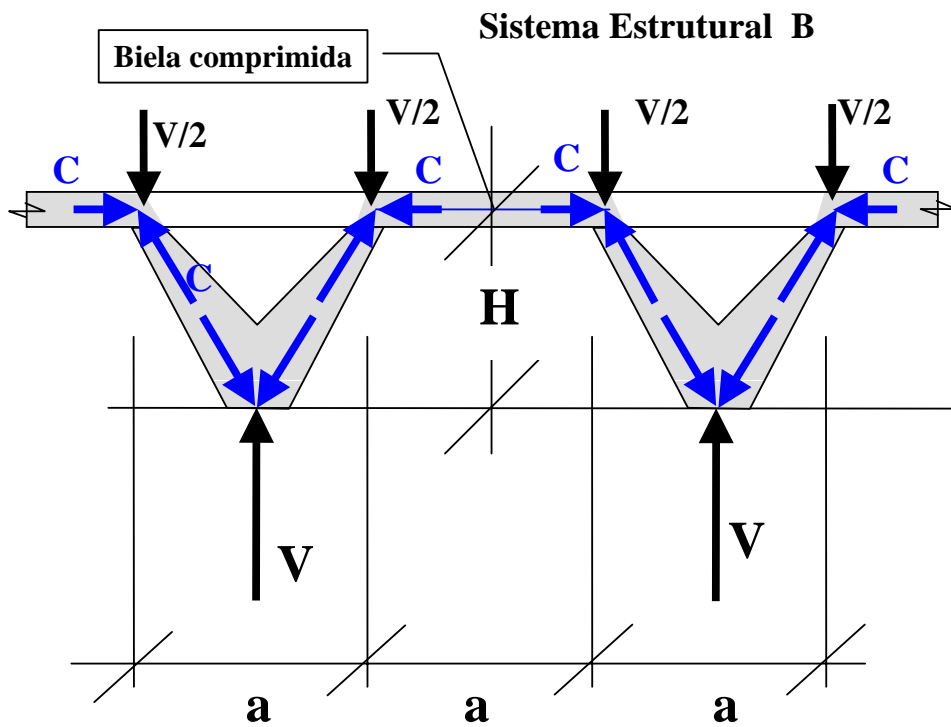
**FISSURAÇÃO :** Fissuras nas vigas do teto do pilotis nos vãos extremos

1. Para estimar as dimensões da viga comprimida, usar o modelo **B**. Calcular a seção comprimida da viga com uma tensão baixa, como por exemplo,  $\sigma_c \text{ serviço} < (f_{ck} / 4)$ .

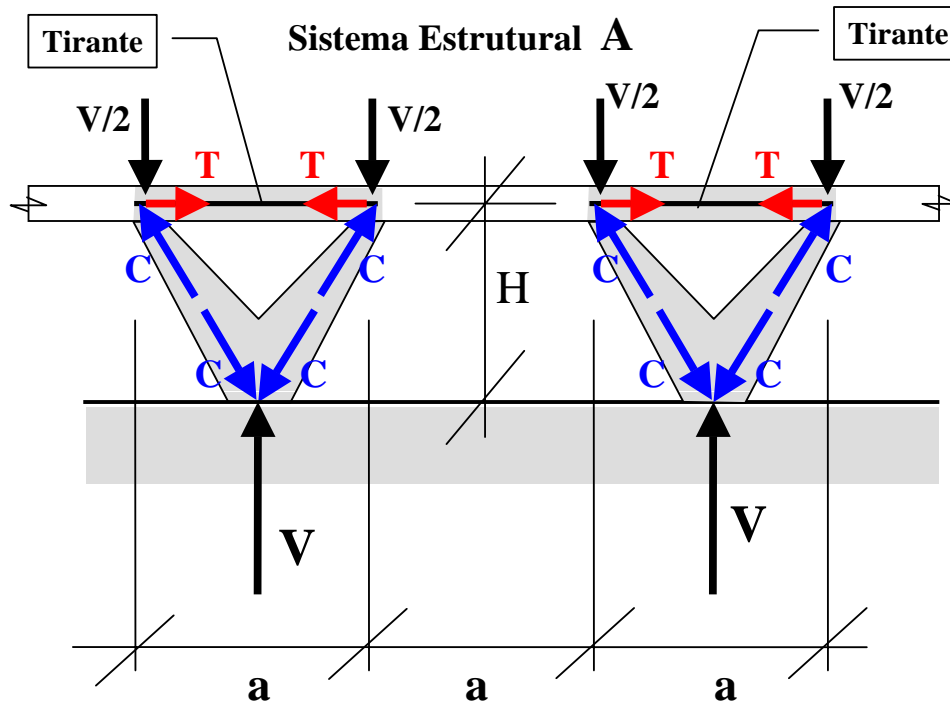
**FISSURAÇÃO :** Fissuras nas vigas do teto do pilotis nos vãos extremos

2. Para estimar a armadura, considerar o sistema estrutural **A**. Calcular a armadura de tração com uma tensão em serviço baixa, por exemplo,  $\sigma_{aço} = 150\text{MPa}$ . Isso limita a abertura de eventuais fissuras
- Estende-se a armadura de tração, do sistema estrutural **A**, ao longo de toda a viga, inclusive através da zona comprimida **B**, i.e, nas bielas.

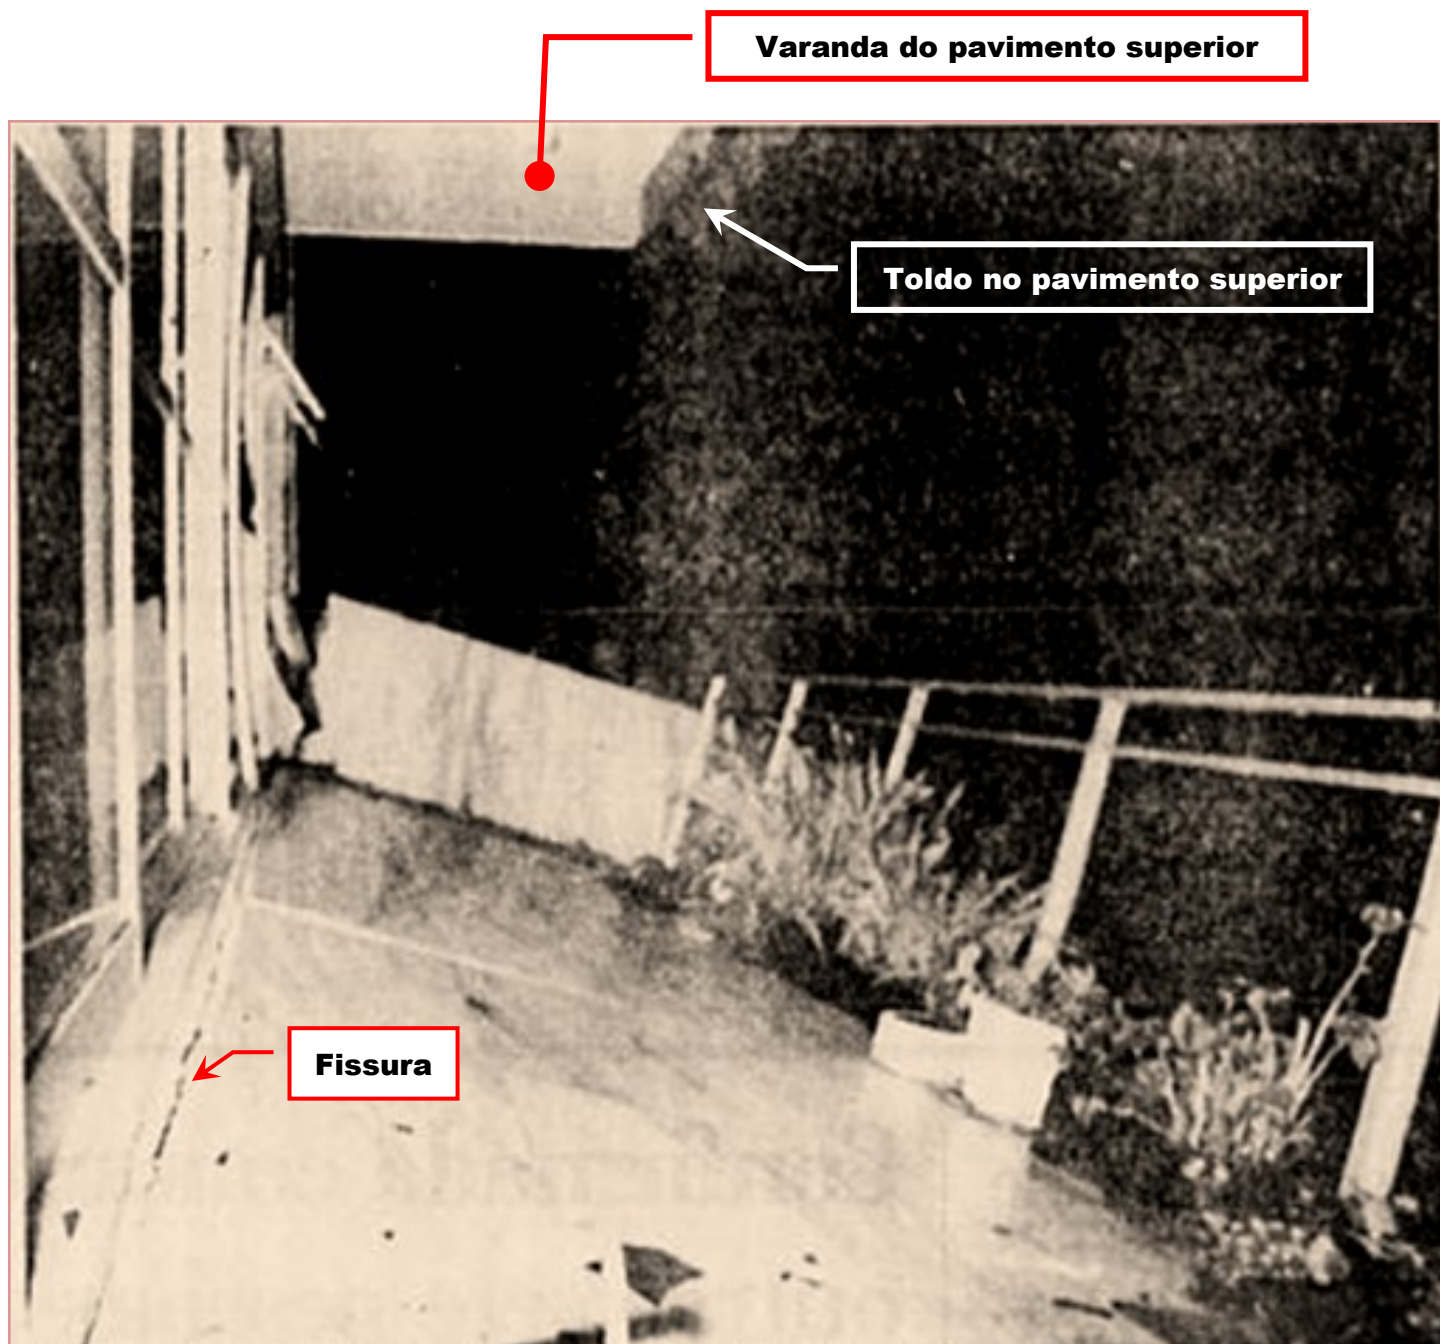
**VARANDA EM PRÉDIO NA AV. MARACANÃ / RJ**

**GRANDE FISSURA AO LOMGO DE TODO O ENGASTE DA LAJE = VARANDA COM PISO INCLINADO  
ARMADURA MAL DETALHADA, CRIANDO EMPUXO NO VAZIO.**

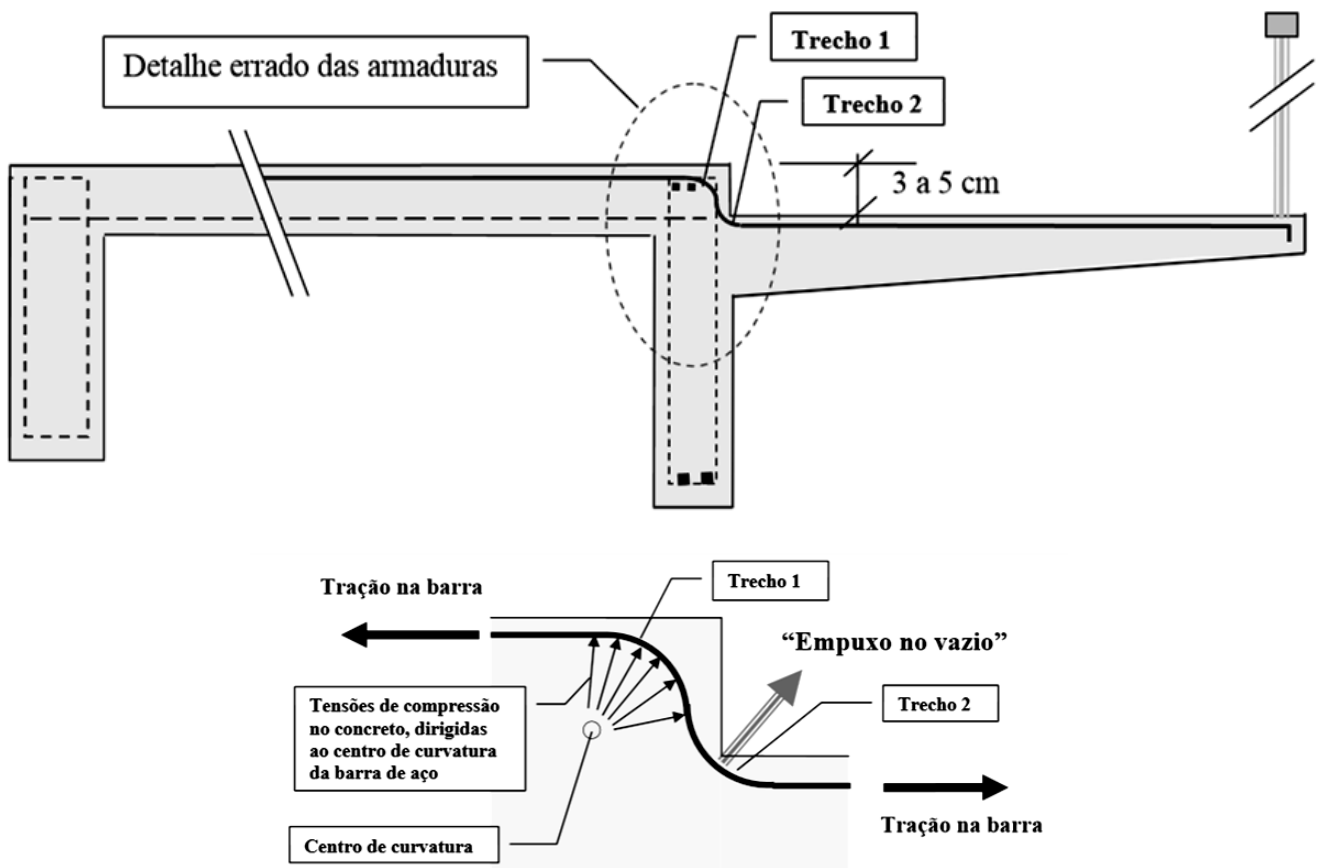
**CAUSA DA RUPTURA :** Retificação da barra mal detalhada no projeto. É o chamado empuxo no vazio. Ao ser tracionada, a barra tende a retificar. No trecho 1 da barra, com centro de curvatura dentro do concreto, surgem tensões de compressão, como mostrado na figura abaixo. No trecho 2, com centro de curvatura fora do concreto, surgem forças dirigidas para fora do concreto. Nesse trecho 2, a barra arranca o concreto de cobertura e se torna reta. É o conhecido efeito “empuxo no vazio”. Ver também o exemplo N<sup>o</sup> 50. Ver também Nelson A. Lima [113].

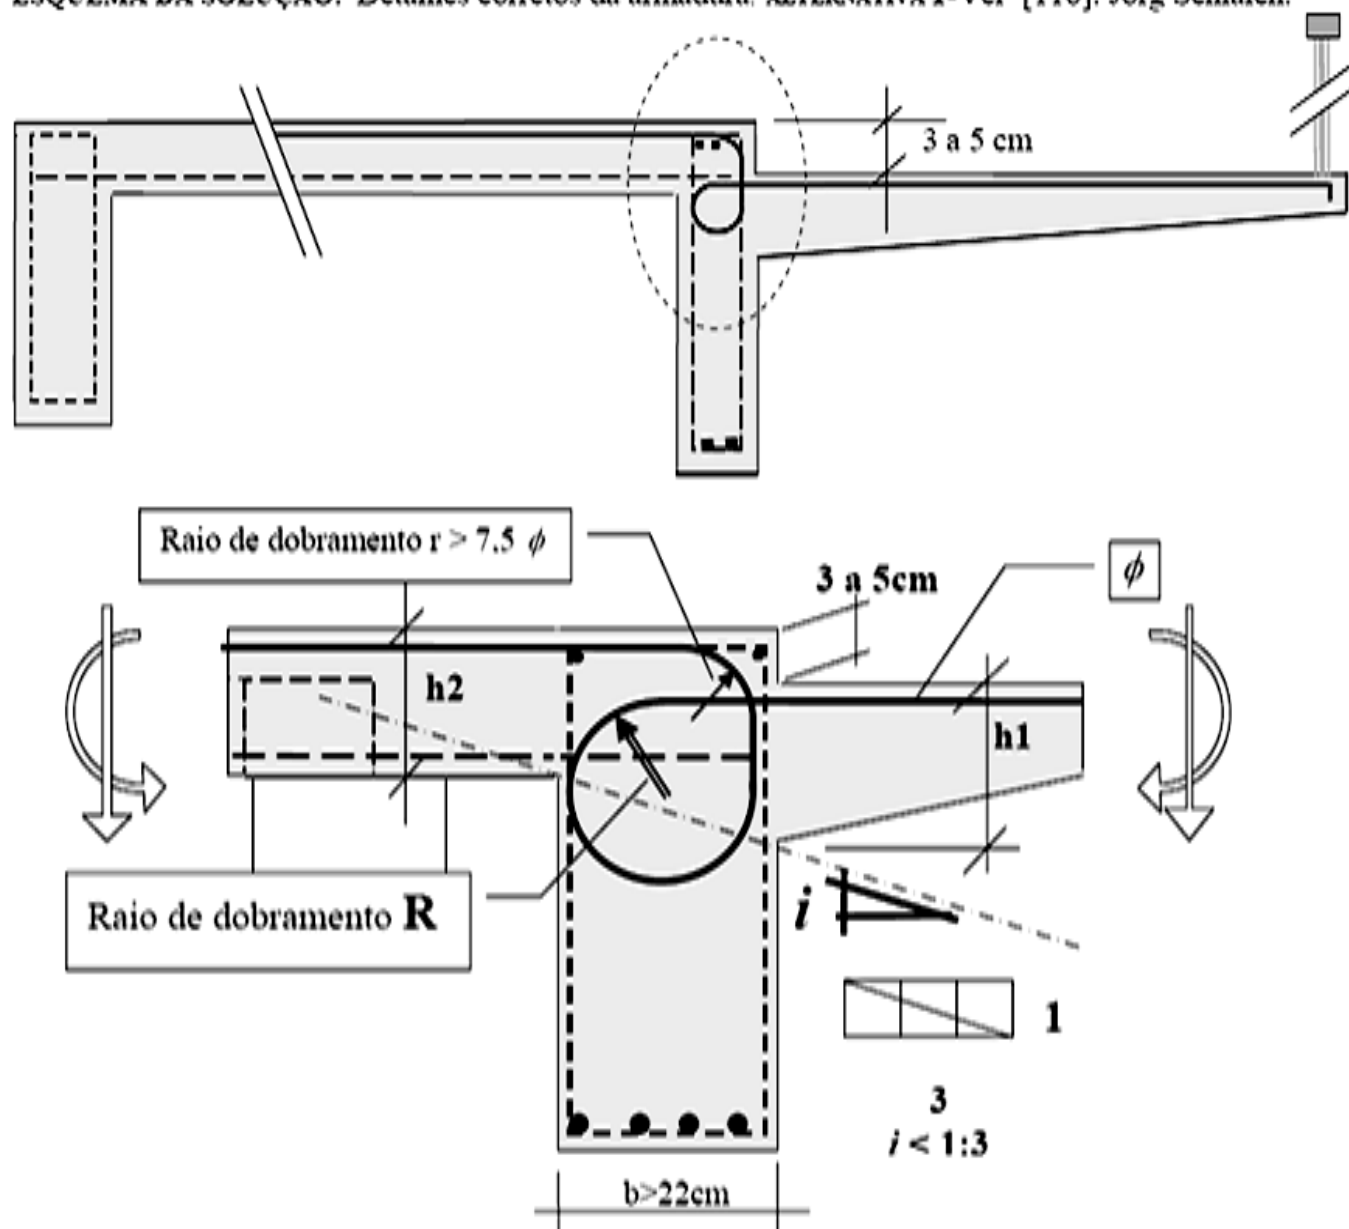
**FISSURAÇÃO :** Fissuras na ligação das lajes da varanda com a laje que serve para engastá-la.

**ESQUEMA DA SOLUÇÃO :** Detalhes corretos da armadura. ALTERNATIVA 1-Ver [116]: Jorg Schlaich.

- O raio de dobramento **R** da barra deve ser o maior possível dentro da largura da viga.  
 $b = 2R + 2\phi + 2c$ , sendo  $c$  = cobrimento da armadura.

- Todo o momento de flexão da laje da varanda deve ser transmitido para a laje anexa.
- A laje anexa à varanda deve ter uma grande espessura. Em geral, a laje é feita com nervuras de tijolos cerâmicos. Junto ao engaste da varanda não devem ser colocados tijolos.

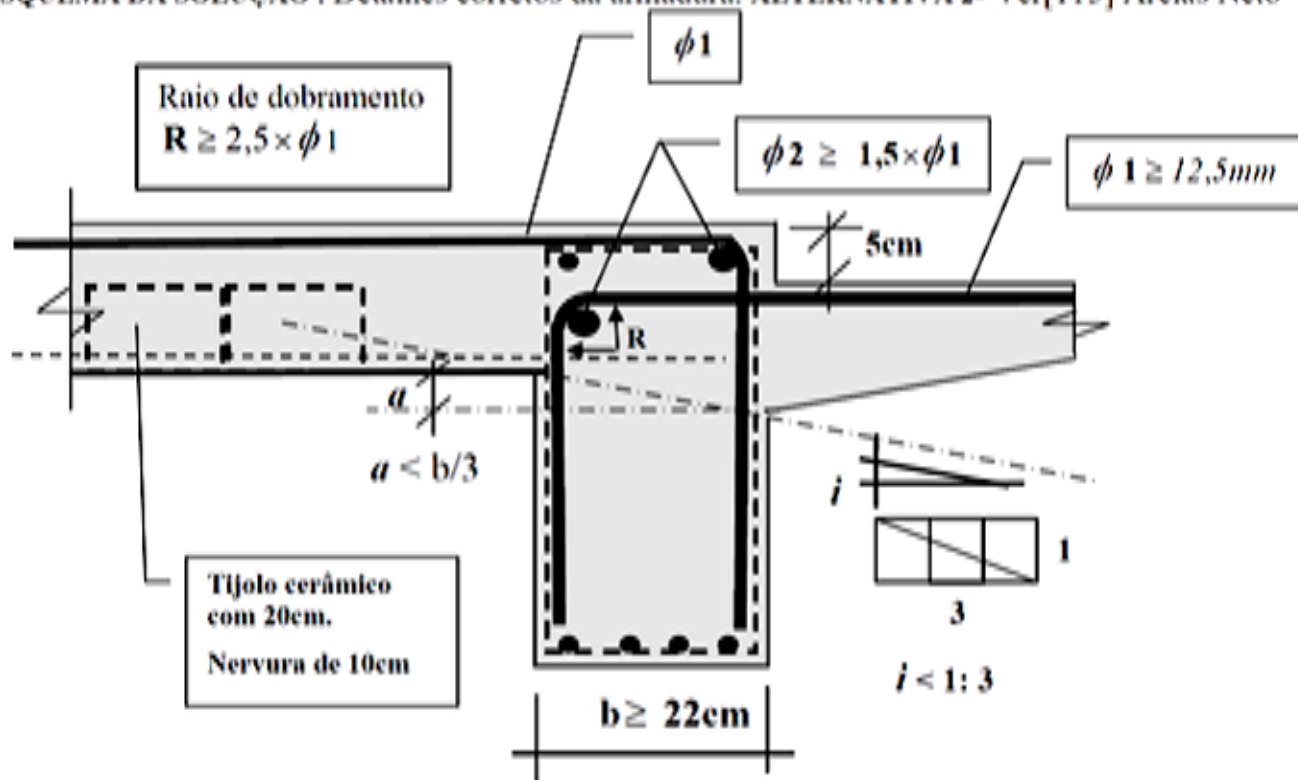
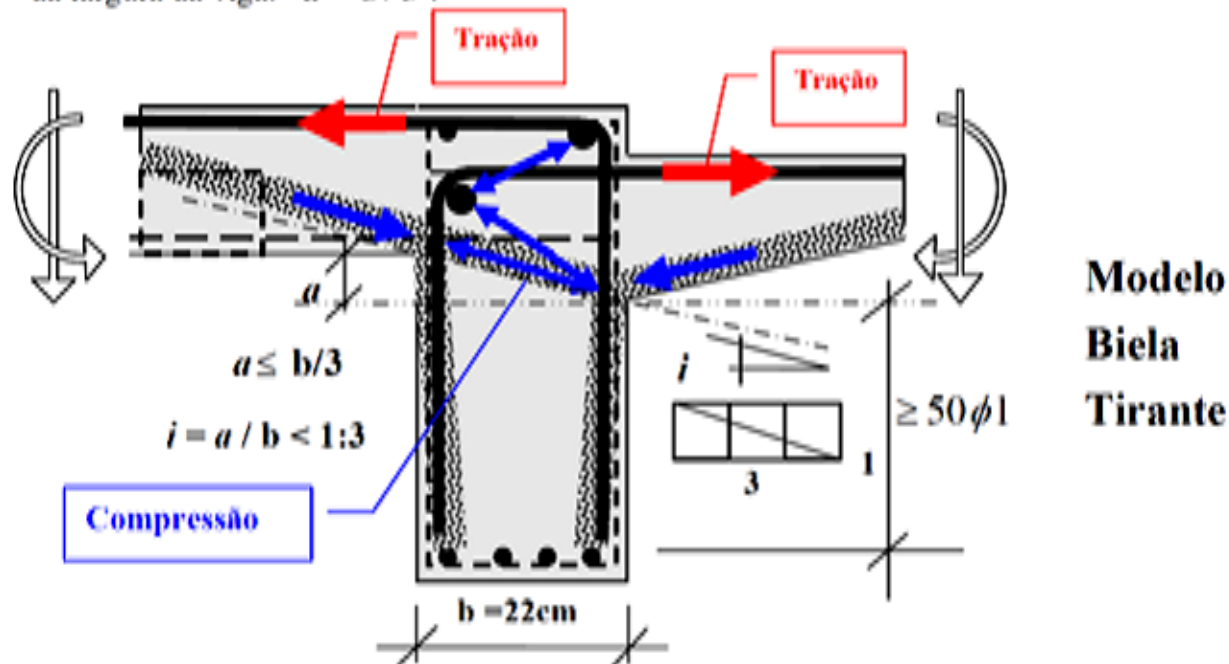
**ESTRUTURA:** Edifício em concreto armado, com varandas rebaixadas de 3cm a 5cm.  
**FISSURAÇÃO:** Fissuras na ligação das lajes da varanda com a laje que serve para engastá-la.  
**ESQUEMA DA SOLUÇÃO:** Detalhes corretos da armadura. ALTERNATIVA 2- Ver[115] Arcias Neto

- A colocação das barras  $\phi 2 \geq 1,5 \times \phi 1$  é de grande importância para transmissão do momento fletor do balanço para a laje adjacente.
- O raio  $R$ , de dobramento das barras  $\phi 1$ , deve ser maior que  $1,5 \times \phi 1$ .
- A viga deve ter uma largura de 22cm para facilitar a concretagem.
- A viga deve ter 22cm para ficar embutida na parede externa de 25cm, onde existir essa parede.
- O desnível entre o fundo da laje em balanço e o fundo da laje vizinha não deve ser maior que  $1/3$  da largura da viga.  $a < b/3$ .

**OBSERVAÇÃO:** Essas vigas, que suportam varandas, têm grande carga e podem ter grandes flechas, após algum tempo. É recomendável o uso de armadura de compressão. Ver exemplos N<sup>o</sup> 141 e 142.

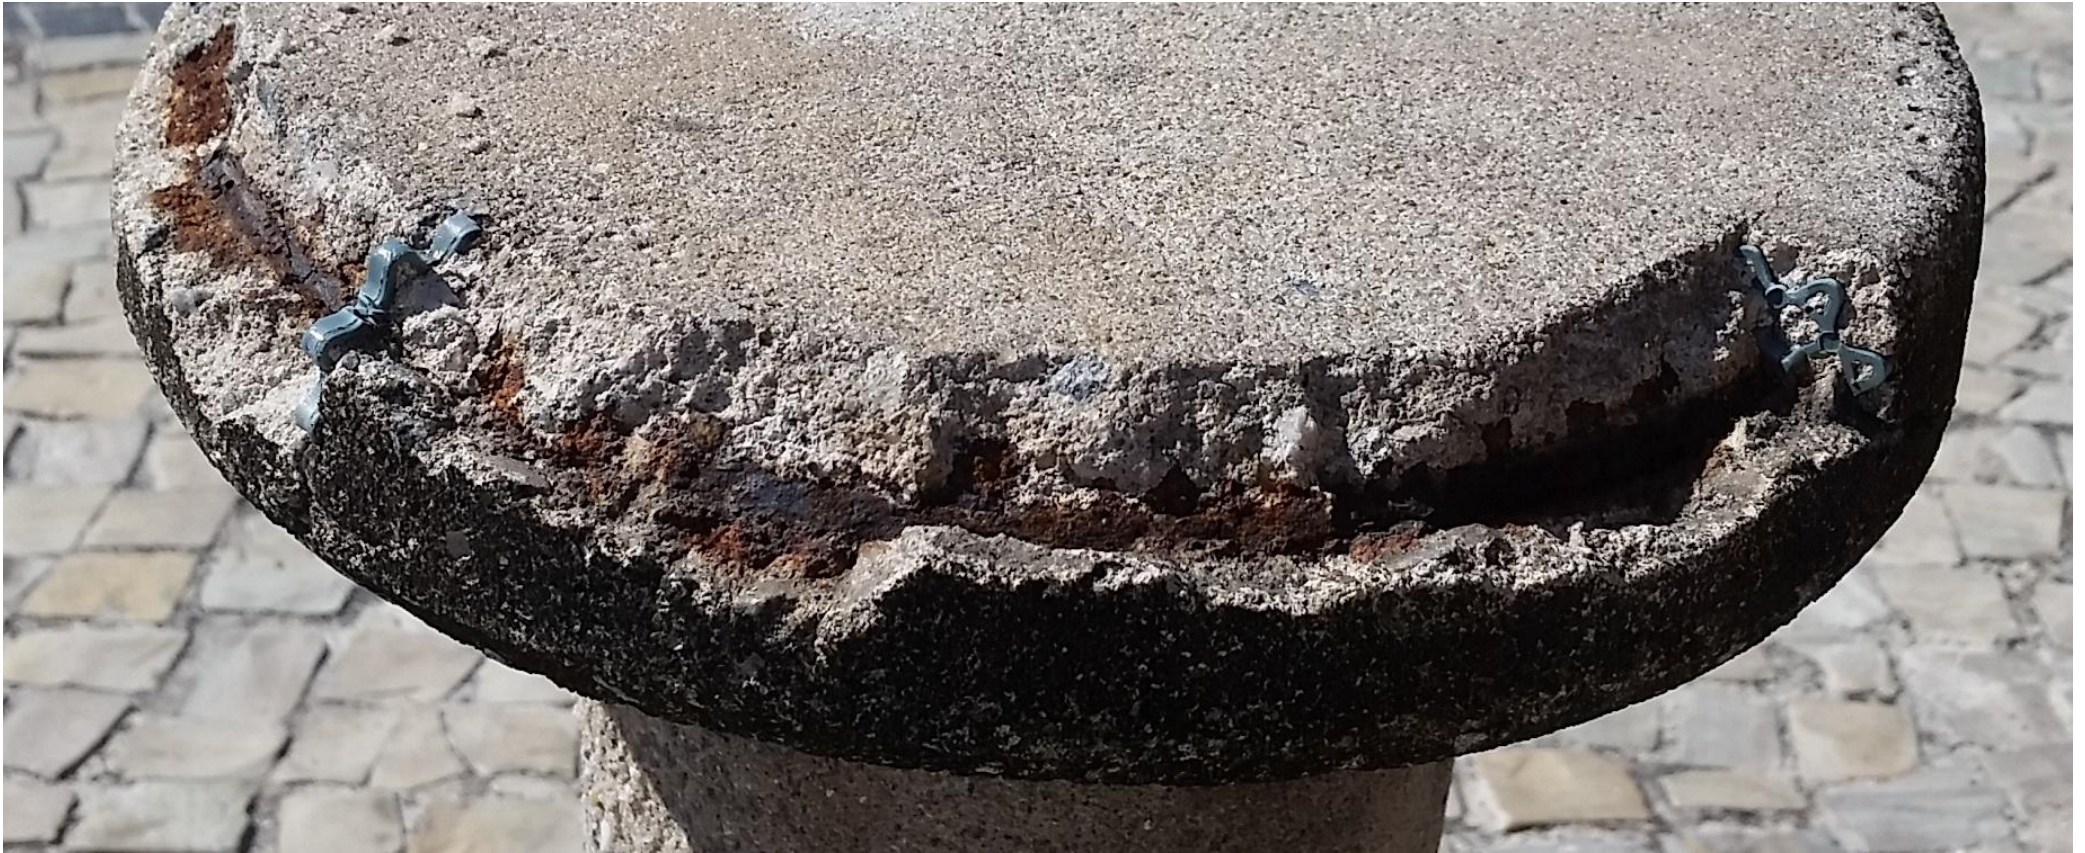
## **Detalhe do concreto poroso**

**O concreto foi intencionalmente executado poroso, com pouco cimento, para apresentar uma textura rústica. Foi tomado o cuidado de garantir o “cobrimento” correto das armaduras, mas, através dos poros do concreto poroso, as armaduras foram atingidas pela maresia contendo cloro. A corrosão da armadura ocorreu.**

**Embora seja necessário, não é suficiente cuidar apenas do “cobrimento” das armaduras.**

**Um “traço” correto do concreto, rico em cimento, também é indispensável.**
