**ESTRUTURA :** Marquise de um estádio esportivo

**FISSURAÇÃO :** Fissura na linha bisetriz do canto da marquise. Queda da marquise ao ser retirado o escoramento.

**EXEMPLO Nº 130 : ( CONTINUAÇÃO 1 )****ESTRUTURA :** Marquise de um estádio esportivo.**FISSURAÇÃO :** Fissura na linha bisetriz do canto da marquise. Queda da marquise.**SOLUÇÃO :** Detalhar a armadura com grande raio de curvatura , como mostrado na figura abaixo.

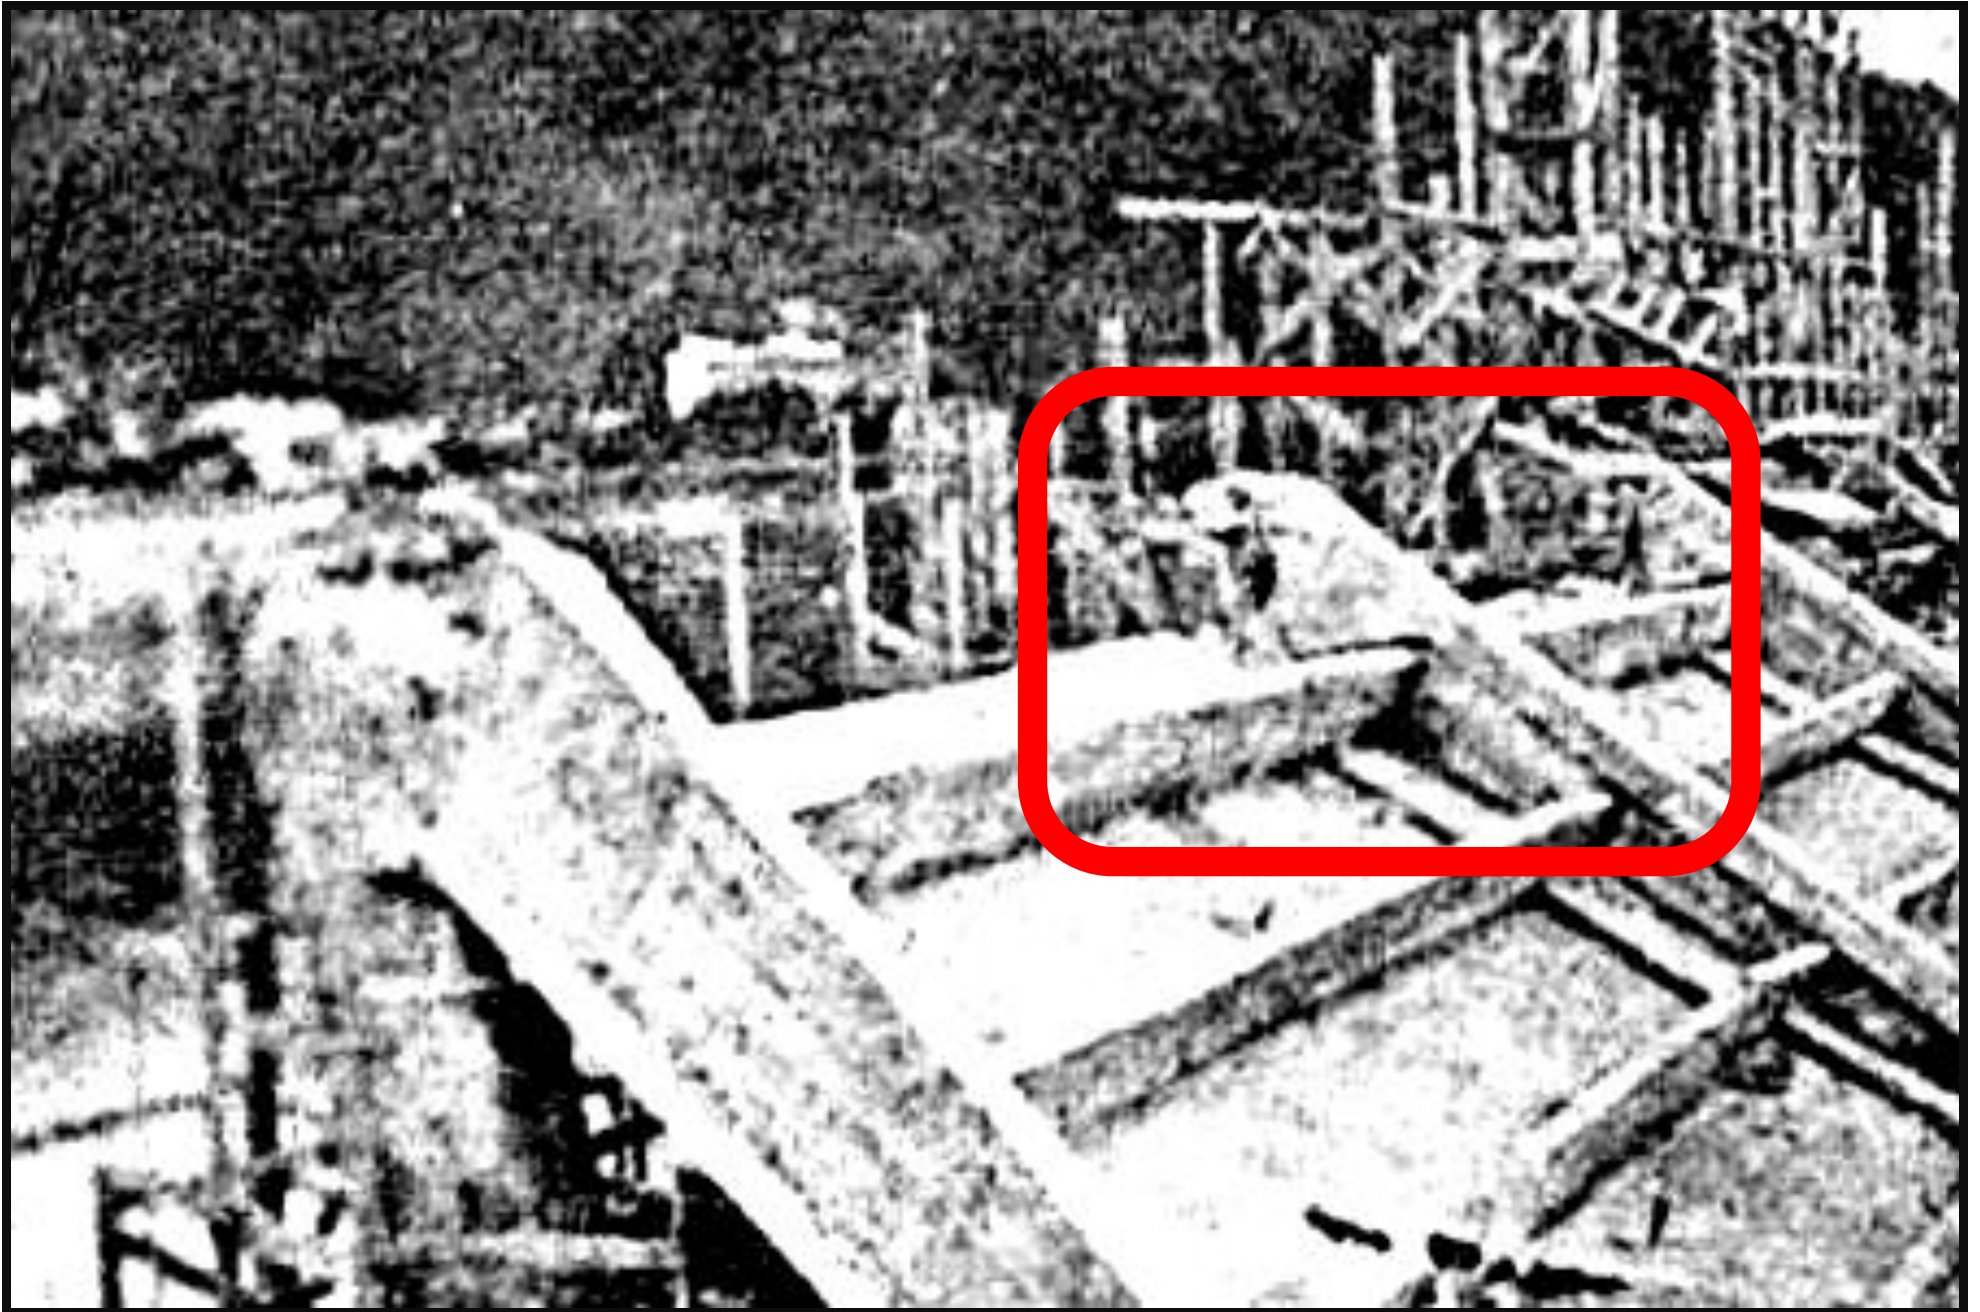
# NÓ ROMPIDO

**CAUSA DA FISSURAÇÃO :** Detalhamento errado da armadura no canto da marquise. O raio de dobramento era muito pequeno. A armadura não deve ser colocada na zona morta, indicada na figura abaixo. Ver a recomendação do Prof. Areias Neto [ 107 ] .

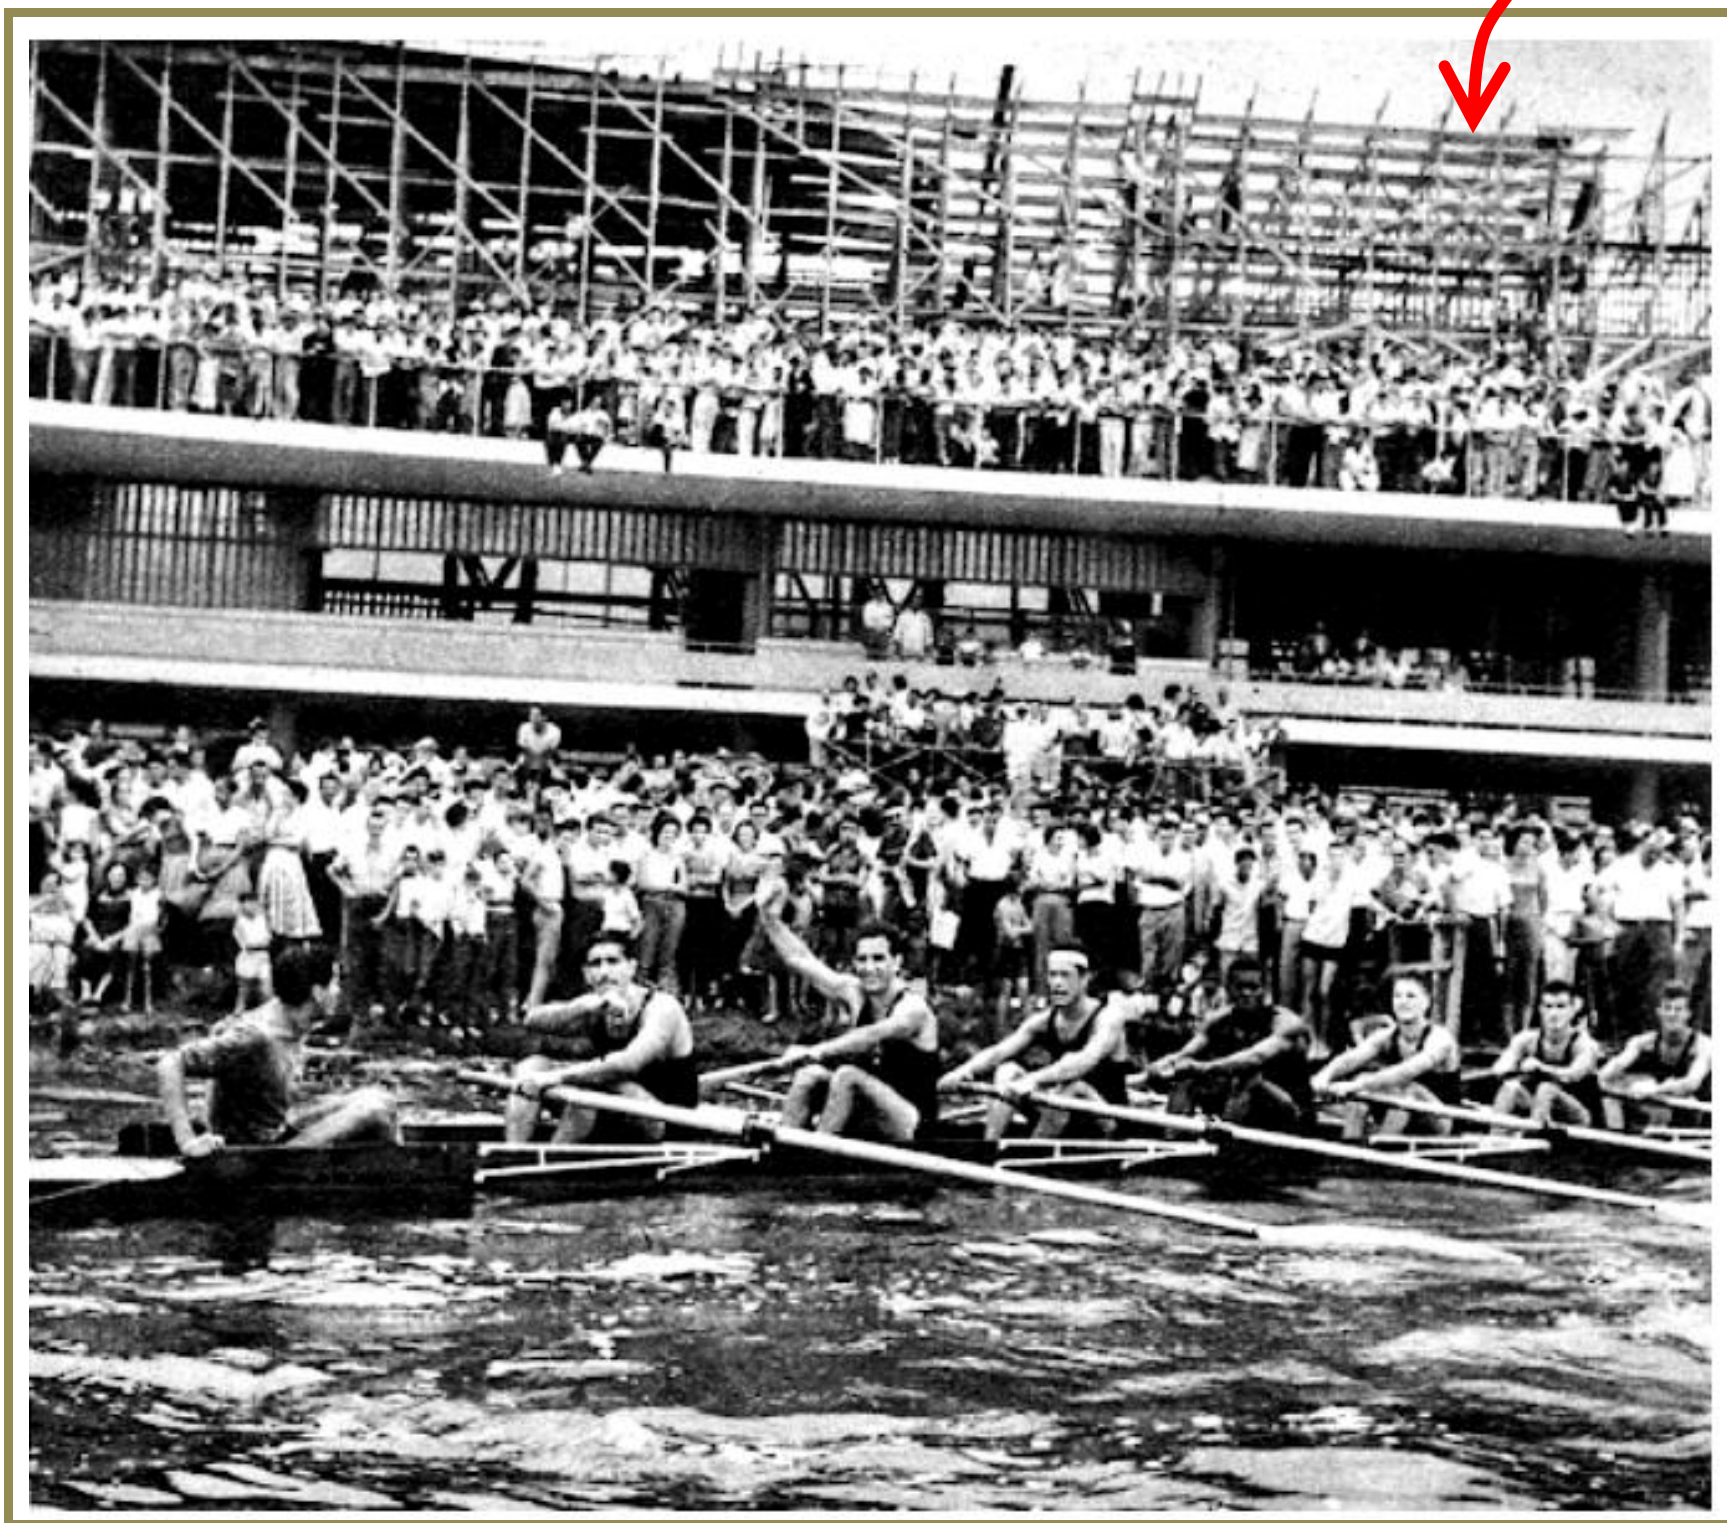
## **INÍCIO DA CONSTRUÇÃO DA MARQUISE**

Vemos, em foto de 1957, um "OITO" do Botafogo comemorando a vitória numa prova disputada no ainda inacabado Estádio de Remo.
