## EXEMPLO Nº 155

**ESTRUTURA:** Viga pré-moldada em concreto protendido.

**FALHA DE EXECUÇÃO:** Grande parte da alma da viga ficou sem concreto.

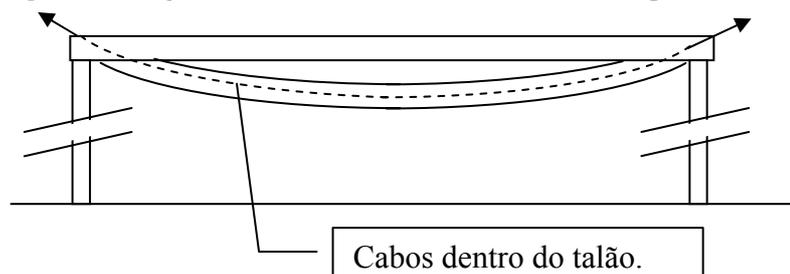
Em conseqüência, o espaço disponível para a passagem do concreto, durante a concretagem, é cada vez menor. As soluções a serem usadas em breve deverão ser:

1. Cabos externos.
2. Cabos retos, escalonados longitudinalmente, dentro do talão inferior da viga, sem “subir” na alma da viga.
3. Vigas com a altura afim com o diagrama de momento fletor. Os cabos ficam sempre dentro do talão da viga. Assim já foi feito nos viadutos de acesso da ponte Rio – Niterói.

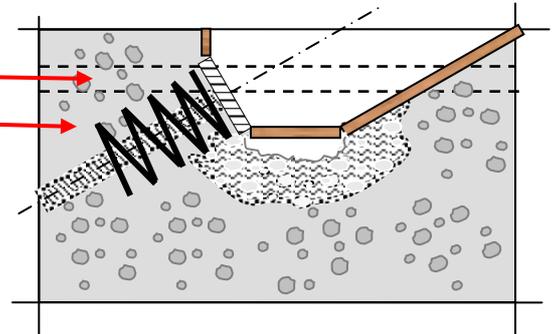
Zona crítica para a concretagem:

- Caixas para saída dos cabos.
- Ver Uchôa F.C. [131]
