Rótulas temporárias

fizemos alguns croquis de como o Eng. Emilio Baumgart criou as rótulas temporárias, para que, durante a construção, não surgissem momentos fletores nos pilares centrais da ponte.

Baumgart usou rolos de ferro fundido como rótulas (ver fotos). Hoje são usados aparelhos de apoio com Neoprene ou com Teflon para essa função.

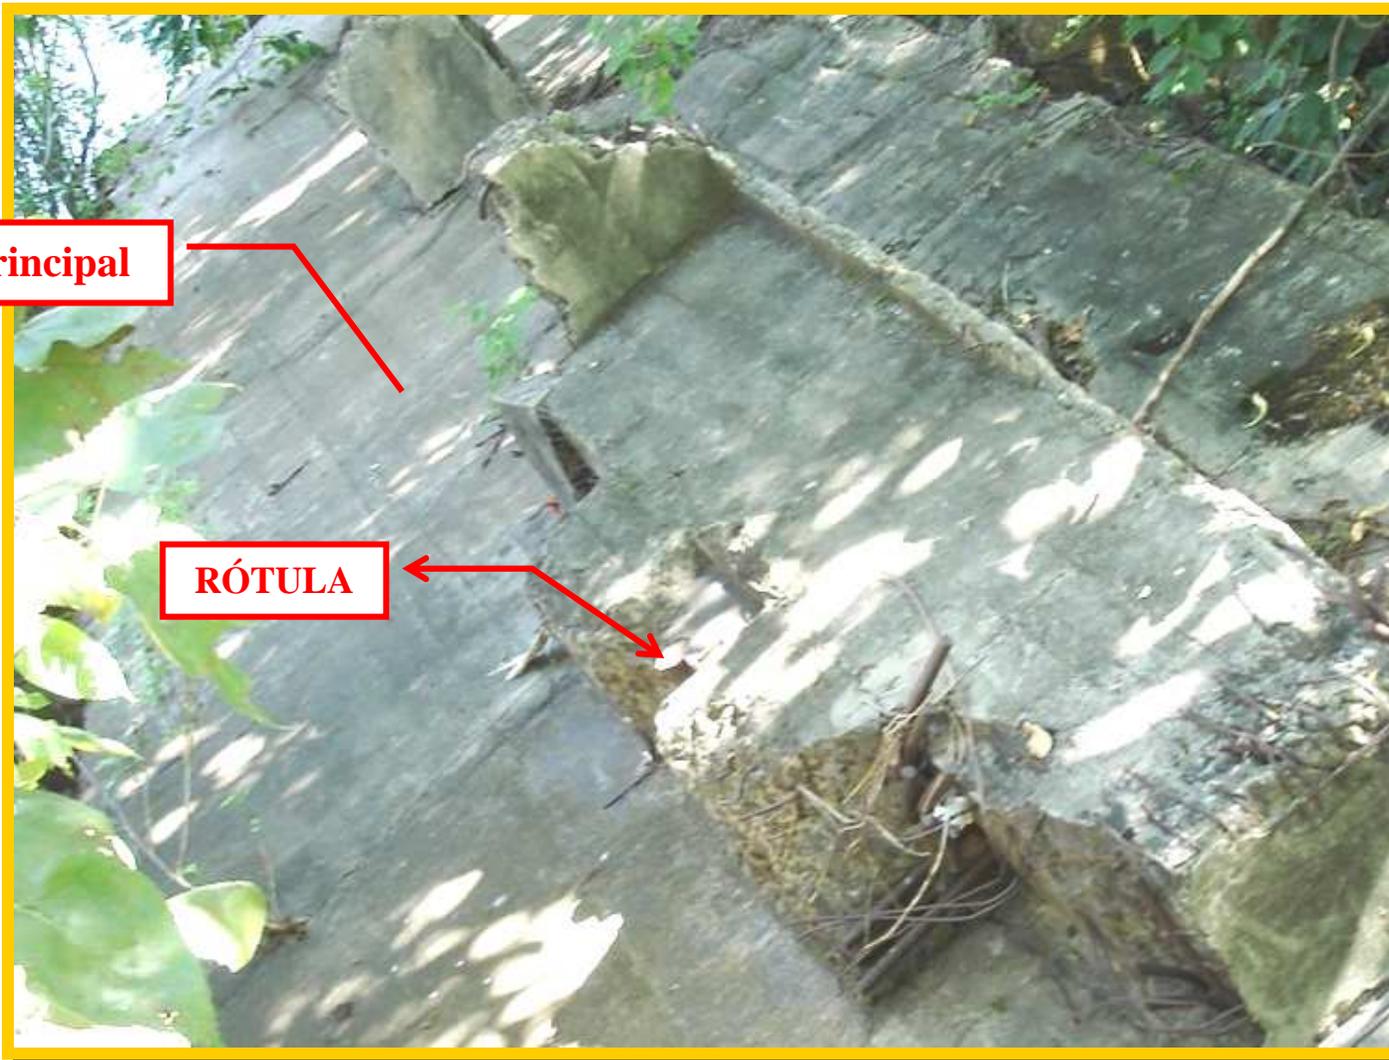
Rótula no fundo do rio do Peixe – Foto feita 27 anos após a destruição da ponte.
Foto tirada em 2010 por marcksonkielek@hotmail.com

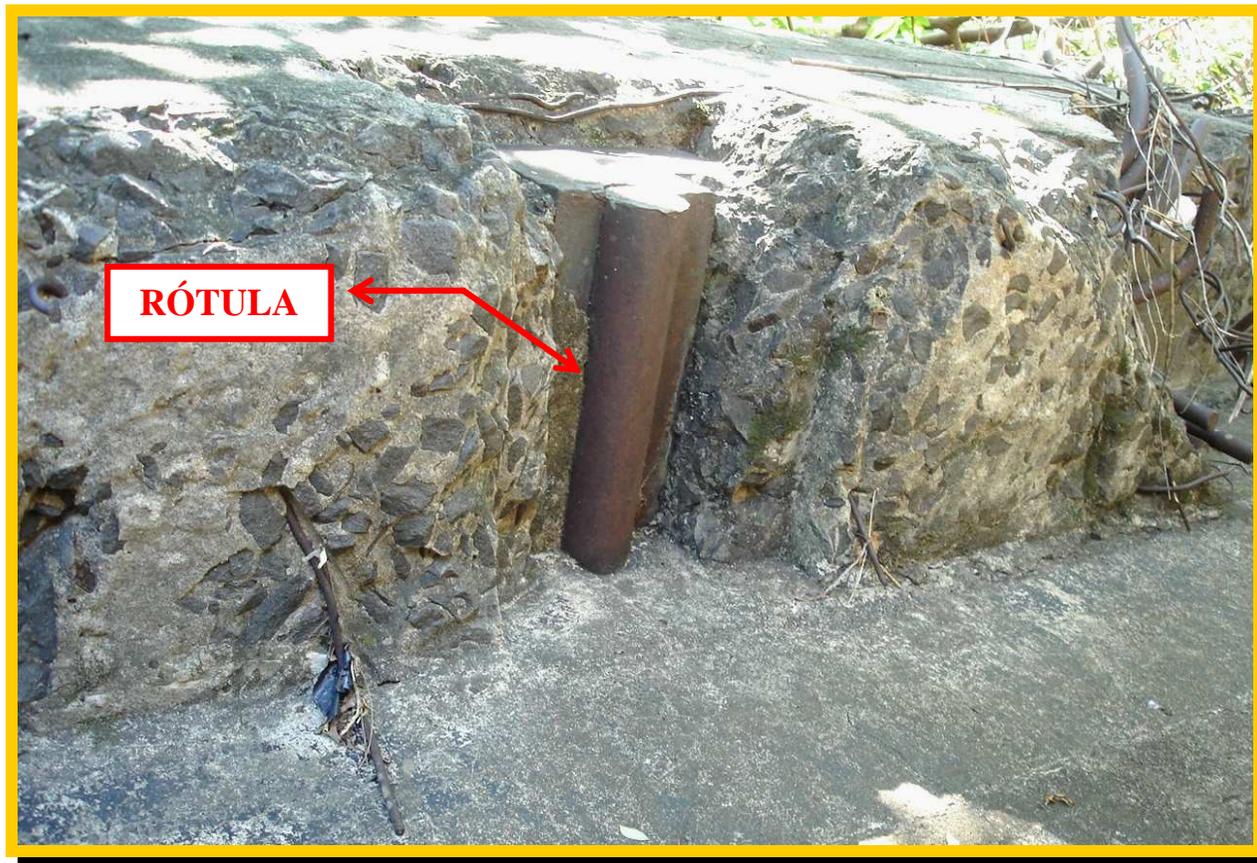
Rótula no fundo do rio do Peixe – Foto feita 27 anos após a destruição da ponte.
Foto tirada em 2010 por marcksonkielek@hotmail.com

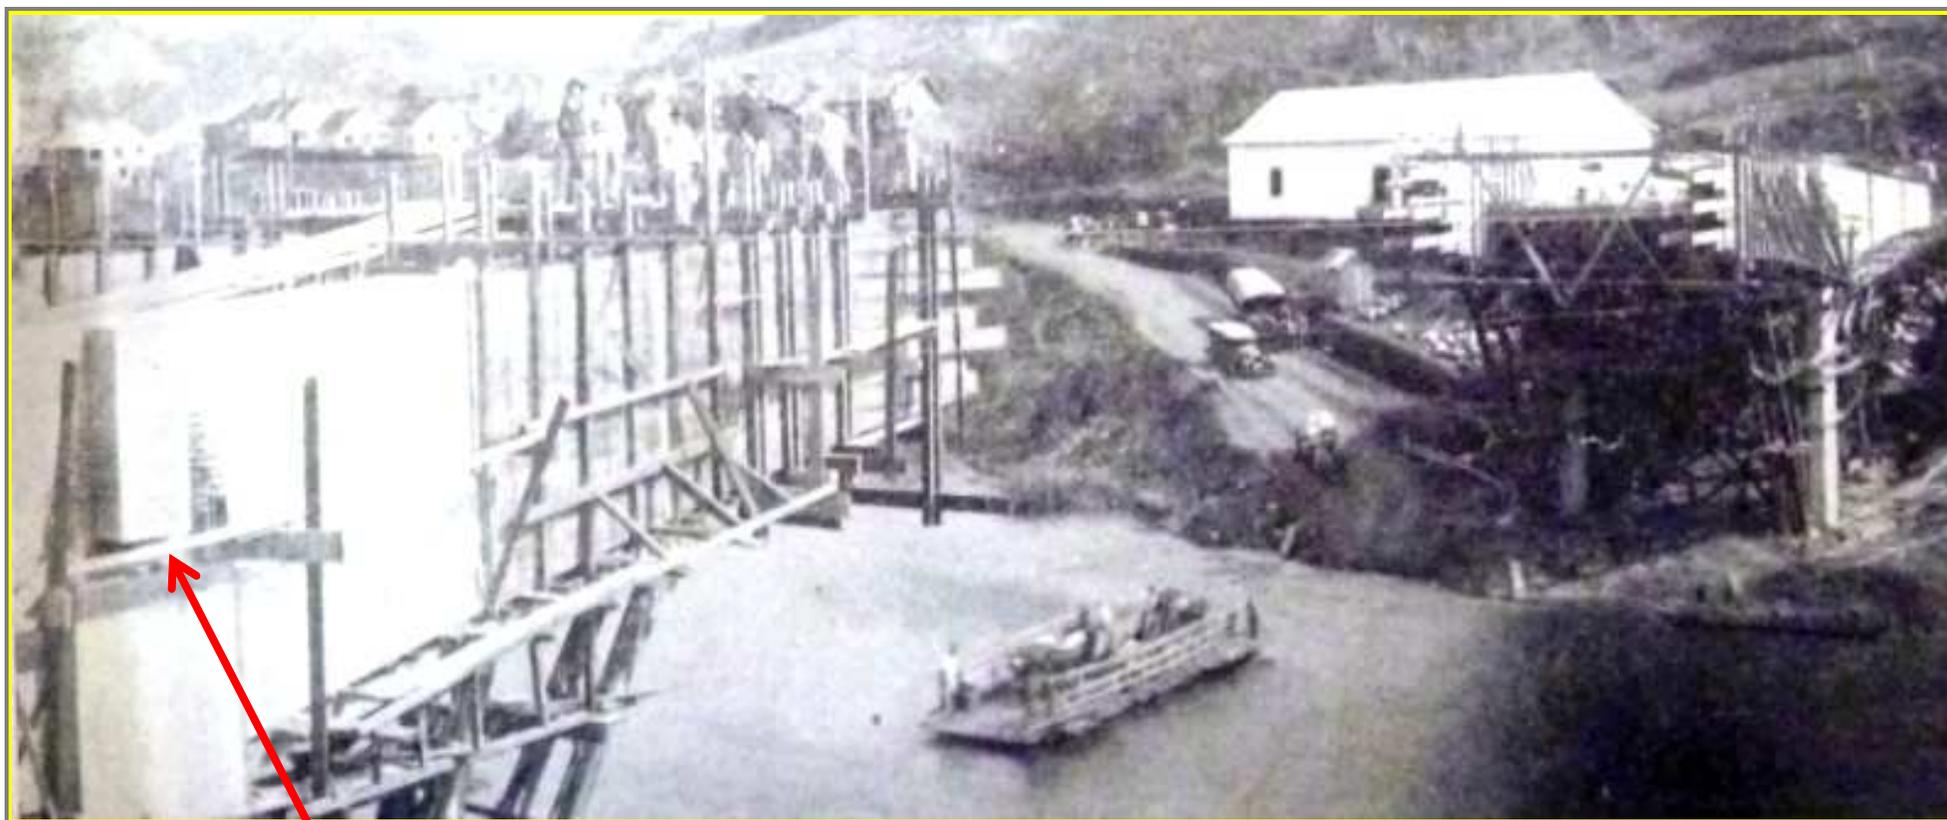
Rótula Temporária pronta - 1930

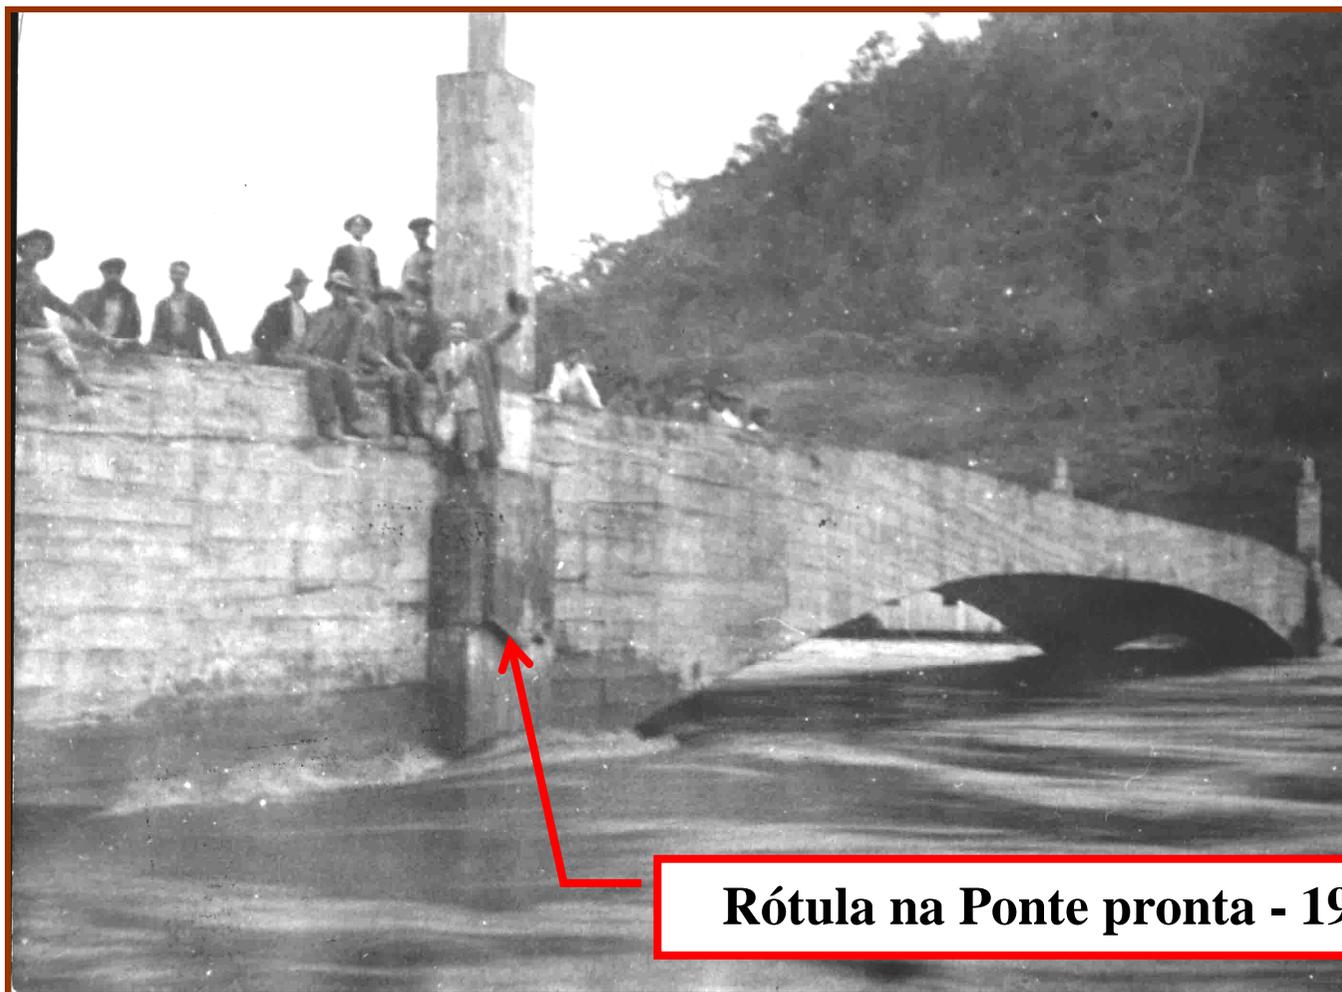
Rótula na Ponte pronta - 1931

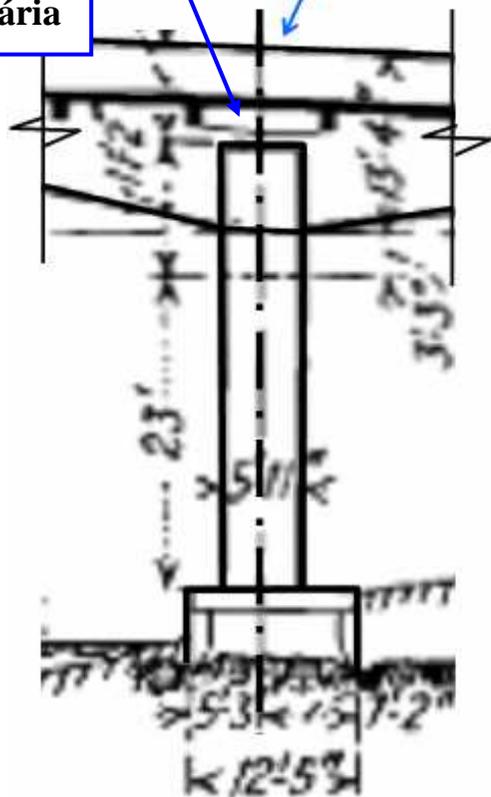
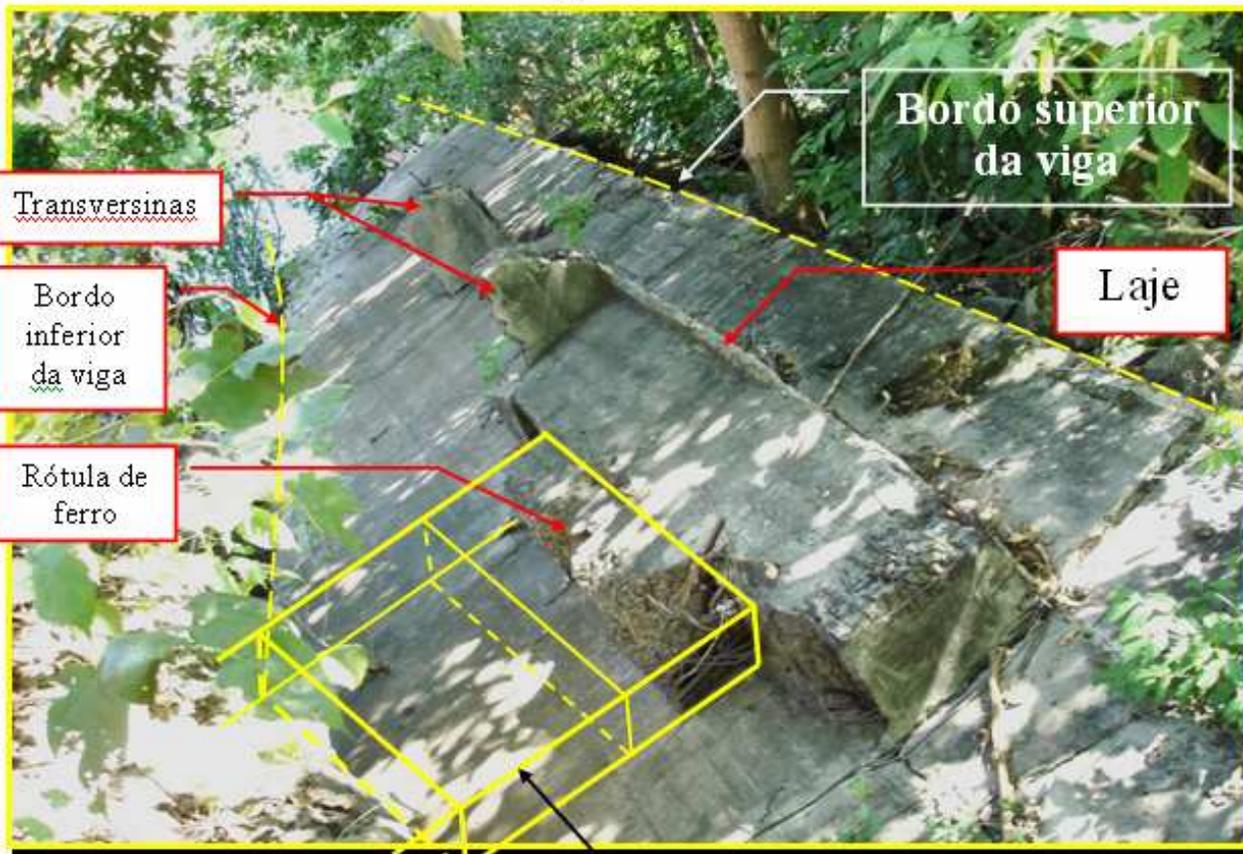
Parte do projeto mostrada na foto

Rótula temporária

Pilar Forquilha (um lado)
Posição desenhada

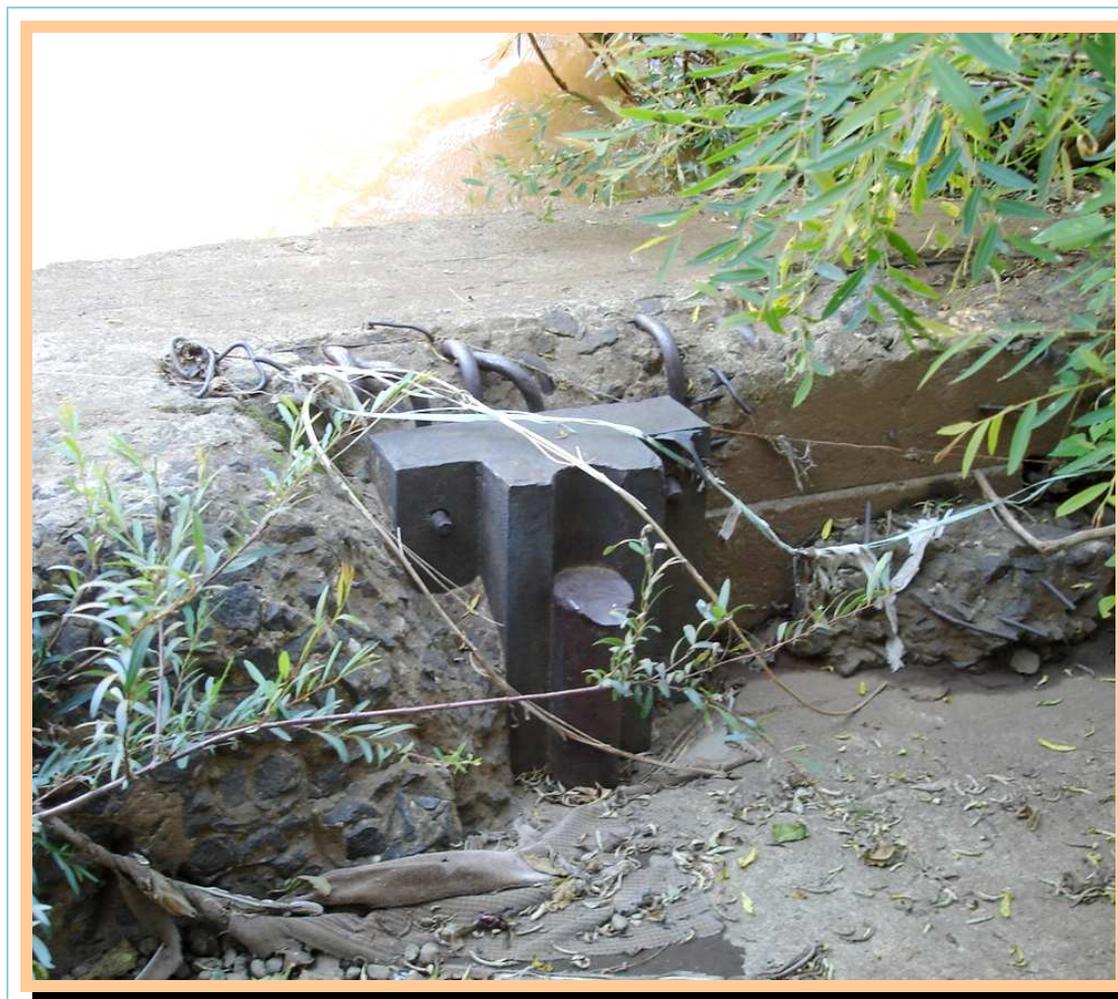
Rótula no fundo do rio do Peixe – Foto feita 27 anos após a destruição da ponte.
Foto tirada em 2010 por Marckson Theones Kielek marcksonkielek@hotmail.com

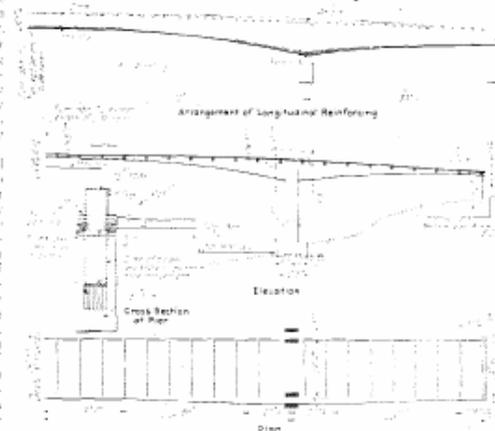
Fig. 4—Details of rigid-frame concrete bridge with 22-ft. span.
