Exemplo nº 44

TIPO DE ESTRUTURA: Lajes simplesmente apoiadas (Geralmente lajes isoladas).

FISSURAÇÃO: Fissuras na face superior da laje aproximadamente a 45° nos 4 cantos da laje.

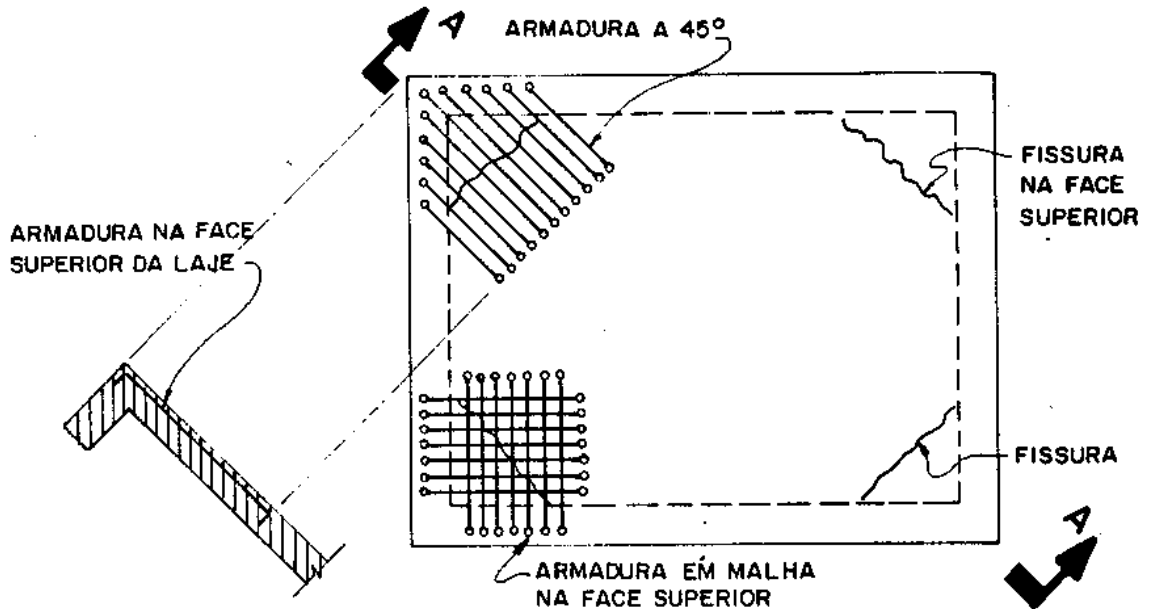
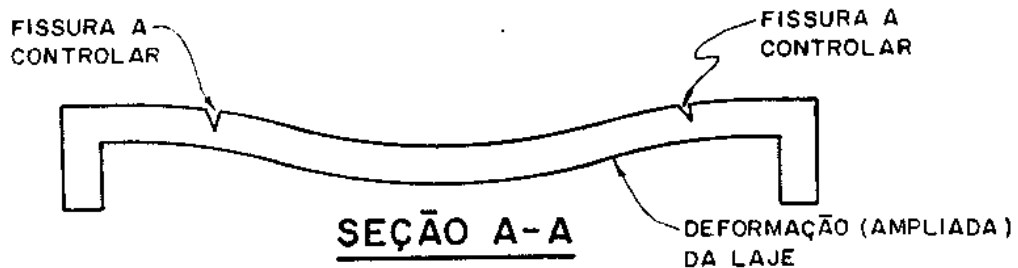
FIG. 44

CAUSA DA FISSURAÇÃO: As fissuras observadas são o resultado da curvatura da laje junto aos cantos, sem a existência de armaduras adequadas.

SOLUÇÃO: Colocação de armaduras na face superior da laje, junto aos cantos, ver [4], volume 3.

As armaduras inferiores geralmente são colocadas em toda laje, não sendo assim necessárias barras adicionais. Em lajes contínuas onde são colocadas armaduras na face superior sobre os apoios essa fissura não aparece.

OBSERVAÇÃO: A solução com uma malha na face superior é mais prática, para a execução, do que a armadura a 45° com barras de comprimentos variáveis.

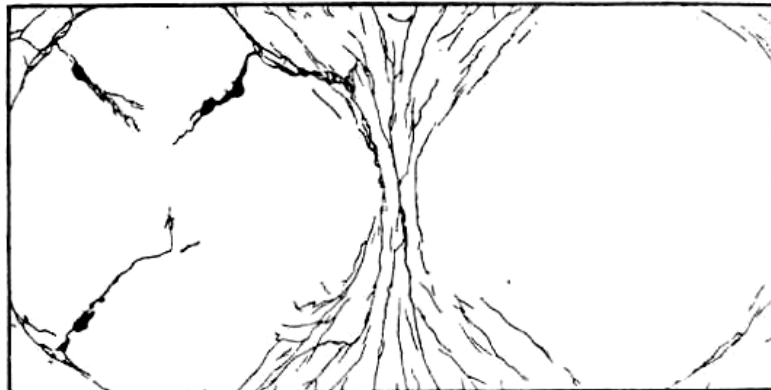
Mostramos abaixo a fissuração observada em ensaio feito por Mörsh [8] em um painel de laje, contendo duas lajes quadradas, com carga distribuída.

Face superior da laje .

- Nos 4 cantos formados por 2 apoios simples podemos observar as fissuras a 45 graus na face superior da laje.
- Fritz Leonhardt [4] recomenda armadura adicional nas lajes com bordos simplesmente apoiados:

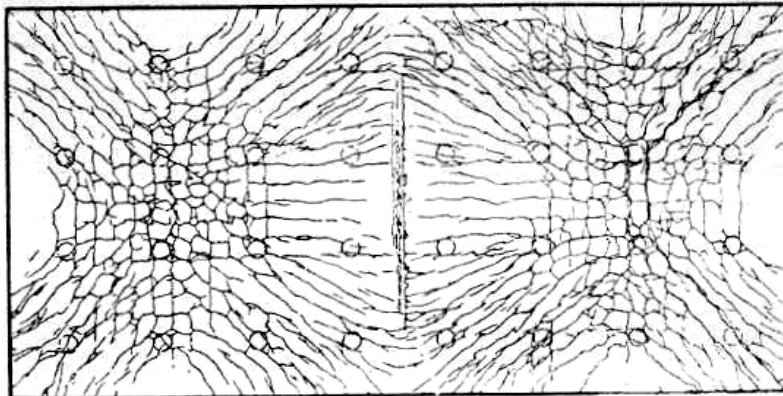
Face inferior da laje
