EXEMPLO Nº 157 (Ver EXEMPLOS Nº 121, 134 e 156)

ESTRUTURA : Pontes ou Passarelas de pedestres sobre estradas ou avenidas com tráfego de veículos pesados. A maioria dos acidentes desse tipo acontece com caminhões-baú.

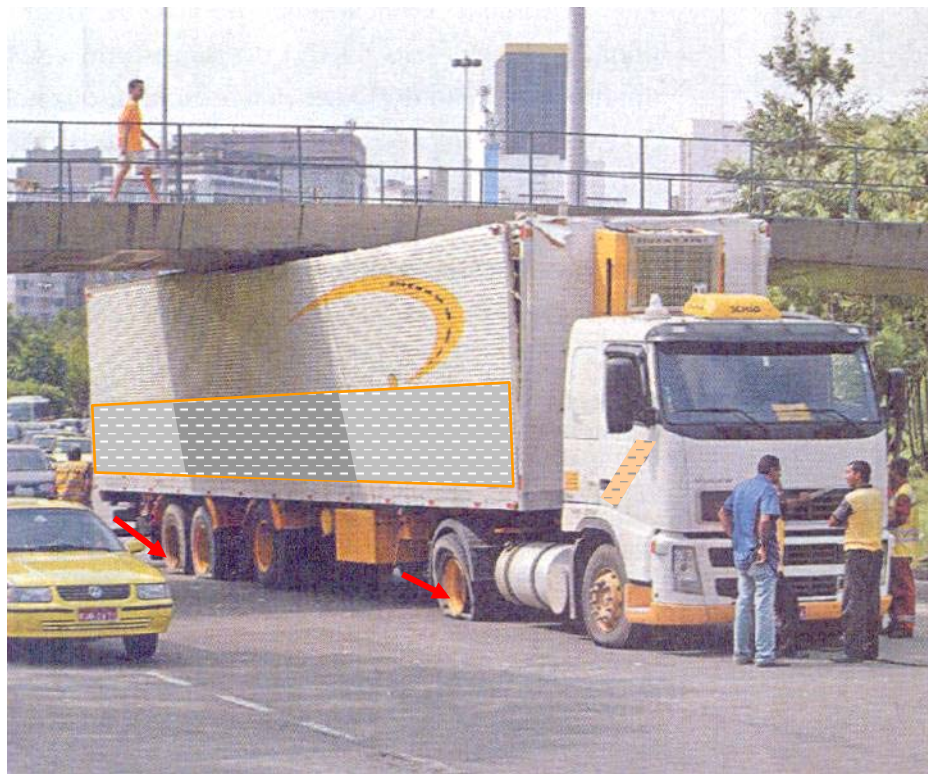
ESQUEMA :

DANOS : O impacto de caminhões ou de ônibus causa a destruição parcial ou total das vigas da ponte. O concreto das vigas fica destruído. As armaduras ficam danificadas e o mínimo que ocorre é ficarem expostas ao ataque do meio ambiente agressivo. A corrosão das armaduras fica acelerada e torna indispensável uma obra de restauração.

Nas vigas mistas, os perfis de aço ficam amassados ou rasgados, reduzindo a segurança da estrutura.

- 1- Alguns Caminhões-Baú trafegam com altura acima do gabarito.
- 2- As placas de transito, no local da foto acima, indicavam altura limite de 3.85m, ao passo que o gabarito oficial é de 4,5m.

- 1- As pontes e passarelas novas devem ser projetadas com gabarito bem acima do gabarito oficial.
- 2- Projetar as estruturas para resistir a uma força estática horizontal de 10t transversal às vigas. Essa força simula um impacto transversal de um caminhão-baú. Essa hipótese de carga resulta no uso de um número grande de transversinas, para servir de apoio horizontal às vigas do tabuleiro.
- 3- As estruturas devem ser projetadas considerando:
 - Danos no concreto nas vigas e lajes inferiores do tabuleiro. Sugiro considerar 10cm de concreto destruído pelo impacto.
 - Danos nas armaduras das vigas de concreto armado ou de concreto protendido. Sugiro considerar como destruída a armadura contida nos 10cm de concreto destruído.
- 4- Vigas de aço ou vigas mistas também devem prever algum dano nas vigas de aço após o impacto. Sugiro considerar a perda de uma aba dos perfis **I** ou **H**.
